C 9/2003 M

### **Passagerarbilfärjan SPOVEN, grundstötningarna vid Tors- holm och nära Degerö 7.–8.11.2003**

### **ARCHIPELAGO RO-RO PASSENGER VESSEL SPOVEN, GROUNDINGS OFF TORSHOLMA AND NEAR DEGERÖ ON 7.–8.11.2003**

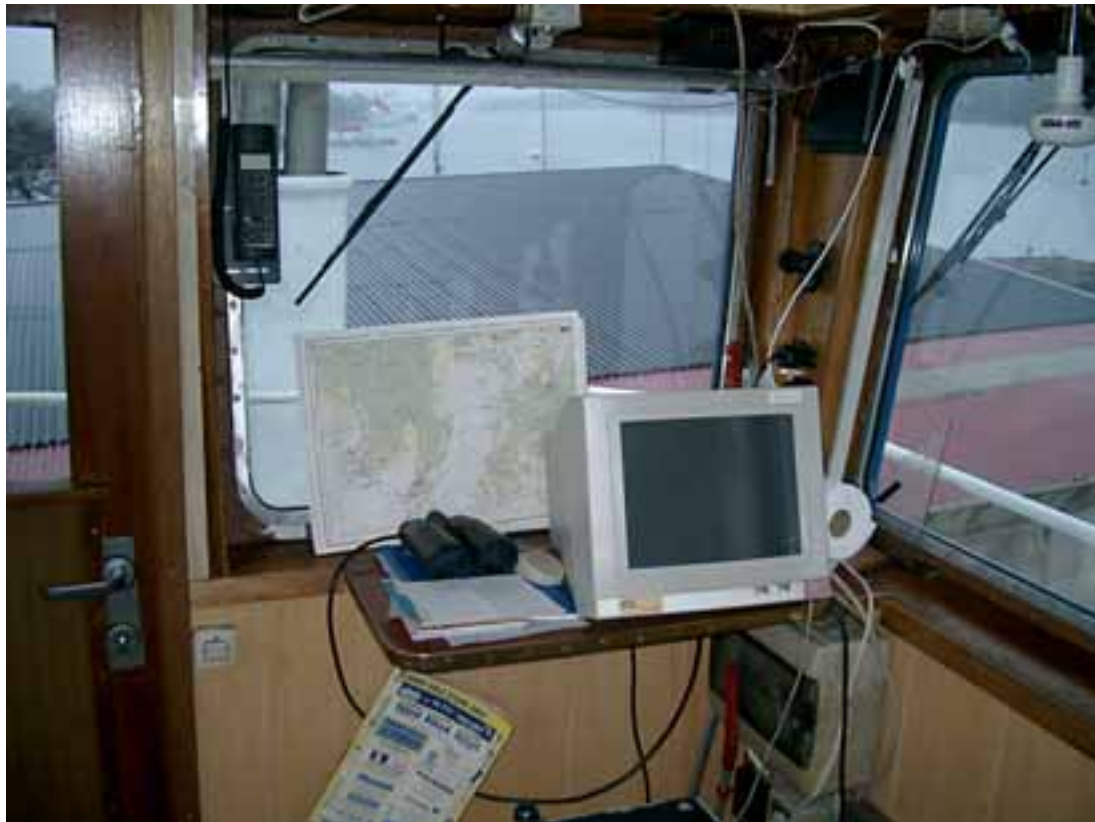
Bild 2. Datorn ombord, avsedd för ett navigeringsprogram.

Till navigationshyttens utrustning hörde dessutom en dator, installerad med rederiets tillstånd och försedd med ett navigationsprogram och en GPS-mottagare. Användningen skedde dock tillsvidare på försök. Systemet används huvudsakligen av befälhavaren för det andra skiftet, vars egendom apparaterna är.

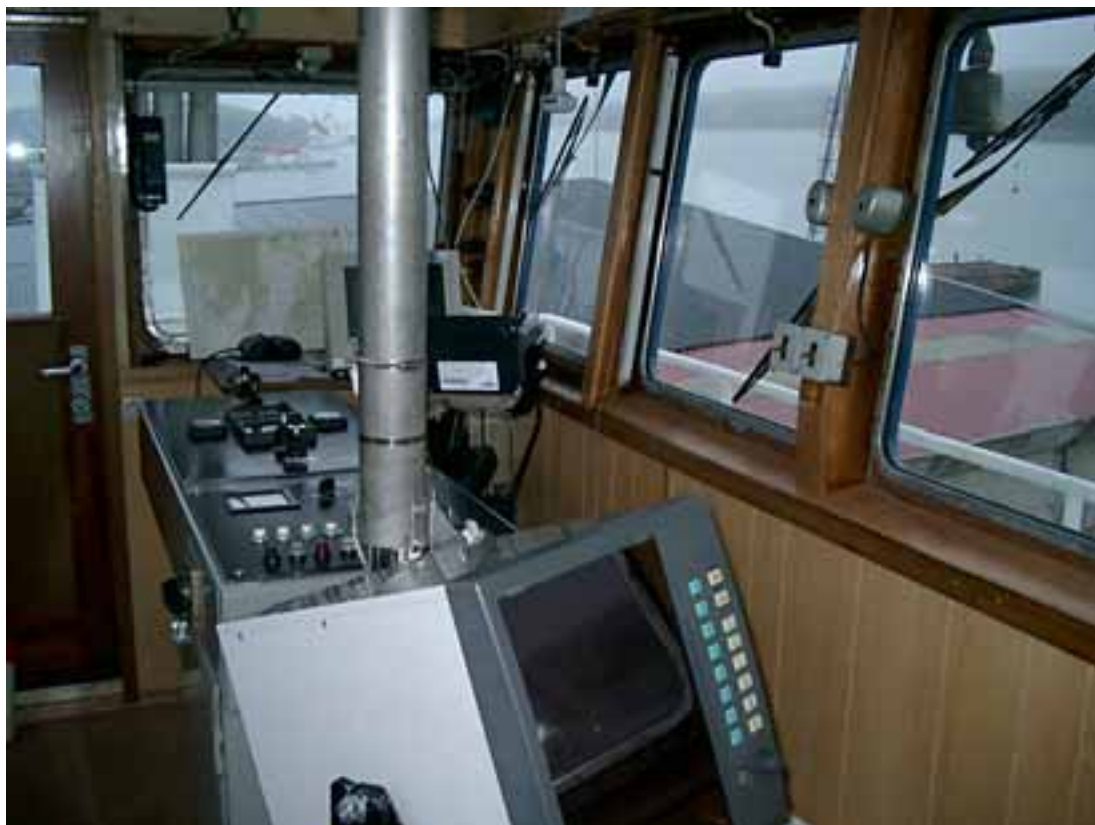
Bild 3. SPOVENs navigationshytt.

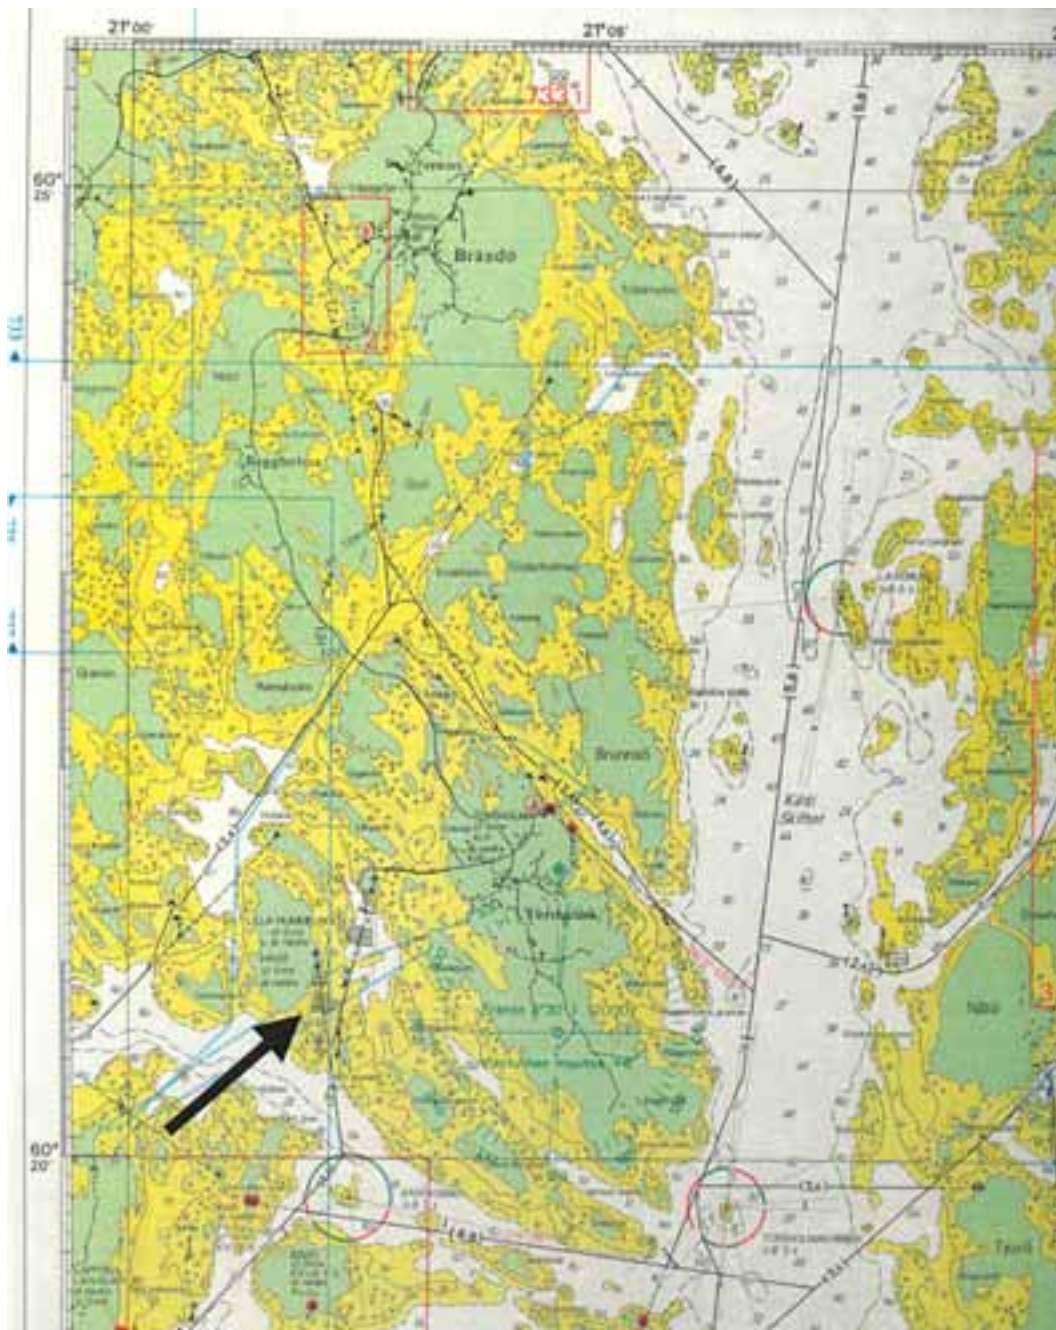
Bild 4. Pilen visar stället för grundstötningen 7.11.2003. (© Sjöfartsverket)

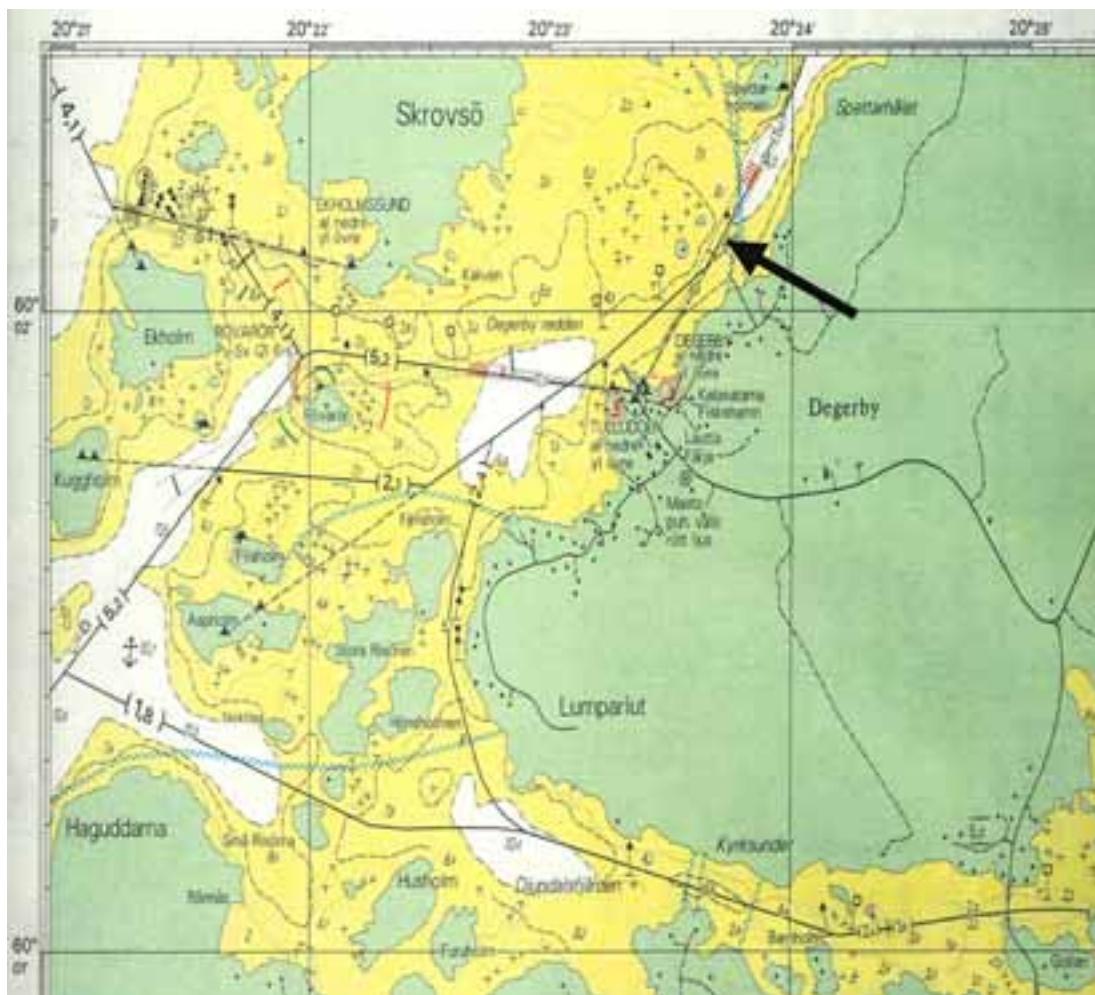
Bild 5. Pilen visar stället för SPOVENs grundstötning 8.11.2003 (© Sjöfartsverket)
