Tutkintaselostus

B 1/2004 M

**M/S FINNCLIPPER, karilleajo Kapellskärin edustalla
20.01.2004**

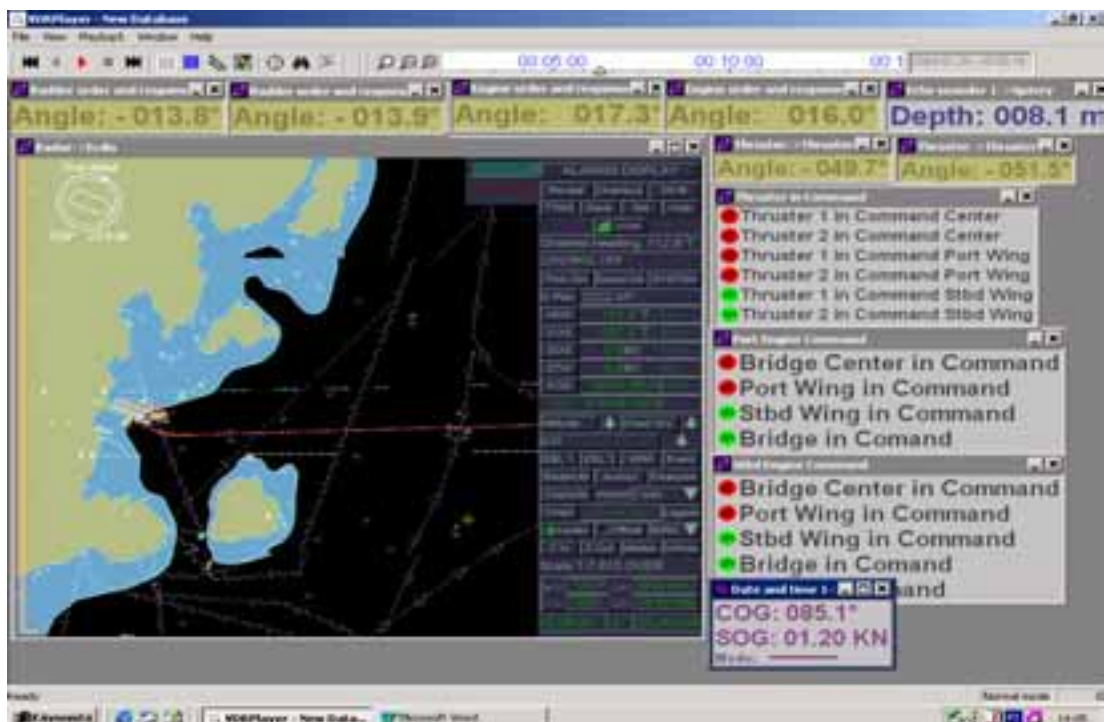
Lähtökuv. 4. Kello 02:06:05 peräsimet vasemmalle noin 14 astetta ja keulapotkureiden teho noin 50 % vasemmalle. Aluksen perä alkaa lähestyä laituria.

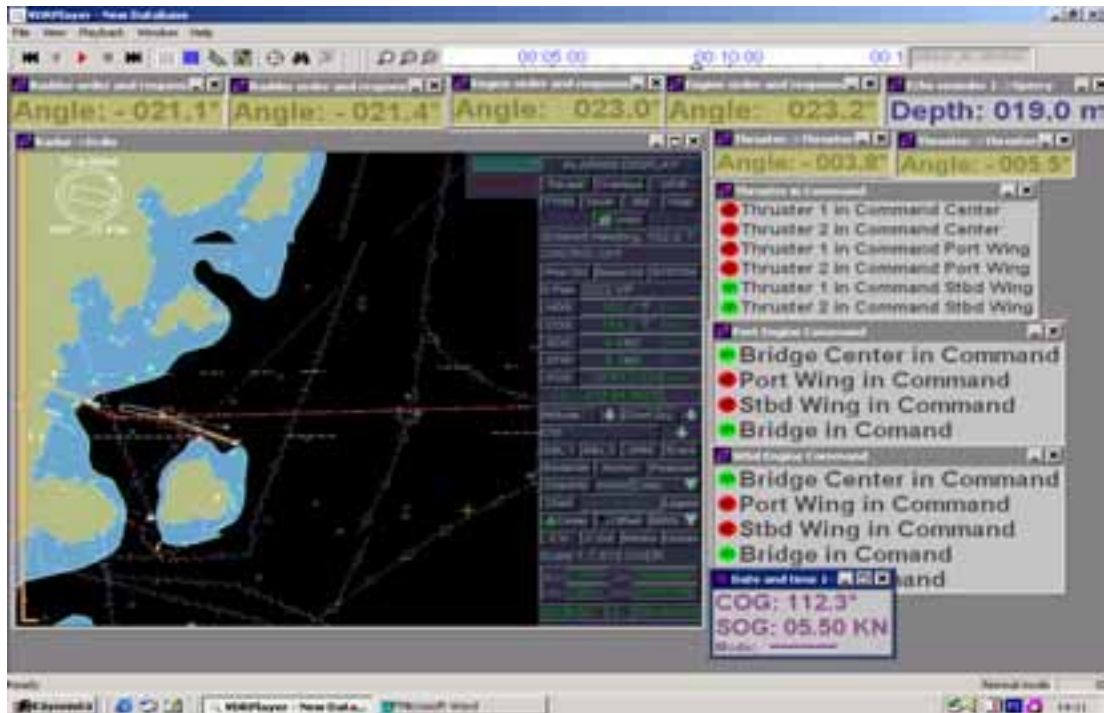
Lähtökuvaa 7. Kello 02:08:50 peräsimet on käännetty vasemmalle 21 astetta. Ohjailu tapahtuu keskikonsolista, mutta keulapotkureiden ohjaus on edelleen oikealla komentosillan siivellä. Prediktori ECDIS näytöllä näyttää, että alus ohjautuu karille.

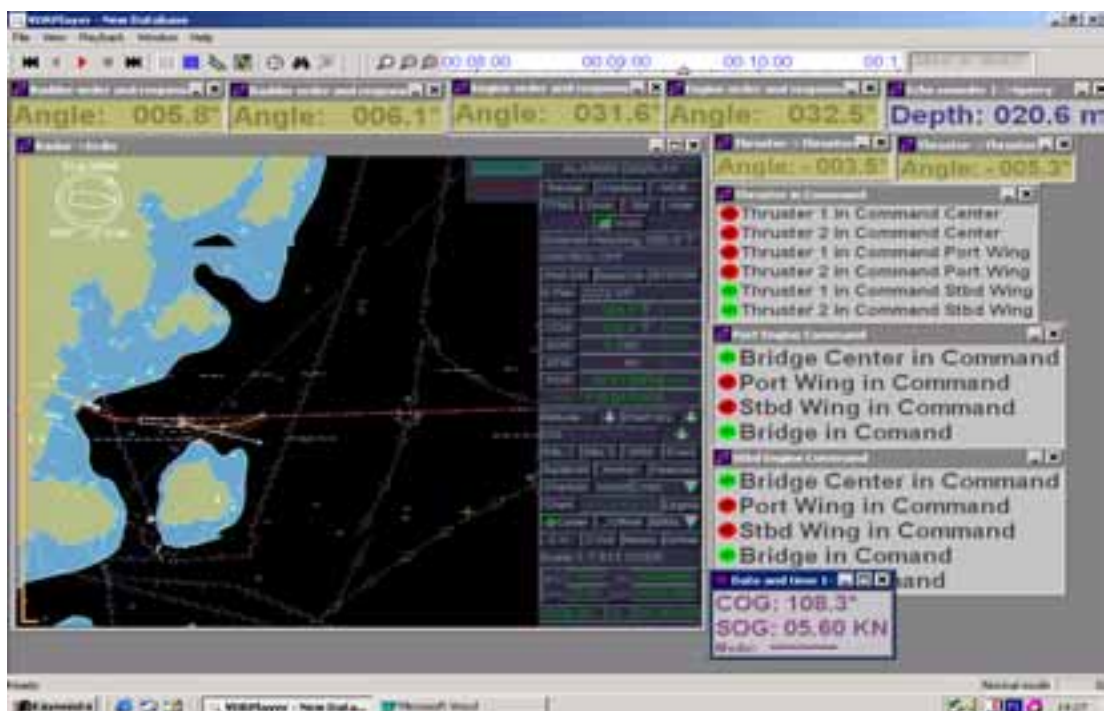
Lähtökuvaa 8. Kello 02:09:20 peräsimet on käännetty oikealle 6 astetta ja potkureiden tehot eteenpäin noin 32 %. Aluksen nopeus pohjan suhteen 5.6 solmua. Heading ja prediktori näyttävät hetkellisesti, että alus näyttäisi selviytyvän matalikosta.

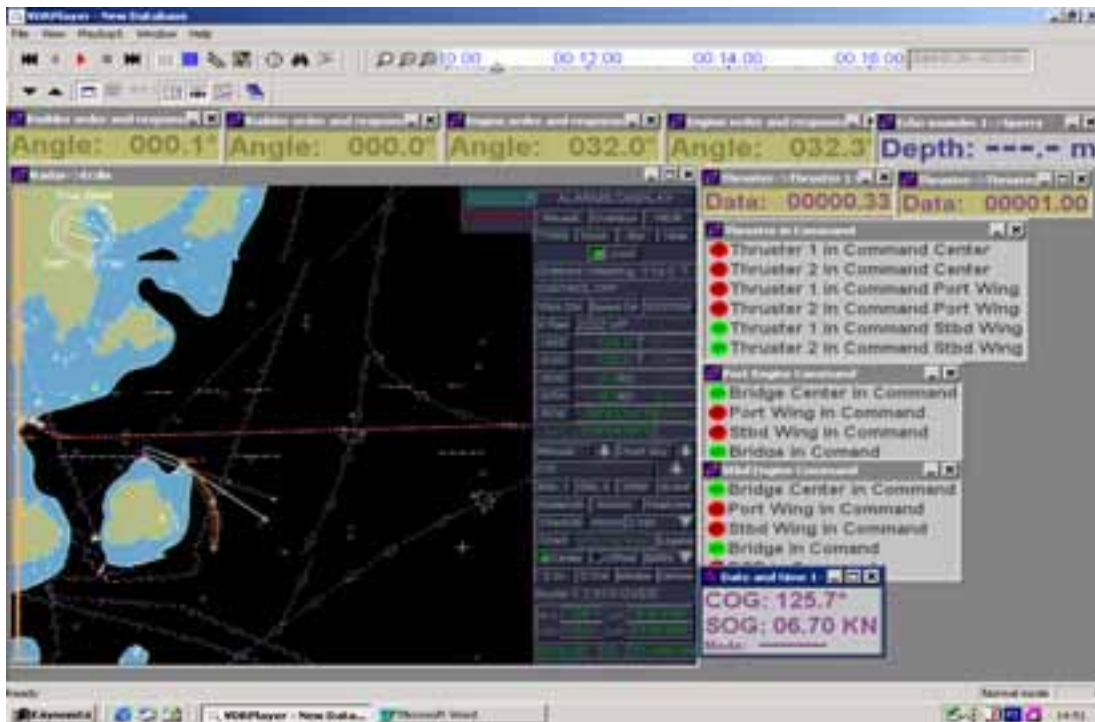
Lähtökuvaa 10. Kello 02:10:42 pohjakosketus. Kaikuluoti näyttää nollaa.

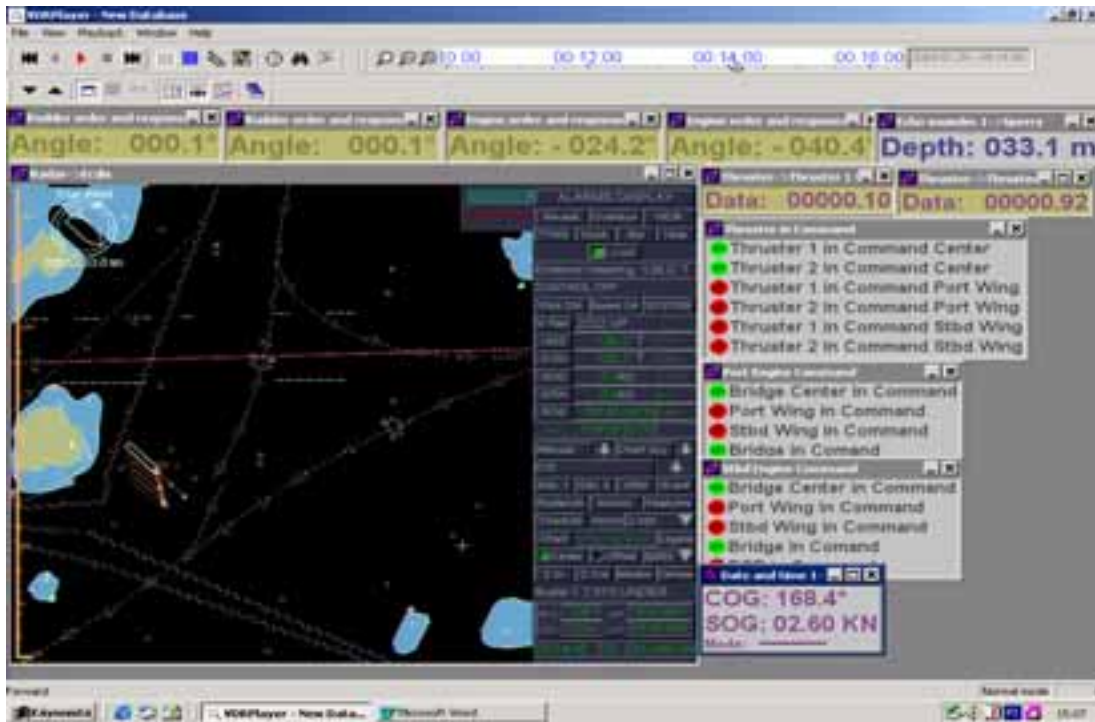
Lähtökuvaa 13. Kello 02:14:06 keulapotkureiden ohjaus aktivoitu keskikonsolissa.

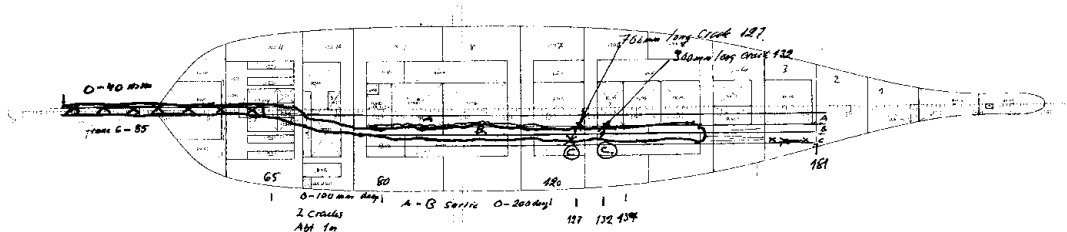
Void-tankit 4–10 olivat veden täyttämisiä ja likaantuneita raskaspolttoaineesta sekä dieselöljystä välikaarien ja putkitunnelien sisäkaarien rikkouduttua. Painolastiputket ja liitokset tankkeihin olivat katkenneet. Tankkien kaukopeilaussysteemit olivat lyhytsulussa ja anturit veden täyttämisiä. Konehälytys- ja kaukopeilaussysteemi oli rikkoutunut. Kaikki sähkökaapelit ja valaistukset olivat tuhoutuneet vesivaurioituneissa void-tiloissa. Painolasti- ja polttoaineputkistojen kauko-ohjatut venttiiliohjauslaitteet olivat vesivaurioituneet. SB-puoleisen keulimaisen hissien ohjauskiskot olivat taipuneet. Kaikki putkieristeet olivat tuhoutuneet veden täyttämässä tiloissa. Polttoaine- ja ilmaputkia oli osittain vahingoittunut.

Kuva 9. Karkea kuvaus aluksen vaurioista, jotka olivat miltei koko laivan pituiset.

Korjauksiin käytettiin noin 137 tonnia terästä ja korjauskustannukset olivat noin 2,5 miljoonaa euroa. Alus oli pois liikenteestä 6 viikkoa.

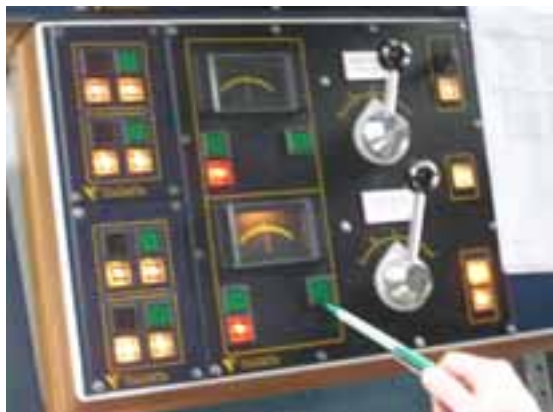
Karilleajon jälkeen yliperämies huomasi, että keulapotkurit eivät olleet kytkettyinä aluksen keskikonsolissa. Meriselityksen mukaan aluksen perä käännettiin kohti tuulta Tukholmaan johtavan väylän sivussa. Väylällä paikan ohitti SILJA EUROPA. Ohituksessa ei missään vaiheessa ollut törmäysvaaraa. Tämän jälkeen FINNCLIPPER peruutettiin takaisin Kapellskärin väylälle. Matkustajille ja henkilökunnalle tiedotettiin tapahtuneesta alustavasti. Vaurioryhmän ja konehuoneen ilmoituksen perusteella vuotovakavuustietokoneohjelmalla lasketun pahimman vaihtoehdon mukaan ei aluksen vakavuus ollut uhattuna.

Kuva 11. Kynä osoittaa keulapotkurin aktiivoinnin "In Command" näppäintä.

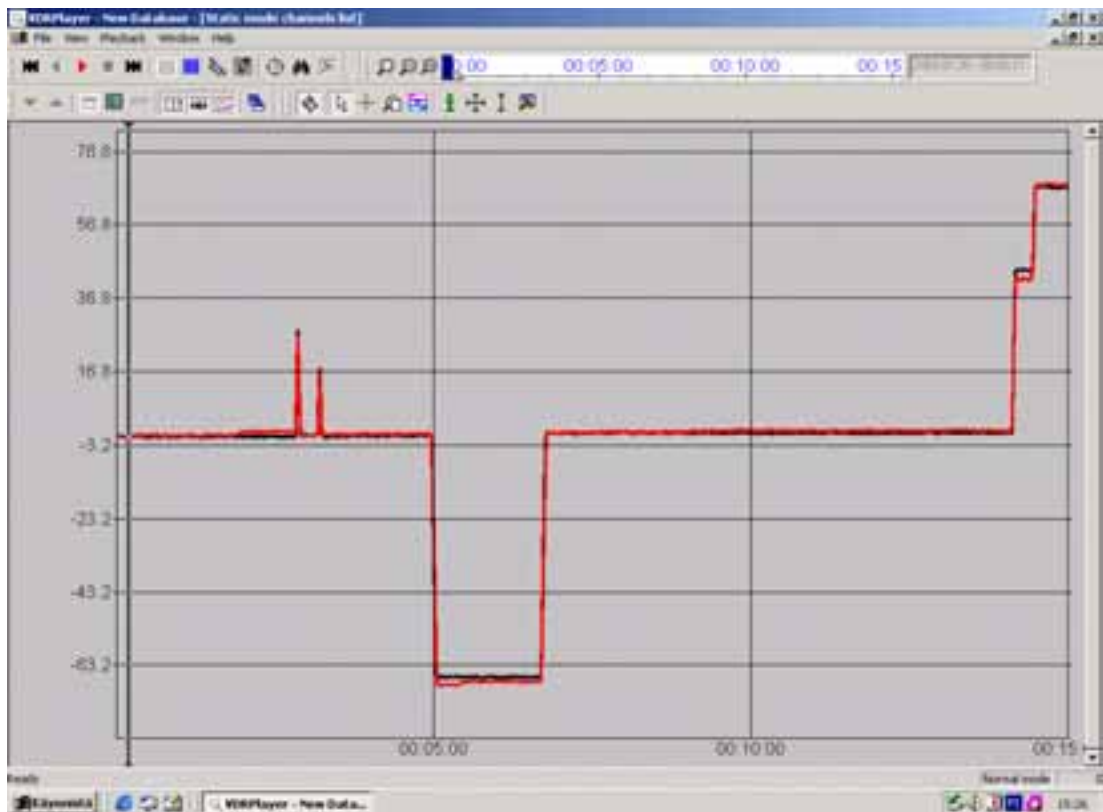
Kuva 12. VDR-tallenne keulapotkurin käytöstä onnettomuusmatkalla.
