## Undersökningsrapport

B3/2004M

### Trålaren SEA GULL, sjunkit på Östersjön 27.5.2004

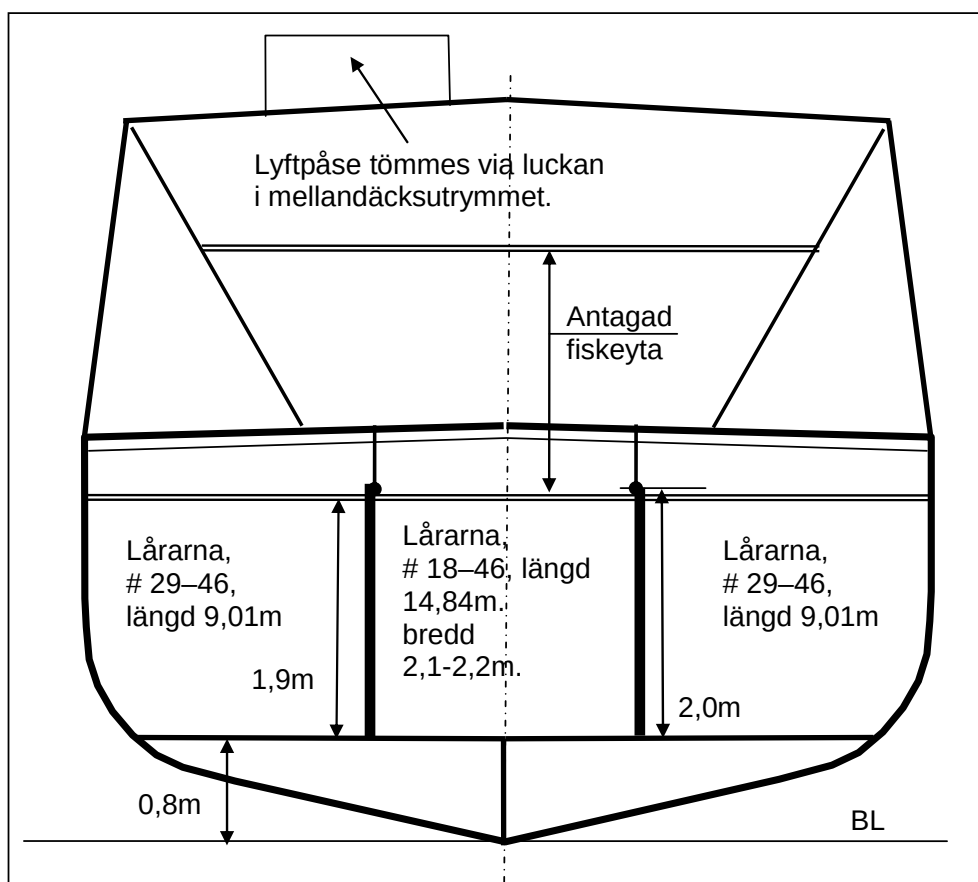
Fartygets lastrum var i längdriktningen indelat i tre fiskelårar, bredden på varje lår var 2,1–2,2 meter, bilderna 1a och 1b. Längden på de lårar som befann sig på sidorna har man uppskattat till 9,0 meter (spanten 29–46) och mittlårens längd till 14,84 meter (spanten 18–46). De längsgående väggarna bestod av träplankor och aluminiumplåtar som var 1,0–1,2 meter långa och 20–30 cm breda. Mitten av lastrummet var indelat med längsgående plankor och aluminiumplåtar placerade med 1,0–1,2 meters mellanrum. De längsgående väggarna nådde till ca 2 meters höjd. Mellanrummet ovanför detta hade man täckt över med en gardin som hängde från lastrummets tak. De längsgående väggarna var fastkilade. Väggarna var förstärkta med ovanpå dem placerade stålrör.

Bild 1a. Tvärsnitt av SEA GULLs fiskelastrum. Nertill lårarna i lastrummen, upptill mellandäcksutrymmet, där fisken tas emot genom luckan upptill och leds vidare till lårarna. Under tömningen av lårarna kunde det tillfälligt finnas flera ton fisk i mellandäcksutrymmet.

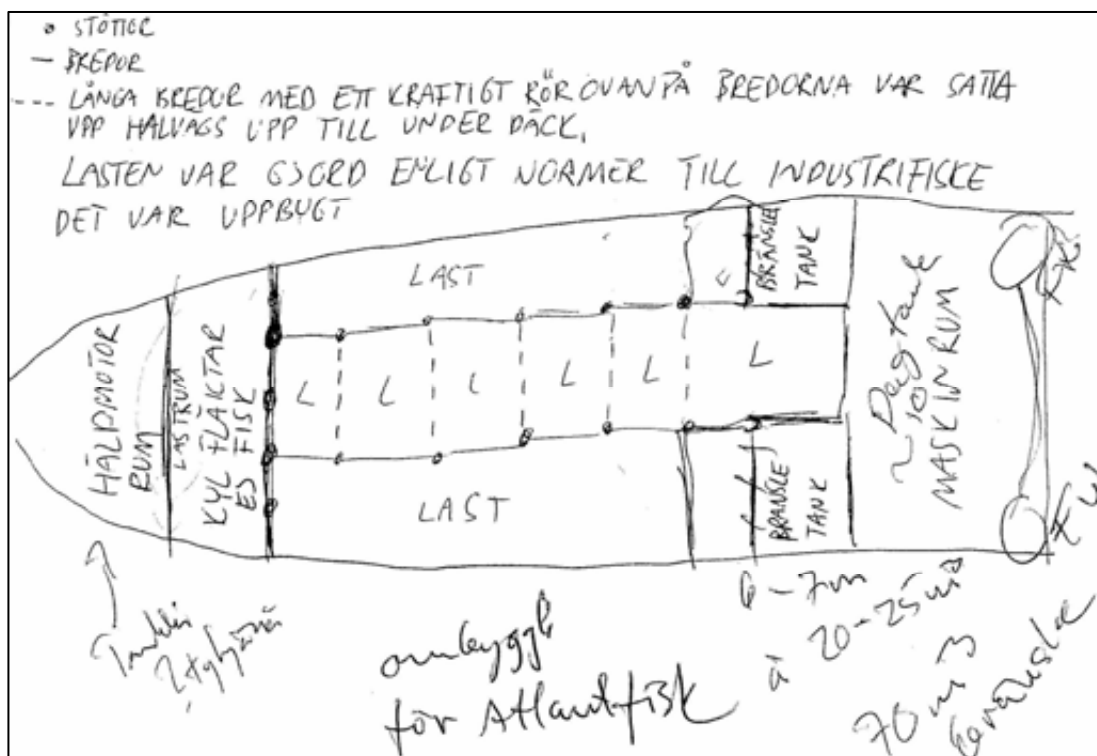
Bild 1b. Arrangemanget av SEA GULLs lastrum samt andra av skepparen erhållna uppgifter.

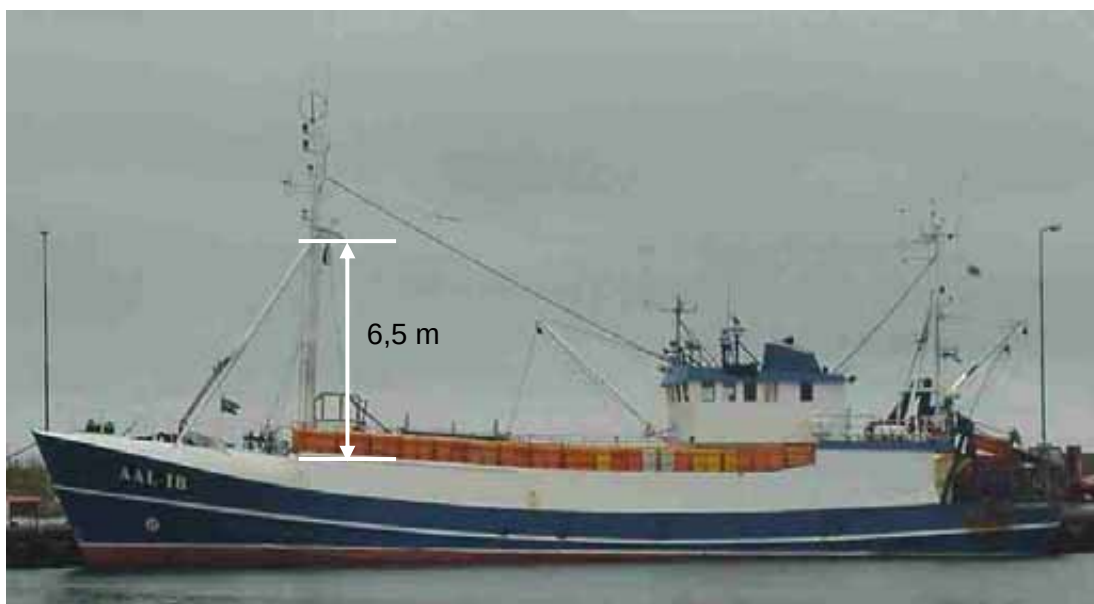
*Bild 2. SEA GULL På bilden kan man se fartygets vänstra sida. Fartyget var till sin struktur osymmetriskt, jämför med bild 3 och skissen över generalplanen, bild 9. Vid lyftet av fiskpåsen var påsens stödpunkt på ca 6,5 m höjd från backens däck. I bild 7 syns stödpunkten från sidan. Vid lyftet krängde fartyget mot styrbord. På bilden är fartygets djupgående ca 2 m i fören och 2,7 m i aktern. I bilden syns också märket för bogpropellern.*

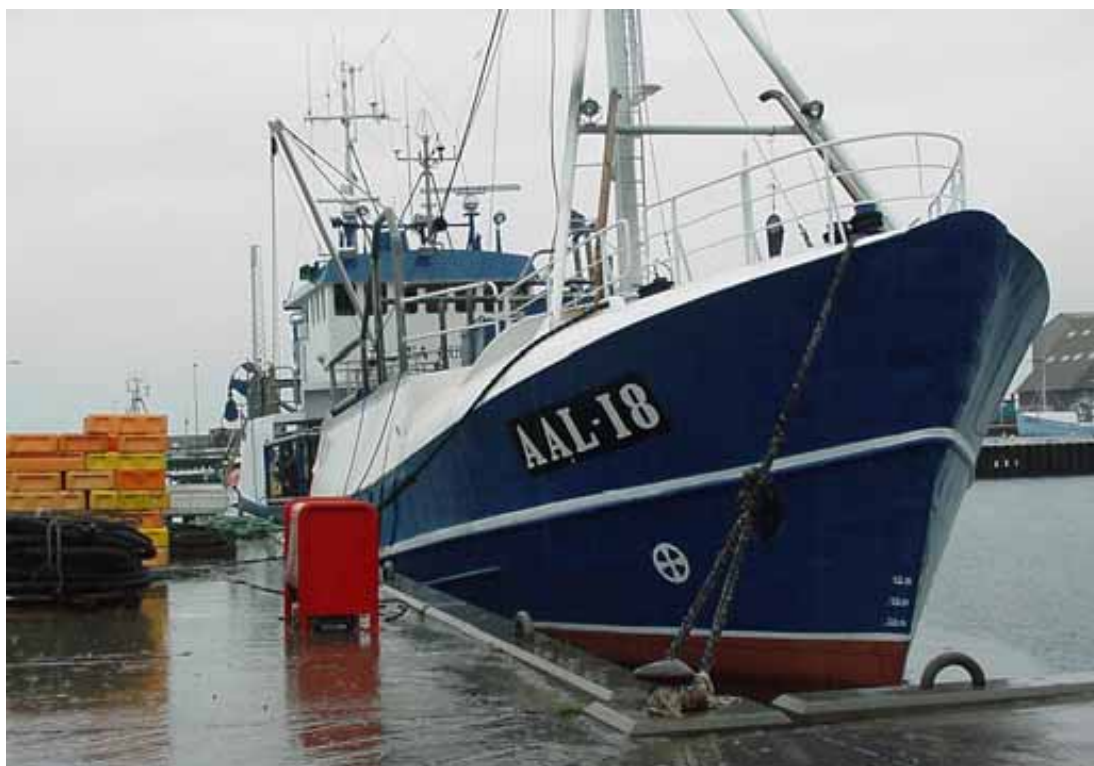
*Bild 3. SEA GULLs styrbordssida. Åmningarna fr.o.m. 2,8 meter kan ses i bilden. Märket för bogpropellern syns tydligt.*

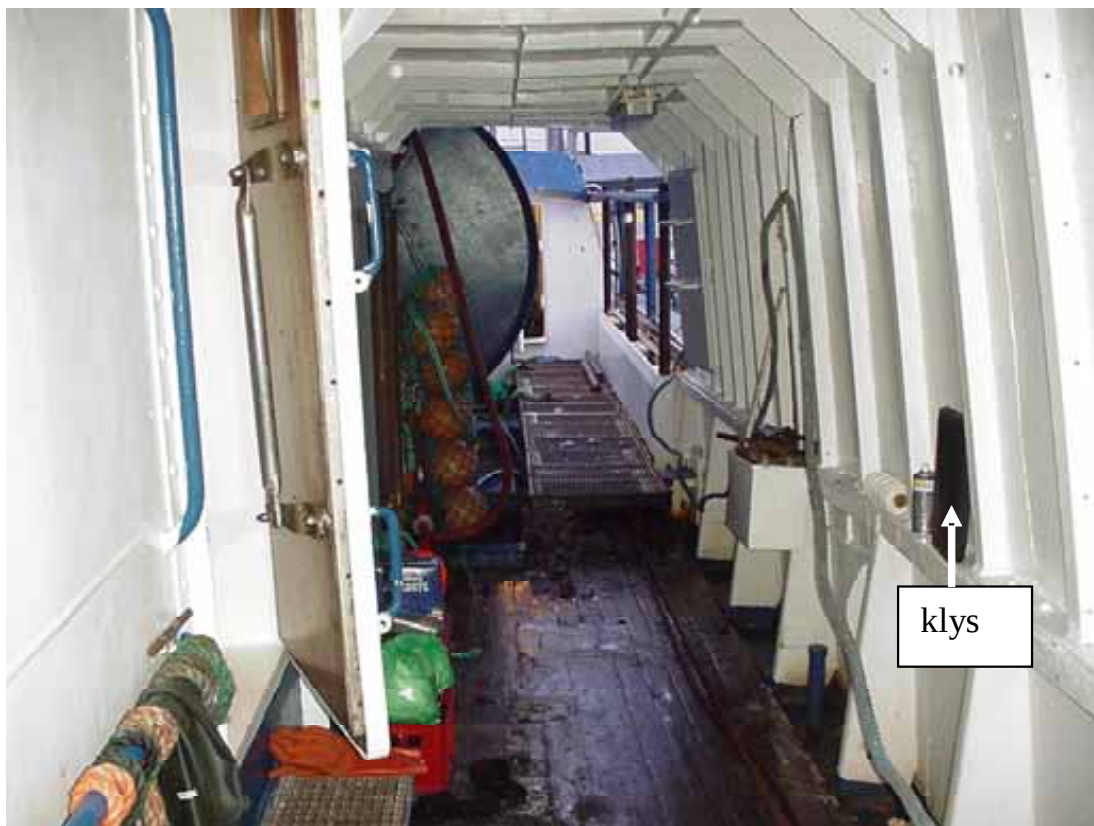
*Bild 4. Korridoren på SEA GULLs styrbordssida. Dörrarna och trösklarna som leder till däcksoverbyggnaden kan ses i bilden. Det finns en fönsterventil i dörren till däcksoverbyggnaden. Klysen till höger.*

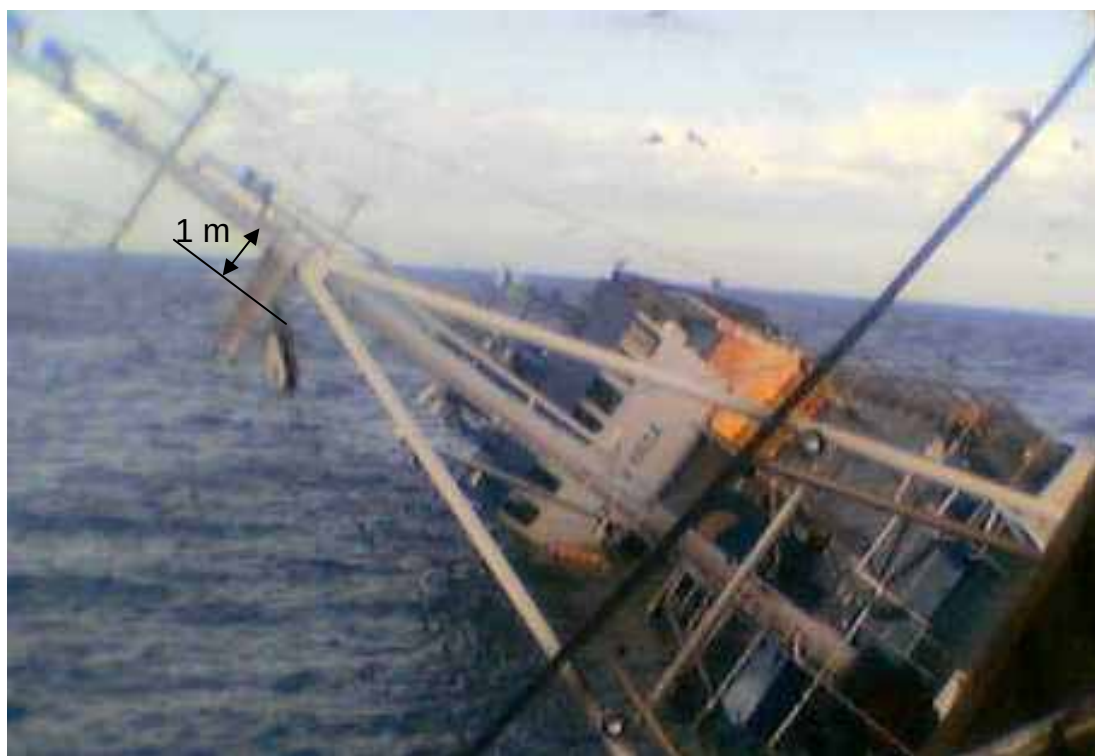
*Bild 7. SEA GULL fotograferad 27.5.2004 på morgonen ca kl. 5. Fartyget hade då en slagsida på ca 55 grader. Lyftets stödpunkt är ca 1 m till sidan om centerlinjen.*

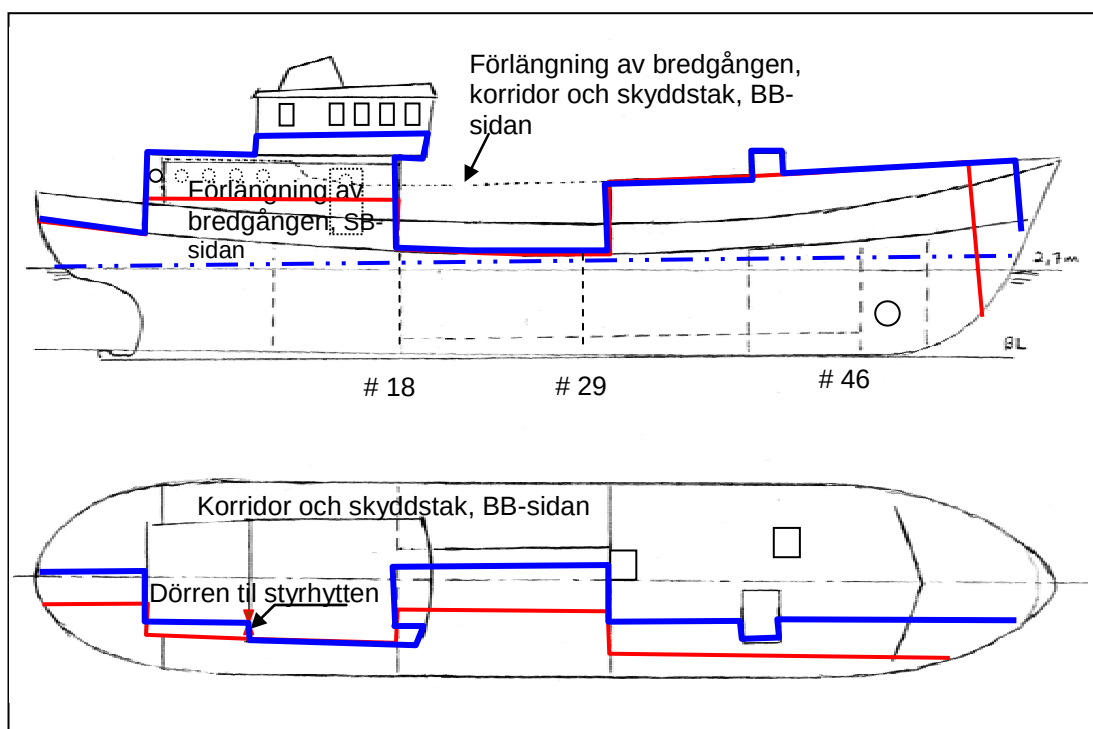
Fartygets dokument har inte varit tillgängliga, då de som var i ägarens besittning fanns i fartyget som sjönk. I Sjöfartsverkets arkiv hittade man enbart det tidigare nämnda (s. 6, punkt 1.1.3) stabilitetsmaterial som inte innehöll ritningar. Fiskefartygens stabilitet har på en allmän nivå behandlats i samband med undersökningsrapporterna för trålarna KINGSTON och BRATTVÅG, och därför har man i denna redogörelse enbart lagt till behandlingen av särdragen för denna olycka. (Vissa saker angående fiskefartygens stabilitet har behandlats i bilaga 2). På bild 9 finns SEA GULLs arrangemangsritning baserad på KINGSTONs ritning, bild 10, samt de av fartyget erhållna fotografierna. I bilden har man skisserat hur vattenlinjen gick på morgonen 27.5 ca kl. 5, då fartyget hade haft slagsida i 7 timmar (blå färg), och vattenlinjen utan läckage baserad på KINGSTONs stabilitetsberäkningar (röd färg) genast efter fartyget hade fått slagsida.

Bild 9. Arrangemangsritning av SEA GULL, som har ritats på basis av KINGSTONs arrangemangsritning, bild 10, och fotografier på SEA GULL. På bilden har man visat fartygets vattenlinje före det att slagsidan uppstod (blå streckad linje) och fartyget med slagsida (blå hel linje) i ställningen som rådde då fotografiet togs på morgonen 27.5.2004 ca kl. 5 (bild 7). Man kan se att luckorna och första våningens dörr på akteröverbyggnaden och fönsterventilerna då är under vatten. Styrhyttens sidofönster var då redan nära vattenytan och styrhyttens dörr var på väg att hamna under vatten. Man kan se fartygets osymmetriska struktur. Även vattenlinjen med slagsida utan läckage (röd färg) har skisserats.

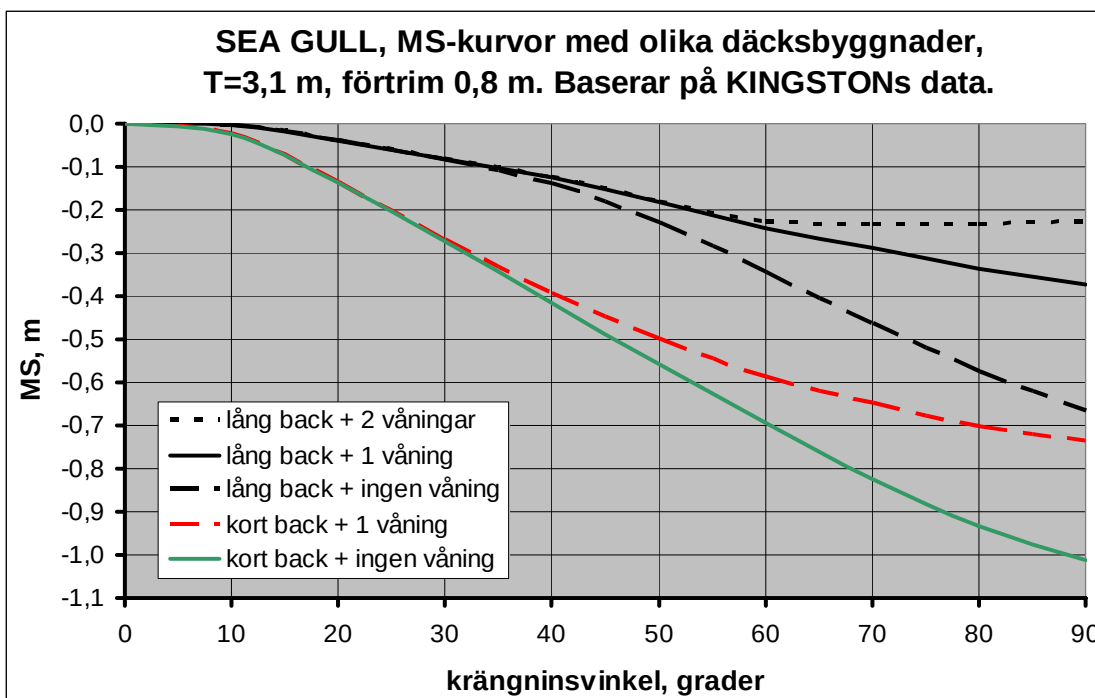
Såsom man kan se i bild 1a, beror reststabiliteten<sup>18</sup> dvs. hävarm-MS starkt på de vädertätt stängda utrymmens omfattning. MS-värdet som sådant påverkar hävarmen GZ, alltså har omfattningen av de vädertäta utrymmena en avgörande inverkan på fartygets säkerhet. Det att dylika stängda utrymmen är med i stabiliteten beror för sin del på var öppningarna och dörrarna ligger och om de är öppna eller stängda. **Det är skäl att hålla öppningarna stängda då man fiskar och öppna dem enbart för den tid som behövs. Det är viktigt för en fiskare att känna till stabiliteten av sitt fartyg med de olika alternativen på vädertätt stängda utrymmen.**

Bild 11. De vädertätt stängda utrymmens inverkan på SEA GULLs MS-kurvor. (Våningarna betyder våningarna i akteröverbyggnaden.) Ju högre kurvan går, desto bättre är stabiliteten.

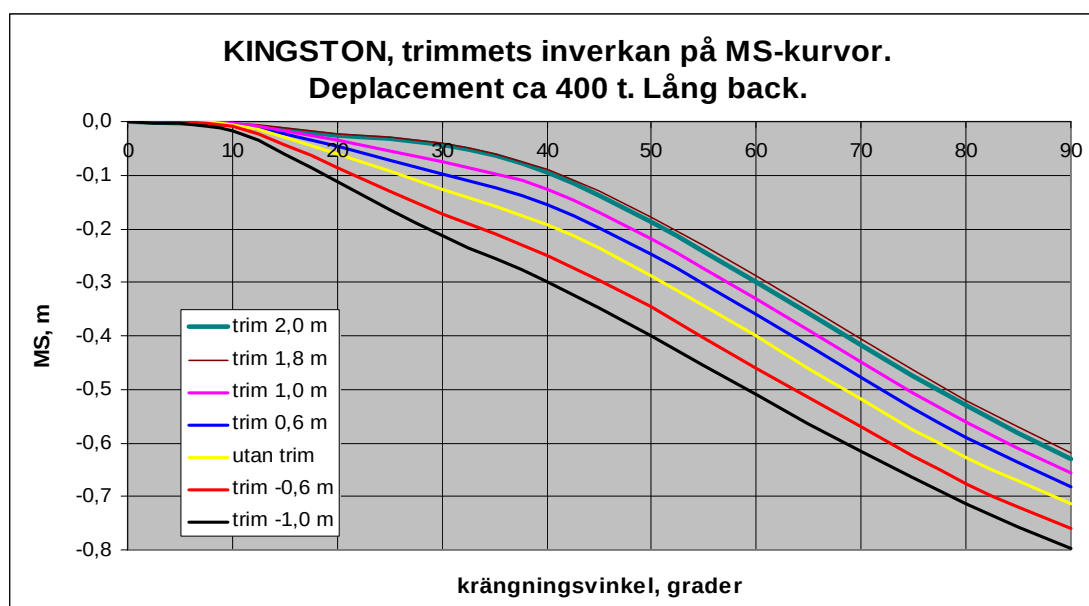
I bilderna 12a och 12b har man visat trimmets inverkan på KINGSTONS och sålunda också på SEA GULLs formstabilitet. Den förbättrande inverkan som trimmet har på stabiliteten som en funktion av krängningsvinkeln beror på huruvida de stängda utrymmen är med då man beräknar formstabiliteten. Då man inkluderar en lång back, blir stabiliteten konstant bättre fr.o.m. ca 30 graders slagsida. Då även akterbyggnaden är med är förbättringen av stabiliteten som störst vid 30–40 graders krängningsvinklar. Vid över 60 graders krängningsvinklar är trimmets inverkan på stabiliteten liten. I den verkliga situationen var akterbyggnaden med, och sålunda måste MS-kurvorna tas från bild 12b, men därtill behövs djupgåendets inverkan, eftersom man i utredningen har använt två egenvikter. SEA GULLs förtrim var ca 0,8 meter och djupgåendets inverkan har framställts i bild 12c. KINGSTONS djupgående, som var 3,1 meter, har valts att motsvara SEA GULLs egenvikt på 200 ton, då dess djupgående skulle ha varit 2,97 m. KINGSTONS djupgående på 3,2 meter har valts att motsvara en egenvikt på 225 ton, då SEA GULLS djupgående skulle ha varit 3,1 meter.

Bild 12a. Trimmets inverkan på MS-kurvorna på ett SEA GULL-liknande fartyg. Lång back. Förtrimmet är positivt. Det trim som rådde var ett förtrim på 0,6–1,0 m.

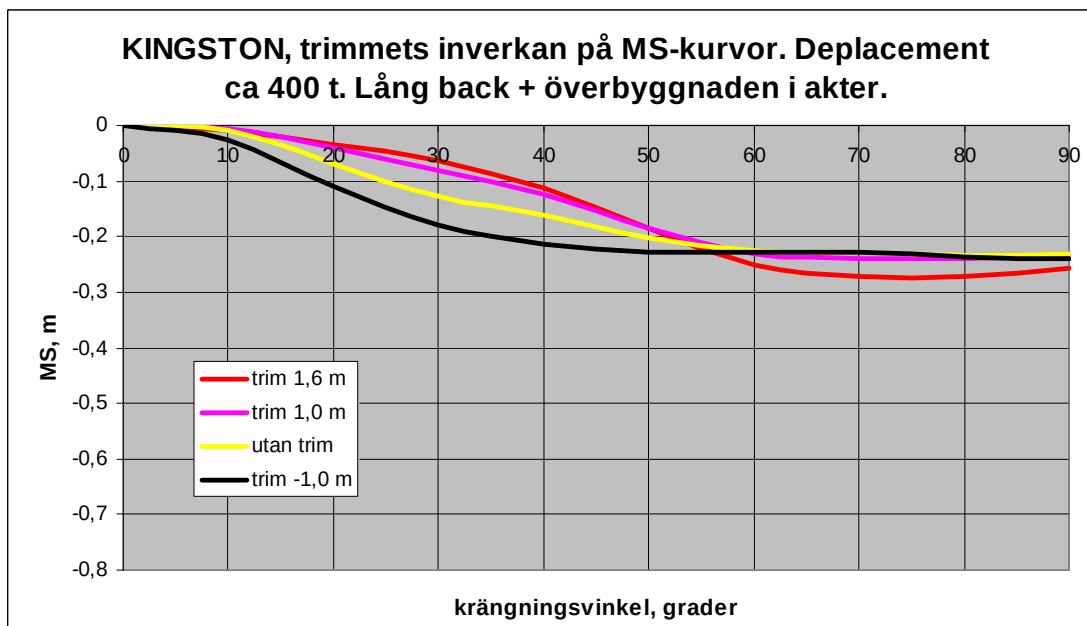
Bild 12b. Trimmets inverkan på MS-kurvorna på ett SEA GULL-liknande fartyg. Lång back plus akterbyggnad som stängda utrymmen. Förtrimmet är positivt.

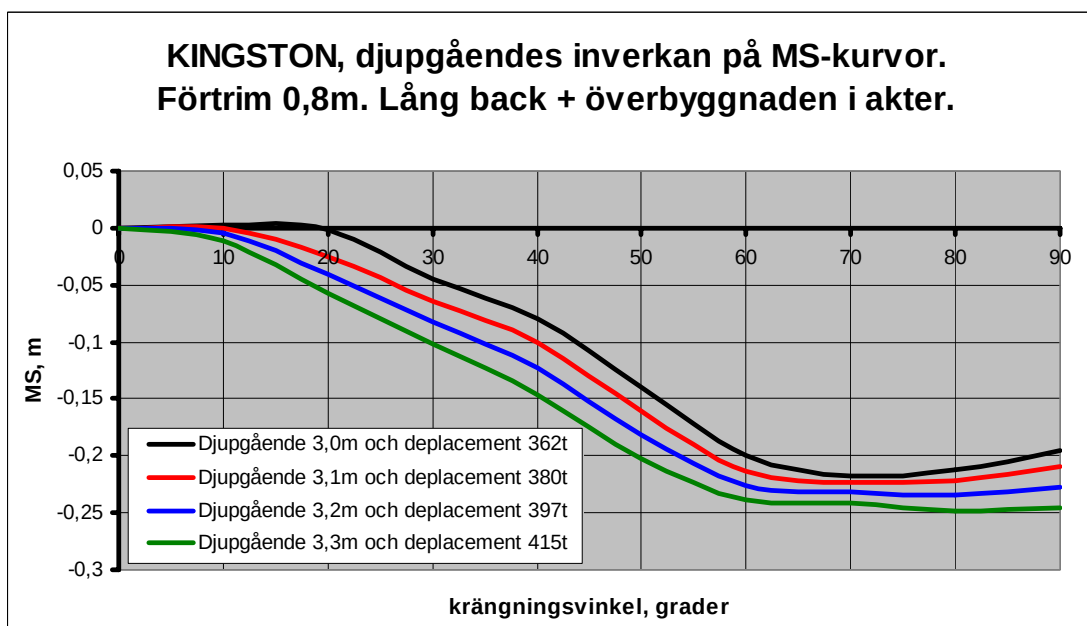
Bild 12c. Trimmets inverkan på MS-kurvorna på ett SEA GULL-liknande fartyg. då förtrimmet är 0,8 m. Lång back + akterbyggnad som stängda utrymmen.

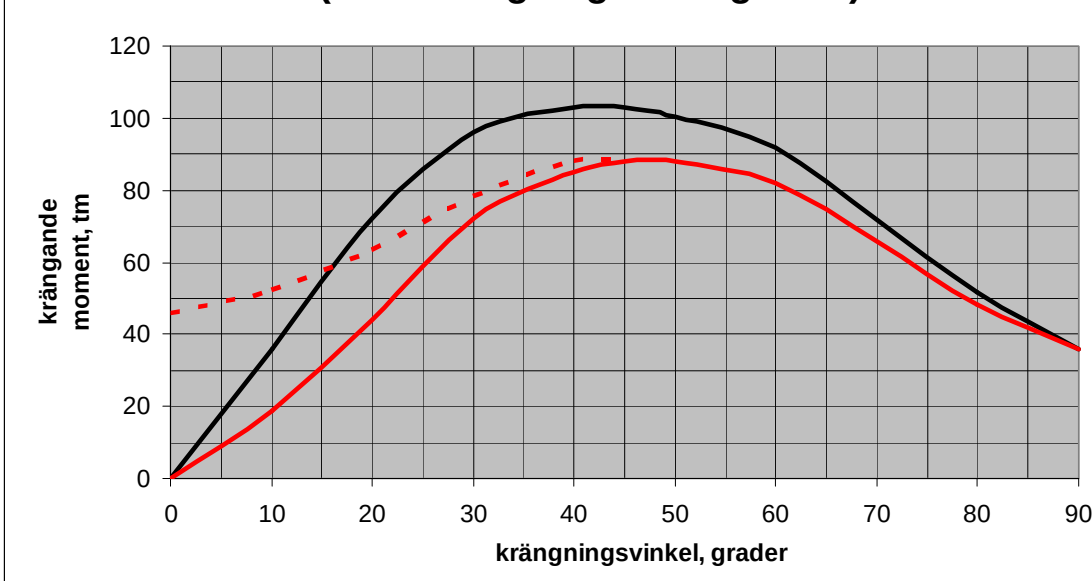
**SEA GULL, krängande moment av vätske-  
liknande fiskyta + fisk i mellandäck, depla-  
cement 380 t. Lårar hela och skadade.  
Också situationen under möjlig lyckad  
rätande är visad (efter krängning till 45 grader)**

**Bild 13.** Det krängande momentet av SEA GULLs vätskeyta. Det består av den i lastrummet belägna fisken som blivit vällingsliknande (105 ton) och av den fisk som flyttade på sig på mellandäcket (20 ton) på grund av slagsidan. Den röda kurvan föreställer situationen vid en snabb slagsida, den svarta det maximala värdet då situationen drar ut på tiden. Den röda streckade linjen föreställer den situation som skulle ha uppstått om man hade lyckats rätta upp fartyget, eftersom lårarnas fiskeytor inte jämnas ut.

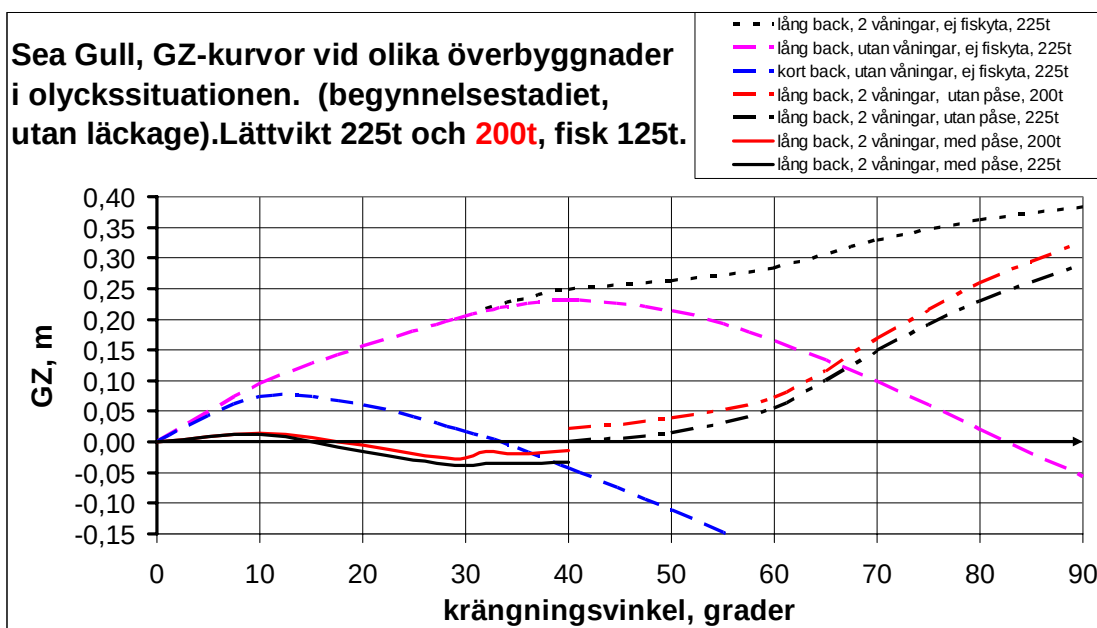
Fartyget låg så djupt att dess huvuddäck var i vattnet, vilket försämrade stabiliteten. Akterbyggnadens rätande inverkan stoppade framskridandet av slagsidan till en 40 graders slagsida. Slagsidan ökade långsamt efter balansläget på grund av läckagen, dvs. GZ-kurvorna utmärkta med prickade strecklinjer stämmer inte på grund av läckagen vid över 50 graders krängningsvinklar. Då man tar in exaktheten i beräkningarna och de antaganden som man har gjort i beaktande, beskriver kurvorna situationsutvecklingen med tillräcklig noggrannhet: fartyget fick en 40–50 graders slagsida, lösgörningen av påsen gjorde att slagsidan ökade långsammare.

Bild 14. SEA GULLS stabilitet beräknad på många olika sätt.

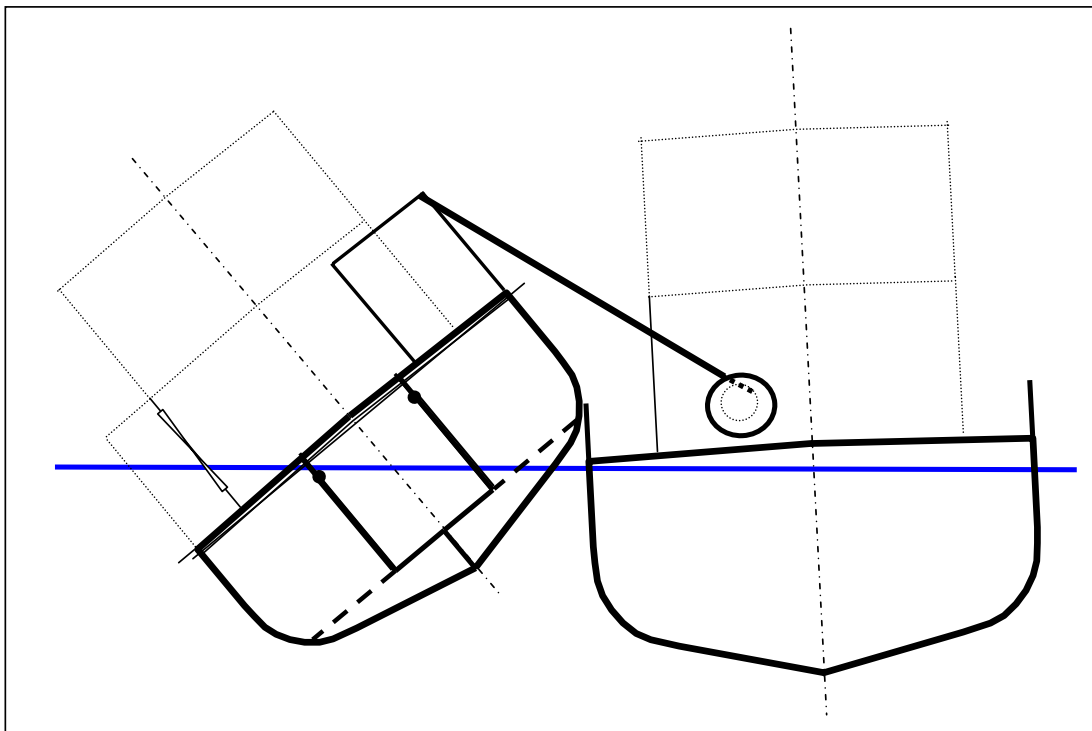
Bild 16. En skiss över fartygens lägen efter upprättningsförsöket som gjordes med trålvinschen. SEA GULL har rätat upp sig några grader och HELLE KRISTINA har fått en slagsida på några grader.

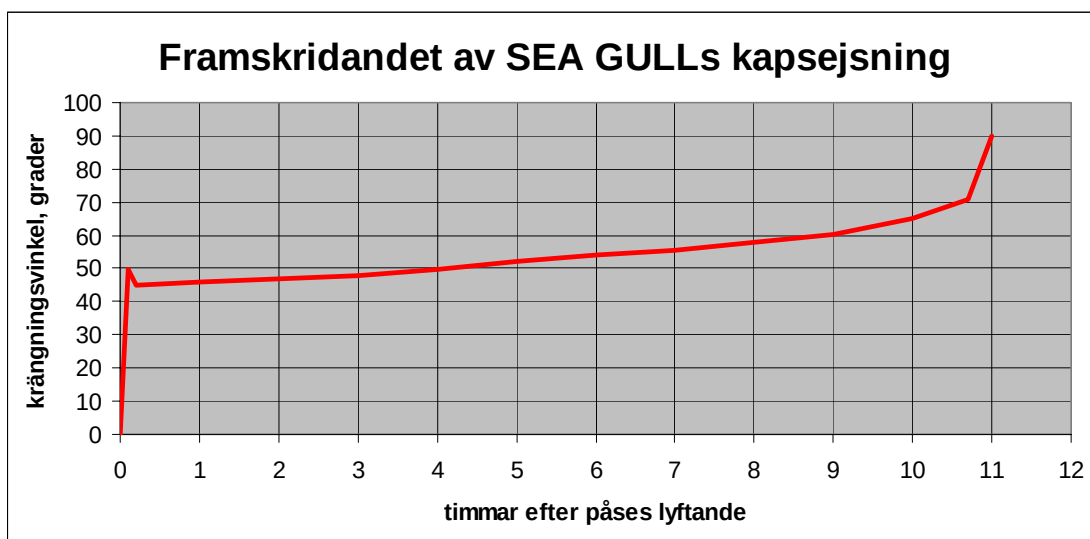
Bild 17. Det uppskattade framskridandet av SEA GULLs slagsida. Begynnelsestadiet har varit just före lyftet av den sista påsen.

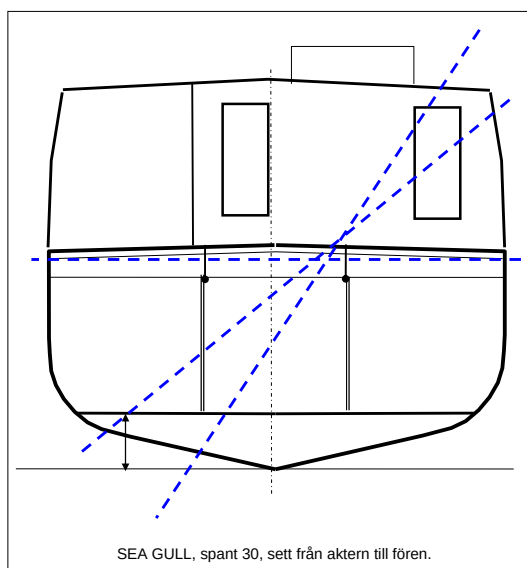
Bild 18.

Vattenlinjerna med 0, 40 och 55 graders slagsida vid backens akterskott, spant 30. Dörren som leder till mellandäcket är klart i vattnet.

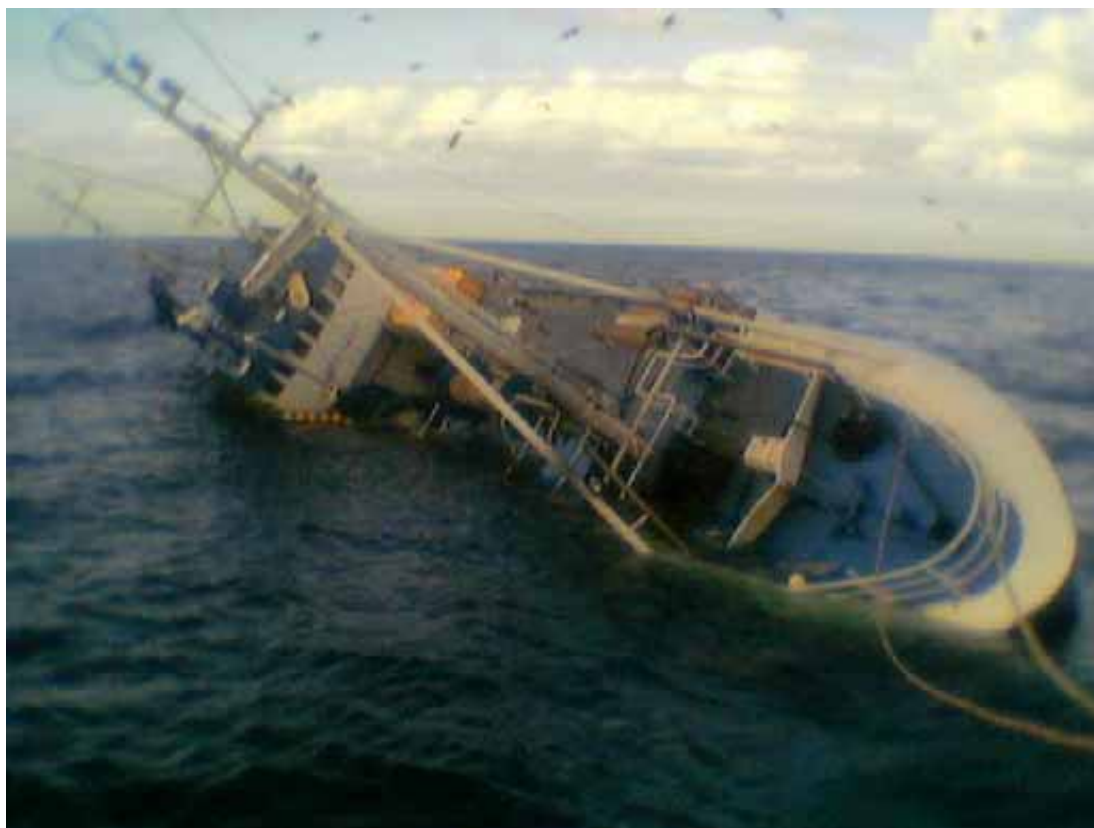
*Bild 20. SEA GULL på morgonen 27.5.2004 ca kl. 5. Man har uppskattat vattenlinjen och sjögången på basis av fotografiet.*

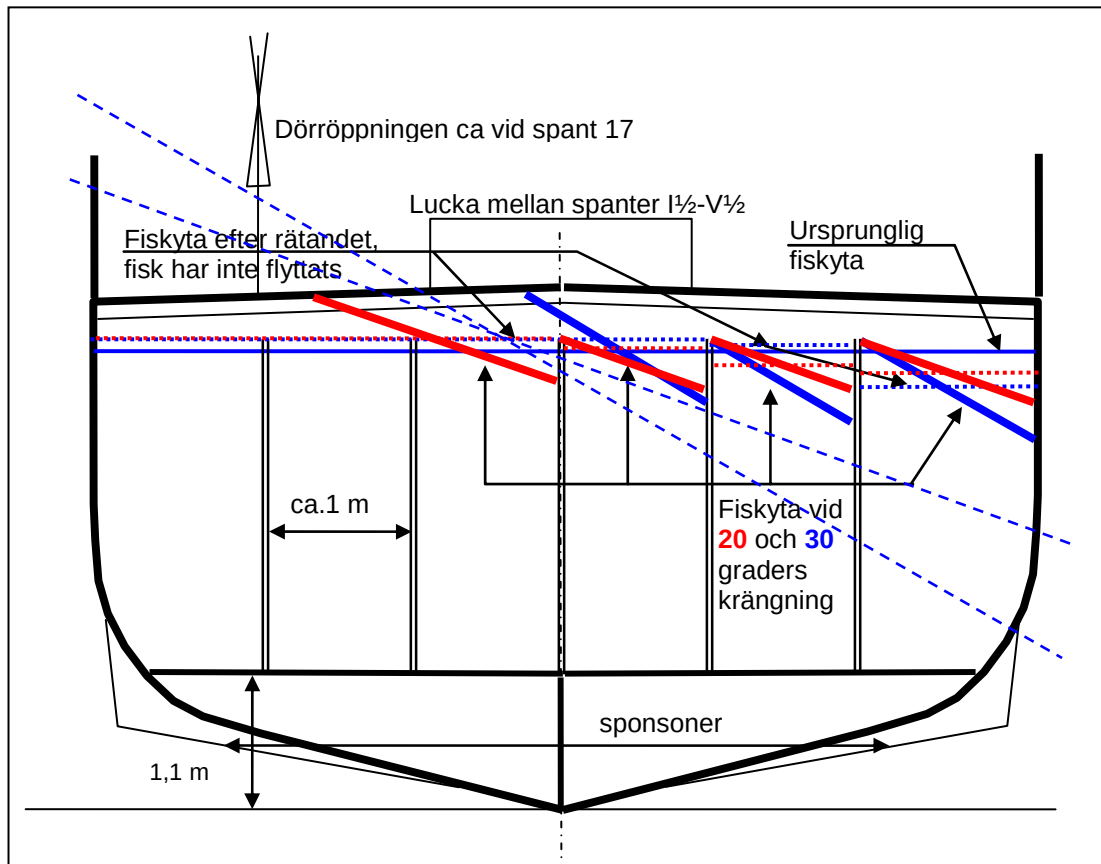
Bild 2. Tvärsnitt av NORDSJÖ, sett från fören mot aktern. Fiskeytan nådde till 20–30 cm från lastrummets tak<sup>8</sup>. Lårnas skott låg med ca en meters mellanrum. På bilden har man antagit att fiskeytan var 10 cm under lårnas skott då slagsidan skedde. Då är det krängande momentet, utan fiskens förflyttning, ännu efter upprättningen ca 18 tm (20 graders slagsida) -22 tm (30 graders slagsida). På bilden har man också angett var dörren till däcksoverbyggnaden låg och de ungefärliga vattenlinjerna vid dörren med krängningsvinklarna 20 och 30 grader.

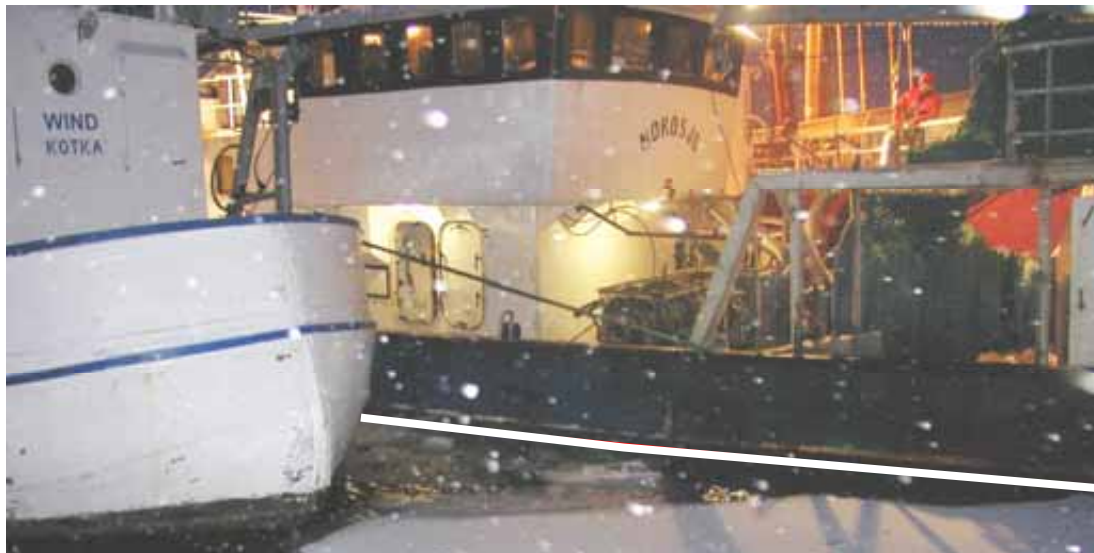
*Bild 4. NORDSJÖ förtöjd vid WIND på morgonen 27.1.2004. Dörrarna till akterbyggnaden och backen är öppna. Fartygets djupgående ser ut att nå ända till huvuddäcket (den uppskattade vattenlinjen utmärkt med en vit linje). Fartygets slagsida har antagligen nästan rätats upp.*

Om dörrarna var öppna då man fiskade, fanns det risk för att det skulle komma in vatten i fartygets inre utrymmen, bild 4. Då bilden togs var fartyget förtöjt vid WIND och det fanns inte mera någon risk för slagsida.

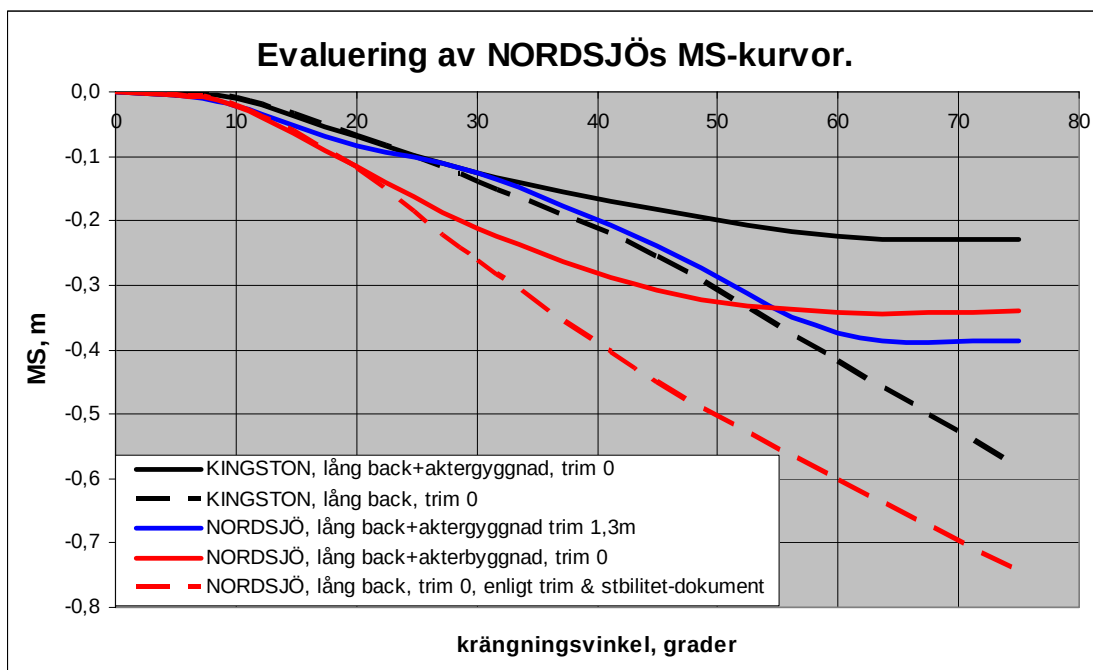
I bild 10 har man framställt uppskattningen av NORDSJÖs MS-kurva. Utgångspunkten är förändringen i KINGSTONs kurvor, då akterbyggnaden tas i beaktande. NORDSJÖs röda streckade linje omvandlas sålunda till en hel röd linje. Trimmets (1,3 meter för fören) inverkan har uppskattats på basis av SEA GULL-rapporten, bild 12c, en blå kurva som resultat.

Bild 10. Bedömningen av NORDSJÖs MS-kurvor.

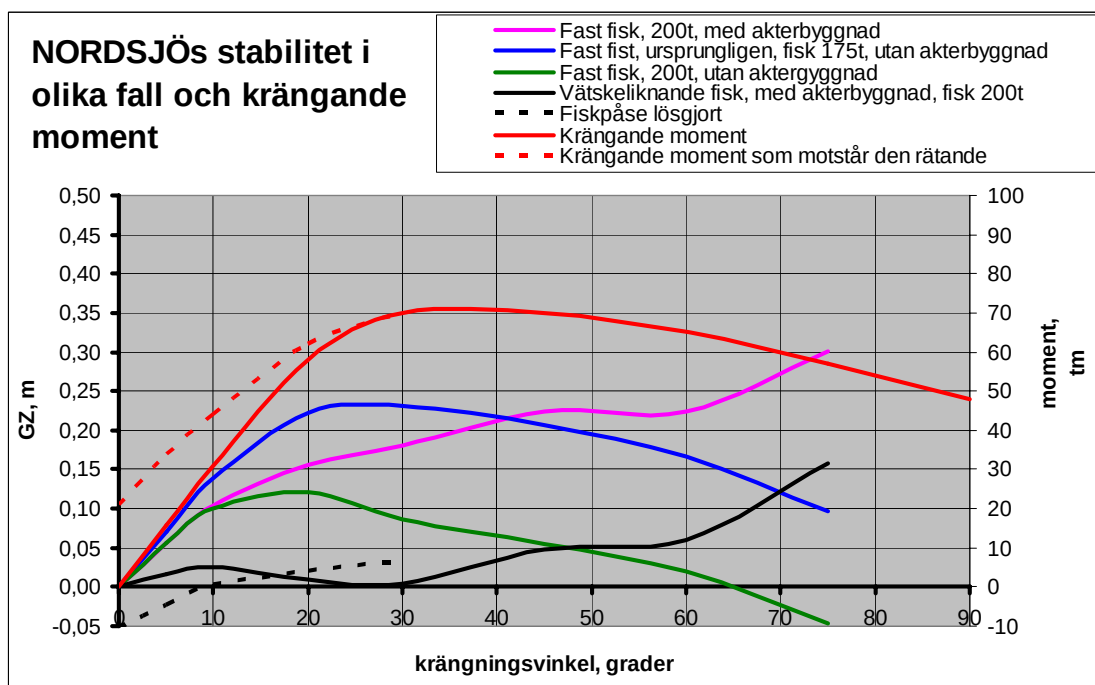
Från fartygets stabilitetsmaterial har man kopierat det i bild 11 framställda ursprungliga lastfallet, bild 12. I verkligheten kan GZ-kurvan ofta ligga mellan den gröna/violetta och den svarta kurvan beroende på fiskelastens vattenaktighet. Man kan konstatera att med de realistiska antagandena som har gjorts i utredningen var NORDSJÖs stabilitet på grund av vattenaktigheten sådan att fartyget krängde till 20–30 grader men inte mera eftersom akterbyggnadens inverkan kom med.

Bild 11. NORDSJÖs stabilitetskurvor.

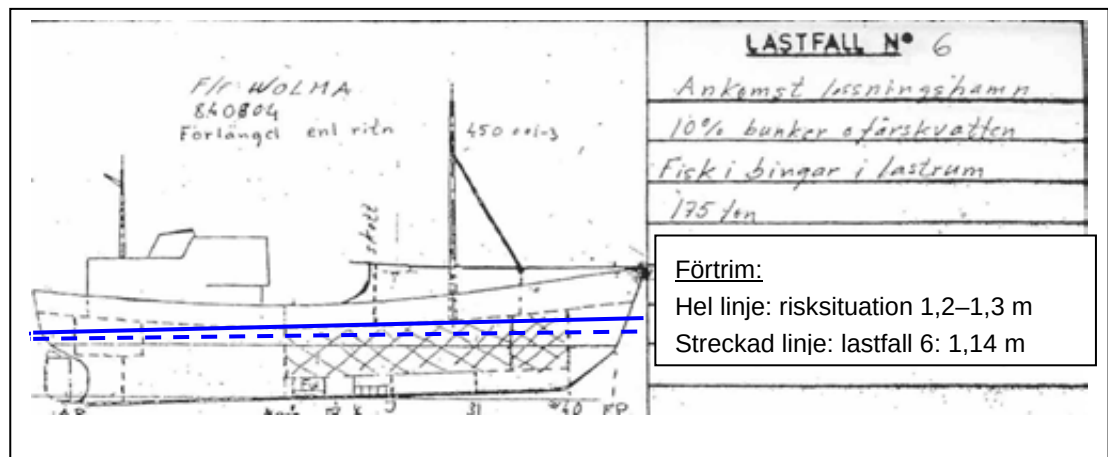
Bild 12. NORDSJÖ, det ursprungliga lastfallet 6. Den långa backen är det vädertätt stängda utrymmet. På bilden har man ritat också vattenlinjerna utan slagsida för en risksituation (uppskattning) och för det ursprungliga lastfallet 6.

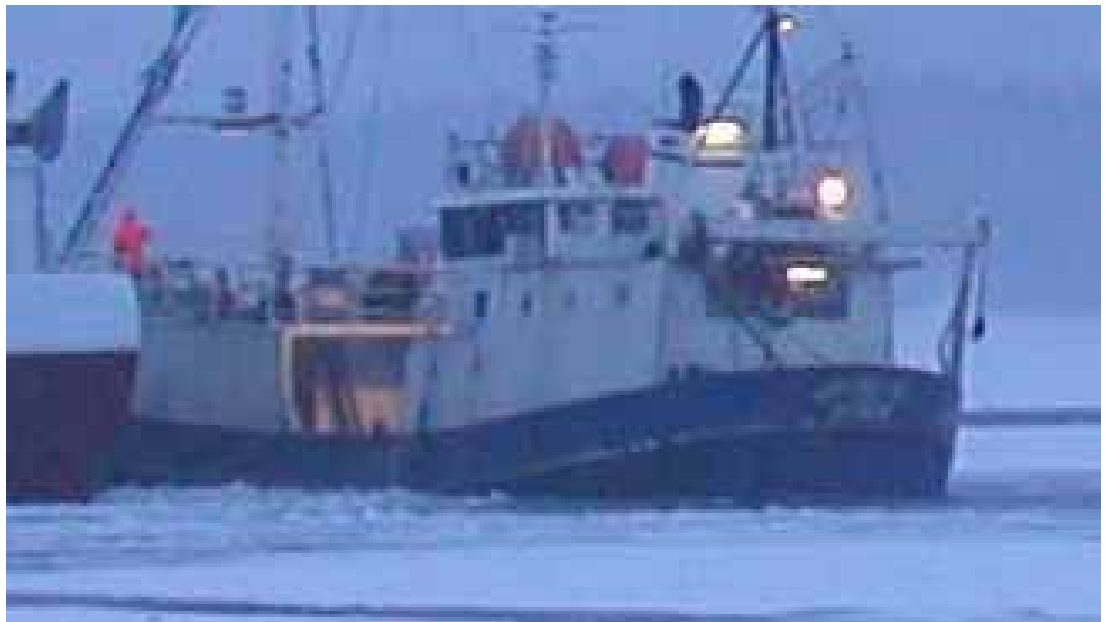
Bild 13. Bedömningen av NORDSJÖs ställning under tömningen. Aktern ligger högt, dvs. fartyget har ett tämligen stort förtrim. Djupgåendet är ännu närmare 3,5 meter. Fartyget har antagligen fortfarande en liten slagsida mot styrbord.
