Undersökningsrapport

B5/2004M

M/S GLOBAL FREIGHTER, bottenkänning i Kalvholms- grundet 21.9.2004

M/S GLOBAL FREIGHTER, GROUNDING AT KALVHOLMSGRUNDET, SEPTEMBER 21, 2004

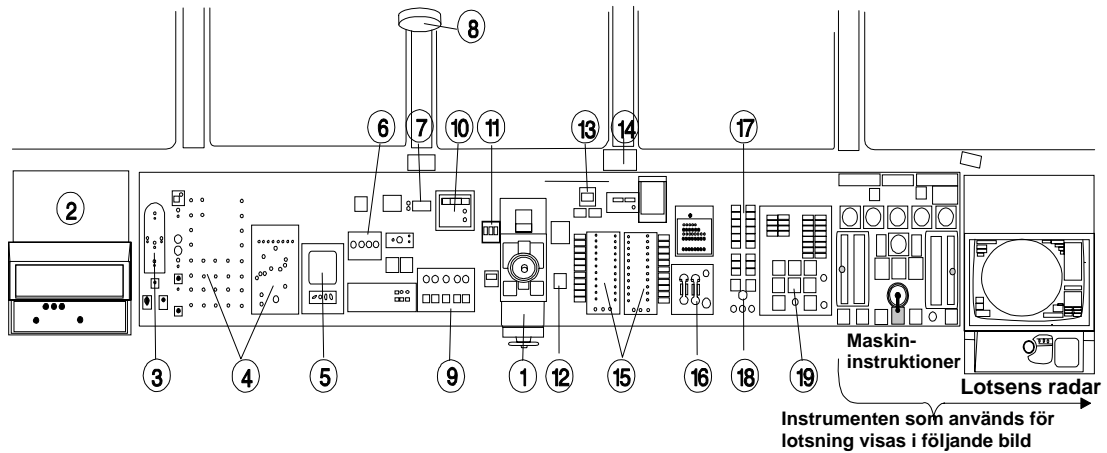
Bild 2. Instrumentpanelen på kommandobryggan: Roderlägesindikatorn fanns i taket ovanför styrplats 1. Till höger framför lotsens arbetsstation finns en roderlägesindikator.

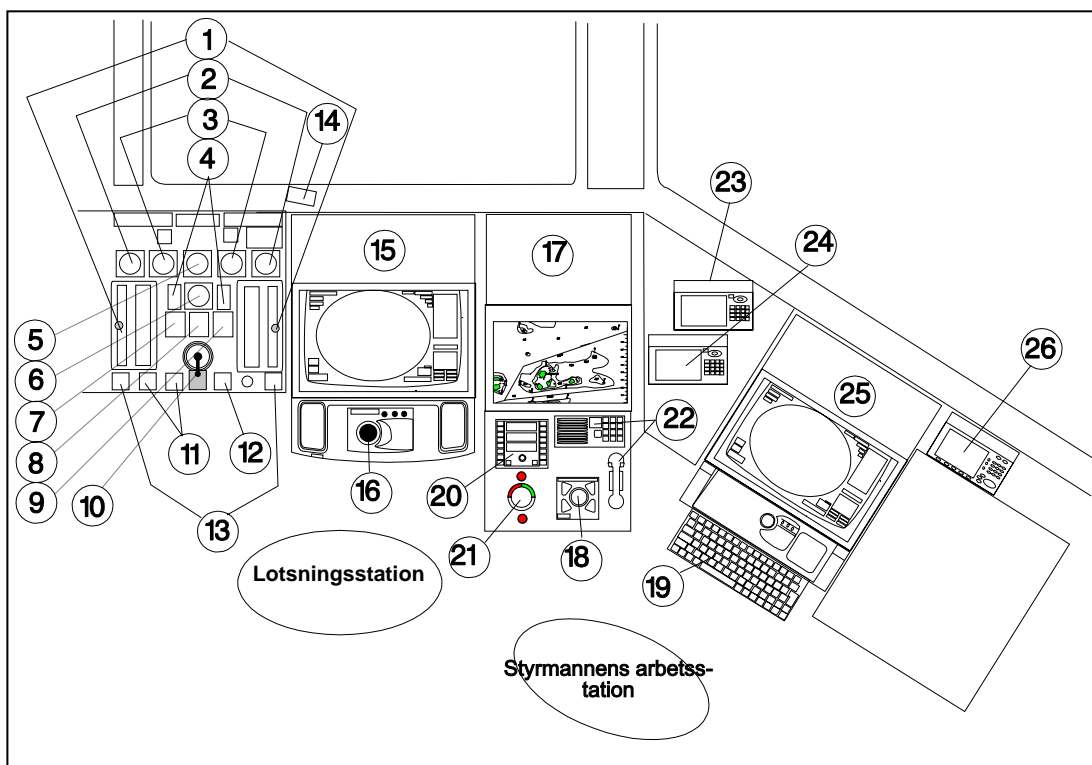
Bild 3. En lotsningsstation hade byggts på kommandobryggan på instrumentbrädans högra kant. Stationen saknade en vinkelhastighetsmätare. Roder-vinkelindikatorn fanns i en pelare till höger om det elektroniska sjökortet.

Lotsningsplatsen var utrustad med de viktigaste apparaterna för positionering och styrning. Manöverdonen för propellrarna fanns till vänster och styrdonen till höger. Framtill fanns en radar och till höger bredvid denna en radiotelefon och ett elektroniskt sjökort. Propellerstigningen justerades med spakar som var låsta på plats med skruvhylsor. Spakarna var försedda med tryckknappar i ändorna för en snabb justering av propellerstigningen. Spakarna var utplacerade långt ifrån varandra vilket gjorde att lotsstyrmanen var tvungen att lämna lotsningsstationen för att justera hastigheten.

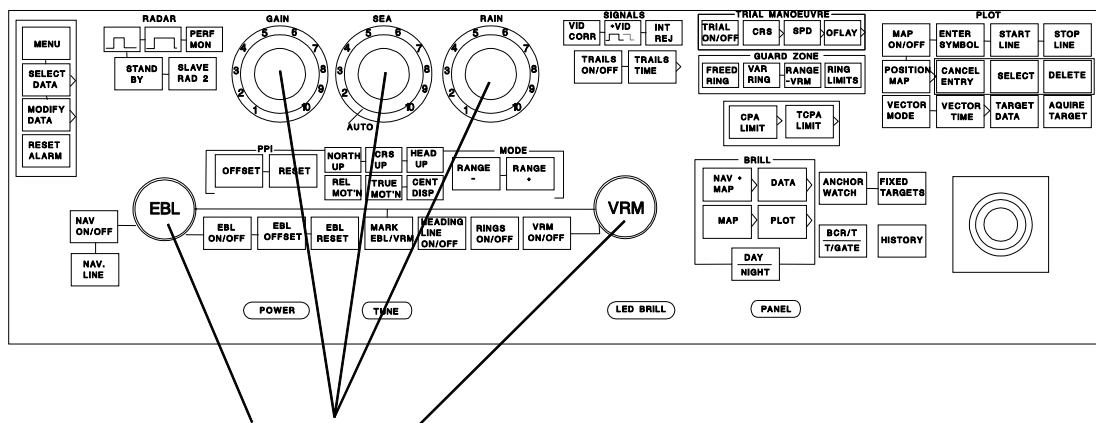
På den gamla Kelvin & Hughes-radarn var de viktigaste reglagen lätta att använda

Bild 4. Kelvin & Hughes -radarn i vänstra kanten av instrumentbrädan var funktionell men användes inte. Reglagen för radarskärmen, bäring (EBL) och avstånd (VRM) kunde användas samtidigt som man observerade radarskärmerna.

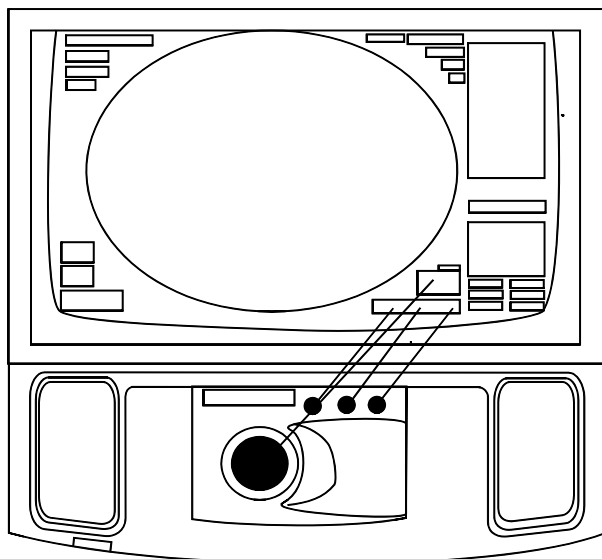
Markören förs med rullbollen till fältet utanför radarns bildrör. Sedan aktiveras den önskade funktionen, varpå bildskärmen visar de funktioner som motsvarar de tre tryckknapparna för rullbollen. Funktionerna omfattar långa serier av knapptryck. Denna metod tvingar användaren att koncentrera sig för att bestämma vilka fält som skall aktiveras.

Bild 5. Användargränssnitt för den nya Kelvin & Hughes-radarn som fanns i högra ändan av instrumentpanelen på GLOBAL FREIGHTERs kommandobrygga och som lotsen var tvungen att använda.

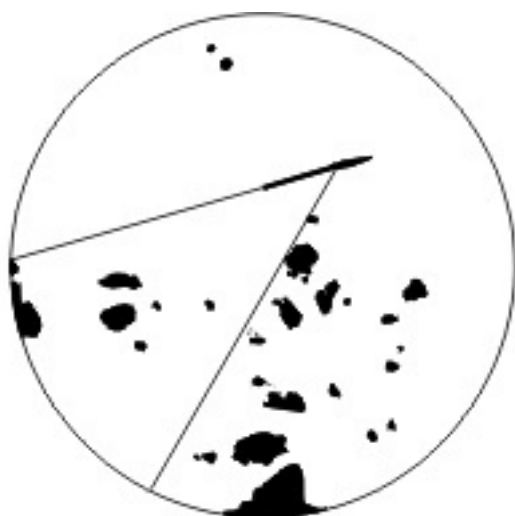
Bild 6. Bäringen till randmärket visar stället där svängen påbörjades. Radarn visar inte avdriften, d.v.s. fartygets rörelse i förhållande till havsbotten.

På bilden 6 befinner sig fartyget på det ställe där den avgörande svängen påbörjades. Fartygets kurs är 254°. Svängmärket d.v.s. bäringlinjalen (EBL) är riktat på kurs 210°. Bäringen pekar på randmärket. Rullbollen är kopplad till bäringlinjalen.

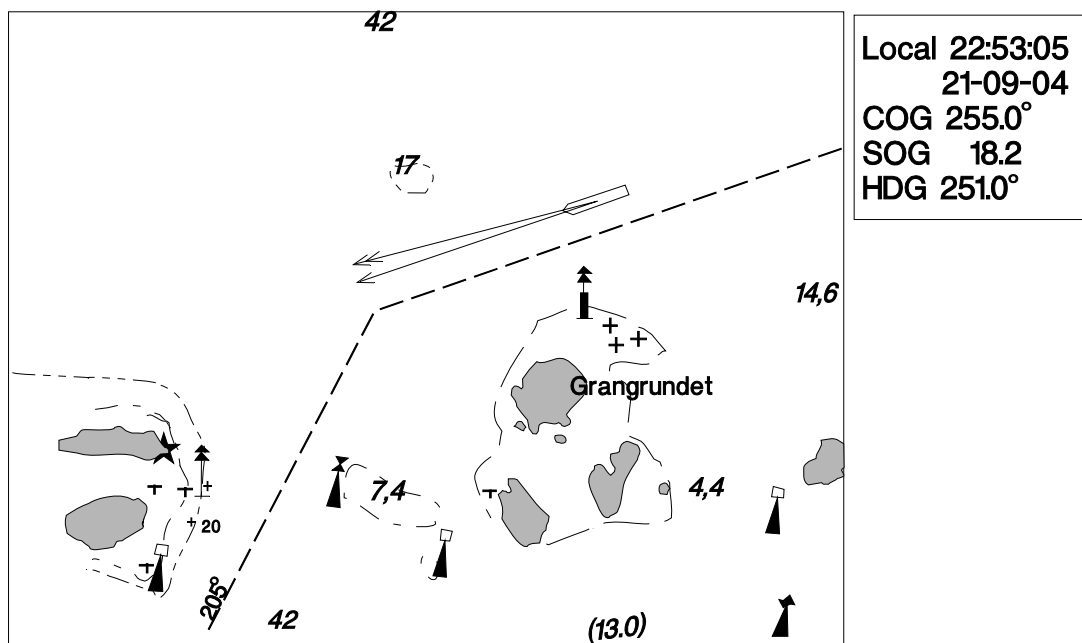
Bild 7. Uppgifter som visas av programmet NaviSailor.

Bild 7 visar den viktigaste lotsningsinformationen som visas av programmet NaviSailor. Den uppgav varken startpunkten för svängen eller girbanan. Fartyget hade precis börjat svänga. Den lägre pilen motsvarar kompasskursen (HDG) och den övre kursen över grund (COG). Den streckade linjen motsvarar ruten på sjökortet. Svängradien kan inte inprogrammeras i färdplanen.

Radarns ARPA-information var inte kopplad till NaviSailor-programmet. Sjökortsprogrammet visade heller inga AIS-uppgifter. Sjökortsprogrammet visade endast fartygets GPS-position och kursen över grund. Även om sjökortsprogrammet är modernt är det inte försett med girgeometriska funktioner för lotsning och ger inte möjlighet att uppfölja girar.

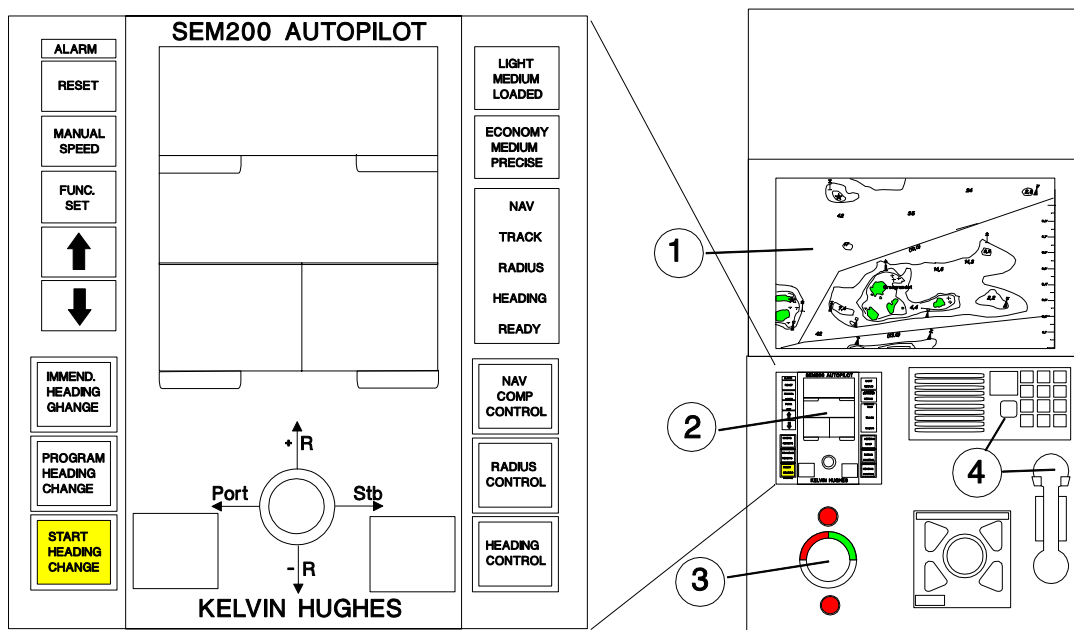
EMRI-automatstyrningen var modern med tanke på lotsningsbehoven; svängkurvan syntes emellertid inte på någon av bildskärmarna, vilket syftar på en bristfällig integration med den övriga utrustningen. Samtidigt som autopiloten anskaffades monterades en rodervinkelindikator på det elektroniska sjökortets främre sida. Båda monterades på uppmaning av befälhavaren för att kunna köra skärgårdsrutten Åbo–Stockholm.

Bild 8. Kartplottern (1), EMRI-autopiloten (2), FU-handstyrningen (3) och VHF-radiotelefonen (4) fanns till höger om lotsen.

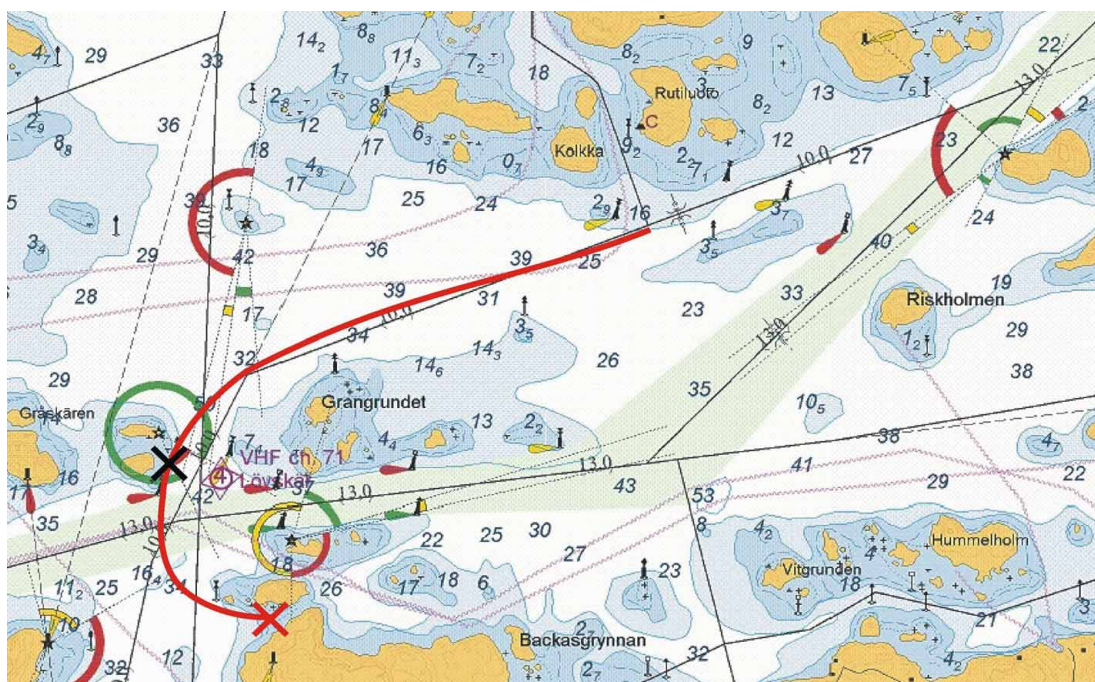
Bild 9. 13 meters leden som GLOBAL FREIGHTER vanligtvis använde på väg till Sverige syns nere på kartan. Då olyckan inträffade körde fartyget på den nordligare 10 meters leden. Den röda linjen visar fartygets rutt, svarta korset bottenkänningsplatsen och röda korset fartygets position efter befälhavaren körde henne iland.

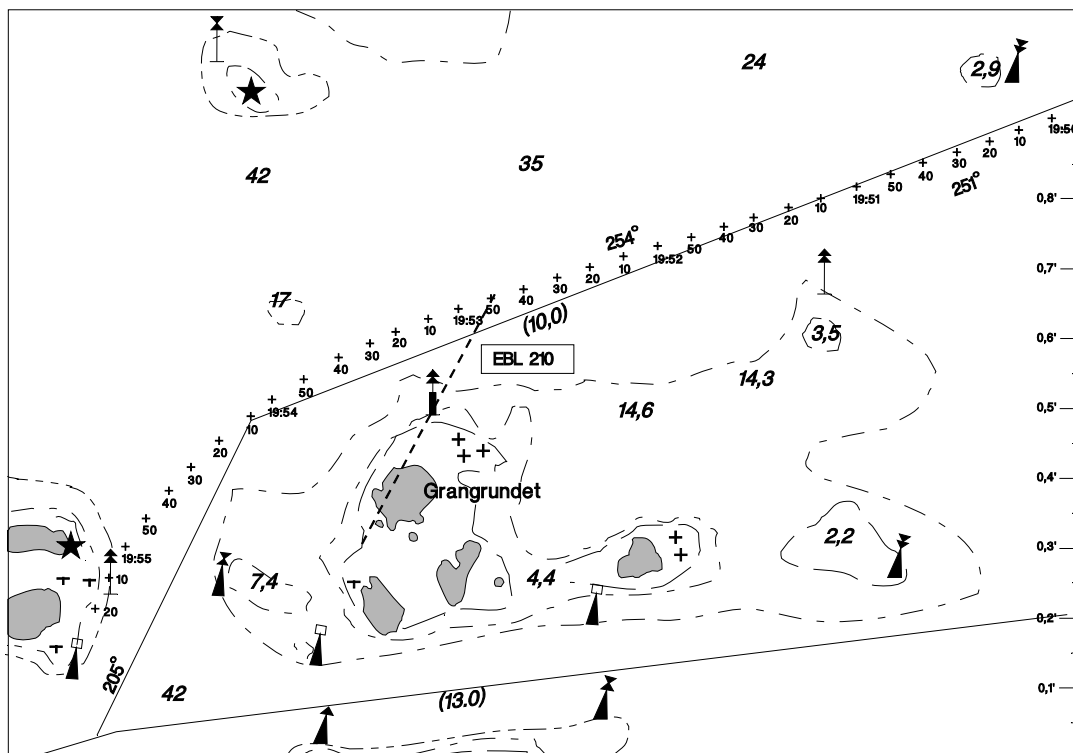
Bild 10. Giren började ca. kl. 22.52.48 med bäring 210° då bäringslinjen lämnade randmärket.

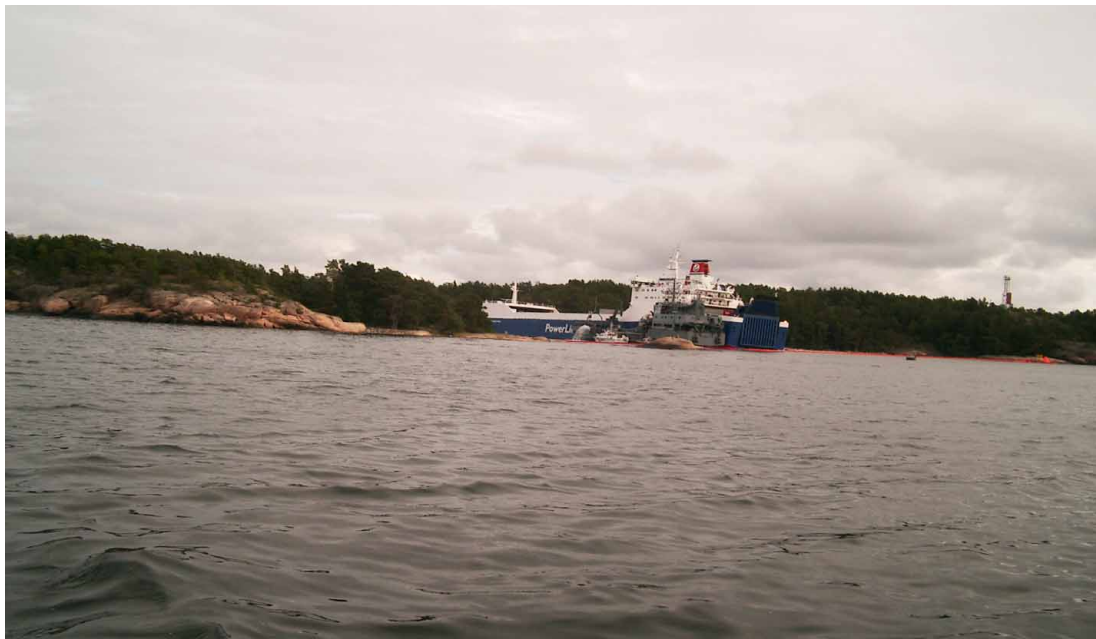
Bottenkänningen skedde på västra sidan av det röda lateralmärket öster om Kalvholmsgrundet, vid en grynnna vars koordinater är 60°13,5'N och 21°42,7'Ö⁹. Fartyget kördes i land mellan Lövskär och Vanrock kl. 23.16. Platsen var 60° 12,98"N 021° 43,31" Ö¹⁰. Fartyget kördes i land alldeles bredvid en VTS-radarantenn.

Bild 11. GLOBAL FREIGHTER i sundet söder om Lövskär. VTS-radarantennen syns till höger. Bilden är tagen från nordväst.

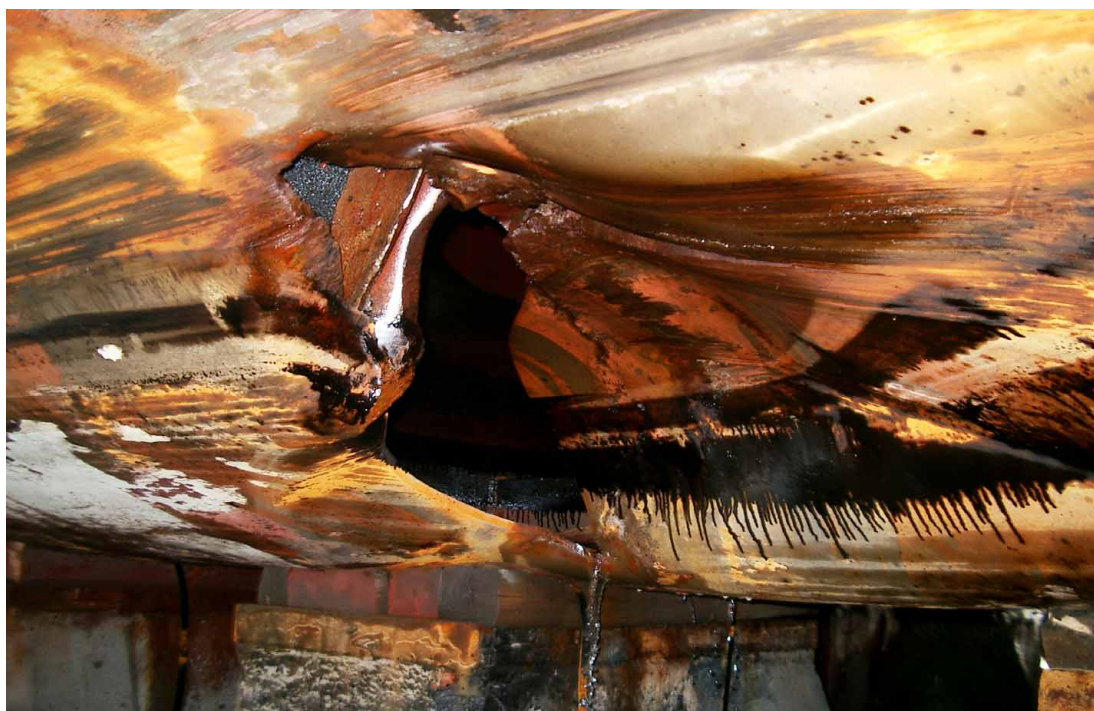
Till följd av bottenkänningen fick fartyget ett flertal intryckningar på hela styrbords sidan samt sprickor i synnerhet framför hissen, på området mellan spanterna 70–115. Enligt befälhavaren började vatten strömma in i nedre lastrummet direkt efter bottenkänningen. I slutskedet kom det också vatten upp på huvuddäcket genom nedre lastrummets manhål. Skrovläckorna uppstod endast i lastrummet. Styrbords huvudpropeller fick också omfattande skador.

Bottenskadorna var så betydande att lastrummet fylldes med vatten mycket snabbt. Dubbelbotten blev skadad i synnerhet runt hissen, där vattnet snabbt trängde in och fyllde hela nedre lastrummet. Då det nedre lastrummet blev vattenfyllt kom vattnet fritt upp på huvuddäck genom manhålet. Fartyget hade i detta skede redan kört på grund.

Bild 13. Den största bottenkadan på GLOBAL FREIGHTER.

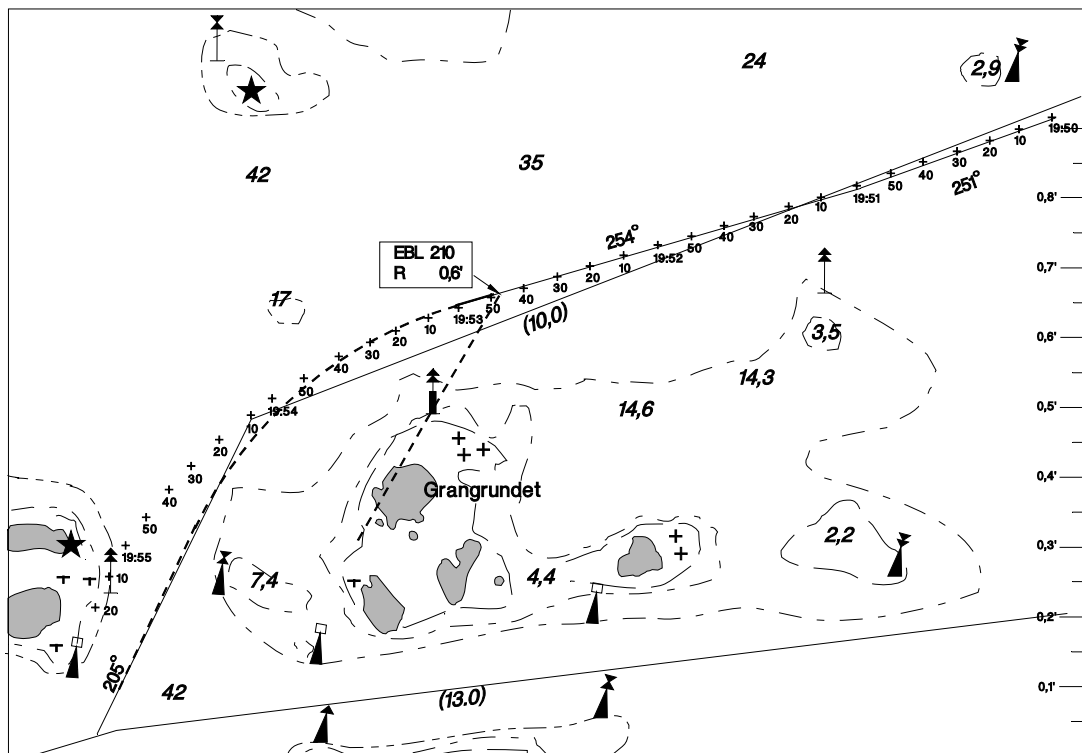
ledslinjerna. Dessa uppgifter visades inte på radarn. Informationen skulle ha visat att svängen blir för lång (bild 14). Mot slutet av giren tittade lotsstyrmannen inte på sjökortet. Efter gammal vana följs radarn vanligtvis mer. Man har i samband med tre olyckor²⁰ konstaterat att det elektroniska sjökortet inte tillskrivs lika stor betydelse som radarn. I samband med en annan undersökning har man dessutom konstaterat att en ointegrerad utrustning medför oklarhet, och att lotsarna försöker undvika denna oklarhet genom att koncentrera sig på radarns bildskärm²¹. Till följd av detta blir hjälputrustningarna som är ämnade att stöda navigationen och förbättra säkerheten oanvända precis när informationen de visar hade varit av betydelse.

Bild 14. Svängen började ca kl. 22.52.48 med bäring 210°, när fartyget lämnade kantlinjen (klockslagen är UTC). Den streckade linjen motsvarar svänggradien på 0,6° som träffar linjen 205°.

Fartyget passerade linjen 205° som det skulle svänga in på klockan 22.54.10. Kompasskursen var då 230° och hastigheten 17,8 knop. Vid den tidpunkten tittade man inte på det elektroniska sjökortet.

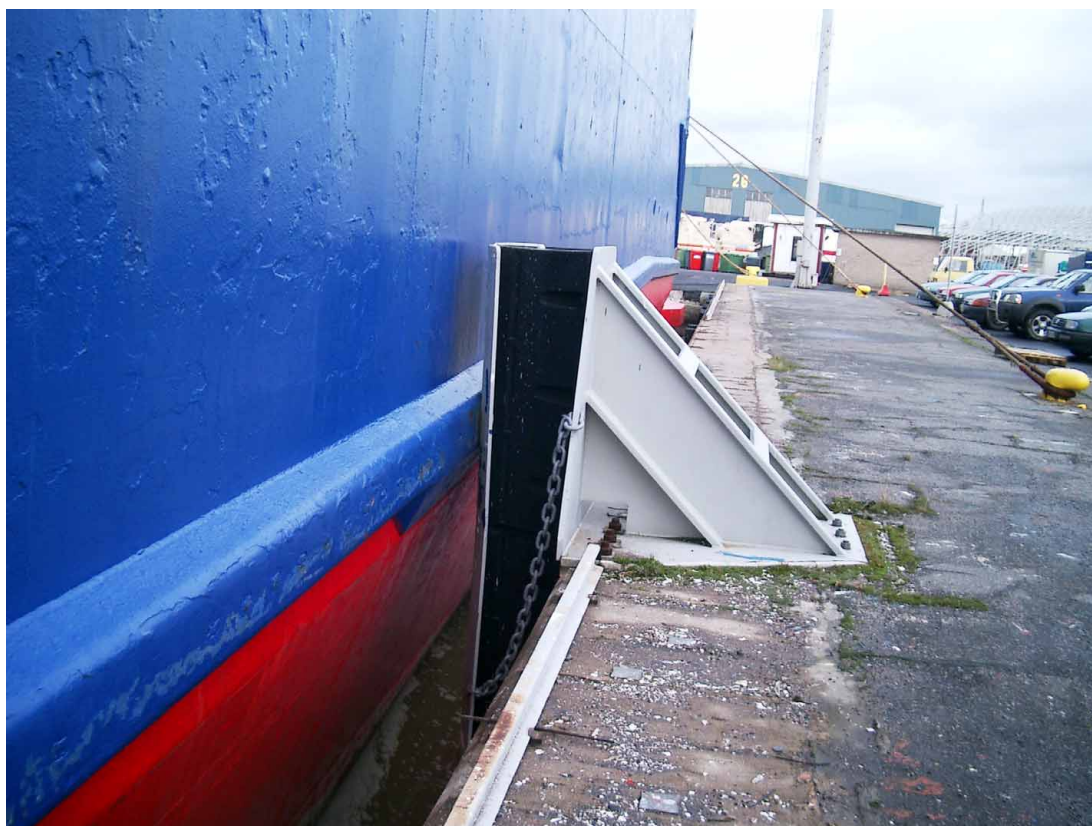
Bild 15. Avvisarlisten på Global Freighter.

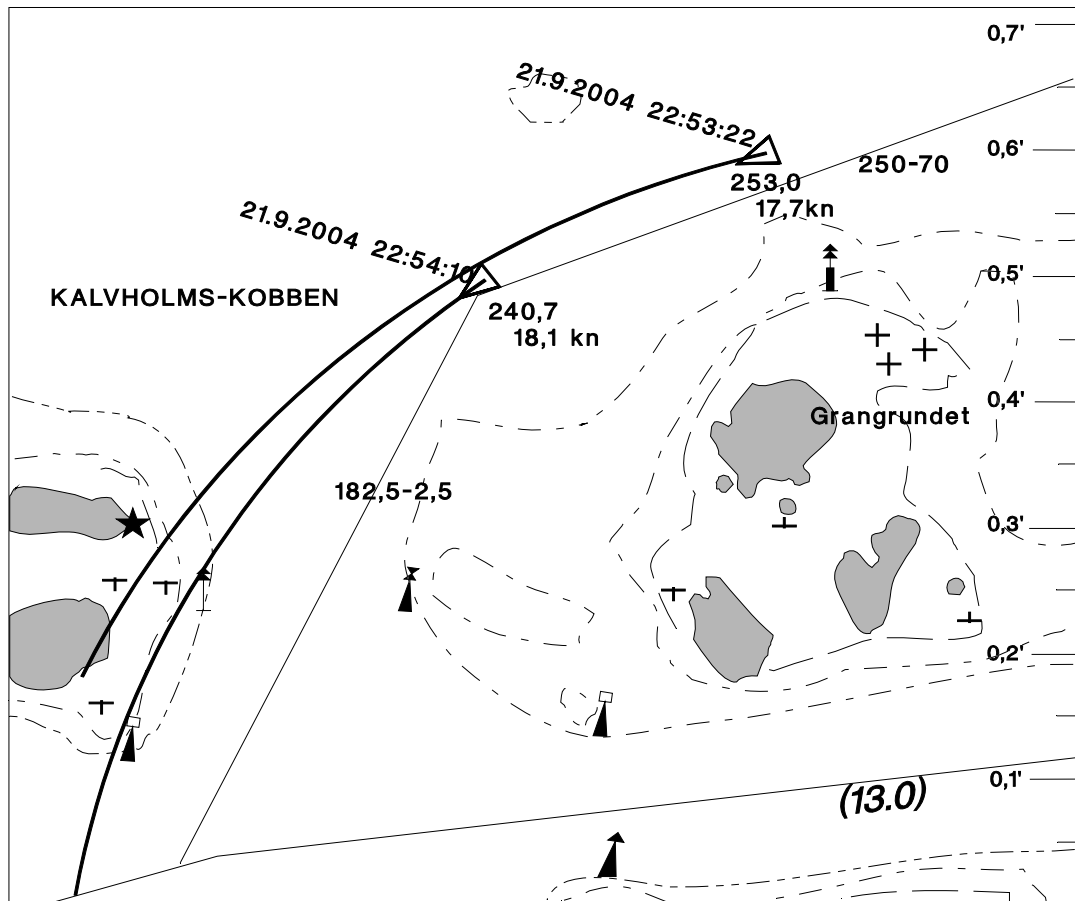
Bild 16. Kl. 22:53:20 GLOBAL FREIGHTER på VTS-centralens sjökort⁴⁷. AIS-systemet registrerar fartygets rörelser.
