Tutkintaselostus

B 7/2004 M

Ms SUPERFAST VII, pohjakosketus Hangossa 12.11.2004

MS SUPERFAST VII, GROUNDING OFF HANKO ON 12.11.2004

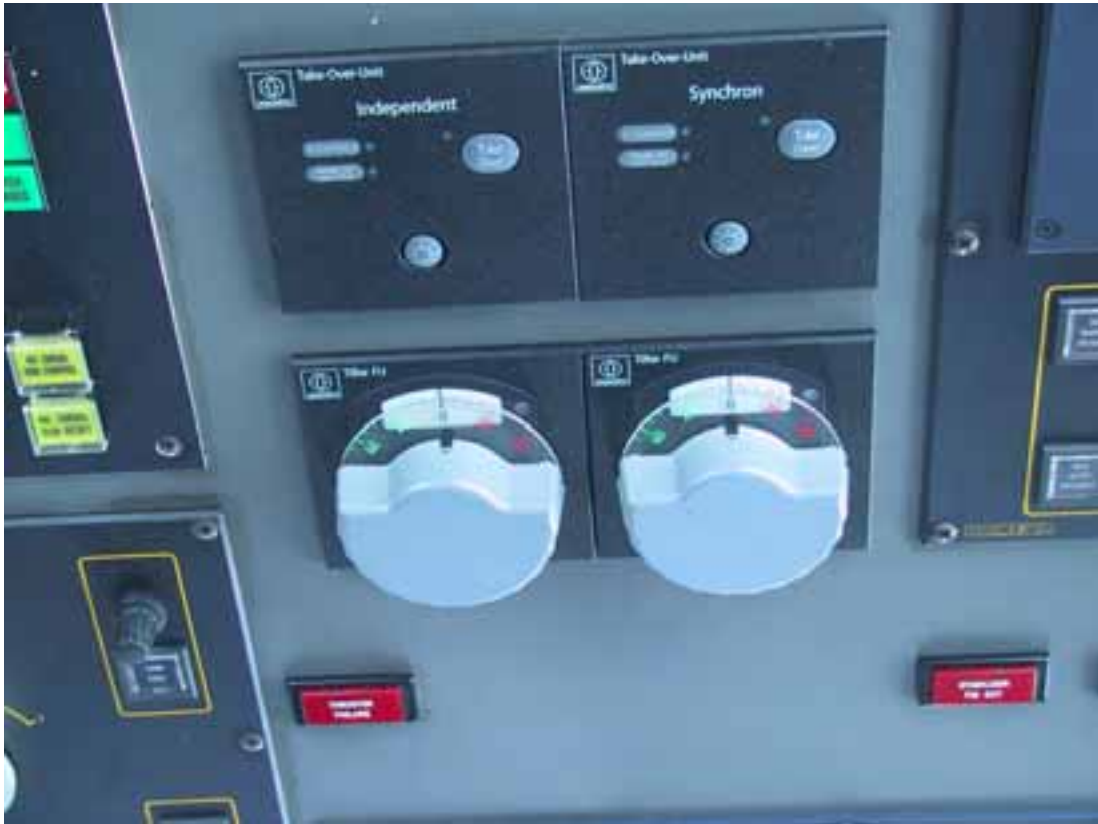
Kuva 8. Peräsinten Follow Up -ohjaus komentosillan siivillä.

Käännettäessä nupin etureunaa vasemmalle peräsin kääntyy vasemmalle. Napin liike ei kuvaa peräsimen todellista liikesuuntaa. Mikäli nappi koetaan "vivuksi", syntyy peräsimen liikkeestä väärä kuva. Siksi on tärkeää katsoa peräsinkulman suunta (eli väri) nuppien etureunassa.

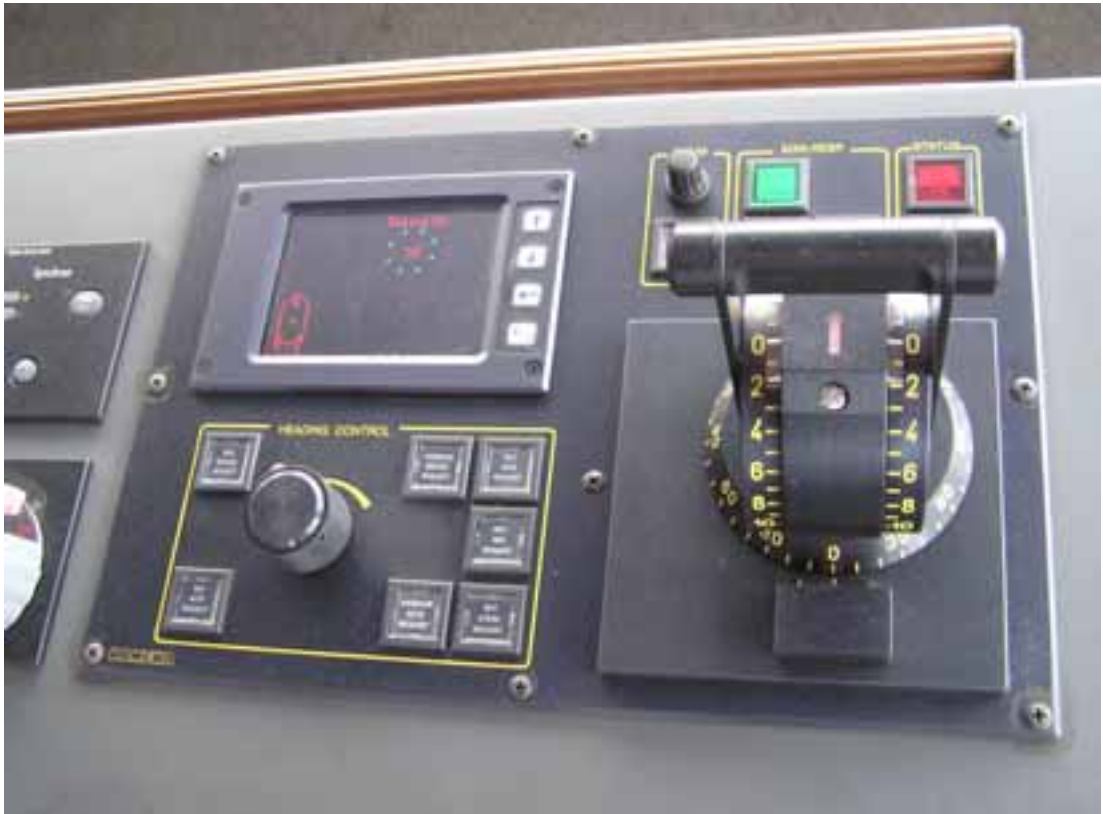
Satamaohjailussa joutuu käsittelemään kuutta erillistä ohjailuvipua. Pääpotkureiden, peräsinten ja ohjailupotkureiden säätökahvoja on kutakin kaksi. KaMeWa Joystick -ohjailuvipu yhdistää kaikkien potkureiden ja peräsinten hallinnan yhteen vipuun ja yhteen kääntönappiin (kuva 9). Vipua käännetään suuntaan, johon ohjailulaitteiden yhteinen voima suunnataan. Pyöreällä Heading Control -napilla alus käännetään haluttuun suuntaan. Kääntökeskiö (Pivoit Point) voidaan sijoittaa aluksen keulaan, perään tai keskelle. Satamaohjailussa hiljaisella nopeudella keskiö asetetaan keskelle. KaMeWa Joystick on erittäin hyvä ohjailutapa kovalla tuulella, sillä se antaa mahdollisuuden keskittyä ohjailun lisäksi elektroniseen karttaan. Joystick käyttää peräsimiä erillisinä siten, että käännettäessä peruuttavan potkurin takana oleva peräsin menee automaattisesti keskelle ja eteenpäin käyvän potkurin takana oleva peräsin kääntyy sisään. Joystick:iä ei käytetty onnettomuutta edeltävinä hetkinä ohjailuun, eikä sen käytöstä ollut varustamon ohjeistusta.

Kuva 9. Satamaohjailun kannalta tehokas KaMeWa Joystick.

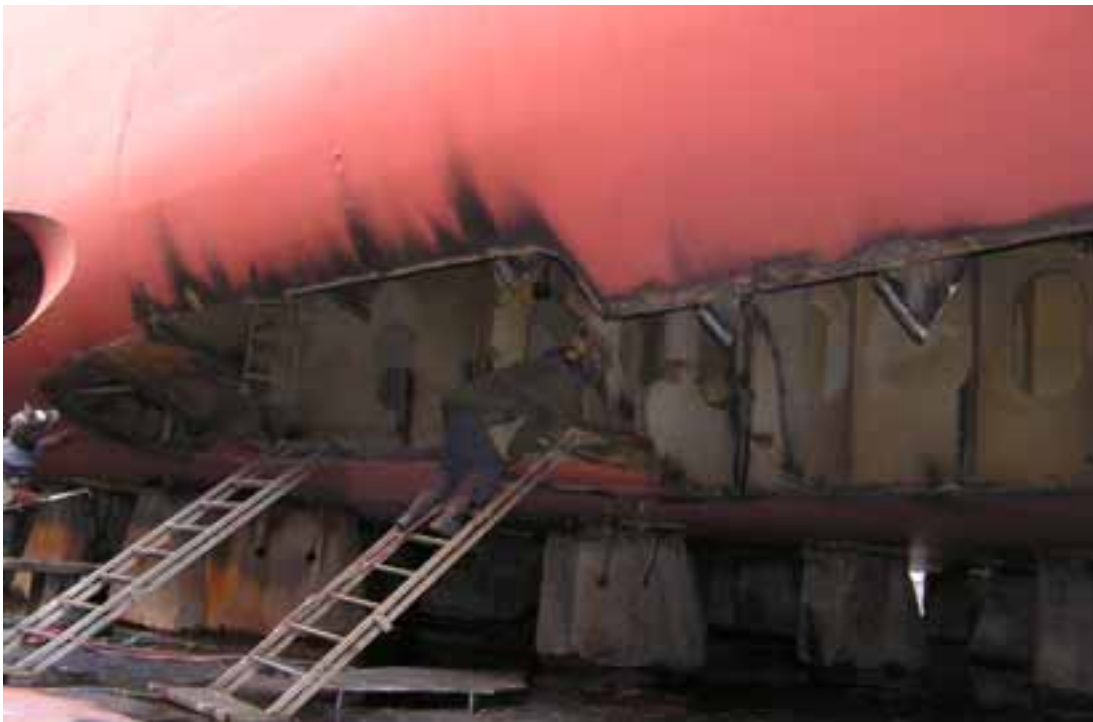
Kuva 13. Vaurioitunutta aluetta poisleikattuna perän vasemmalla puolella.

Konehuoneen alapuolisessa void-tilassa 609 oli repeämä paapuurin puolella kaarien no. 73–85 välissä. Konehuoneessa tankkitopin yläpuolella oli noin 15 cm repeämä. Painaumia oli usean metrin matkalla ja bb-palleköli oli vaurioitunut peräosastaan 3,4 metrin matkalta. Korjauksiin käytettiin noin 14 tonnia terästä ja kustannukset olivat noin 200.000 euroa. Alus oli poissa liikenteestä noin kaksi viikkoa.

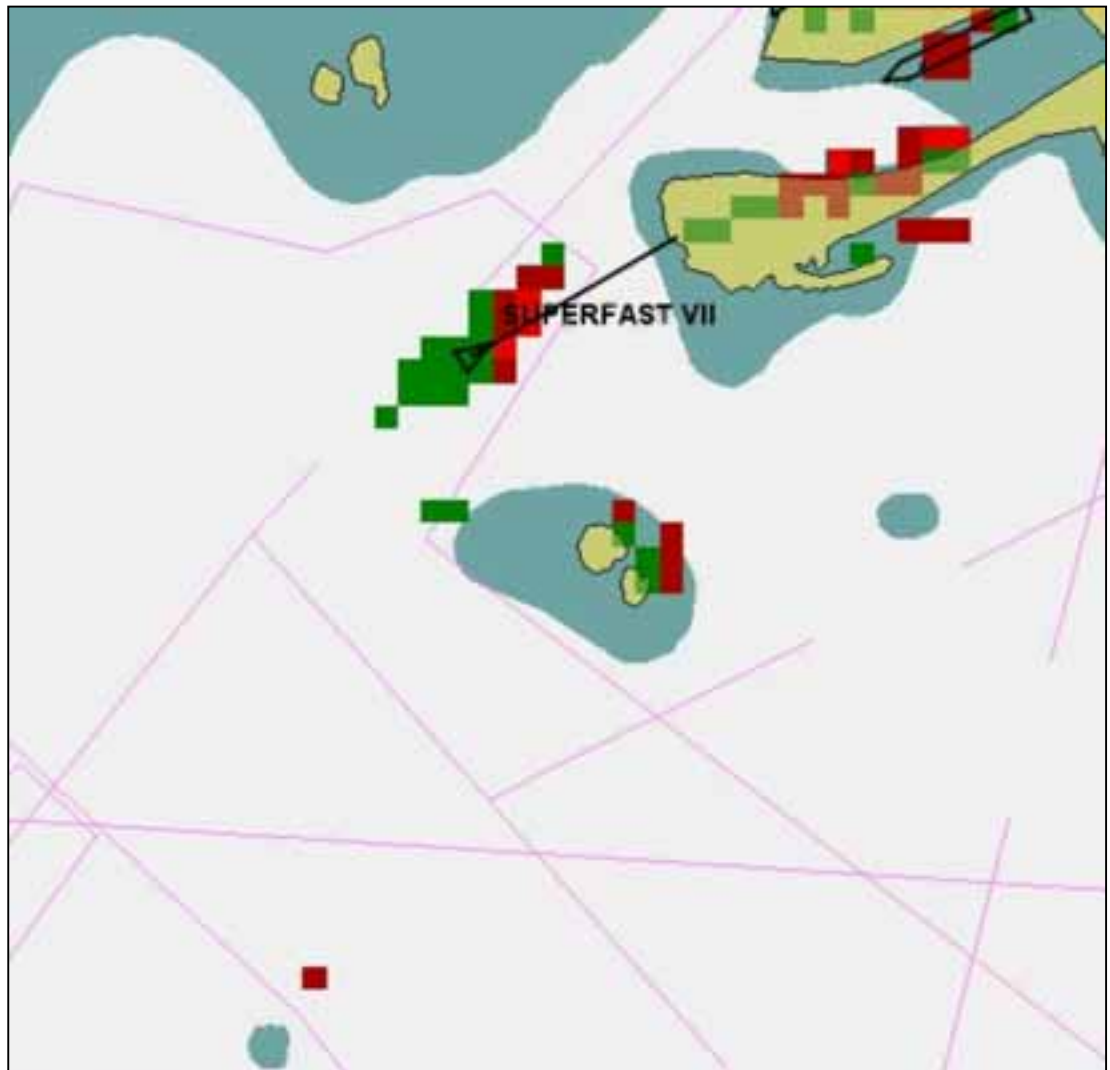
Kuva 14. Leike VTS:n tallenteesta havainnollistaa, miten vaikeata sen avulla on seurata lähitilanteita satama-alueella.

Helsingin VTS valvonta-alue on jaettu kolmeen sektoriin ja Hangon satama kuuluu Helsingin VTS:n sektoriin 3. VTS:llä ei ollut syytä reagoida SUPERFAST VII:n liikkeisiin ennen sen pohjakosketusta, koska alus oli vakituksessa reittiliikenteessä ja sitä ohjasi vakituinen päällikkö sekä kokenut luotsi.

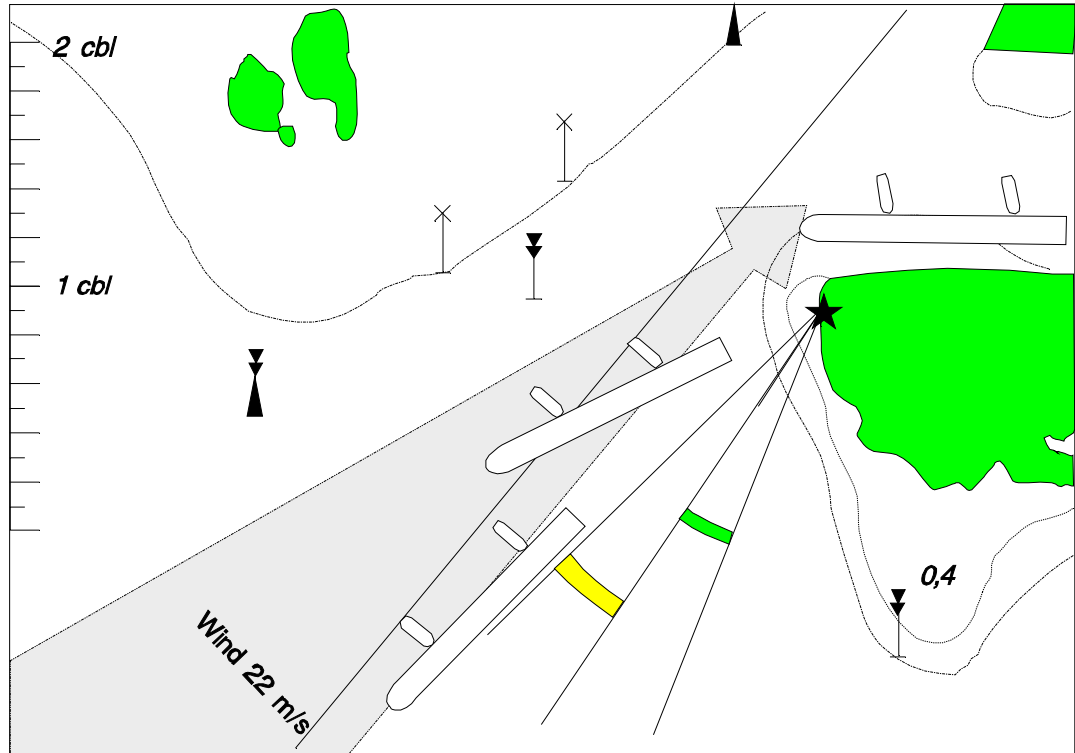
Kuva 15. Päällikön lähestymissuunnitelma. Päällikön tarkoitus oli pitää tuuli suoraan keulasta peruutuksen ajan. Majakka sekä sen julkisivuvalo toimivat visuaalisena ohjausmerkkinä peruutettaessa. Kuva on lautakunnan arvio.

Tuulen suunta oli noin 230° , mutta suunta vaihtelee aina puuskissa. Kuvassa 15 tuulen suunnan vaihteluksi on arvioitu ± 10 astetta, mutta se saattoi olla suurempi. Tuulen puuskien voimakkuuden vaihtelu oli klo 16.00 Tulliniemen tuulimittarin perusteella 5 m/s. Staff Captainin mielestä puuskat olivat noin 7 m/s ja luotsin mielestä 2 m/s. Kovalla tuulella voimakkuus vaihtelee noin 5 m/s, mutta siitä on vaikea havaita silmämääräisesti tuulimittarista. On hyvin vaikea pitää aluksen keula tarkalleen määrättyllä suunnalla kovalla puuskaisella tuulella. Puuskien vaihtelu on nopeampaa kuin keulapotkureiden tehon muuttaminen.

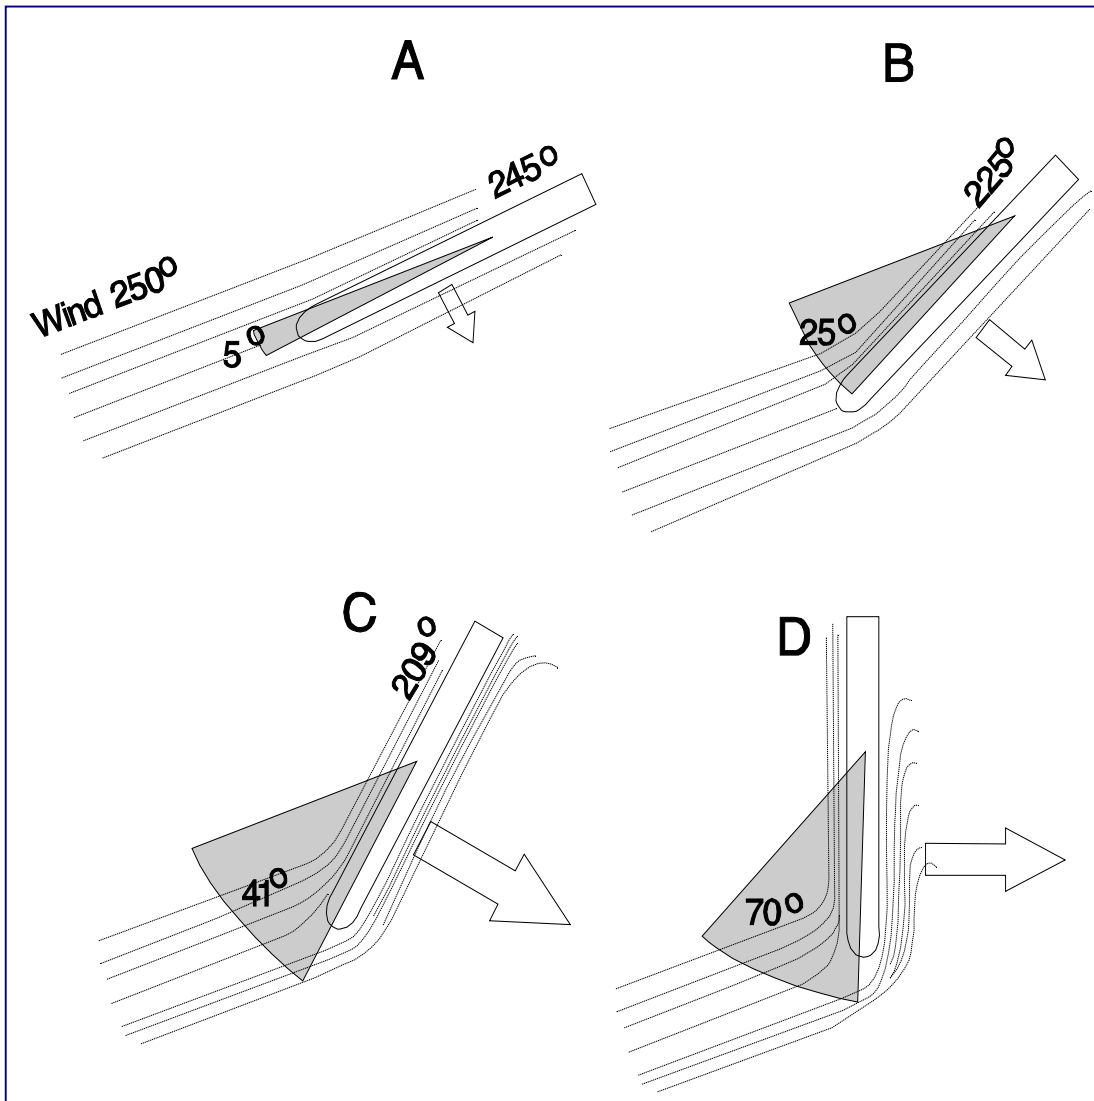
Kuva 16. Tuuli muodostaa nosteen aluksen rungon suojan puolelle. Suhteellisen tuulen noste on suurimmillaan noin 50° keulasta. Tilanteet A–C kuvaavat SUPERFAST VII:ää. Tilanne D ei toteutunut. Noste pienenee yli 60° tuulen suunta kulmilla.

Hinaajien kiinnittyessä aluksen suunta oli noin 245° (kuva 16, A). Tuuli oli 5° keulasta. Alus kääntyi, jotta päällikkö näkisi majakan. Suunta oli 225°, kun alus oli tullut yli linjan (kuva 16, B). Tuuli oli 25° keulasta ja kiertyi aluksen rungon vasemmalle puolelle, jolloin syntyi noste. Noste ja tuulen aiheuttama kääntävä momentti kasvoivat. Lähellä laiturin päätä aluksen suunta oli noin 209° ja tuuli oli 41° oikealta (kuva 16, C). Tuulen aiheuttama noste oli voimakas. Käännös pysähtyi sunnalle 201°.

Tuulen suhteellisen suunnan ollessa yli 60° alkaa rungon suojan puolelle muodostua pyörteitä ja tuulen aiheuttama noste pienenee (kuvat 16 D ja 17). Tämä ilmiö vaikuttaa eniten matkustaja-aluksilla ja autolautoilla.

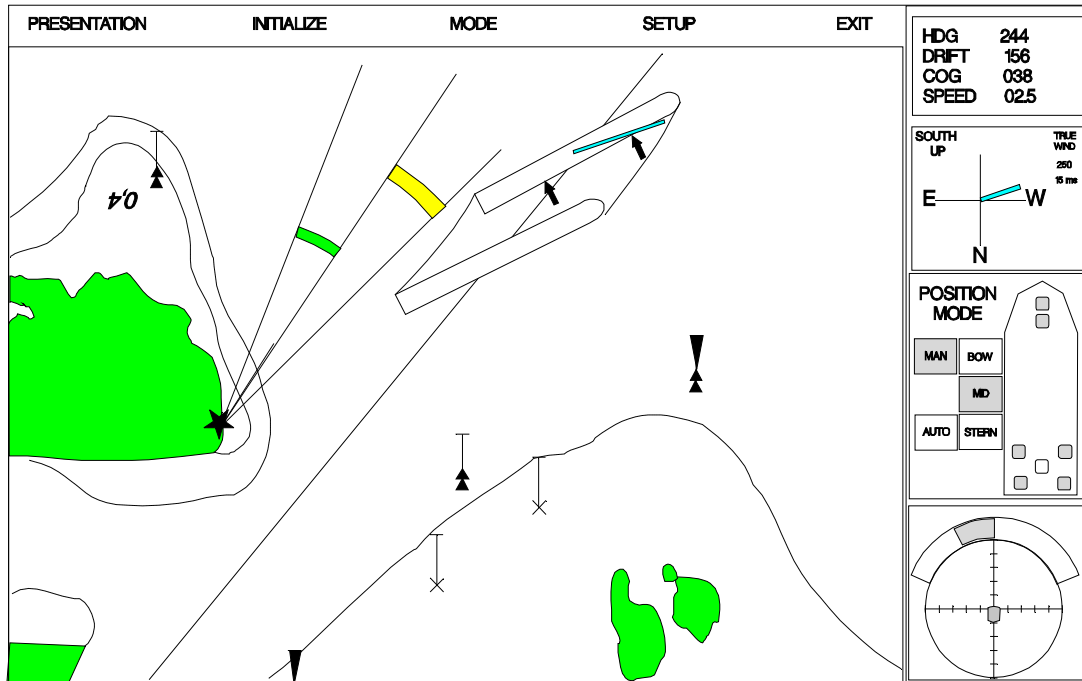
Kuva 18. Esimerkki erään simulaattorin näyttöruudusta. Karttakuva on asetettu **etelä ylös**, jotta se vastaisi kuvaruudun oikeassa reunassa olevaa Joystick-käyttöliittymää. Aluksen 1,5 minuutin liikkeen ennuste näkyy pilkkuviivana. Suurimmilla nopeuksilla 45–60 sekunnin ennuste on riittävä.

Alus peruuttaa koilliseen ja aluksen tuleva paikka näkyy pilkkuviivana. Ennusteen kesto voidaan valita. Hiljaisilla nopeuksilla käytetään normaalisti 45–60 sekunnin ennustetta. Näyttöruudun oikeassa reunassa ylhäällä on aluksen tärkeimmät liiketiedot. Sen alla on hetkellinen tuulitieto ja kuvan orientaatio. Tuulen puuskien väli on noin 5 sekuntia, puuskien voimakkuus on ± 5 m/s ja suunnan vaihtelu $\pm 20^\circ$. Puuskia vaihdellaan satunnaislukumuuttujan mukaan, annetuissa rajoissa. Kaksi alimmaista ruutua esittää Joystick-ohjausta. Aluksen symbolilla on merkkivalot potkureista ja peräsimestä, jotka ovat käytössä. Kuva ilmaisee, että keulapotkurit, pääpotkurit ja peräsimet ovat toiminnassa. SUPERFASTin perän ohjailupotkuri ei ollut toiminnassa. Ohjailumoodi on Joystick Position Mode. Kääntökeskiö on aluksen keskellä (MID). Alimmainen ruutu ilmaisee Joystick-kahvan asennot. Kahva on hieman peruutuksella. Kääntävä momentti on vasemmalle. Tuuli yrittää kääntää alusta oikealle. Hinaajat näkyvät nuolina aluksen kyljessä. Väilyöntinäppäimellä simuloinnin voi pysäyttää ja antaa käskyjä hinaajille erillisestä valikosta.
