Undersökningsrapport

B 8/2004 M

Passagerarbilfärjan M/S ALANDIA, bottenkänning utanför Umeå den 9.12.2004

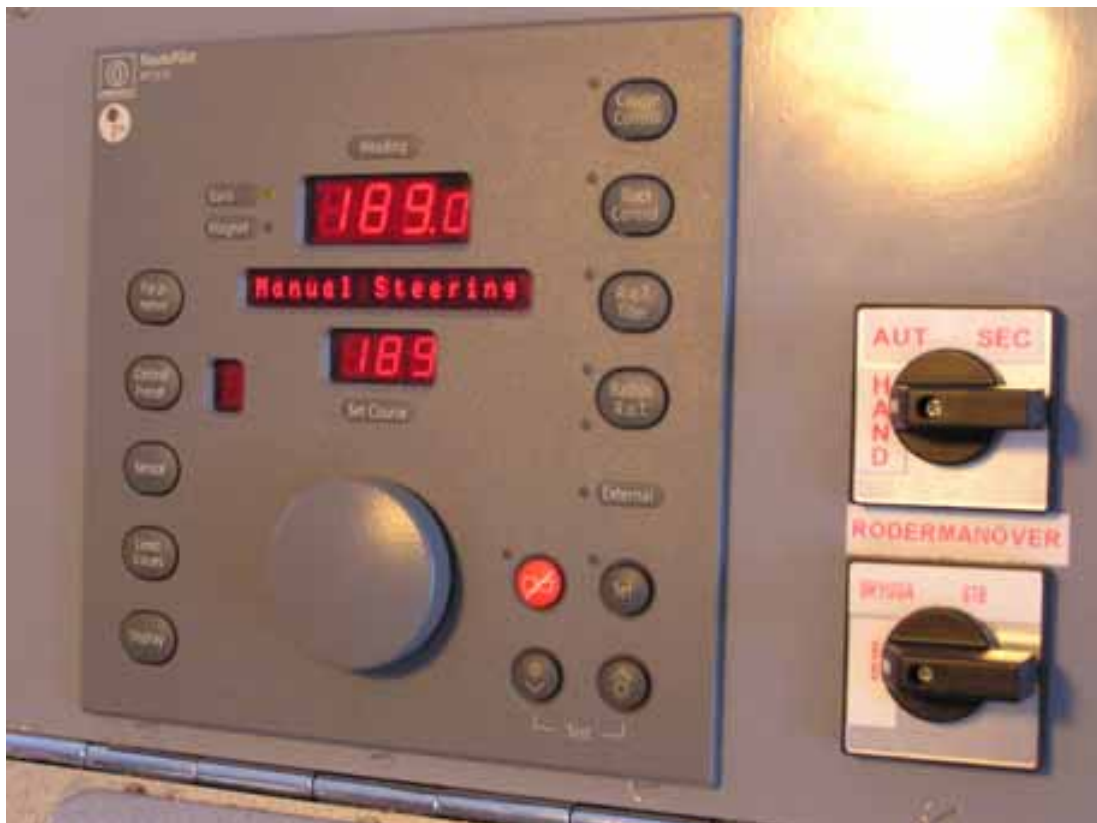
Avbrytarna saknade ljusindikering och de var obelysta.

Bild 4. Avbrytarna för val av styrsystem samt autopiloten.

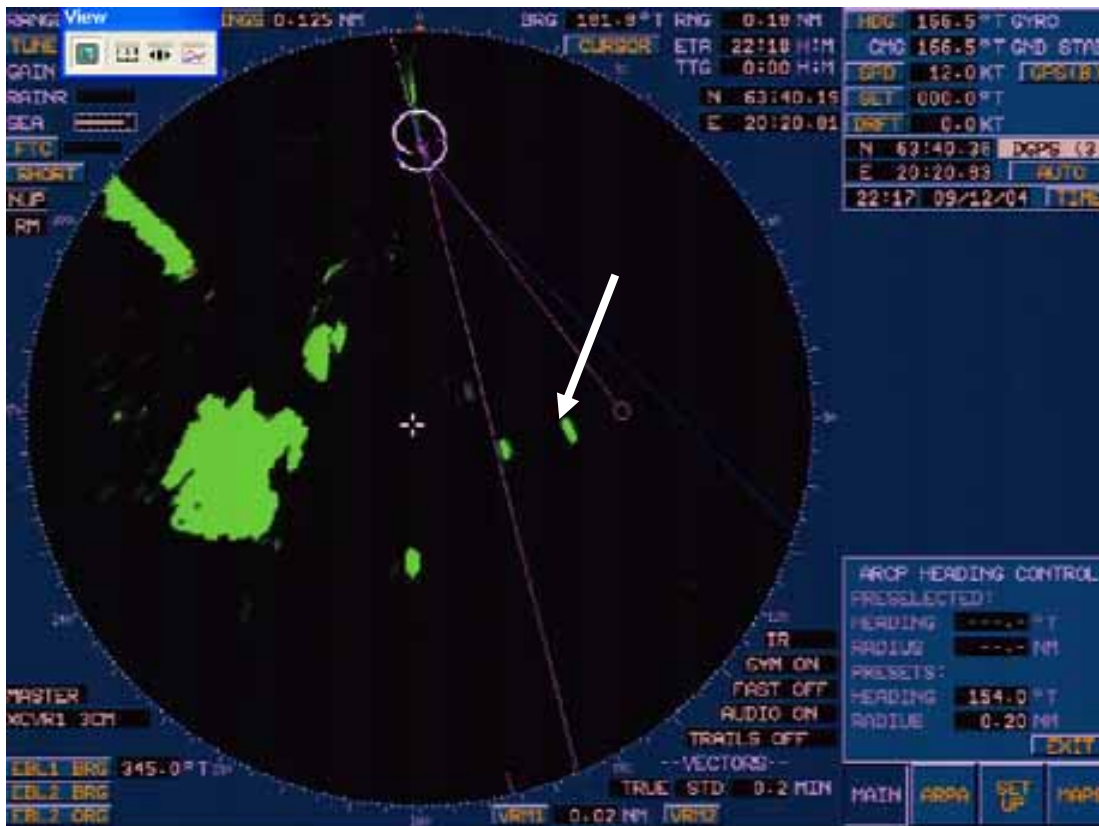
Bild 7. Girradien minskas. Pilen visar bottenkänningsplatsen.

När halva svängen var avklarad så tog fartyget mindre babords roder och till och med stöttade upp vilket gjorde att svängradien ökade.² Befälhavaren ändrade kursen på autopiloten till 147°, men insåg snabbt att kursändringen inte räcker till och han övergick till override styrningen vid styrpanelen på den radare som han använder. Han svängde rodrret 10° till babord och kollade ut att fartyget gick bra i svängen jämfört med bojarna. När befälhavaren såg upp på roder indikatorn, så var rodervinkeln nästan midskepps varpå han reagerade genom att ta babords roder igen med override.

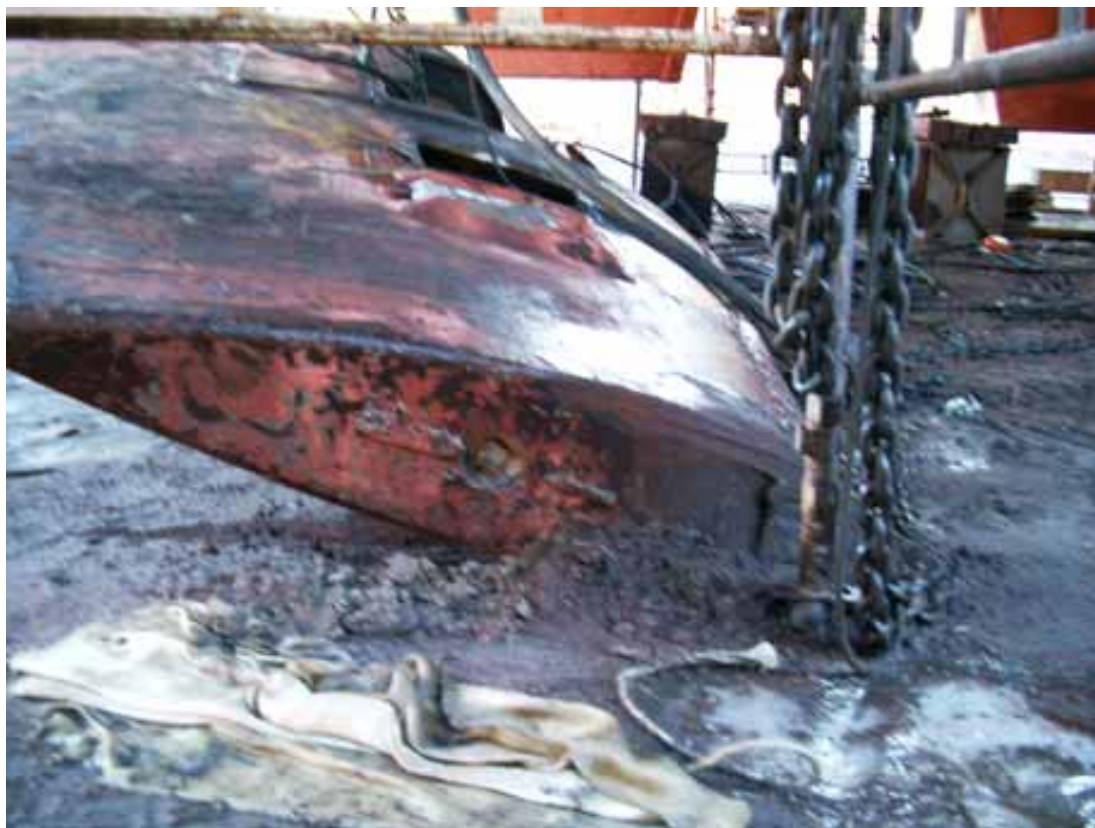
Dykare beställdes för att kartlägga skadorna och enligt deras rapport den 10.12.2004 så upptäcktes följande skador: Styrbords roder har skrapat i botten, längd ca 1 m, längst ned i framkant. Styrbordspropeller: tre blad har varierande skador, saknar gods på bladspetsarna. Fjärde bladet saknas helt. Övrigt: Inte synliga oljeläckagen i/kring propellern kunde upptäckas. Skrovets djupast belägna delar uppvisar inga skador. Besiktningen har genomförts i ett område från djupaste belägna botten, till omkring slingerkölars höjd.

Skadorna som uppstod var på styrbordspropeller och styrbordsroder. 3 propellerblad på styrbordspropeller var skadade samt det fjärde propellerbladet saknades. Styrbordsroderet hade en lätt intryckning på undersidan. Efter att dessa skador var reparerade och man begav sig ut på provtur så upptäcktes det vibrationer på styrbordspropeller vilket krävde en ny dockning för att kunna repareras. Det gjordes en ny provtur den 11.2.2005 efter dockningen där man kunde konstatera att allt var i sin ordning.

Bild 8. Skador på rodret.

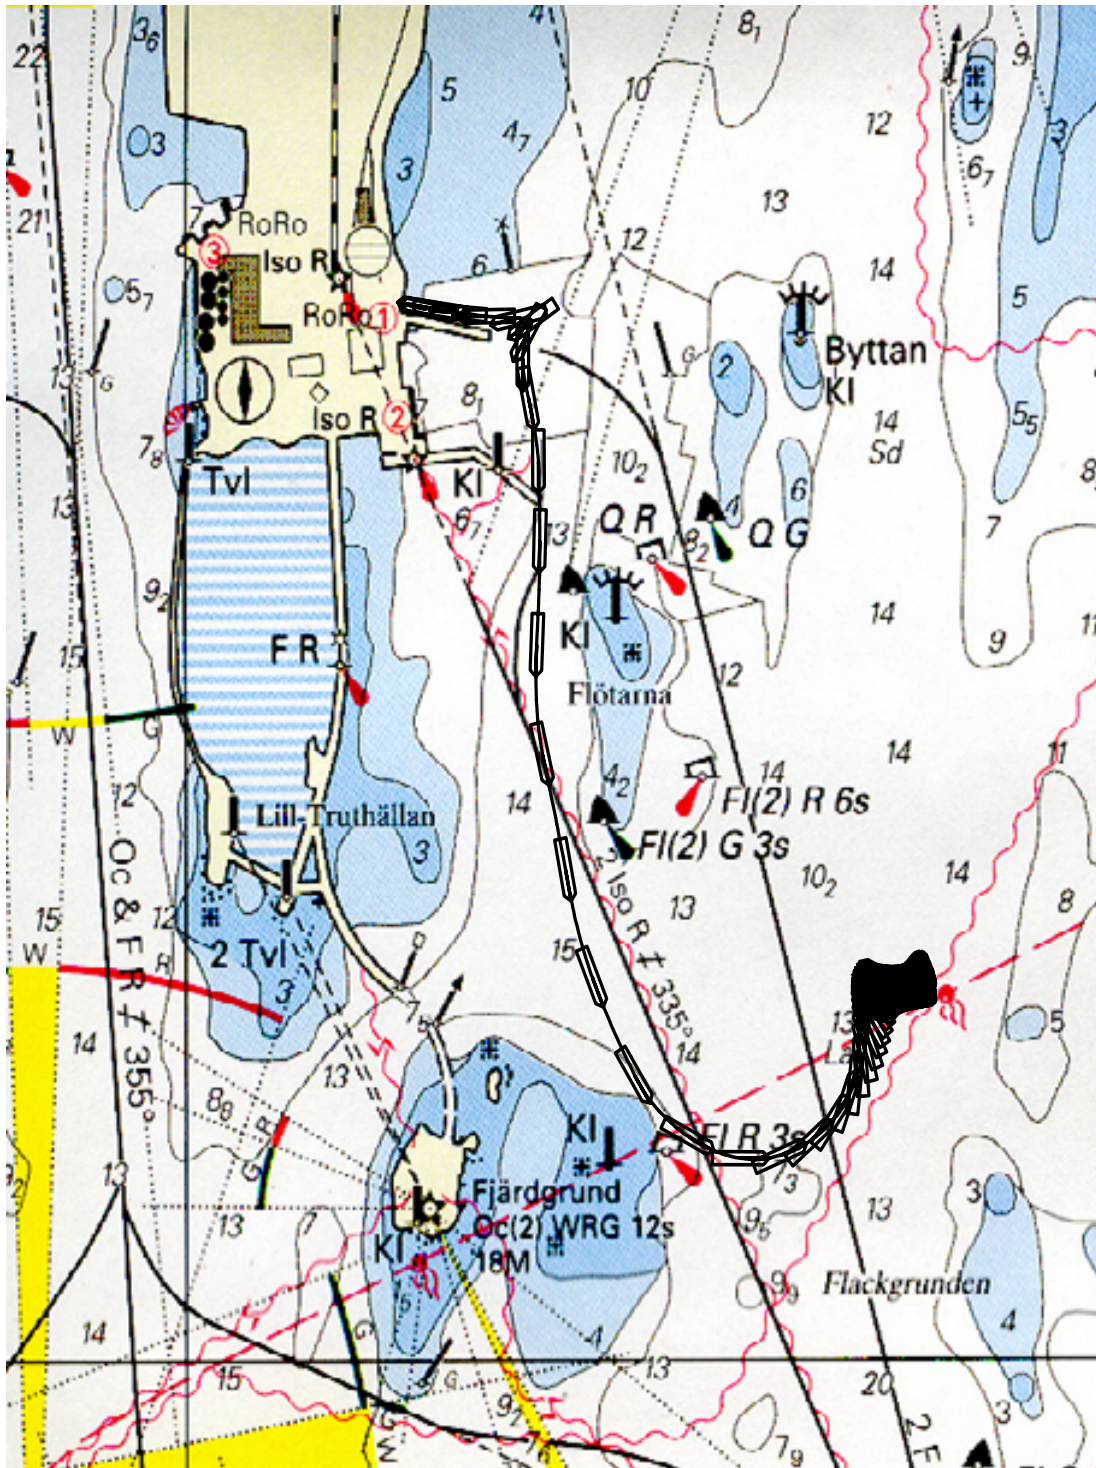
Bild 11. ALANDIAs rutt enligt VDR-registrering.

Rodret går snabbt till 20° babord och assisterande befälhavaren noterar detta och underrättar befälhavaren som svarar med att rodret slår över. Befälhavarens svar hörs dåligt på VDR bandet och kan inte analyseras korrekt. Rodervinkel begränsningen i autopiloten är för tillfället inställd på 20° i autopiloten.

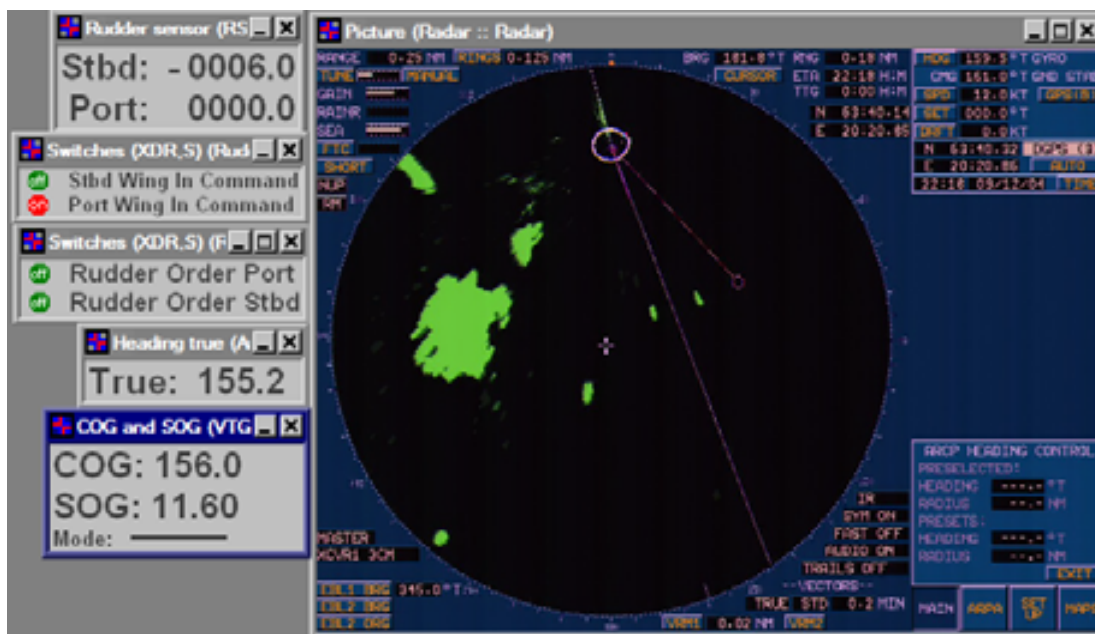
Autopiloten aktiveras kl.20:18:33 p.g.a. att override tiller spaken släpptes i upprätt läge och autopiloten börjar styra 159.2°, vilket är fartygets kompasskurs när den aktiveras⁷. För att kursen som autopiloten strävar till att styra är större värde än den aktuella kompasskursen, så börjar autopiloten svänga rodret till styrbord för att den försöker nå den aktuella styrkursen. De 2 sekunder som autopiloten är aktiverad leder till att rodervinkeln minskar från 10.8° babord till 3.3° babord, vilket är rodervinkeln när overriden aktiveras kl. 20:18:35. Befälhavaren styr med Override tillern, men rodervinkeln pendlar hela tiden kring midskepps. Klockan 20:18:42 aktiveras handstyrningen vid mittkonsolen första gången.⁸

Bild 12. Styrningen aktiv på babords bryggvinge.

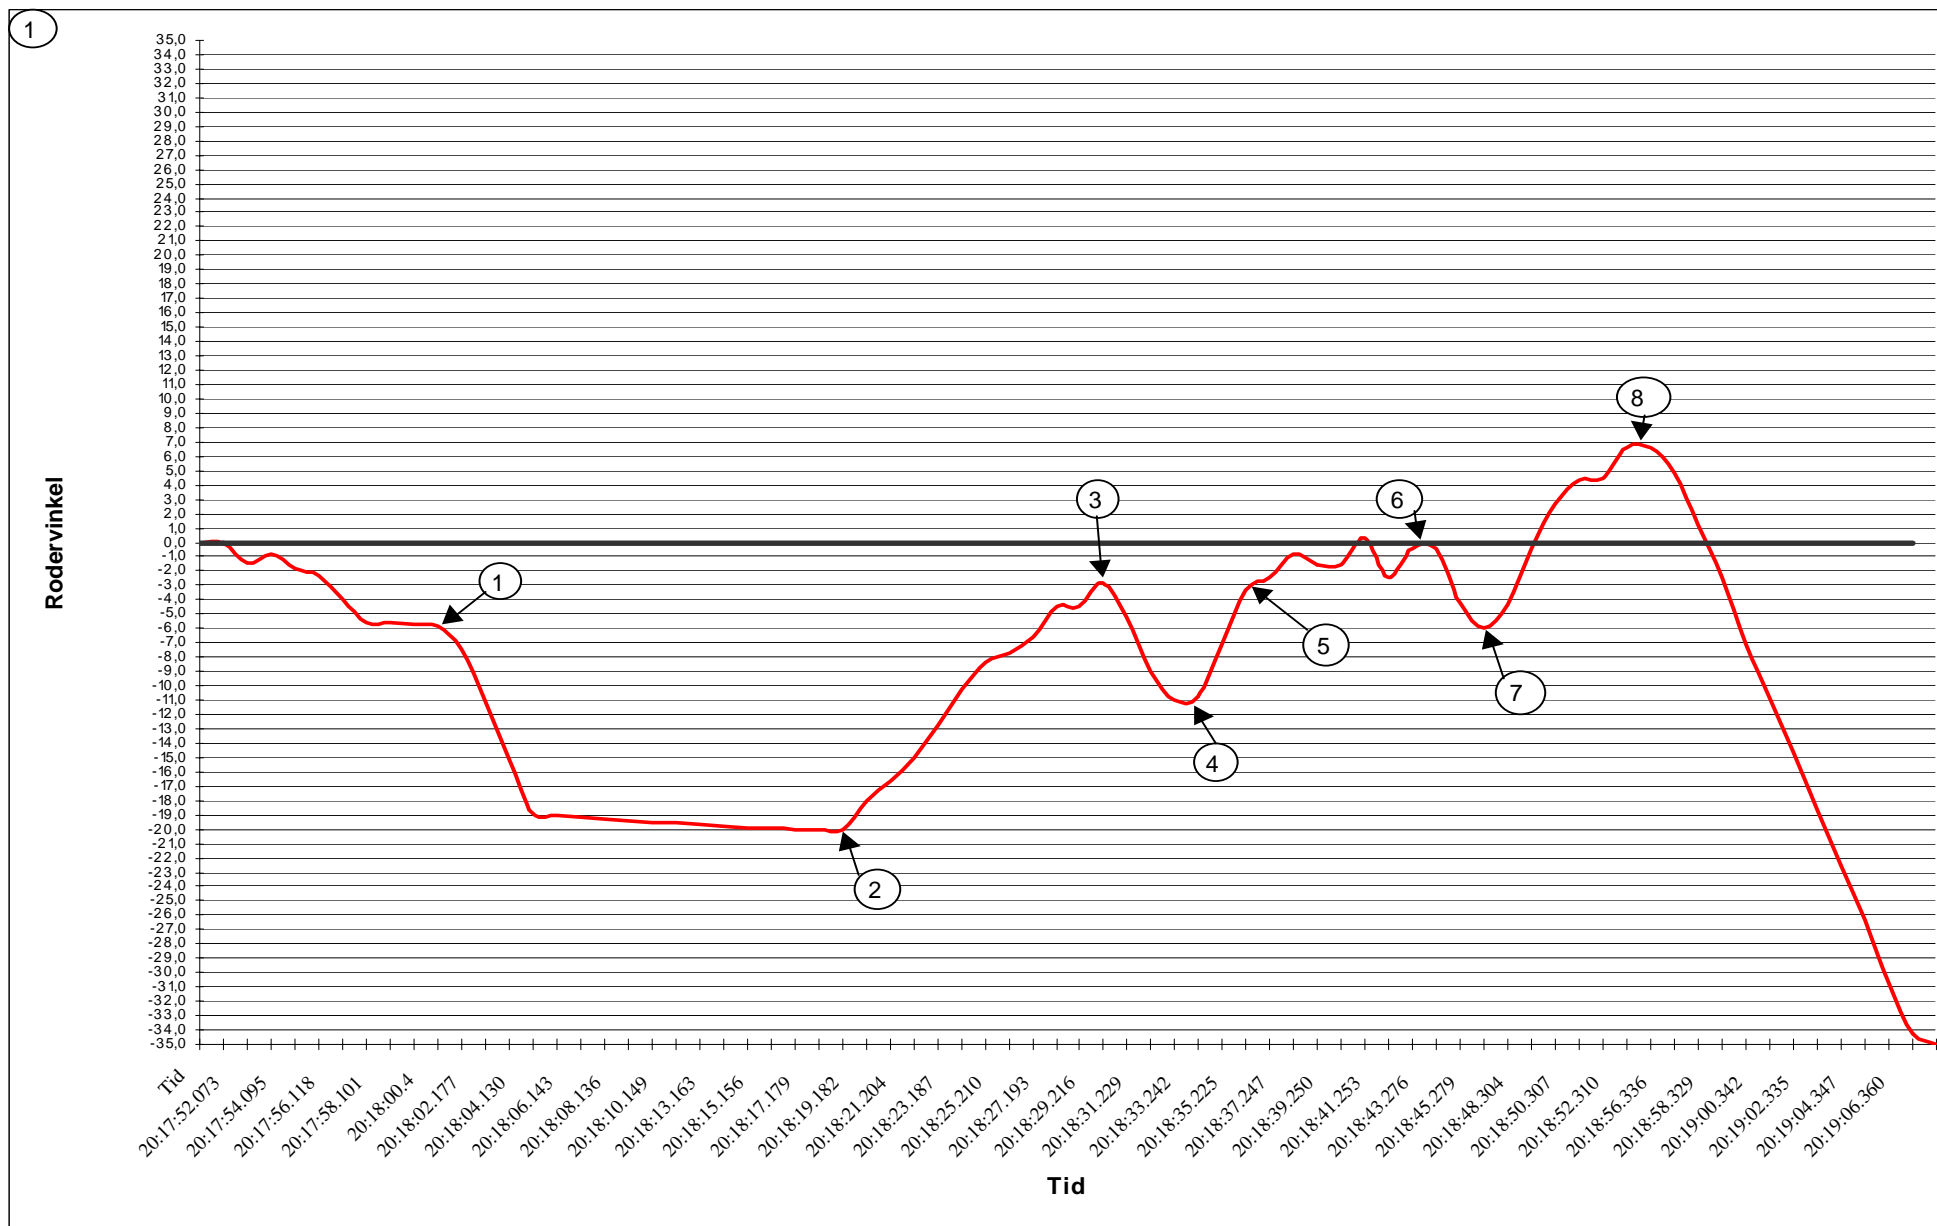
Bild 13. Rodervinkeln som diagram i fönstret, numren visar till kommentaren senare.

Varför inte en erfaren befälhavare skred, kan bero på sättet som autopiloten alarmerar, inte är tillräcklig för användaren, om att max rodervinkel är nådd. Enligt styrdata analysen nåddes max rodervinkeln 2 sekunder före befälhavaren minskade på gir radien och hela 14 sekunder före var rodervinkeln över 18° till babord. Med en liten tillåten felmarginal på mätningen av rodervinkeln så var alarmgränsen nådd långt före befälhavaren reagerade med att minska på gir radien. Inget ljudalarm kan höras i VDR:en.

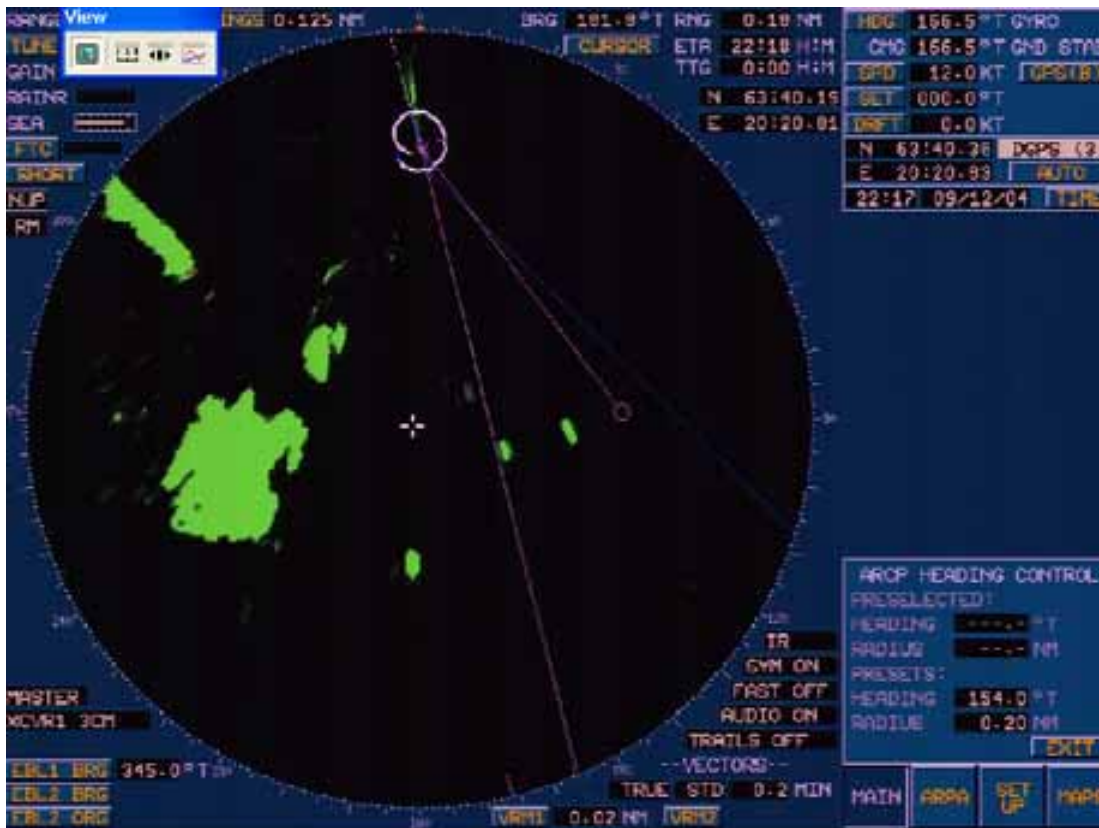
När befälhavaren märker, att svängen går för långt så minskar han på gir radien till 0,2' för att påskynda giren. Autopiloten reagerar på minskningen av gir radien genom att föra rodret midskepps tills befälhavaren övergår att styra med override tillern. Orsaken till att autopiloten reagerade på detta vis frågades av autopilottillverkaren.

Bild 14. Minskningen av gir radien kan observeras på radarn
