Undersökningsrapport

C 3/2004 M

Menföres båten HÖGSÅRA och förbindelsefartyget ROSALA II, kollision i farleden norr om Örö 16.3.2004

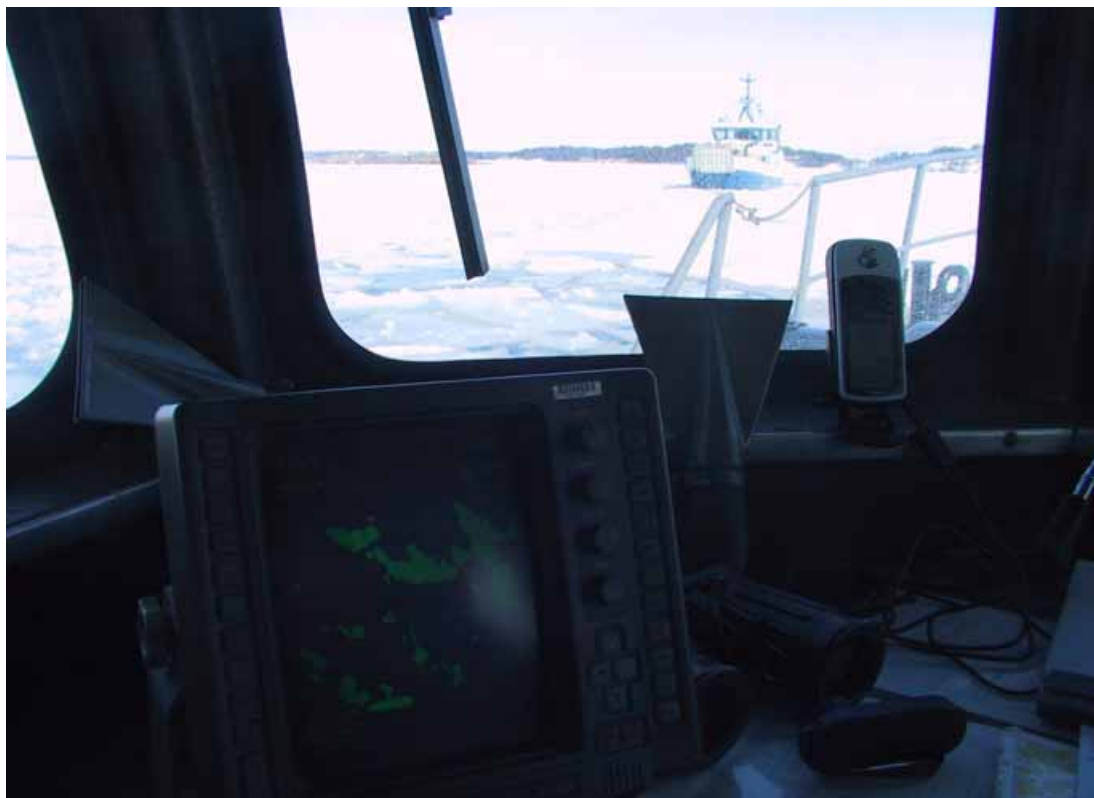
Bild 3. ROSALA II sedd från HÖGSÅRAS systerfartyg på motsvarande avstånd som hon upptäcktes före olyckan.

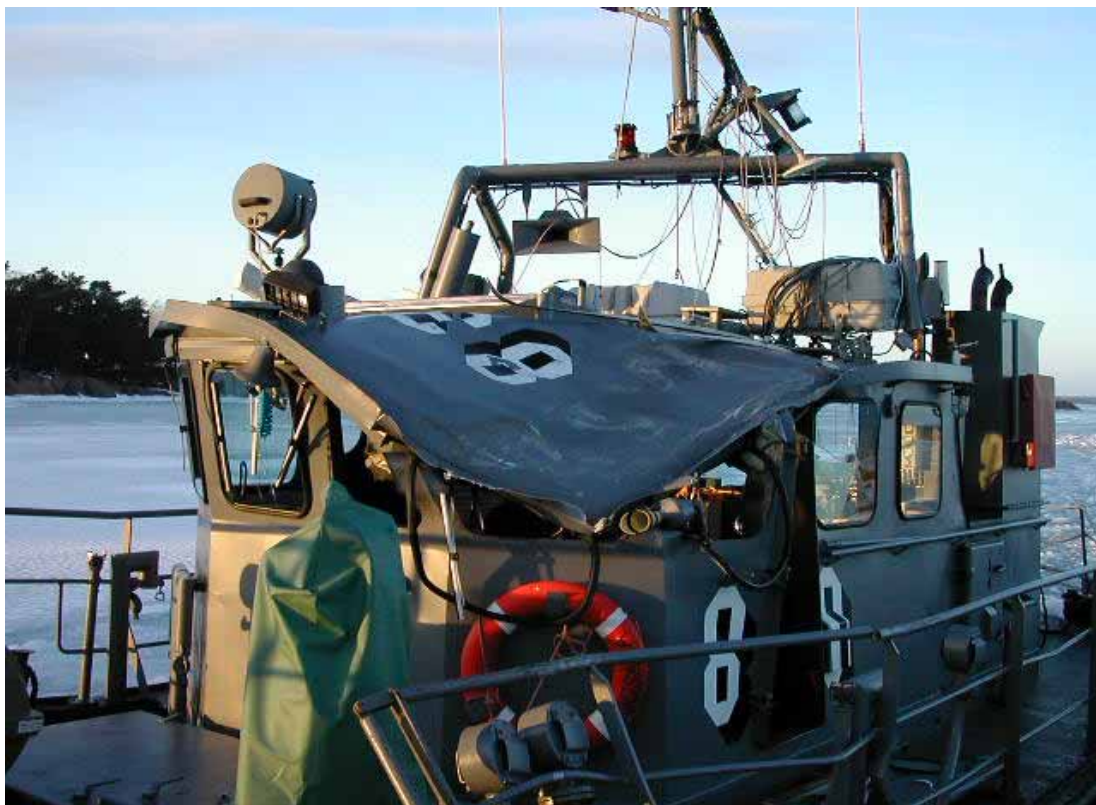
Bild 4. HÖGSÅRAS styrhytt efter kollisionen

HÖGSÅRA fick en intryckning vid fören som vred övre delen av spantena sneda. Relingen på huvuddäck totalförstördes på babordssida från fören till styrhytten. Vänstra fram hörnet på styrhyttstaket trycktes ner så att största delen av vindrutorna gick sönder. Babord dörren till styrhytten vreds loss från låsningen så att gångjärnen gick sönder och dörren föll ner på däck. Delar av styrhyttens takpanel lossnade men alla instrument vid styrpulpeten klarade sig oskadda.

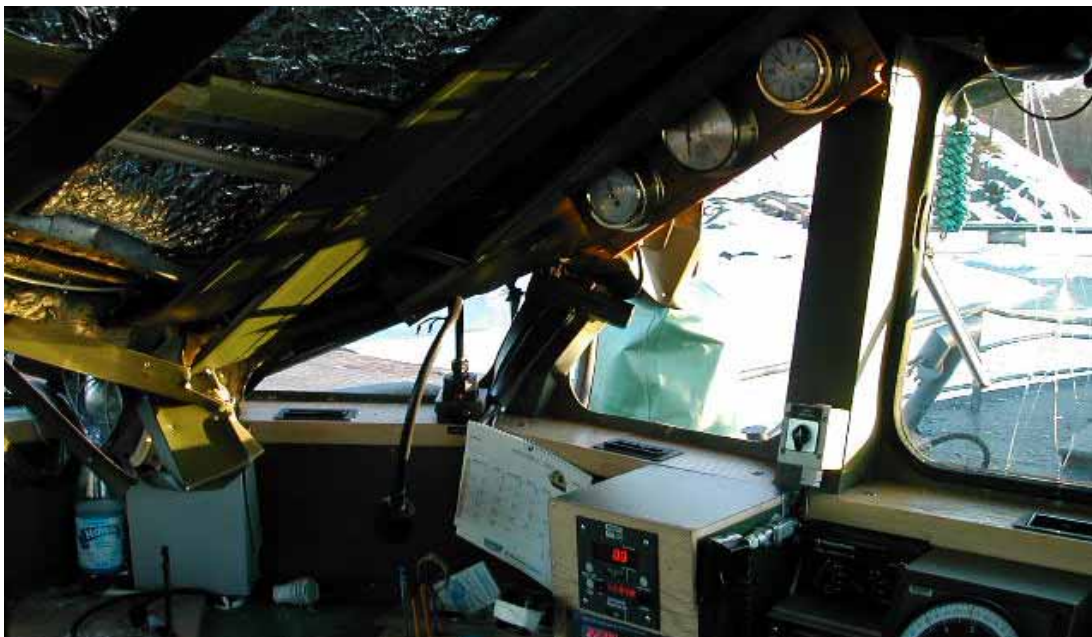
Bild 5. HÖGSÅRAS styrhytt sedd inifrån efter kollisionen

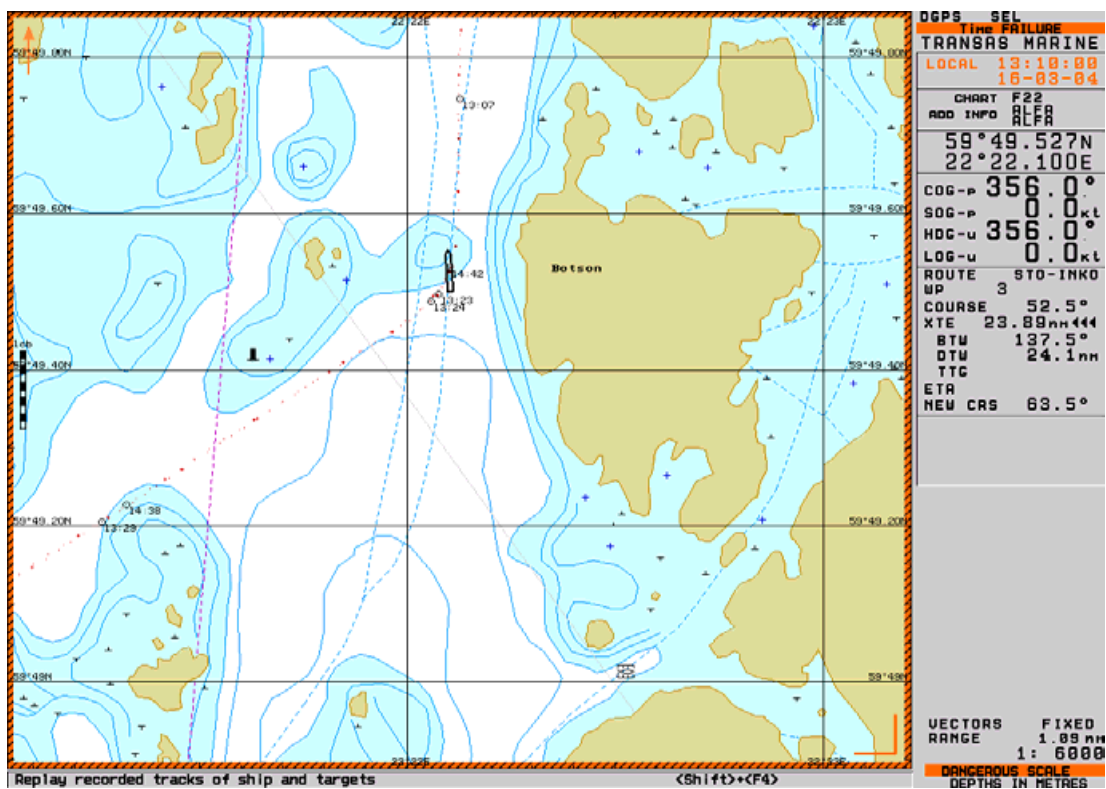
Olycksplatsen är 59°49.5'N och 022° 22,1'E enligt informationen sparad på ROSALA II. Platsen befinner sig 1 sjömil NE från lilla bryggan på ÖRÖ. (Se radarbild 2 i bilagan)

Bild 6. ROSALA II rutt till olycksplatsen.

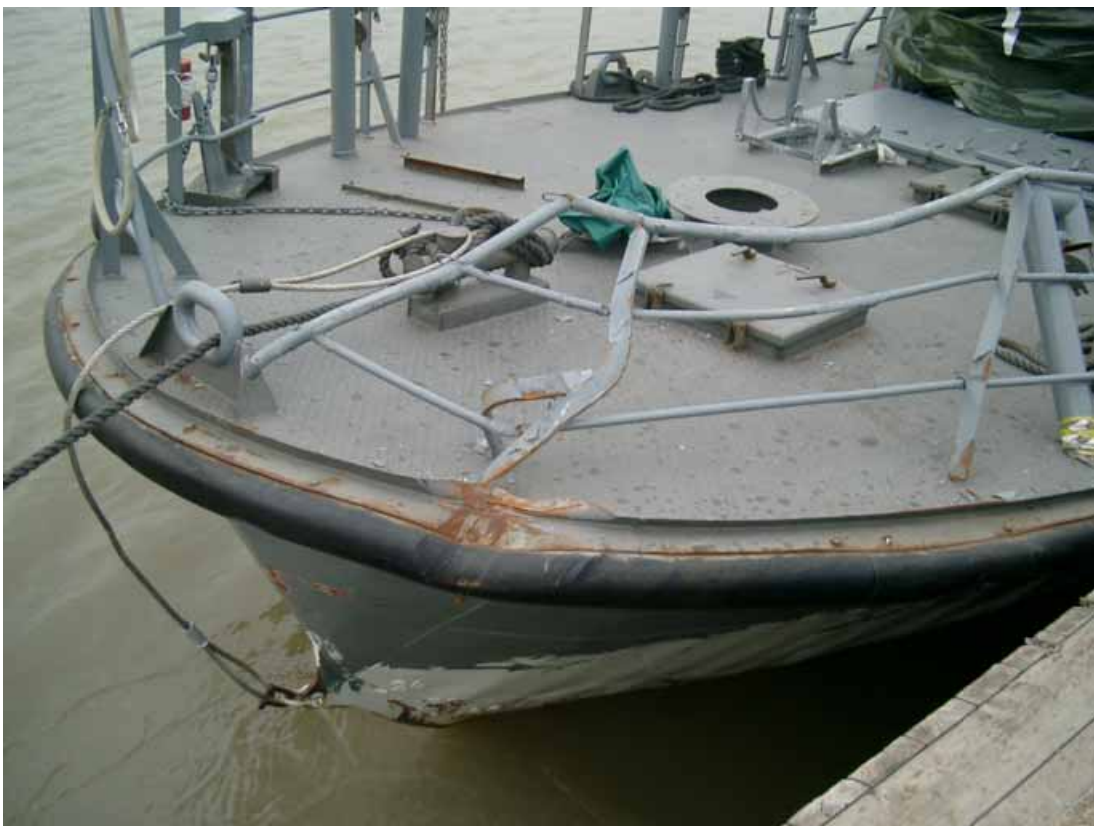
Bild 7. Spår av ROSALA II bog på HÖGSÅRAs för.

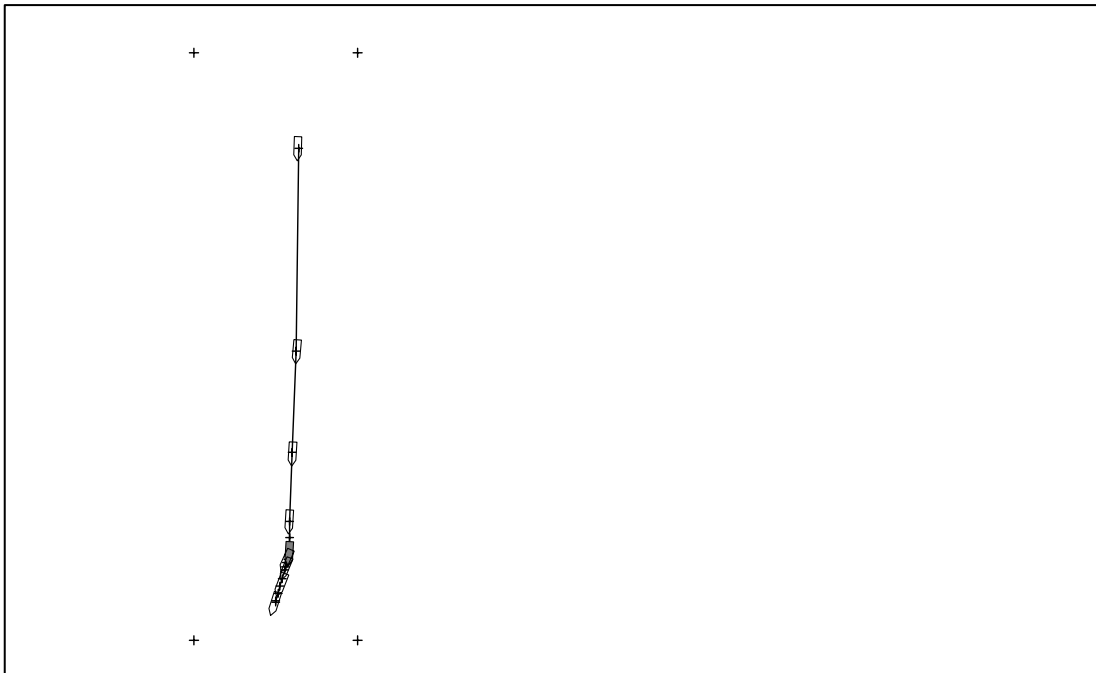
Bild 8 innehåller information 10 minuter före olyckan som härstammar från minnet på ROSALA II navigationsprogram och på basen av detta så kan vissa slutsatser tas. ROSALA II började back manövern cirka 1 minut före kollisionen. ROSALA II hade en fart på lite under två knop när olyckan inträffade. ROSALA II skuffade HÖGSÅRA framför sig i cirka 15 sekunder efter kollisionen innan farten stoppade upp.

Bild 8. ROSALA II rörelsespår 10 minuter före kollisionen.

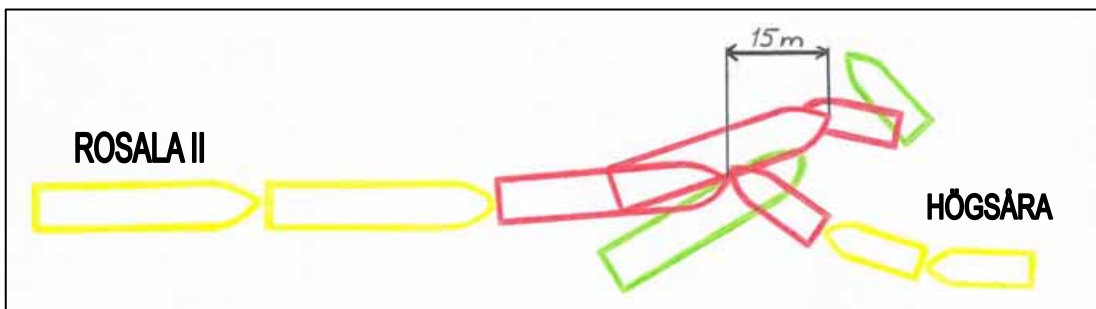
Bild 9. Fartygens rörelser analyserade av utredarna. Med gul färg fartygens rörelser före kollision, med röd färg kollision och övergången klibbad med varandra och med grön färg frigörelse.

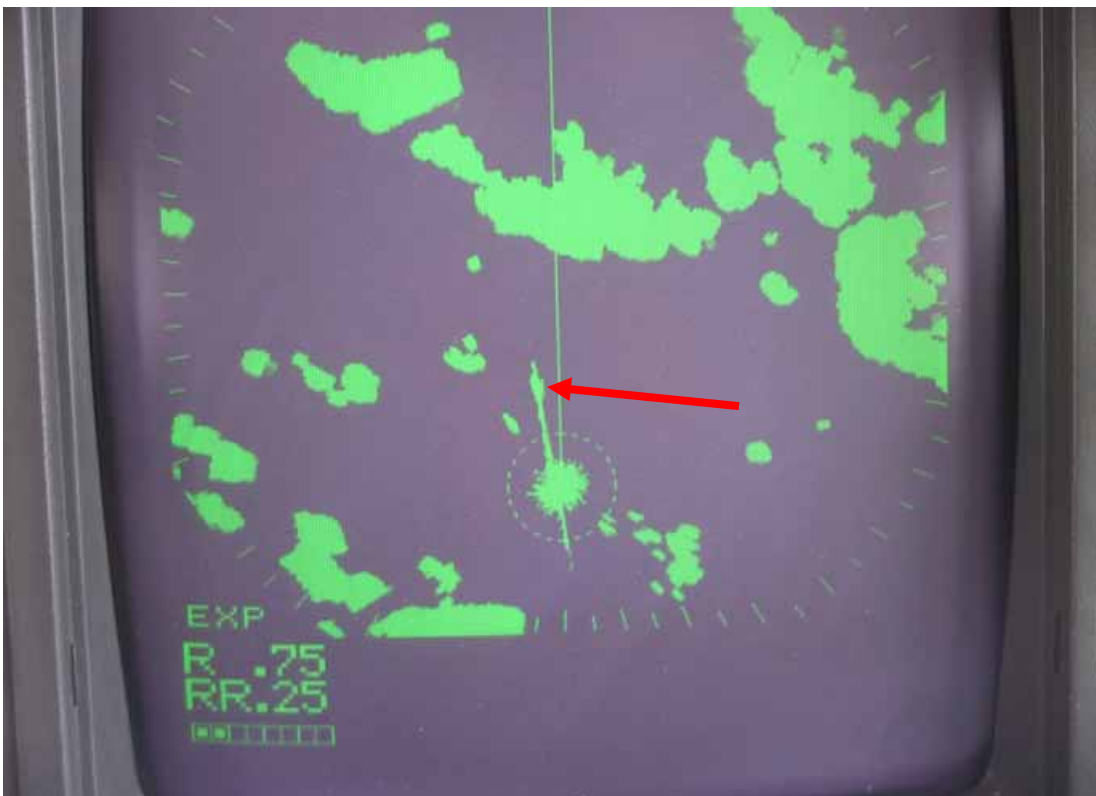
Bild 5. ROSALA II eko i isrännan på 250 meters avstånd, ekot smälter samman med ekot från isrännan.

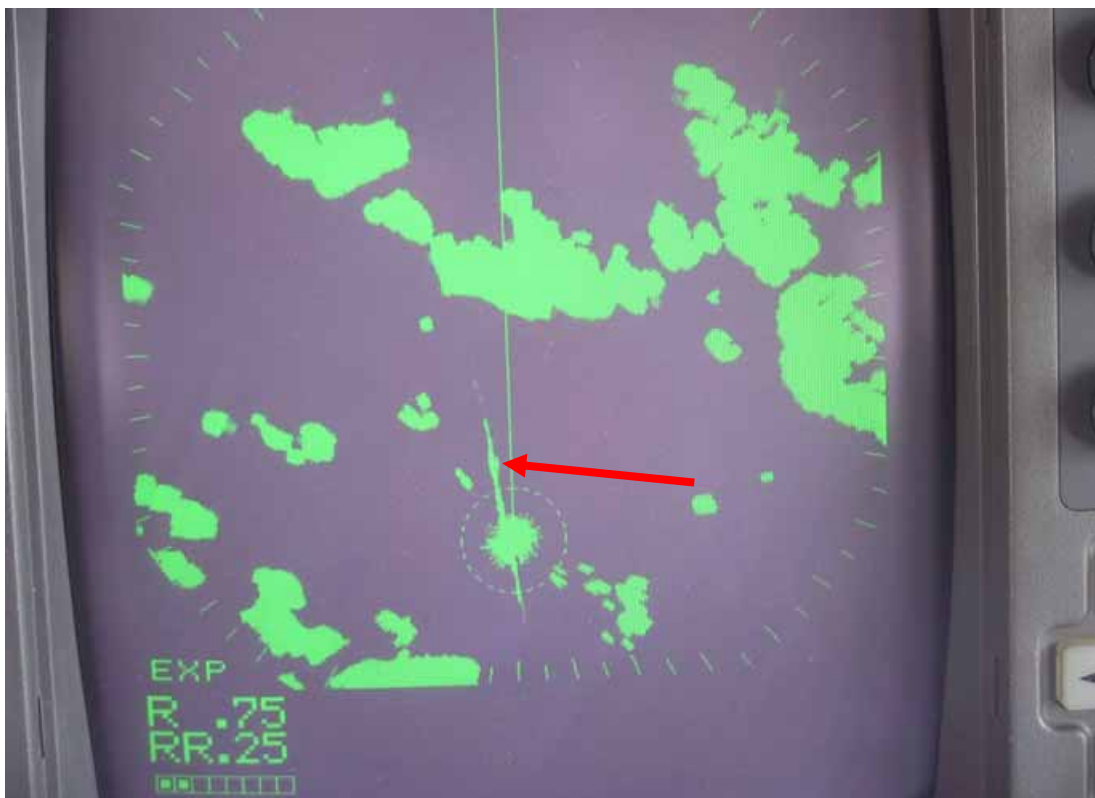
Bild 6. ROSALA II eko i isrännan på 200 meters avstånd, ekot smälter samman med ekot från isrännan och är svårt att känna igen.

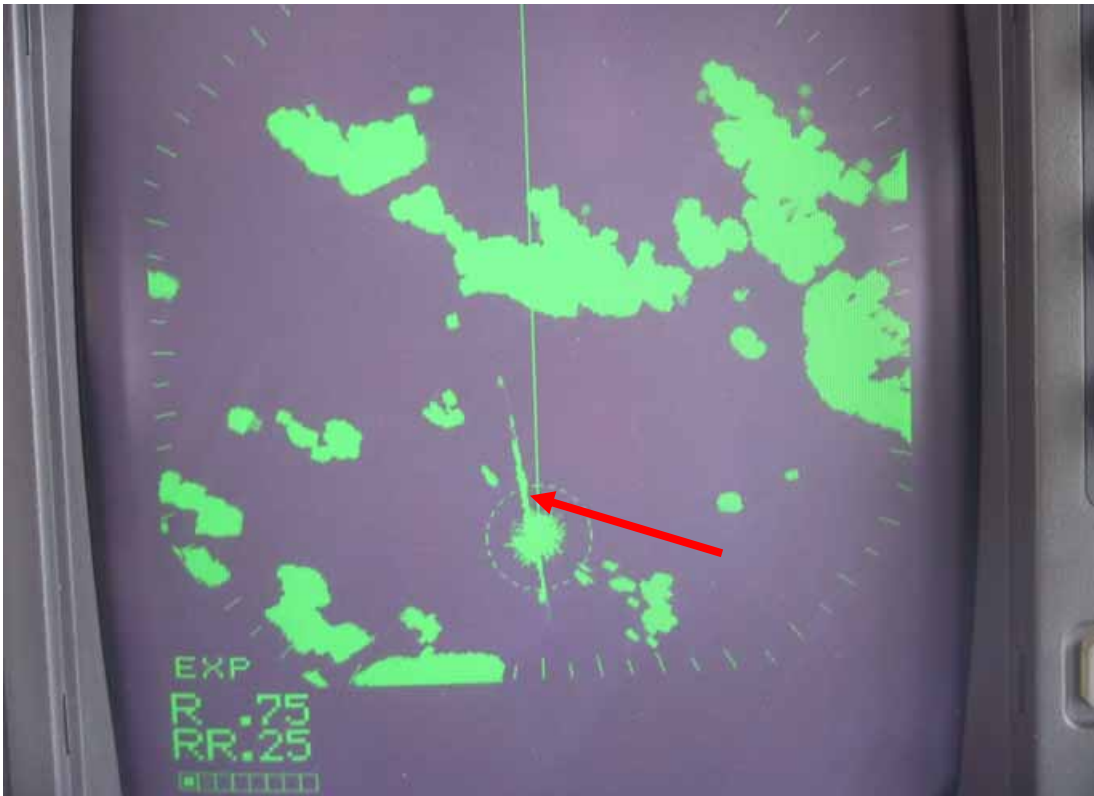
5. Befälhavaren på HÖGSÅRA använde sig endast av en radar skala på 0.75 NM. Besättningen var inte medveten om hur som SEA CLUTTER inställning inverkar under rådande förhållanden. Det fanns brister i navigationsrutinerna på grund av det bekanta trafikområde.

Bild 8. Ekot har försvunnit på grund av sjöklutter dämpningen.

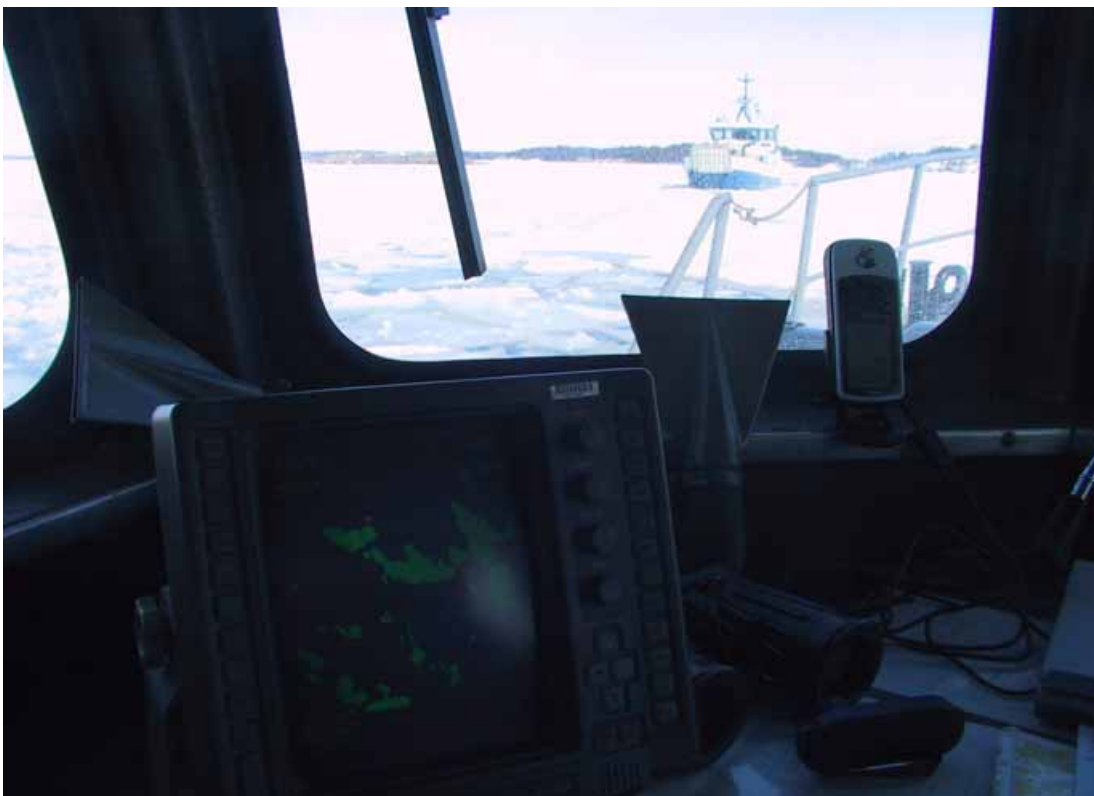
Bild 9. Utsikten mot ROSALA II genast efter förra bilden togs. Avståndet när första upptäckande skedde vid olycksfärden var mindre än det på fotografiet.

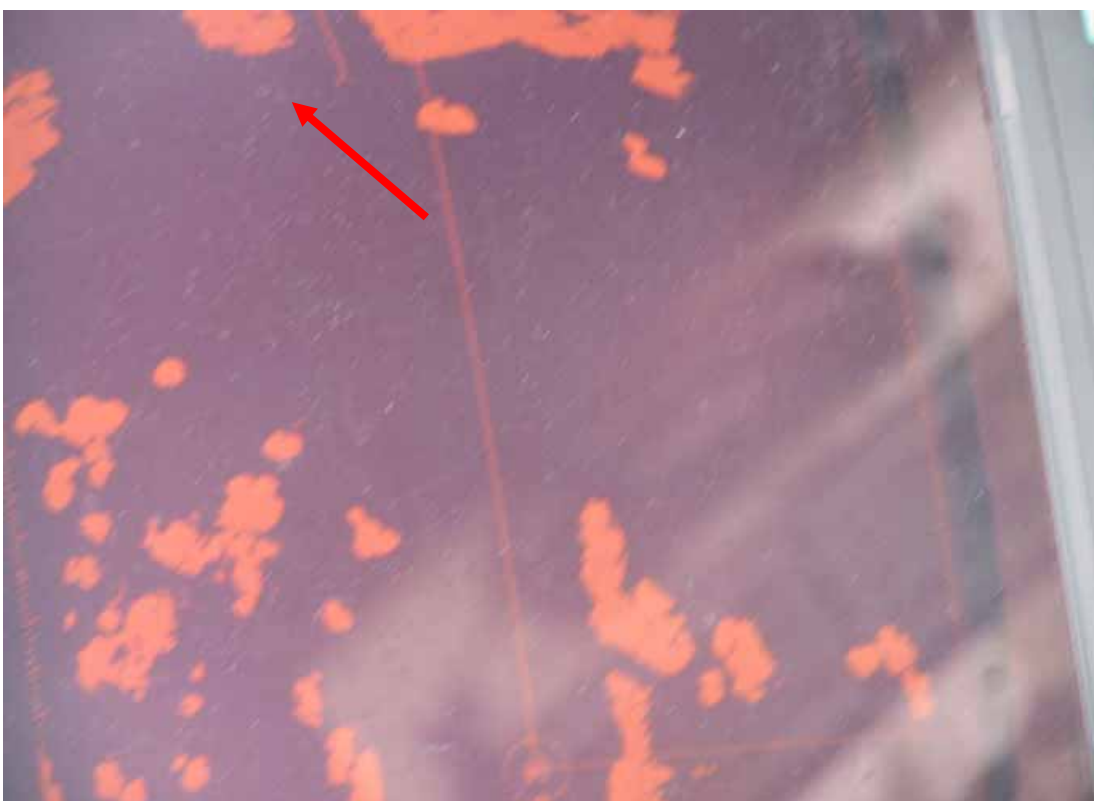
Under rekonstrueringen så körde man från Kasnäs till Öro och man satt ut tre remmare med radar reflektorer på. Efter det här körde man från Öro för att granska radarekona från remmarna. Remmarna blev synliga i radaren på förväntade tidpunkter och avstånd. Överraskande var att remmare nummer 2 eko försvann för flera radar antensvep.

Bild 11. Remmare nr 2 har försvunnit från radar displayen, remmare nr 3 syns svagt.

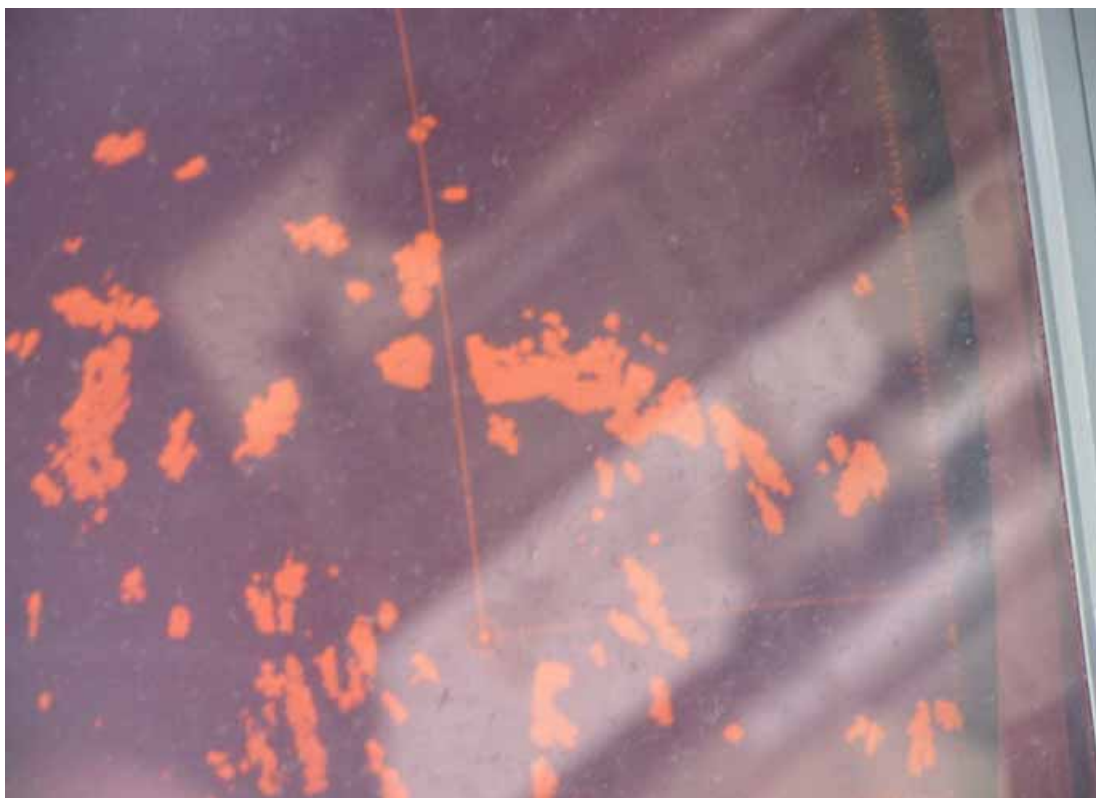
Bild 12. Remmare nr 3 har försvunnit från radar displayen.
