## Tutkintaselostus

C5/2004M

# **MS KRASNOVIDOVO, törmäys ponttonisiltaan Kyrönsal- messä 18.7.2004**

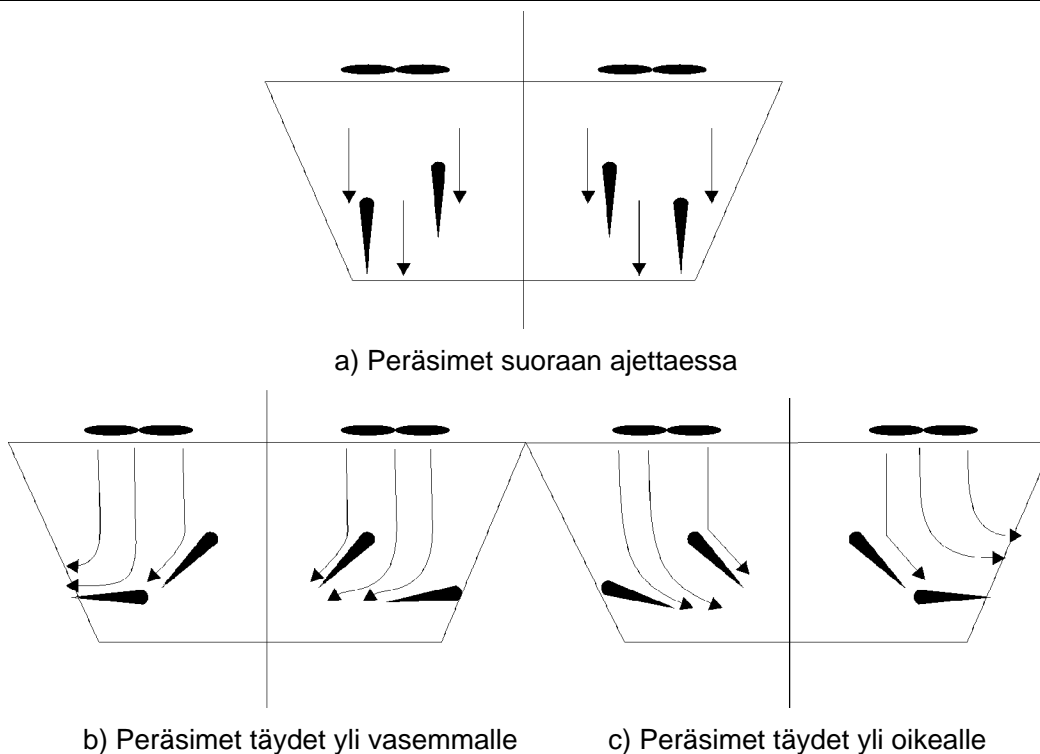
Kuva 2. ms KRASNOVIDOVOn peräsinjärjestelyä esittänyt kuva, joka oli aluksen komentosillan vasemmanpuoleisella siivellä kiinnitettynä etulaipioon (vrt. kuva 7). (Kuva on kopioitu mahdollisimman tarkasti sisältäen alkuperäisessä kuvassa olleen nuolien epäsymmetrian.)

KRASNOVIDOVOn peräsinjärjestelyssä peräsinkinparin keskinäinen vuorovaikutus korostuu suurilla peräsinkulmilla. Peräsinten sijainti on porrastettu siten, että sisempi peräsin on lähempänä potkuria. Tämä porrastus aiheuttaa peräsinpareille erisuuruiset ohjailuvoimat. Käänöksessä sisäkaarteessa oleva peräsinkinpari kääntää potkurin jättövirtauksen lähes kokonaan sivulle, mikä näkyy kuvassa 2.

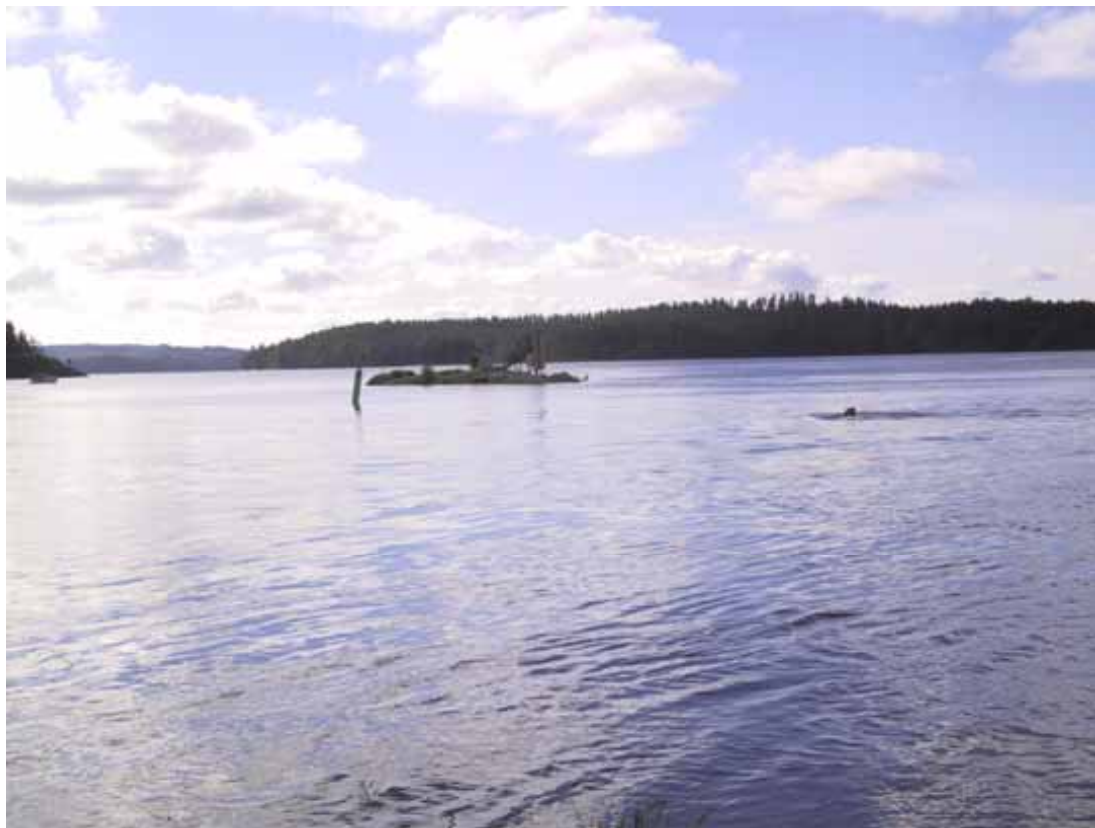
*Kuva 15. Viittapari kuvattuna Tallisaaren rannasta 19.8.2004. Oikealla oleva punainen viitta on lähes kokonaan veden alla virran painamana kuten kertomusten mukaan onnettomuuspäivänä (vrt. kuva 23).*

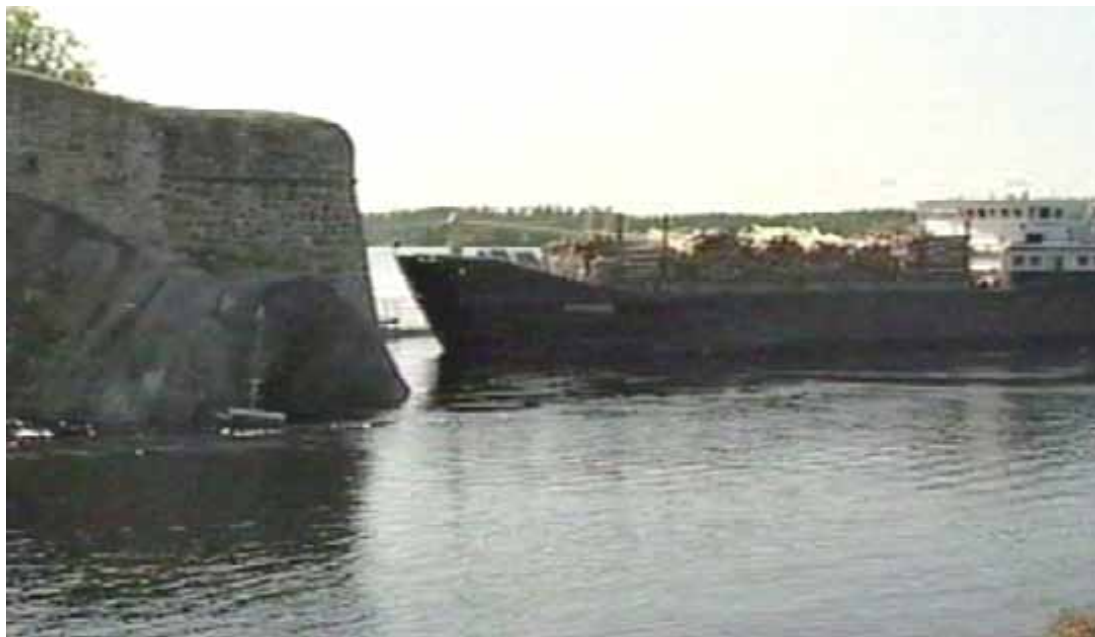
Kuva 16. KRASNOVIDOVO törmäämässä ponttonisiltaan ja hetkeä myöhemmin linnasaaren kallioon. Kuvattu videolle Tallisaaresta (YLE TV1:n uutisfilmi 18.7.2004).

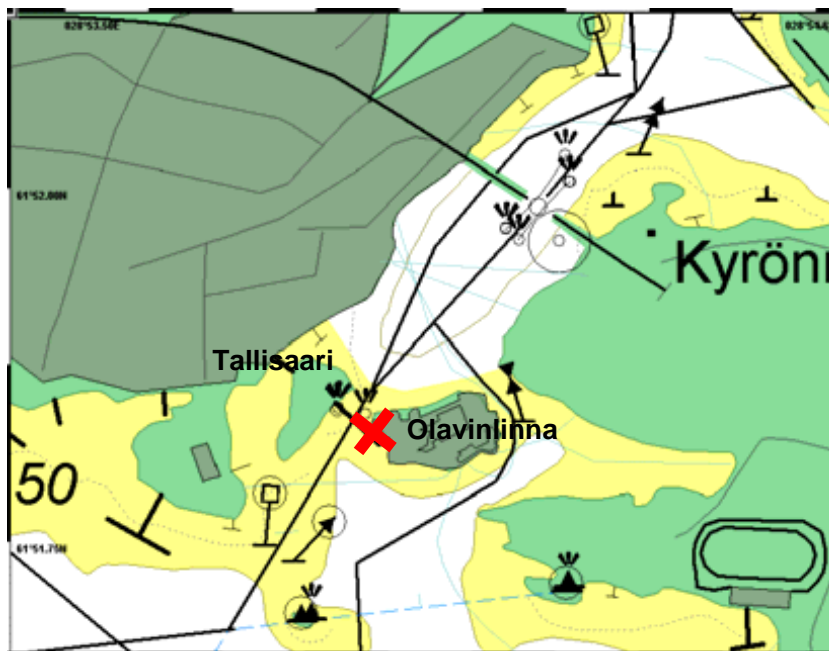
Kuva 17 KRASNOVIDOVON törmäyspaikka merkitty X:llä Olavinlinnan rannassa.

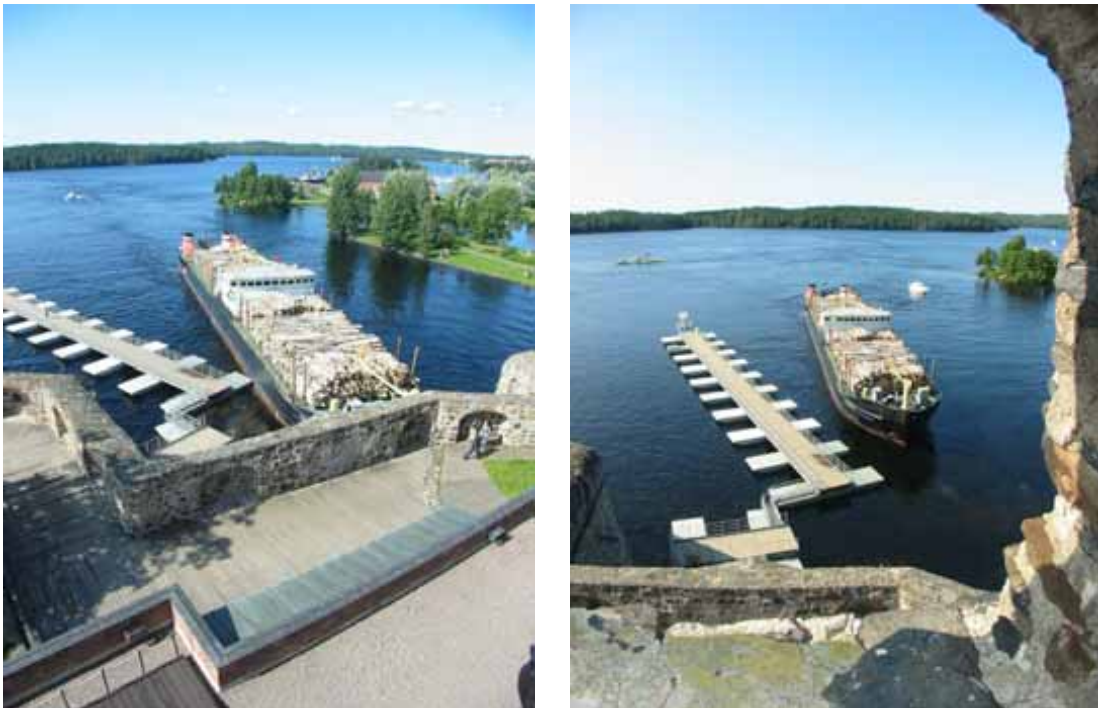
Kuva 18. KRASNOVIDOVO välittömästi Olavinlinnaan törmäämisen jälkeen (klo 10:37:44 vasemmalla; kellonajat kameran kellosta) ja lähdössä jatkamaan matkaa muutamaa minuuttia myöhemmin (klo 10:39:34 oikealla). (© Timo Härkönen)

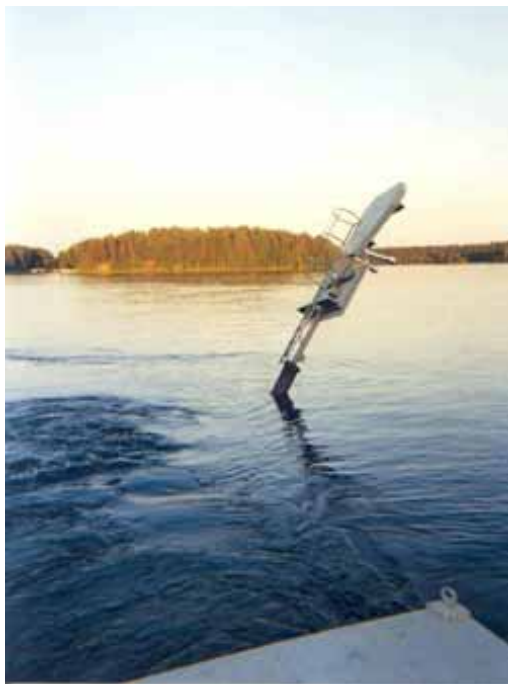
*Kuva 19. Vaurioitunut merimerkki, joka toimi myös ponttonisillan pään tukipisteenä.*

Ponttonisillan vaurioitumisen aiheutti se, että KRASNOVIDOVO osui sillan saranan puoleisen pään viimeistä ponttonia vasten hieman ennen aluksen pysähtymistä. Silta vaurioitui siten, että sen linnan kallioon kiinnittyvän kiinteän osan kiinnitykset rikkoutuivat. Kiinteän osan kiinnitys irtosi osittain ja koko silta siirtyi paikaltaan sen verran, että myöskään Tallisaaren puoleista sillan lukitusta ei voitu tehdä. Näistä syistä sillan käyttäminen kulkuväylänä ei ollut mahdollista. Kääntyvä ponttonisilta ja sen sarana säilyivät ehjinä, mutta sillan auki ollessa sen vapaan pään tukipisteenä toimiva merimerkki vääntyi sillan siirtyessä törmäyksessä. Tämä näkyy kuvasta 23, joka on otettu muutamia minuutteja törmäyksen jälkeen, ja kuvasta 19.

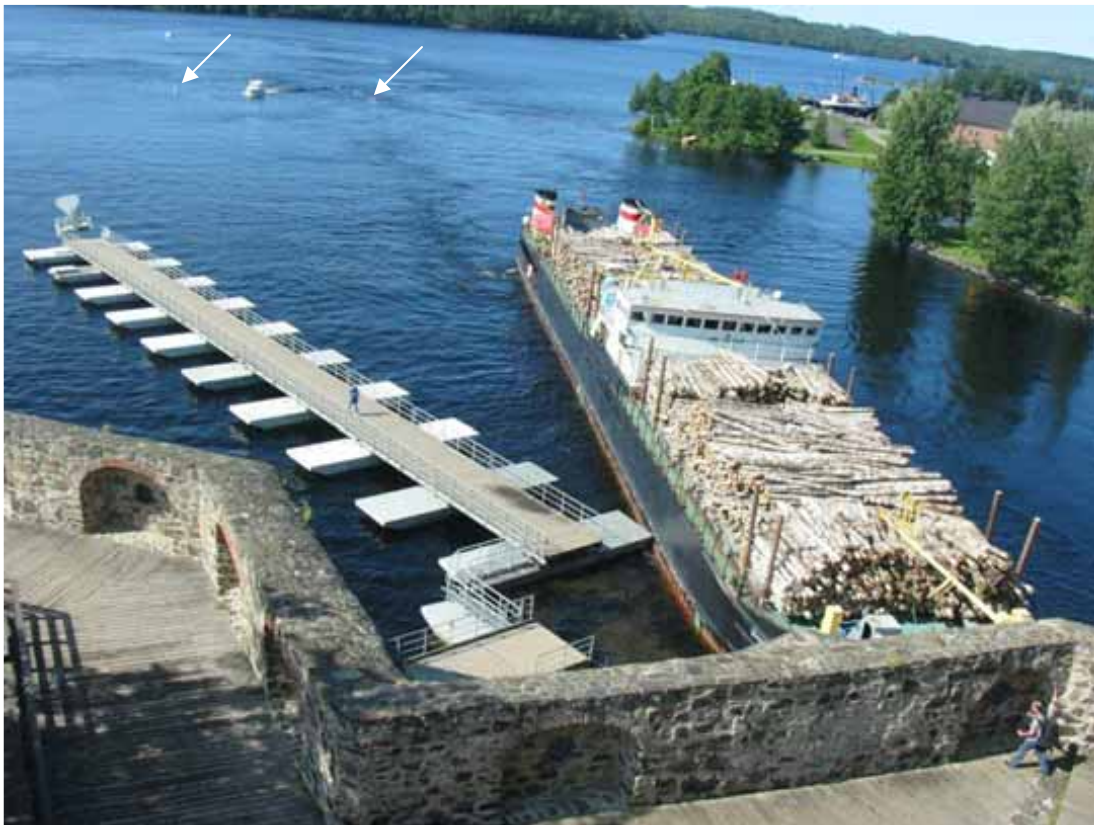
Kuva 23. KRASNOVIDOVO kuvattuna pian törmäämisen jälkeen (klo 10:37:56). Alus nojaa ponttonisiltaan törmäyskohdasta. Kuvasta näkyy myös sillan kiinteän osan siirtymä kiinnityksen irrottua. (Sillan osittain näkyvän kiinteän osan kannen tulisi olla melko tarkkaan kuvassa etualalla olevan vaakasuuntaisen muurin suuntainen.) Sillan vapaassa päässä on näkyvissä vaurioitunut merimerkki. Kuvassa näkyy myös valkoisilla nuolilla merkitty puna-vihreä viitta- pari, jonka kohdalla on valkoinen moottorivene. Punainen viitta on lähes kokonaan veden alla. (© Timo Härkönen)

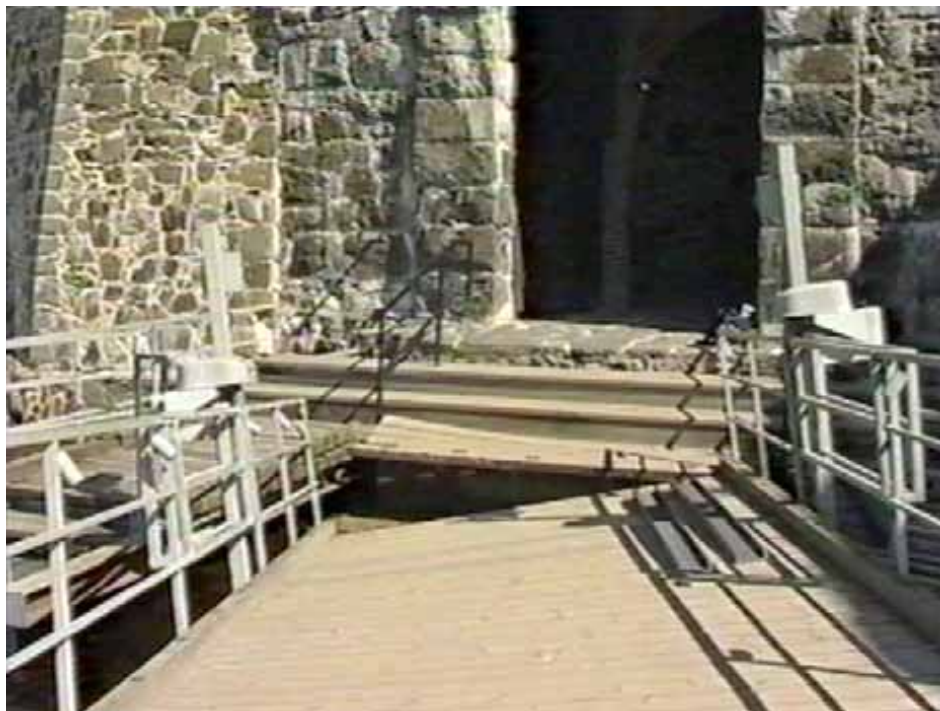
Kuva 24. Sillan kiinteän osan vaurioitunut kiinnitys (vrt. kuva 41).

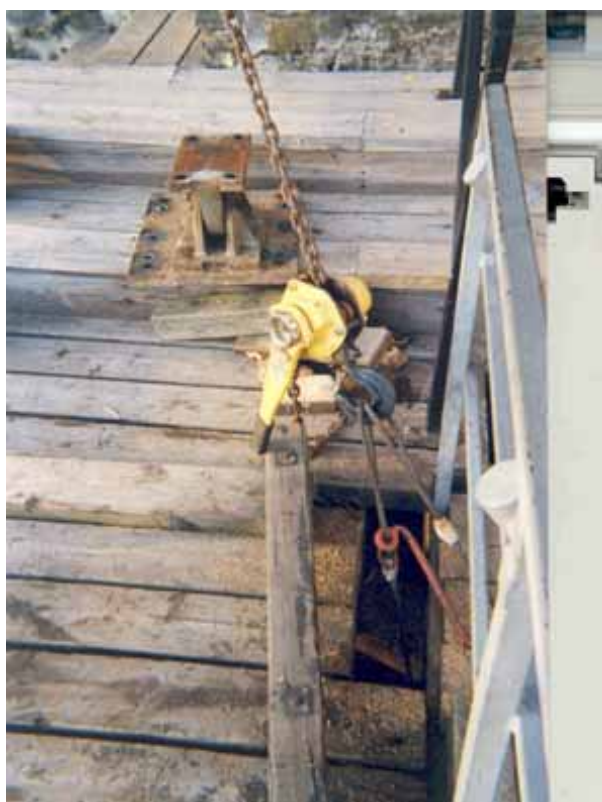
Kuva 25. Sillan kiinteän osan vasemman reunan väliaikaiskiinnitys taljalla rantakalli-oon. Kuvassa näkyy myös vaurioitunut teräskiinnike irrotettuna.
