Tutkintaselostus

C 6/2004 M

Kaljaasi VALBORG, karilleajo Porvoon saaristossa 4.8.2004

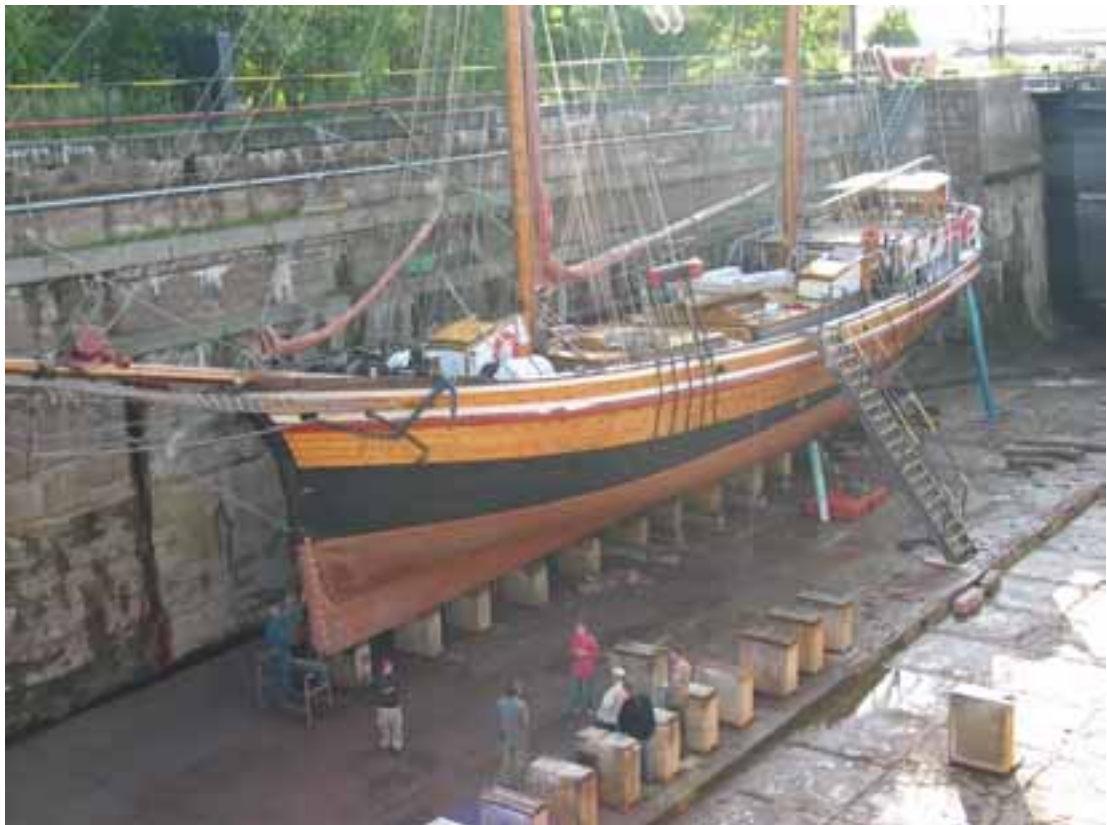
Kuva 1. VALBORG telakalla Suomenlinnassa.

Alus ei jäänyt kiinni karille. Karilleajon jälkeen todettiin, että aluksella oli vuoto. Vaurio oli keulassa oikealla puolella. Kaksi lankkua oli irronnut keularangasta. Rivetystä oli irronnut noin 1,8 metriä alaspäin. Vuoto oli noin 40 litraa minuutissa. Se pysyi kurissa aluksen omalla pumpulla. Pumpun teho oli 6000 litraa tunnissa eli 100 l/min.

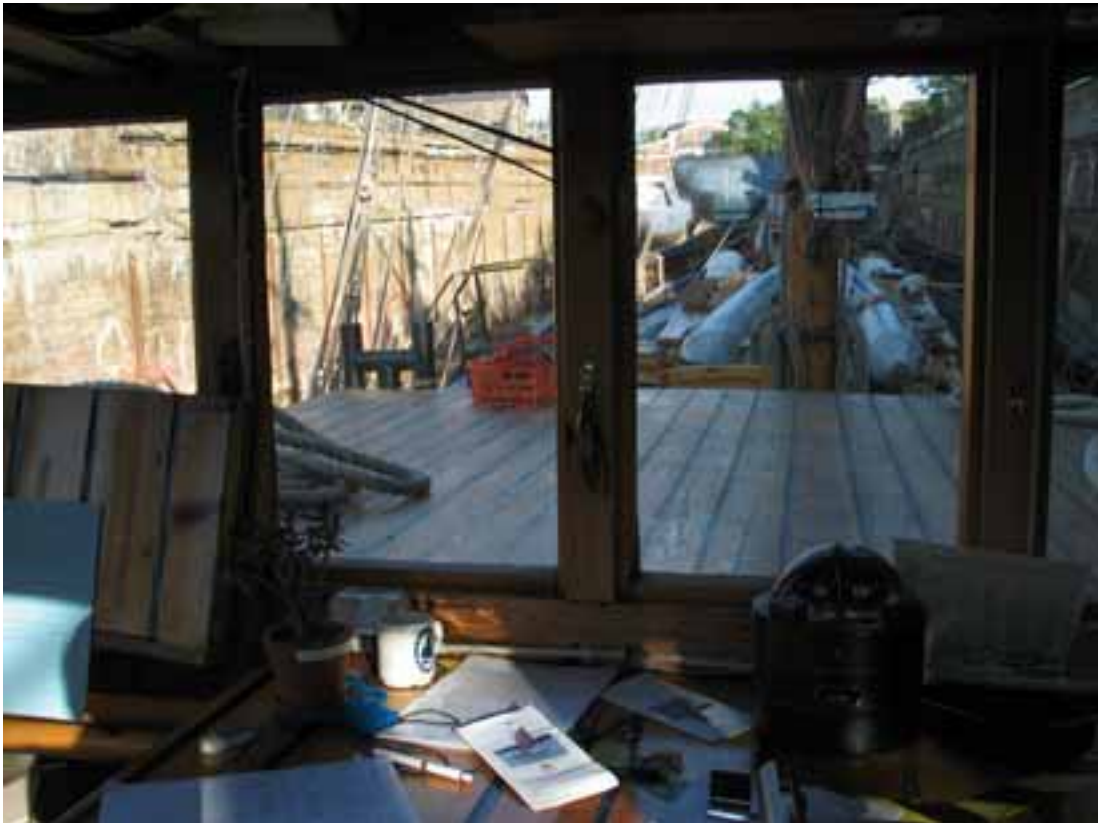
Kuva 2. Näkyvyys oli hyvä VALBORGin komentosillalta eteenpäin aluksen keskiliinjalla. Kompassi on keskiliinjalla.

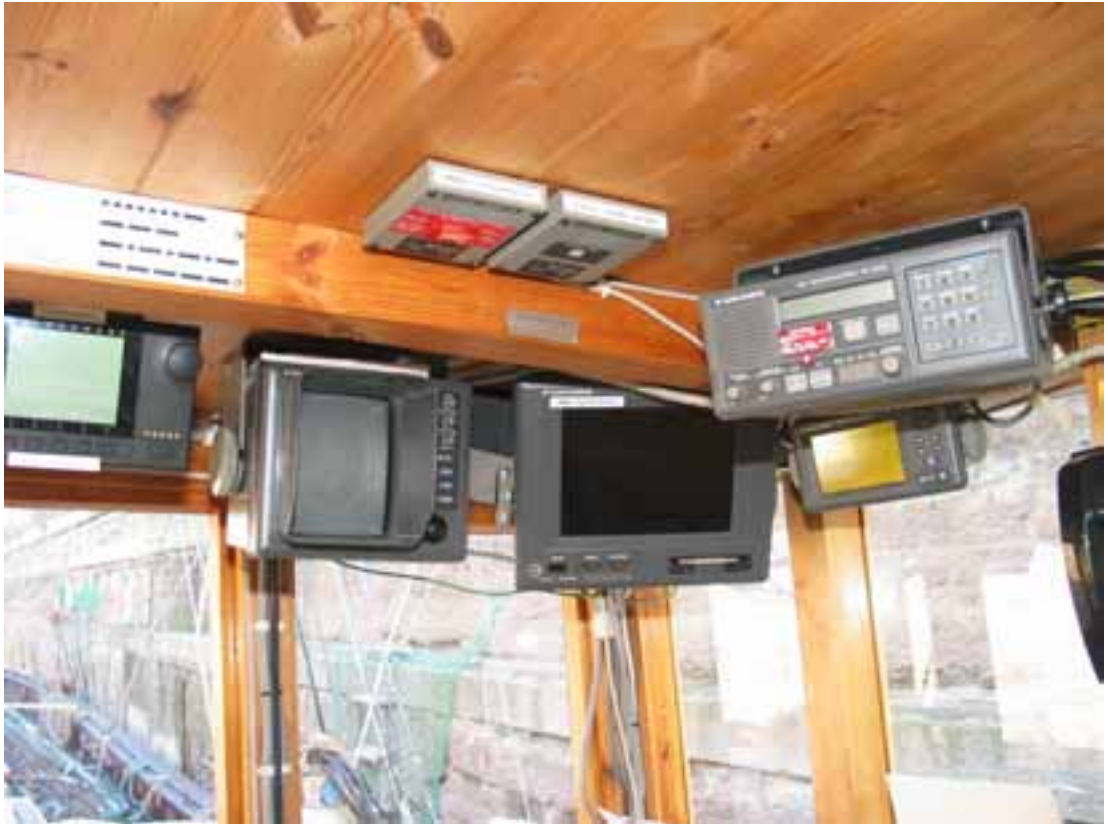
Kuva 3. Komentosillan katon oikea puoli. Äärimmäisenä vasemmalla on kaikuluoti ja sen oikealla puolella on tutka ja oikealla on GPS. Lähimpänä GPS:n edessä on VHF radiopuhelin.

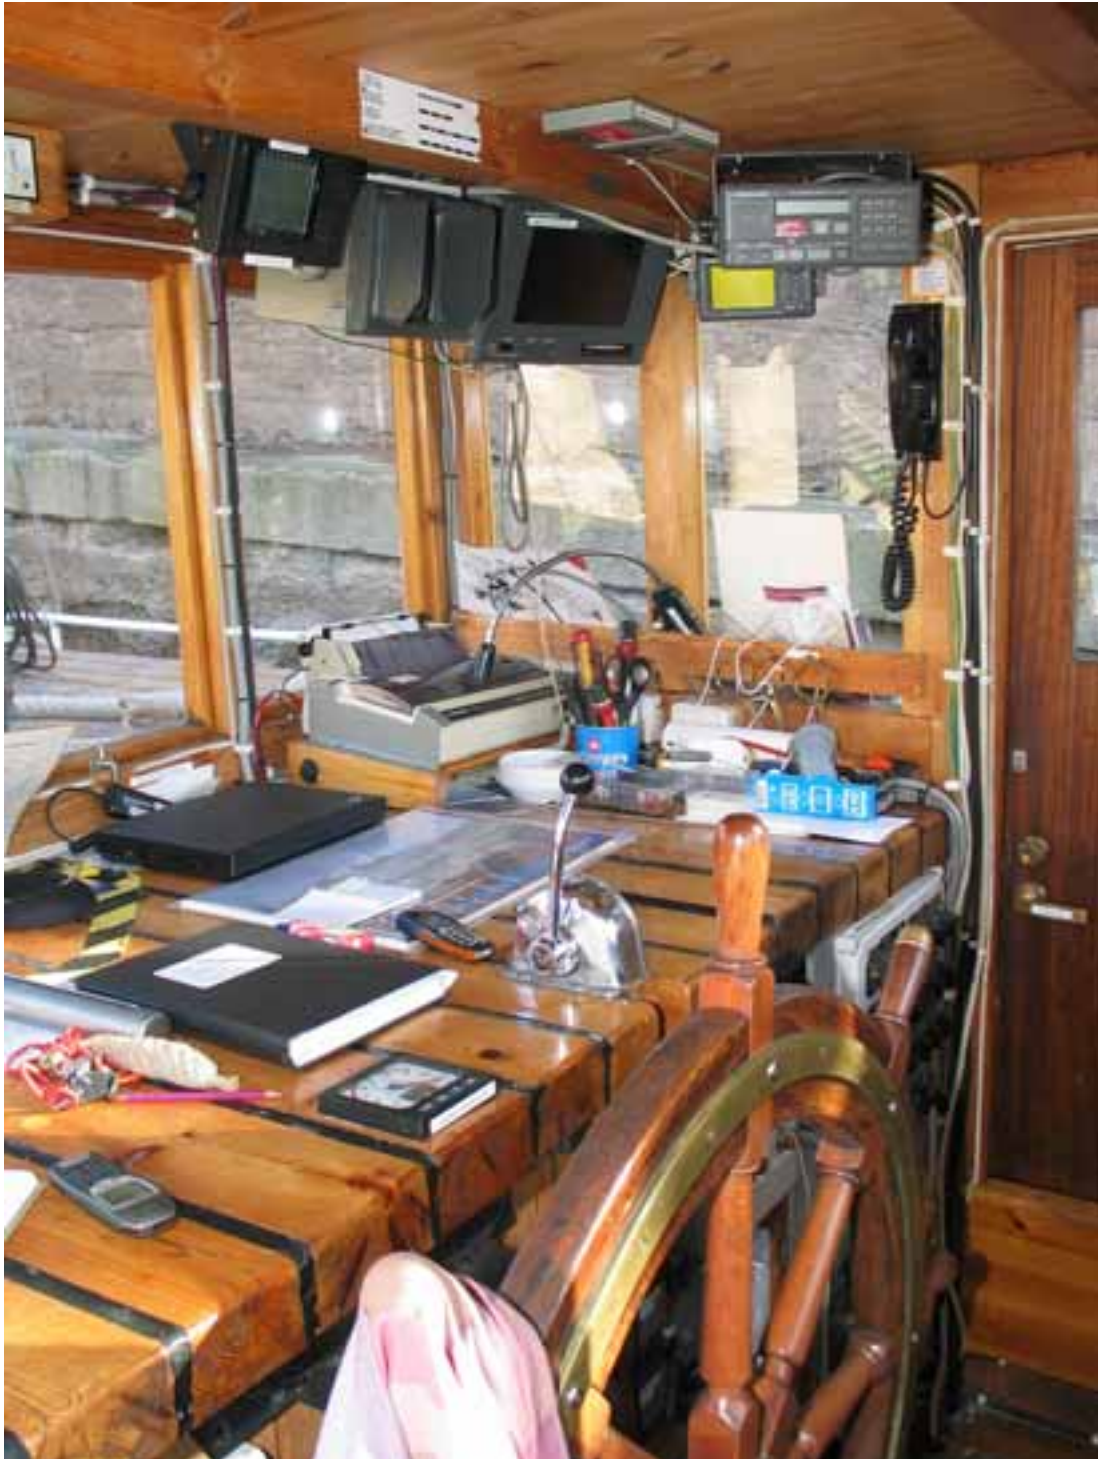
Kuva 4. Karttapöydän oikeassa kulmassa on printteri. Sen vasemmalla puolella on kannettava tietokone, jossa oli elektroninen kartta.

Ruorin takaa pystyi ohjaamaan ja seuraamaan aluksen GPS paikkaa samanaikaisesti. Auringon häikäisyn estämiseksi ei ollut suojaavaa kalvoverhoa tai muuta menetelmää.

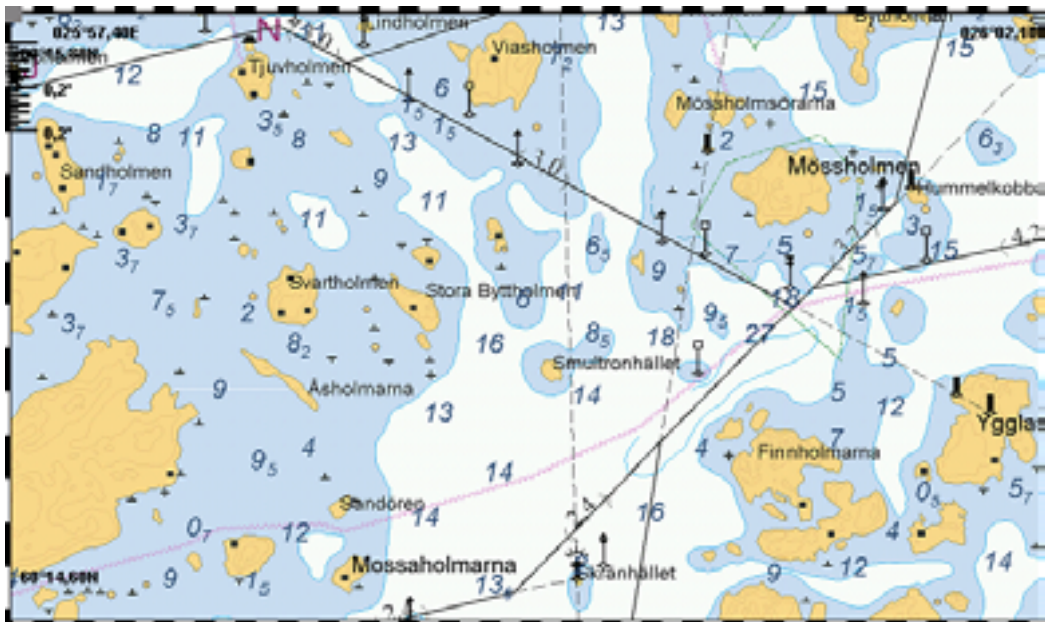
Kuva 4. VALBORG oli matkalla 4,2 metrin etelästä tulevaa väylää koilliseen. Tarkoitus oli kääntyä luoteeseen 3,0 metrin väylälle. (Kartta Merenkulkulaitos ©)

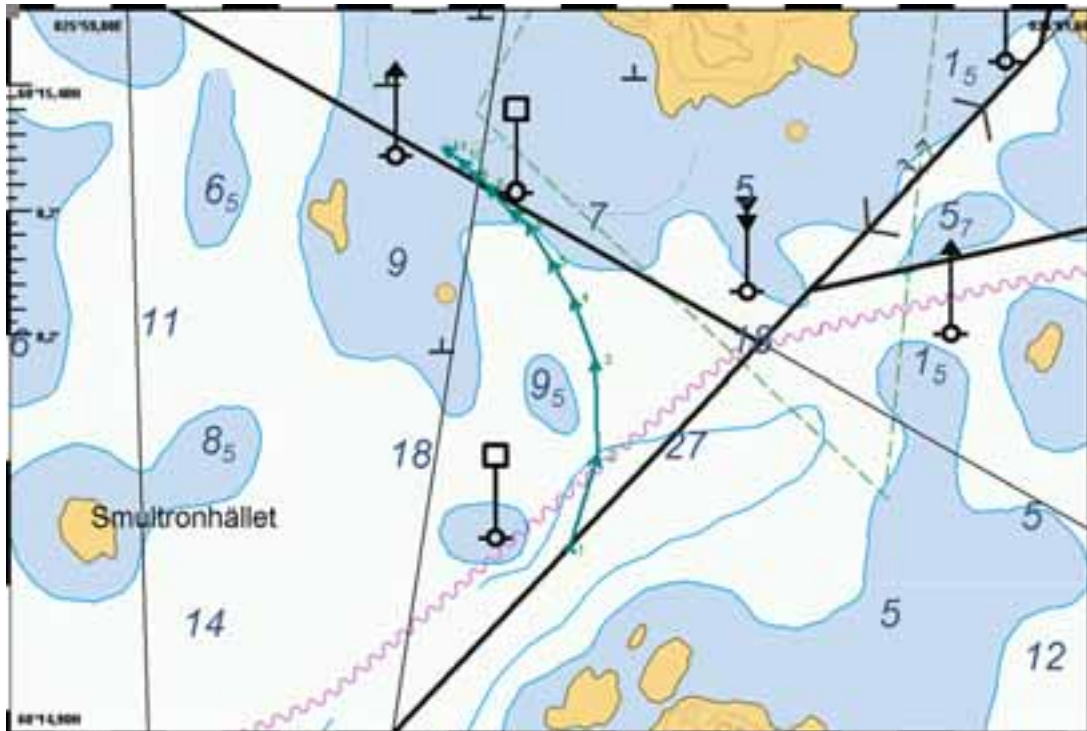
Kuva 5. Päällikön jälkepäin mitaamat koordinaatit kuvaavat VALBORGin kulke-
man käännöksen. (Kartta Merenkululaitos ©)

Päällikkö ilmoitti käännöksen alkaneen punaisen viitan jälkeen vasemmalle Ygglasön linjalle kohti Mössholmenin lounaispuolella olevaa viittaporttia. Päällikön mielestä kartta ilmaisi, että kysymyksessä oli ”portti”.

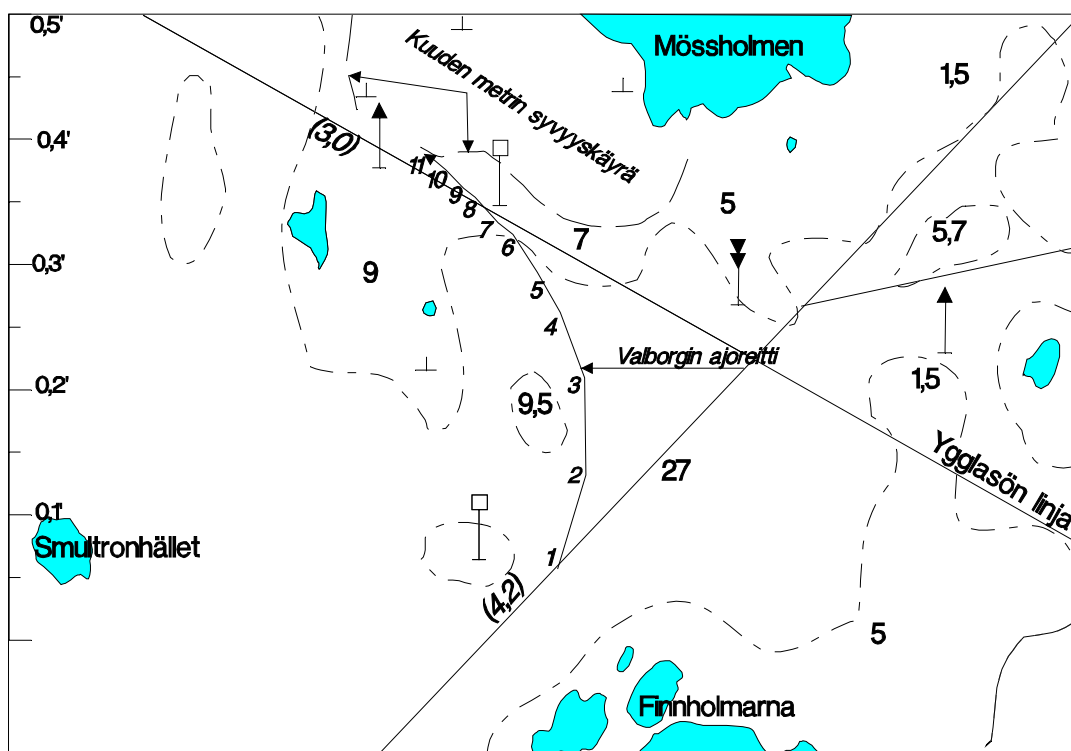
Kuva 6. Päällikön merkitsemä VALBORGin reitti pisteillä 1–11.

Päällikkö kävi onnettomuutta seuraavana päivänä merkitsemässä kuljetun reitin GPS:n avulla¹. Hän kulki veneellä ajetun reitin ja merkitsi sen yhdellätoista pisteellä. Päällikkö luotasi ja merkitsi myös kohtalokkaan matalikon kahdella toista pisteellä (kuva 7). Hän kirjasi kaikki koordinaatit kahden desimaalin tarkkuudella. Päällikön kertomuksesta voidaan päätellä, että hän menetti vihreän viitan näkyvistään suunnilleen pisteen 3 kohdalla

ja näki sen jälleen punaisen viitan sivuutuksen jälkeen suunnilleen pisteen 8 kohdalla. Päällikkö ilmoitti, että hänen viimeinen varma sijainti oli suunnilleen pisteessä 5 (kuva 6).

VALBORGin päällikön kuvaama käännös kuvaa keskimäärin 0,25 mailin kaarresädettä. Nopeus oli silloin noin 7 solmua. Piste 8 jälkeen alus kulki lähes suoraan (kuva 6) ja nopeus oli neljä solmua. Ennen punaista viittaa ajorata muuttui suoraksi, vaikka päällikö yritti kääntää vasemmalle. Päällikön esittämä ajorata kuvaa useita pieniä suunnan

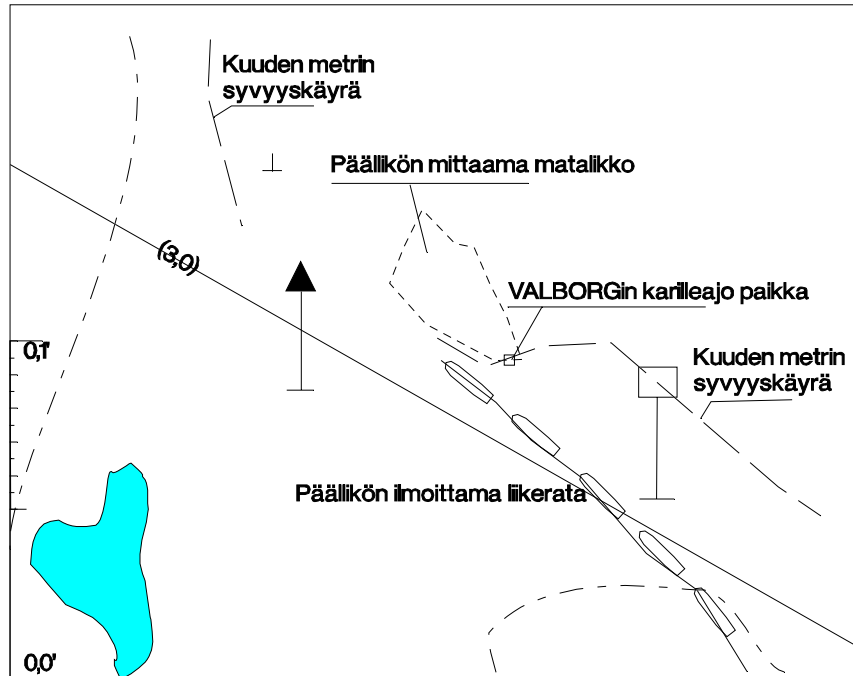
Kuva 7. Päällikkö piti kapeikkoa "porttina". Hänen ilmoittama liikeradan muoto on ilmeisesti oikea, mutta todellisuudessa sen on täytynyt olla hieman enemmän oikealla.

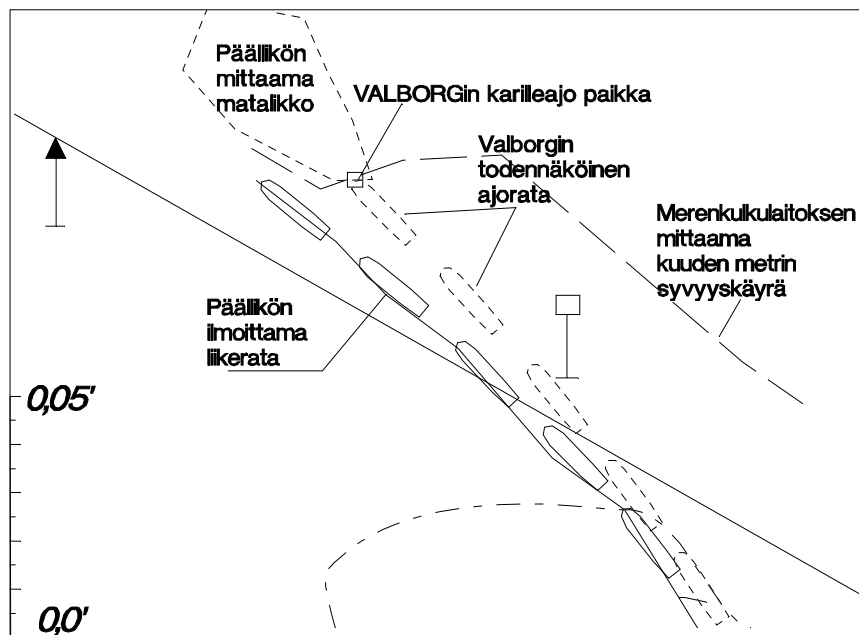
Kuva 8. VALBORG sivuutti punaisen viitan 15 metrin päästä. Tästä aluksen suunta karille on ollut miltei suoraan. Kuva osoittaa, että kapeikkoa voi erehtyä pitämään porttina vain tultaessa sivulta.

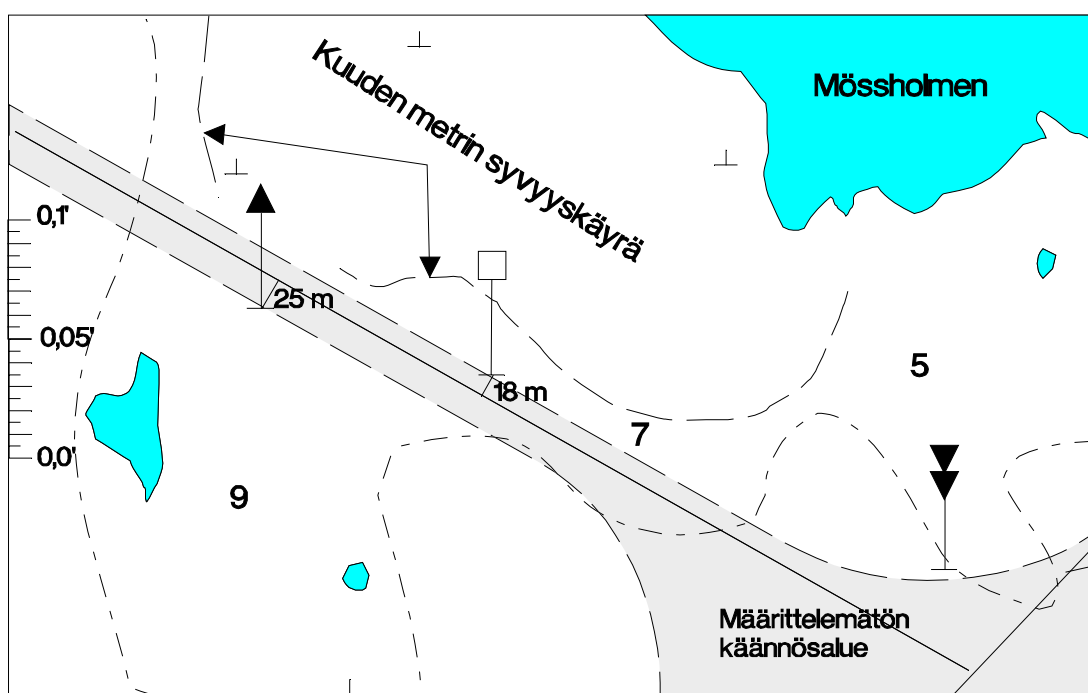
Kuva 9. Kartan perusteella päätelty Merenkululaitoksen väyläsuunnitelma.

Viittojen sijainnit osoittavat, että väylän suunnittelija ei ole pitänyt kapeikkoa porttina (kuva 9). Viitat rajaavat väylän leveydeksi 43 metriä. Yksikaistaisen väylän leveys on neljä alusleveyttä². Sen perusteella VALBORG tarvitsee väylän leveydeksi 28,8 metriä. Väylä oli tarpeeksi leveä VALBORGille. Väyläsuunnittelu edellyttää käännoksen suorittamista siten, että käännoksestä aiheutunut hajonta ja tahaton mutkailu on saatu korjattua viiden aluspituuden matkalla ennen kapeikkoa. Väyläsuunnittelija jättää käännoalueen määrittelemättä. Käännoalue oli laaja (kuva 9).

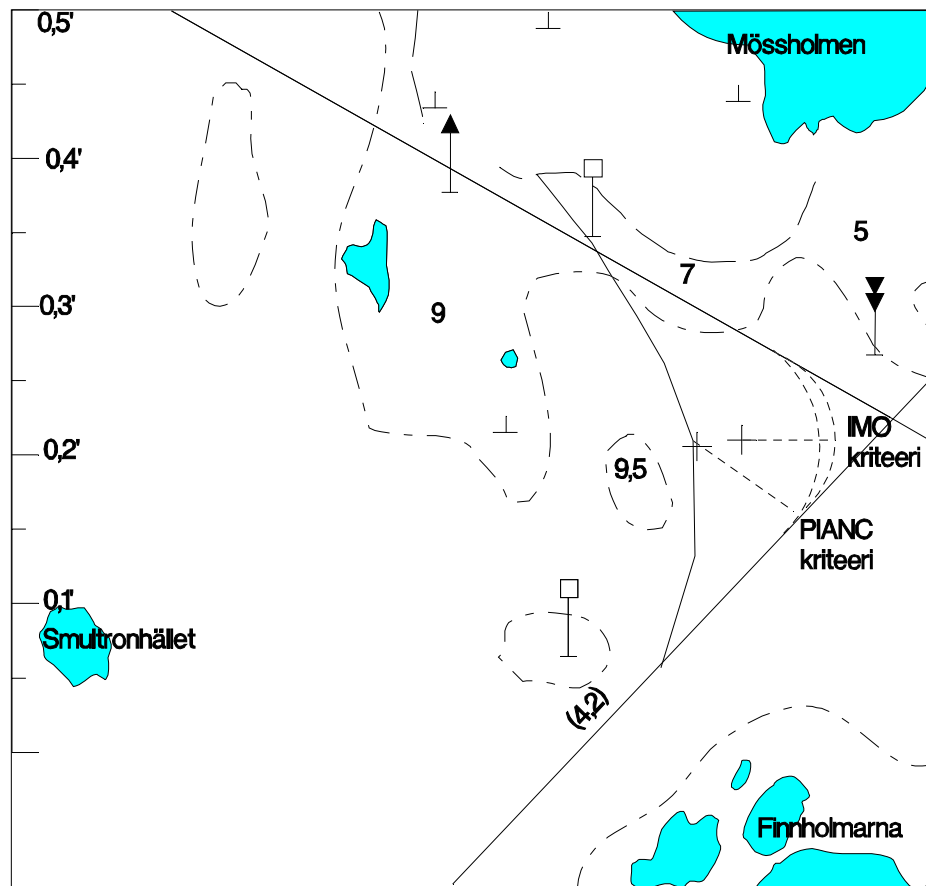
VALBORGin kääntymistä voi verrata kahteen kääntymistä koskevaan kriteeriin. Kansainvälisen merenkulkujärjestön päätöslauselma⁴ määrittelee, että aluksen tulee kääntyä täydellä ruorikulmalla 90 astetta 4,5 aluspituuden matkalla. Väyläsuunnitteluohje suosittelee, että kaarresäde suunnitellaan lyhimmillään viiden aluspituuden mittaiseksi (kuva 10).

Kuva 10. VALBORGin käännöksen vertailu väyläsuunnittelu- ja IMO:n ohjailukriteereihin.

Kuvaan 10 on piirretty IMO:n aluksia varten tehty kriteeri minimi käännössäteelle ja PIANCin tekemä väyläsuunnittelun minimi kaarresäde. Aluksen kulkema rata ei ollut yhtenäinen käännös vaan pienien käännösten sarja.

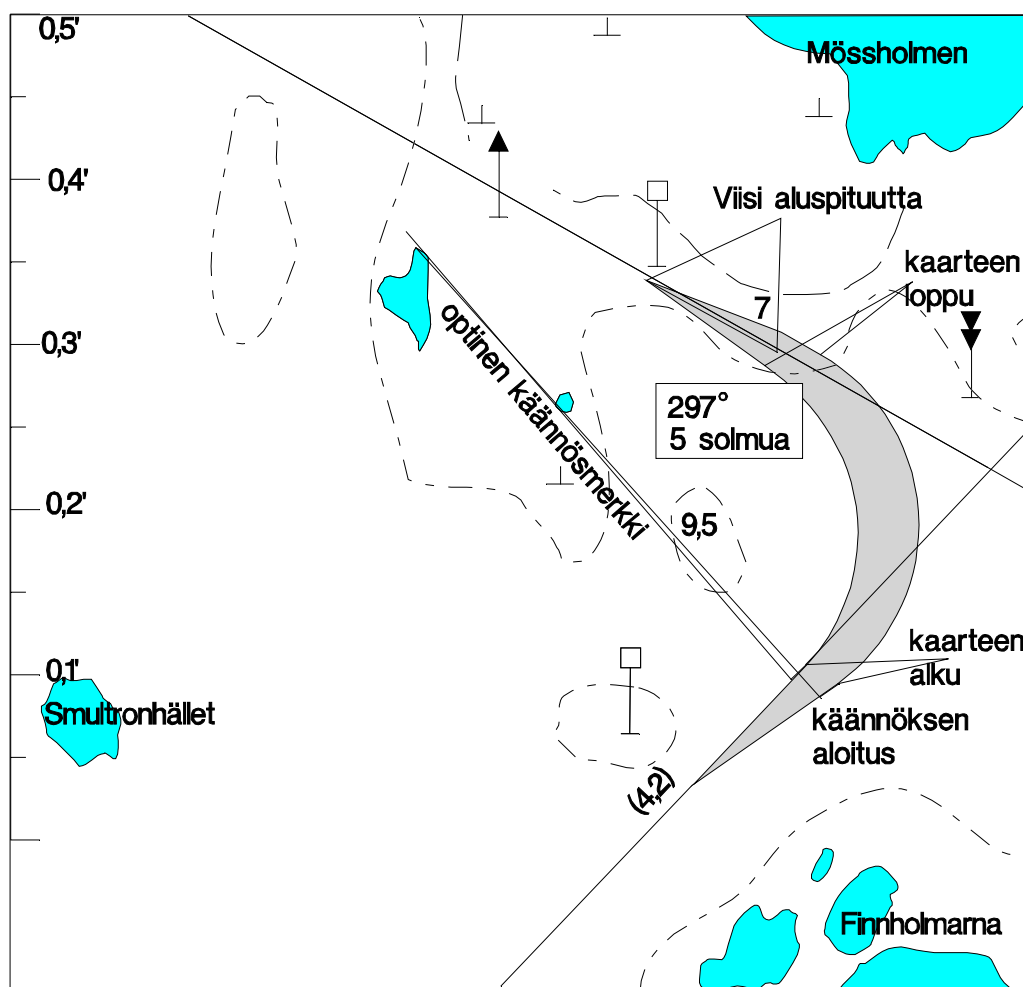
Häikäisy vaikutti varmasti ohjailuun ja paikanmääritykseen käännöksen loppuvaiheessa. Onnettomuuteen johtanut tekijä syntyi kuitenkin siitä, että käännös ei ollut valmis aluksen tullessa kapeikkoon. Ennen punaiselle viitalle tuloa olisi ollut mahdollisuus kääntää alus suunnalle 297° . Suuntaa ei ollut ilmeisesti merkitty paperikartalle. Kartanpiirtäjä ei merkitse suuntia matalille väylille. Se on tehtävä reittisuunnitelmaan (kuva 11).

Kuva 11. Kuvaan on piirretty kaksi väyläsuunnittelun vaatimukset täyttävää käännöstä. Harmaa vyöhyke kuvaa aluetta, johon käännökset voi sijoittaa.

Sisemmän käännöksen voi aloittaa linjan suunnalla 044°. Käännös aloitetaan kun vasemmalla näkyvä pieni kari ja luoto ovat linjassa kuvan 11 osoittamalla tavalla. Käännöksen voi tehdä myös kääntämällä ensin oikealle 10°. Käännösmerkki on käytännössä sama kuin edellisessä käännöksessä. Kuva 11 esittää käännösalueen, joka jättää viisi aluspituutta suoraa käännöksen loppupisteen ja kapeikon väliin. Suunnikkaan sisällä on karttaan merkitty uusi suunta ja käännöksessä ja kapeikossa noudatettava nopeus.

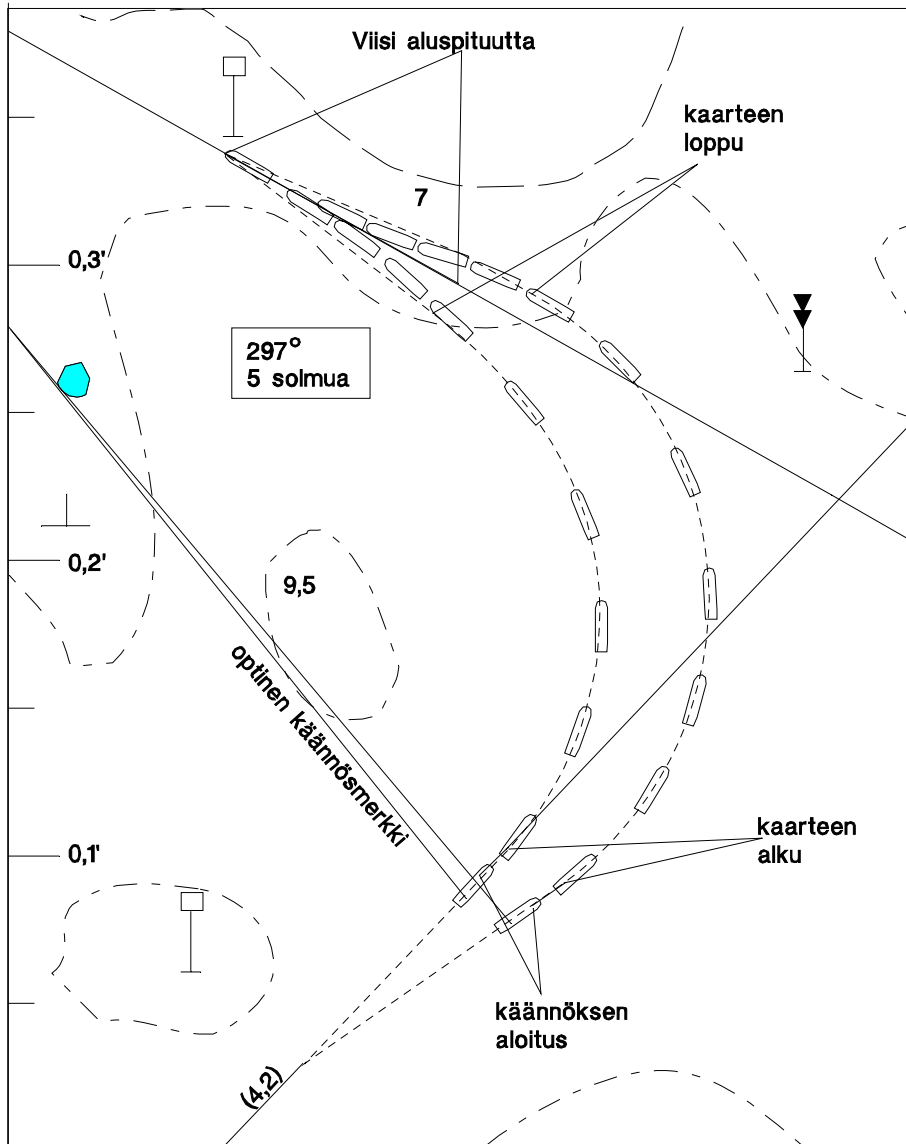
Kuva 12. Käännökset kuvaavat aluetta johon käännös tulee sijoittaa.

Kuva 12 esittää edellä esitetyn kahden käännöksen rajaamaa aluetta. Kaarteet on valittu sopivimman käännösmerkin mukaan. Sitä voi käyttää optisesti tai tutkalla. Sisimmän kaarteiden säde on 0,14' ja uloimman 0,15'. VALBORGin minimi kaarresäde on väyläsuunnittelun mukaan viisi kertaa aluspituus eli 0,8'. Viiden solmun nopeudella käännösnopeudet mainituissa käännöksissä ovat vastaavasti 35–33 astetta minuutissa.
