Undersökningsrapport

B1/2005M

M/S AMORELLA, brand på bildäcket 19.5.2005

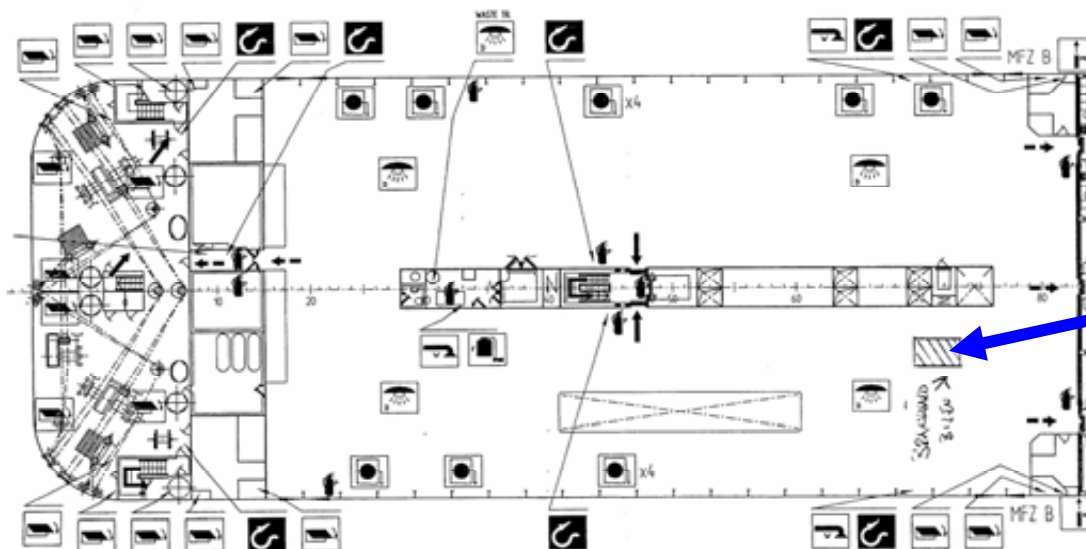
Bild 4a Placeringen av kombidäckets släckningsutrustning, pilen visar var den brunna bilen var.

Den brinnande personbilen, en Volvo 740, var på kombidäckets styrbordssida, räknat från mittlinjen i andra raden i den förliga delen av däcksavdelningen (bilderna 4a och 4b). Enligt dem som var med i den inledande släckningen var rökfronten i början tydligt begränsad till ett 70-centimeter tjockt lager i taket enbart över området på bildäckets styrbordssida.

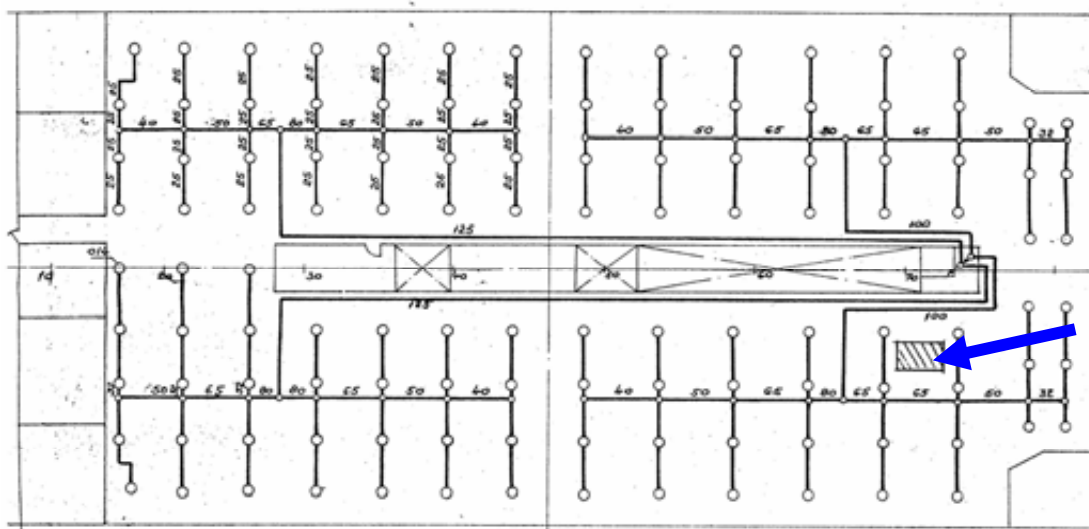
Bild 4b Placeringen av kombidäckets sprinklermunstycken.

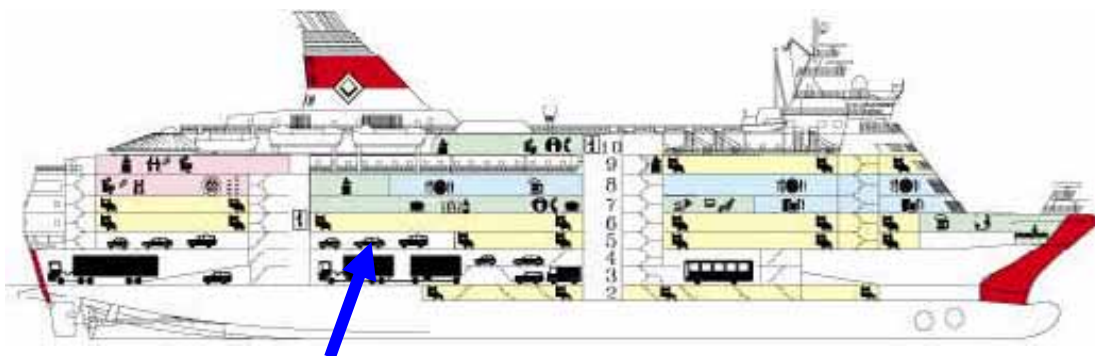
Bild 7. Bildäcket på kombidäcket, pilen visar var den brunna bilen var.

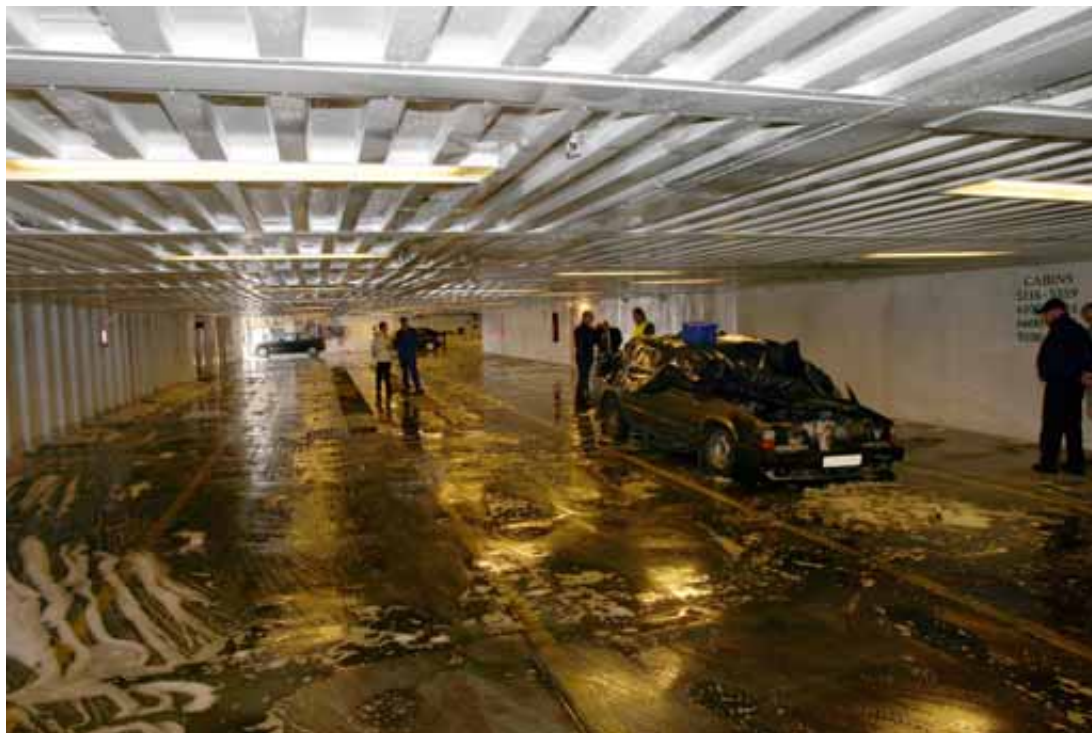
Bild 8. Den brunna bilen på bildäcket.

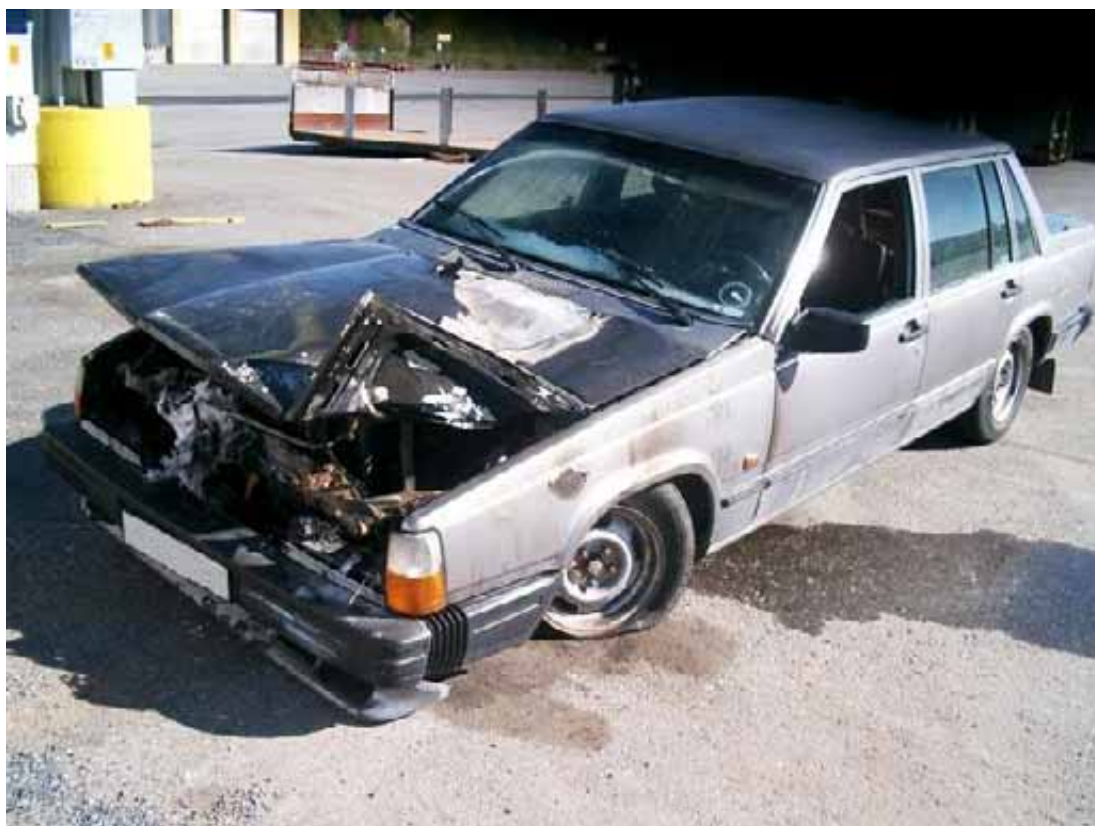
Åbo-polisen gjorde undersökningen gällande brandens orsaker. I det här fallet fick branden som totalt förstörde personbilens motorutrymme antagligen sin början i ett fel i en elapparat.

Bild 9. Den brunna Volvo 740 fotograferad i Åbo hamn den 20.5.2005.

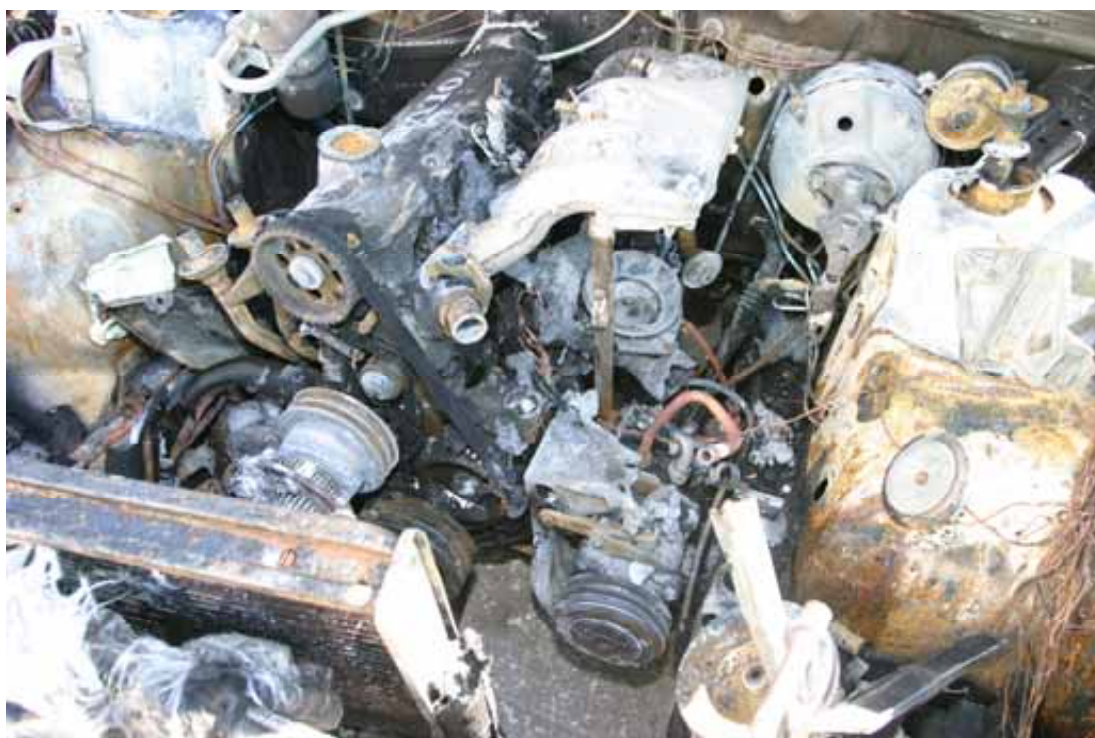
The Turku Police investigated the cause of the ignition of the car. In this case the fire, which totally destroyed the engine space of the car, had started due to a failure in an electrical device.

Bild 10. Bilens brunna motorutrymme.

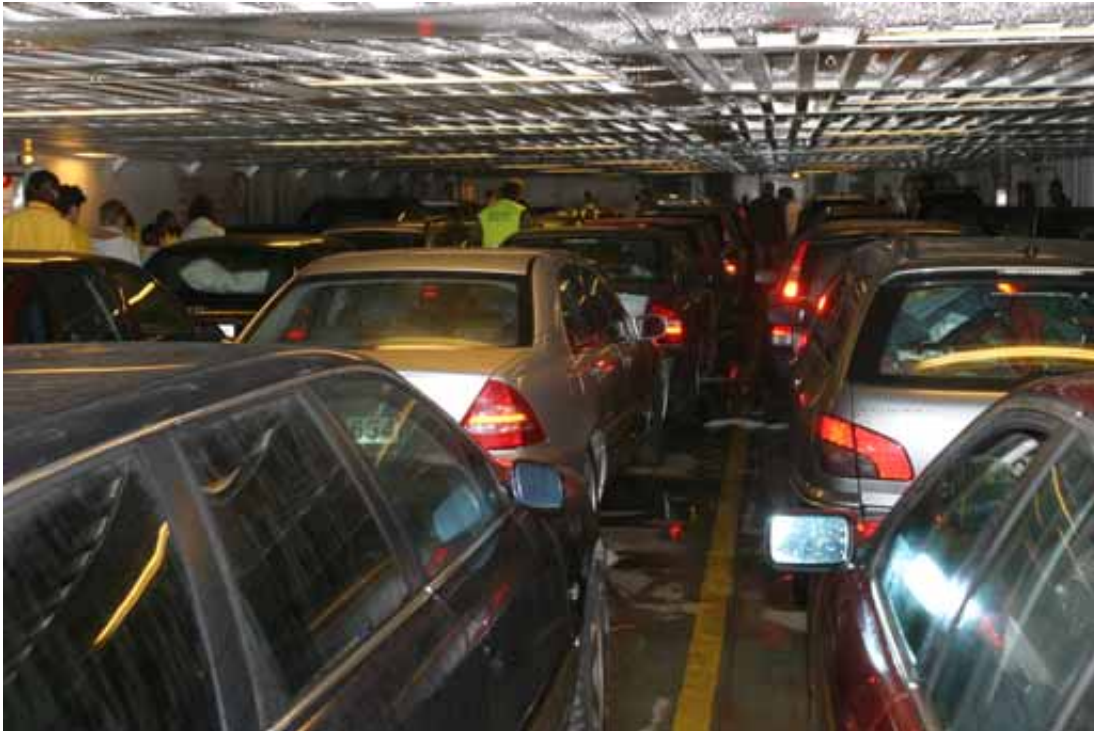
Kombidäcket var fullastat på så sätt att fordonen var placerade tätt i fem rader i fartygets längdriktning på båda sidorna av strukturen (center casing) som delade bildäcket i två delar. I den förliga delen av kombidäcket hade man placerat bilarna glesare. Halvvägs på båda sidorna av center casingen hade man vid trappgången som ledde till passagerarutrymmena vid dörrarna lämnat fritt utrymme motsvarande en personbil. Sammanlagt fanns det 89 personbilar och tre motorcyklar på däcket.

Bild 11. Det fullastade bildäcket på AMORELLAs kombidäck under olycksresan.
