Tutkintaselostus

C2/2005 M

S/S HEIKKI PEURANEN, karilleajo Saimaalla 25.6.2005

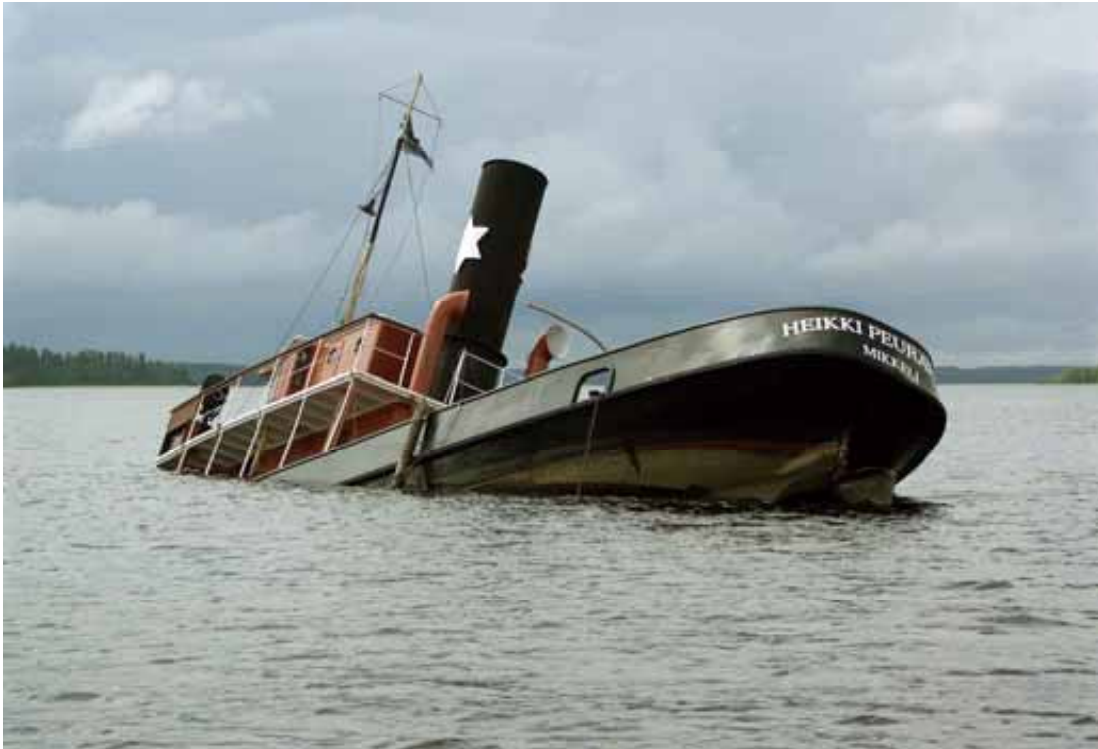
Kuva 1. S/S HEIKKI PEURANEN kivellä.

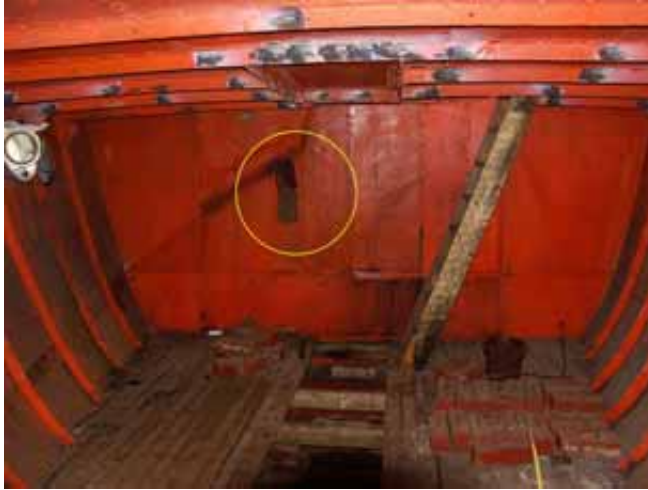
Rungossa oli useita poikittaisia laipioita silmämääräisesti sinänsä oikeaoppisesti sijoitettuna. Yksikään laipio ei kuitenkaan ollut vesitiivis vaan niihin oli jätetty vuotoaukkoja ja tehty epätiivitä läpivientejä. S/S HEIKKI PEURANEN on tosiasiallisesti täysin osastoitamaton alus, joka uppoaa minkä hyvänsä runkoon tulleen vuotoaukon johdosta.

Kuva 4. Luukku Vuotoaukko laipiossa

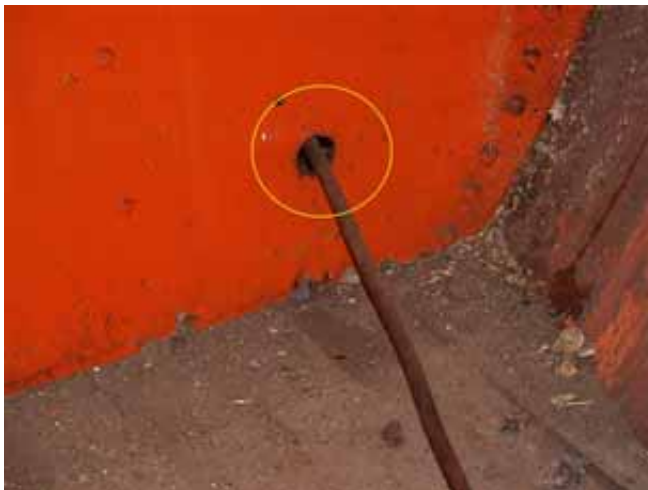
Kuva 5. Lävivienti laipiossa

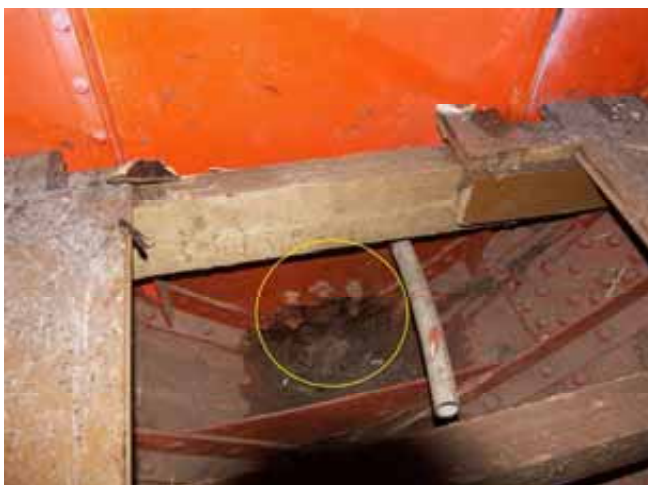
Kuva 6. Törmäyslaipion alareunassa aukko.

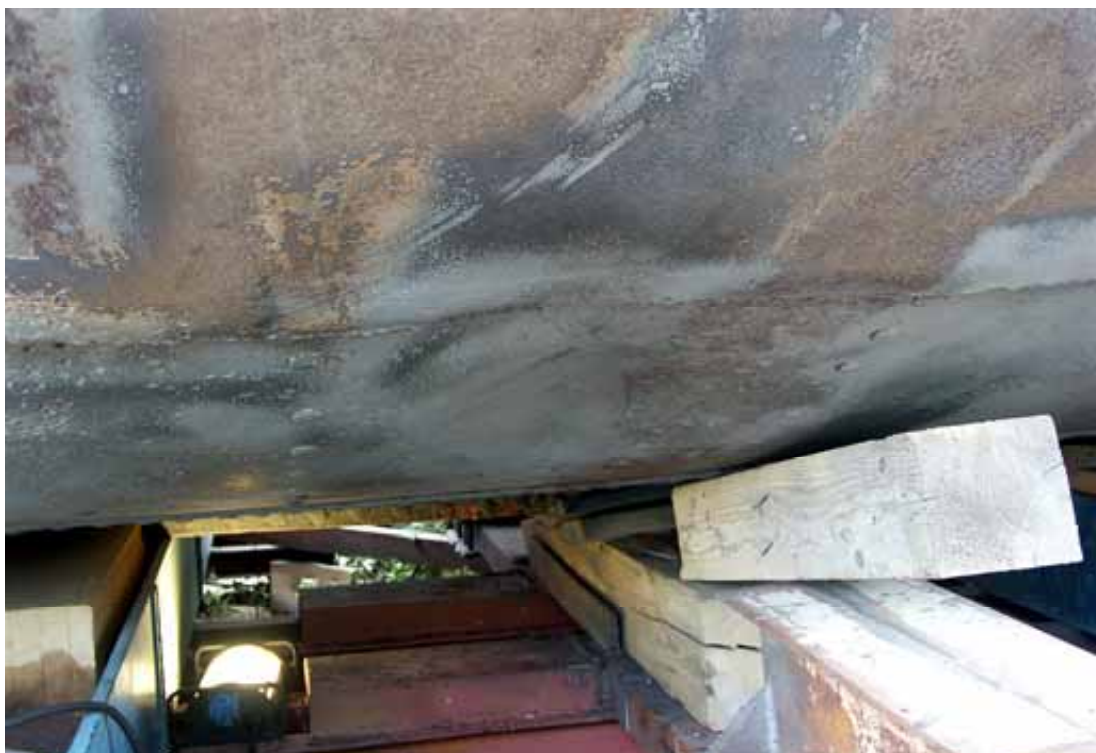
Pituuden puolenvälin alueella oli kaksi syvää painautumaa pohjassa. Toinen SB- ja toinen BB-puolella jonkin verran CL:stä ulospäin. Painautumat eivät olleet hankausjälkiä vaan selkeitä puskujätkiä, joiden seurauksena levy oli painunut sisälle yhden karivälin alueella. Painumaksi mitattiin 75 mm noin 400 mm:n matkalla. Painautumat olivat jouhevia, eikä taitoksia tai viiltoja esiintynyt.

Painautumien jyrkimpien alueiden kohdalla ei ollut hitsisaumoja, mutta painautumien vaikutusalueella oli sekä hitsi- että niittisaumoja. Silmämääräisesti ei havaittu hitsisaumoissa säröjä vaan rakenne oli taipunut sitkeästi. Niittisaumoja oli liikkunut ja niitin kantojen ympärillä oli havaittavissa liikkumista, mutta niitit olivat edelleen ehjät.

Kuva 9. BB-puolen iskemäkohta. Levy on painunut jouhevasti ja taipunut plastisesti ilman säröilyä.

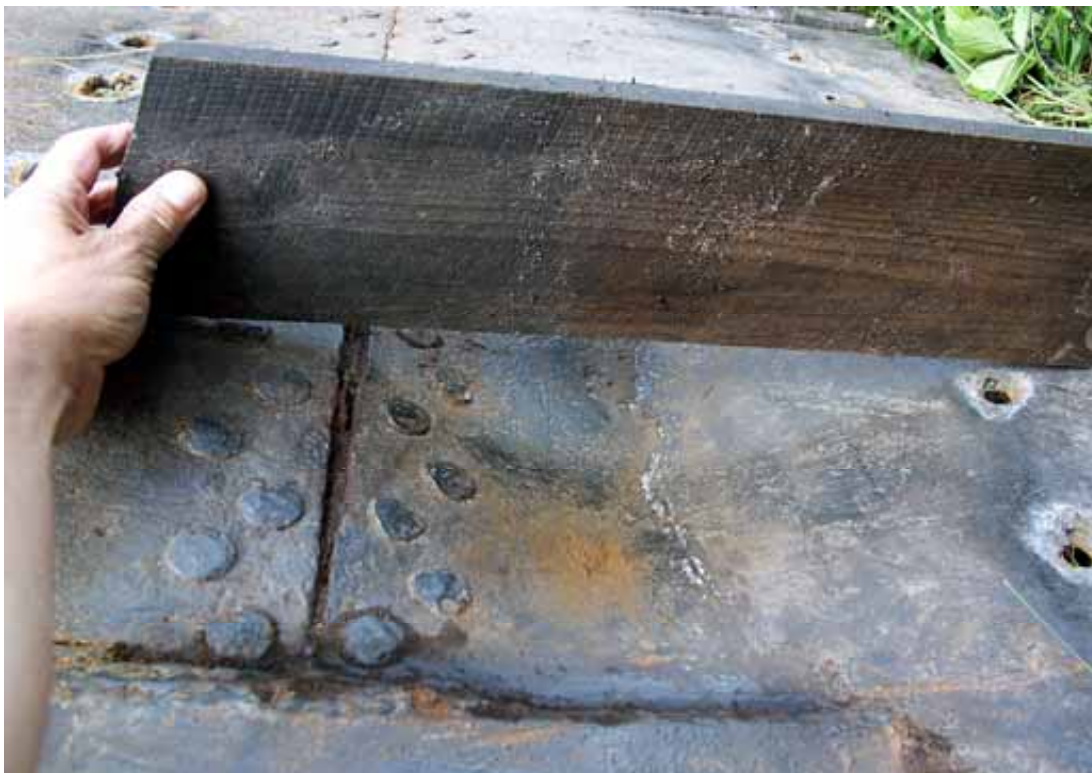
Kuva 10. SB-puolen iskemäkohdan levy irrotettuna. Painuma 400 mm:n kaarivälillä oli noin 75 mm. Lähistön saumat eivät ole revenneet, mutta niittisauma on hieman avautunut säilyttäen silti tiiveytensä.

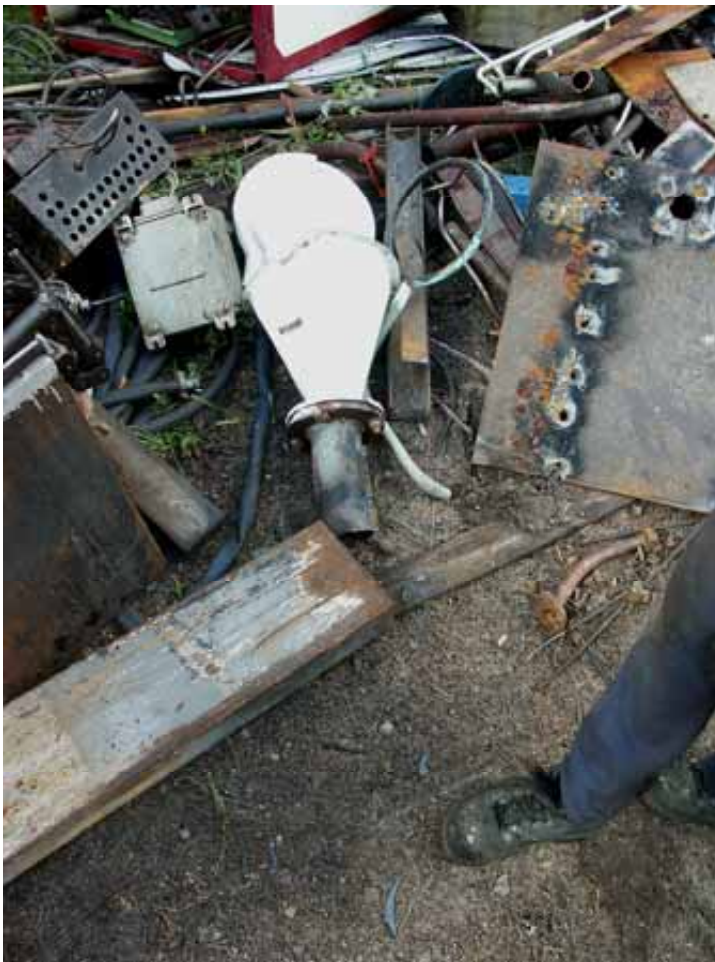
Käymälän rakenne oli ollut sellainen, että käymäläistuimesta oli johdettu putki suoraan laidoitukseen aluksesta ulos hieman vesirajan alapuolella. Laidoitukseen kuten putkeen muuallekaan, ei oltu asennettu sulkuventtiiliä. Istuimen yläpinta muodosti näin ollen aluksen varalaidan keulan painuessa normaalia syvemmälle.

Kuva 12. Pois purettu käymäläistuvin.

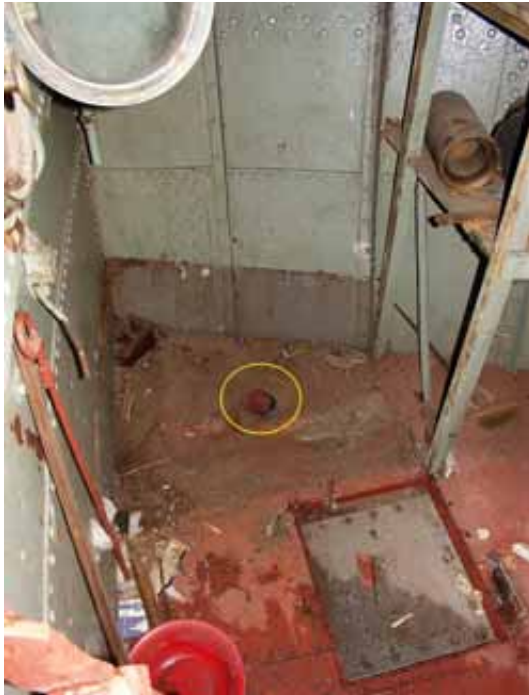
Kuva 13. Käymälätila. Istuin oli sijoitettu kuvassa näkyvän kannen aukon kohdalle ja putki oli viety aukon läpi laidoitukseen.

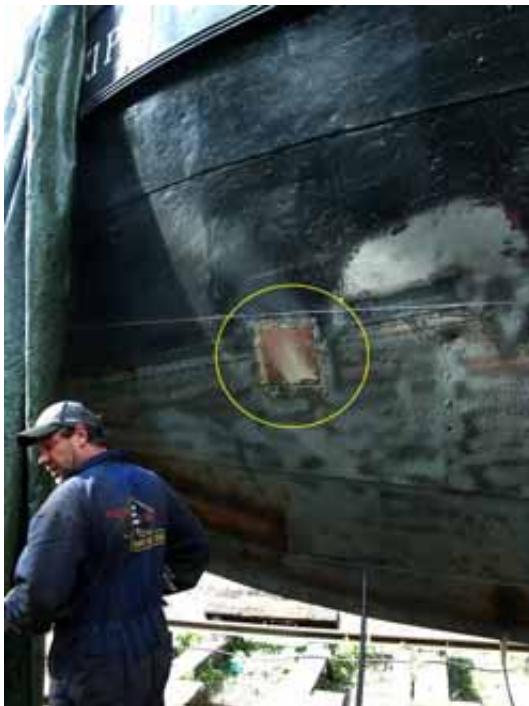
Kuva 14. Käymälän runkoläpiviennin kohta laidoituksessa umpeen hitsaamisen jälkeen.

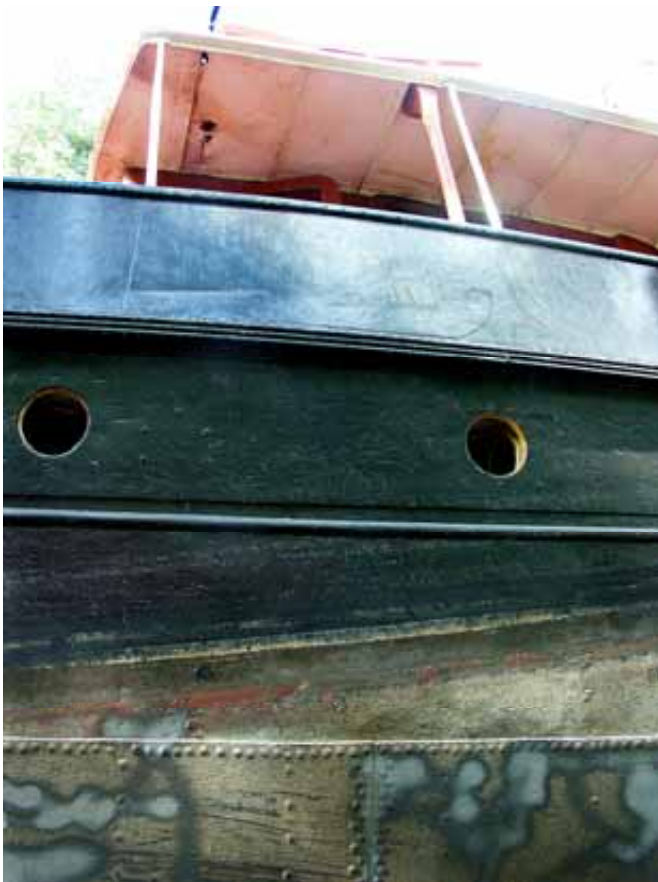
Aluksen päällikkö osoitti venttiilin, mikä oli onnettomuushetkellä ollut auki. Venttiilistä on suora yhteys aluksen sisätiloihin. Kyseessä oli kolmas valoventtiili keulasta perään päin aluksen vasemmalla sivulla.

Kuva 15. Laidassa olevat valoventtiilit

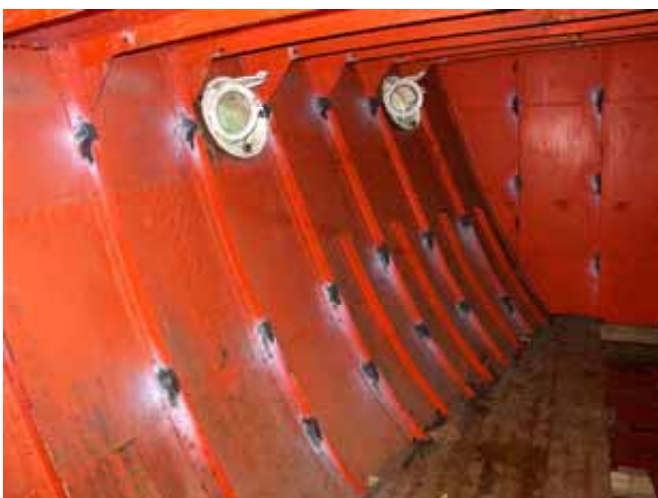
Kuva 16. Valoventtiilit aluksen sisältä nähtynä.

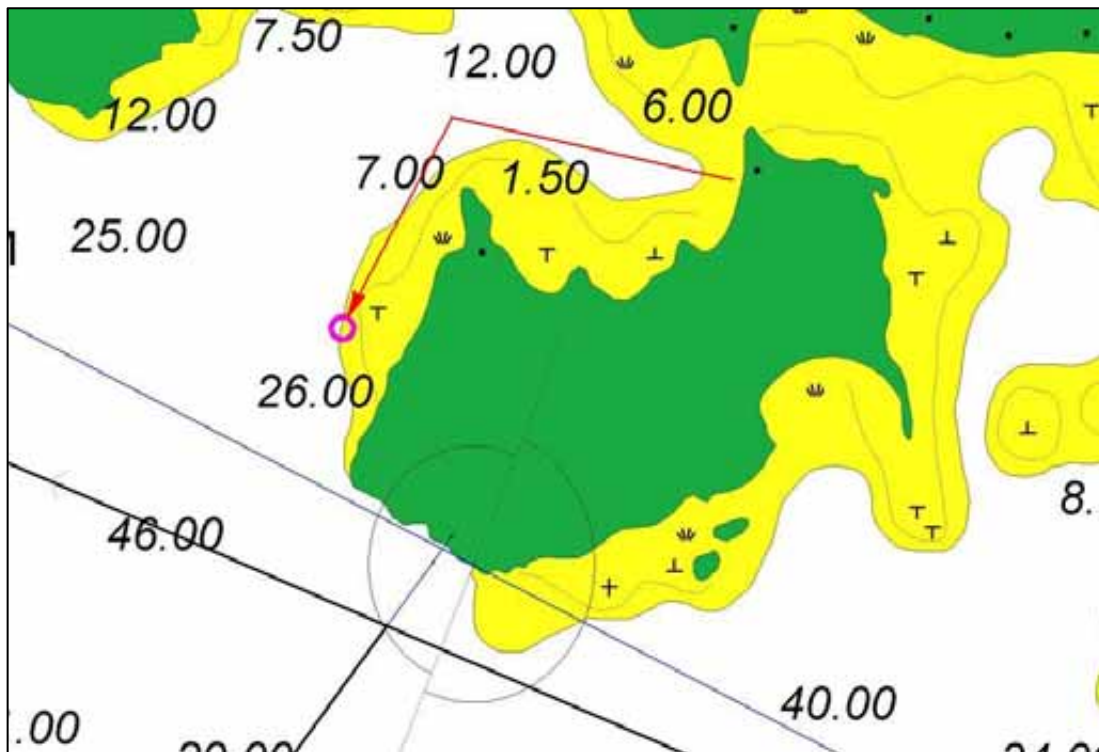
Kuva 17. Ote merikartasta jossa näkyy karttaan merkitty kivi ja luotauksella havaittu kiven paikka (ympyrä). Karttaan on myös hahmotettu punaisella onnettomuusalueksen reitti.
