SJÖFARTSINSPEKTIONEN

Sjöfartsverkets rapportserie B 2006-6

SILJA SERENADE- OJCS - och KBV 046 i
närsituation den 4 oktober 2005

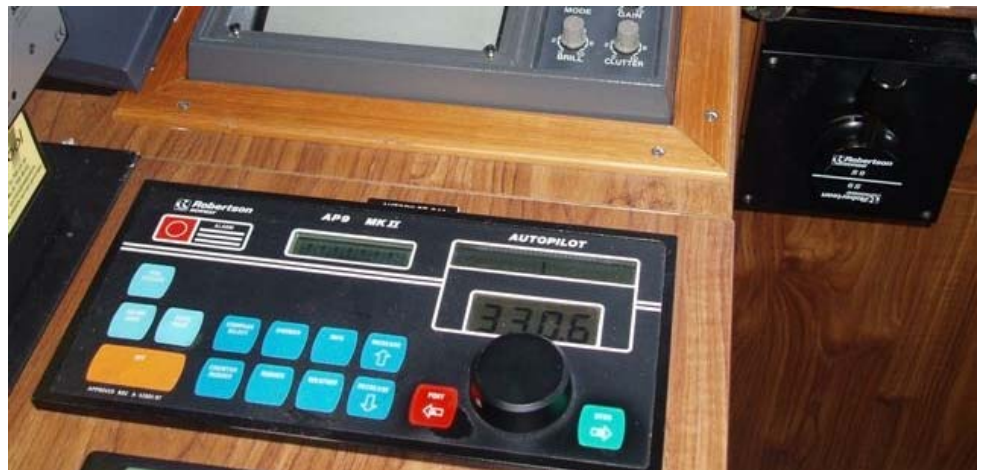
I fallen 2-4 förekom ingen tvekan om åt vilket håll giren utfördes. Däremot fanns en tröghet på ca 3 sekunder innan giren påbörjades. I inledningsfasen gavs 15° roder, vilken sedan ökade till maximalt 20° under resten av giren. Tiden för 180° gir var 55 sekunder. I slutfasen stöttades med 10° kontraroder, och fartyget blev nästan omedelbart stabilt på den nya kursen.

Styranordningen på KBV 046. Uppe till höger i bild syns handstyrningsspaken.

KBV 046 kom att initiera en styrbordsgir för att styra undan faran. Naturligt nog kom giren att påbörjas med det styrsätt som var inkopplat för tillfället, dvs. automatstyrning (som fordrade manuell åtgärd vid kursändring). Giren kom inte att bli så omfattande som man önskade innan man övergick till styrning av "over-ride"-typ (kontaktstyrning), varvid man fick bättre effekt. Tester gjordes efter händelsen för att i detalj se hur styrsystemet fungerade, och dessa visade att det fungerade som man kan förvänta sig. Anledningen till att man från början inte fick den kraftiga gir som man eftersträvade var sannolikt att rorgångaren inte kom att vrida så mycket på vredet som han avsett.

- Kustbevakningen rekommenderas att införa ISM i sin organisation och i sina fartyg. Detta bör inkludera inom organisationen lägsta acceptabla standard för utrustning och dess utformning/tillgänglighet (bl.a. avseende elektroniska sjökort och AIS) och inom organisationen lägsta acceptabla standard för radiopassning och rutiner för extraordinära situationer (bl.a. avseende styrningsrutiner).
- Alla sjöfarande rekommenderas att passa relevanta radiokanaler, även om det inte är obligatoriskt, samt att direkt koppla ur automatstyrning och i stället ta direkt kontroll över rodet vid akuta situationer som kräver kraftiga manövrar.
