Undersökningsrapport

C5/2005M

M/T OMEGA AF DONSÖ, grundstötning i farleden till Borgå 10.12.2005

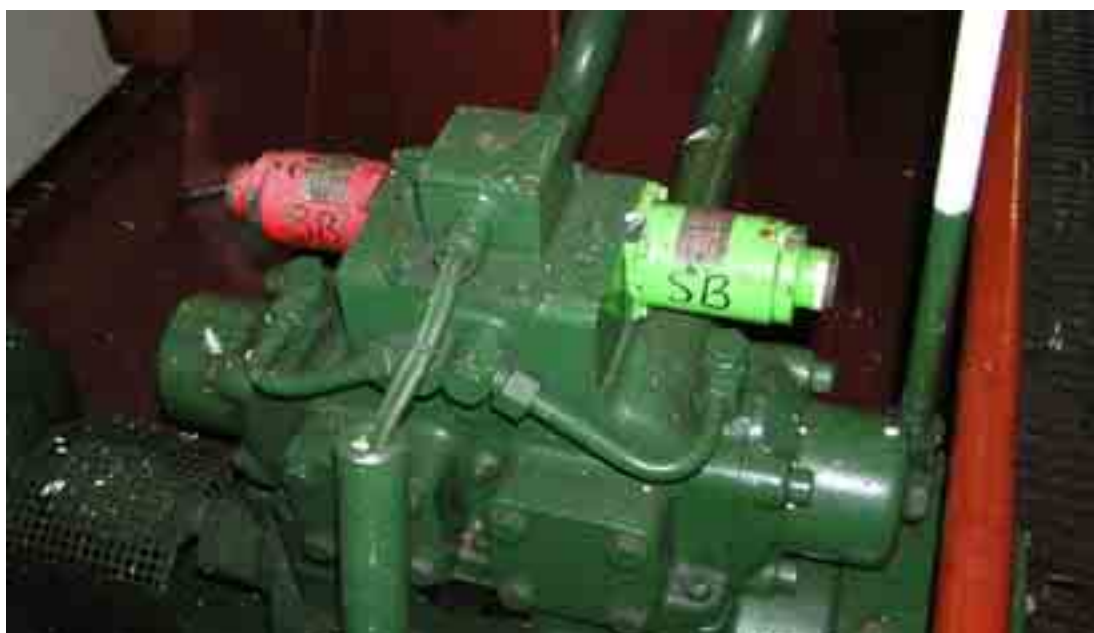
Före olyckan så styrde man med autopiloten och två rodermaskiner var i användning. När man svängde rodret 5° i önskad riktning med nödstyrningen och därefter slutade svänga på rodret, så vred rodermaskinen rodret midskepps för att automatstyrningen var aktiverad. När man trycker på styrknappen så går signalen förbi automatstyrningens och aktiverar rodret men när man slutar trycka på styrknappen så är det automatstyrningen signal som tar kontrollen och svänger rodret till enligt automatstyrningen. Nödstyrningen är planerad att fungera endast när handstyrningen är aktiverad. Vid en blackout situation, när nödgeneratoren går kan man använda sig av endast en rodermaskin.

Bild 4. Rodermaskinens hydraulikpump. På gröna knappen svänger rodret till styrbord och på röda till babord.

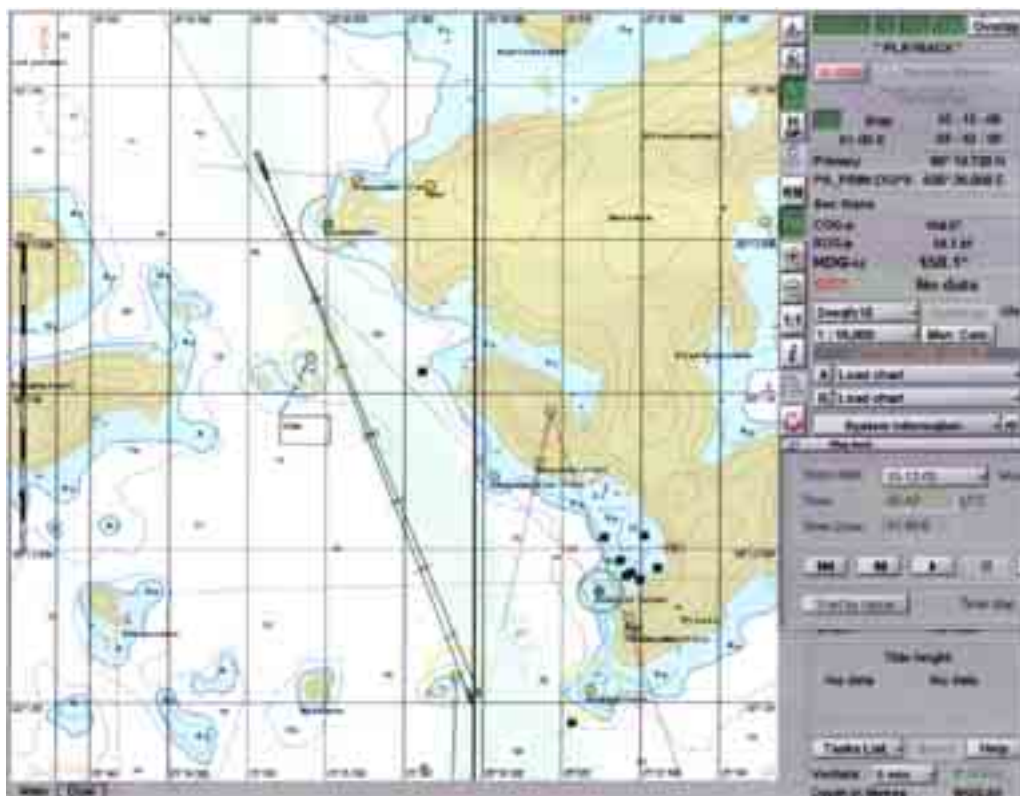
Bild 5. Fartyget närmar sig svängpunkten. Autopiloten har låst sig.

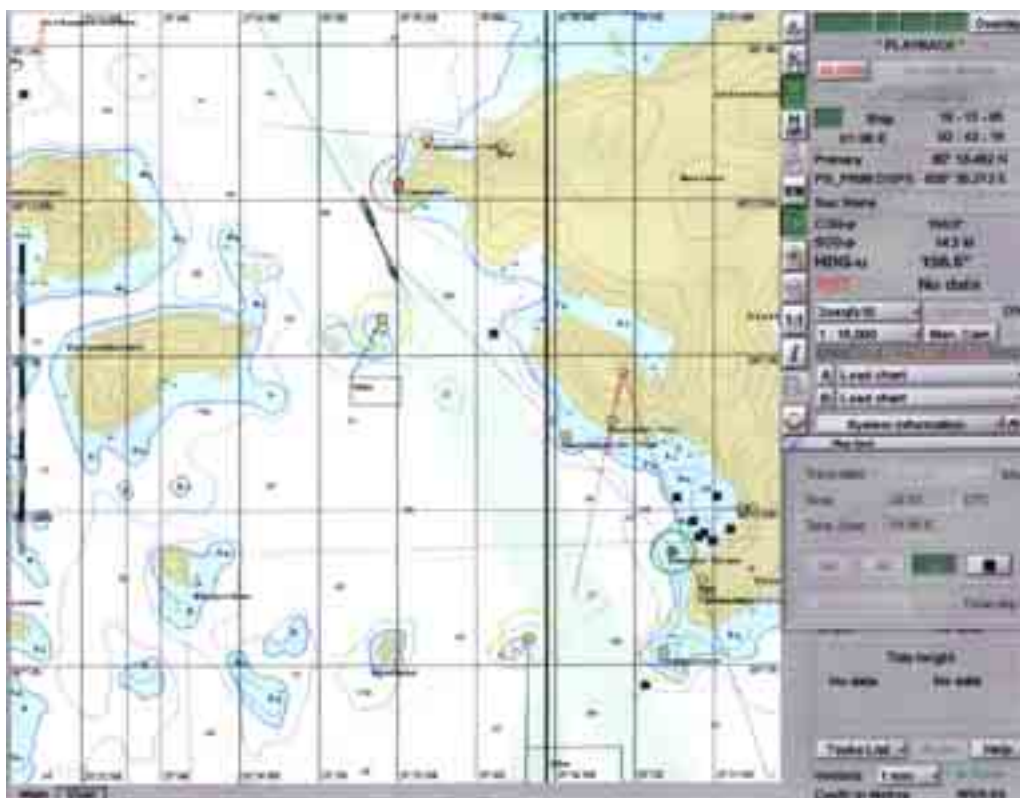
Bild 6. Fartygets propellerstigning har nollställt.

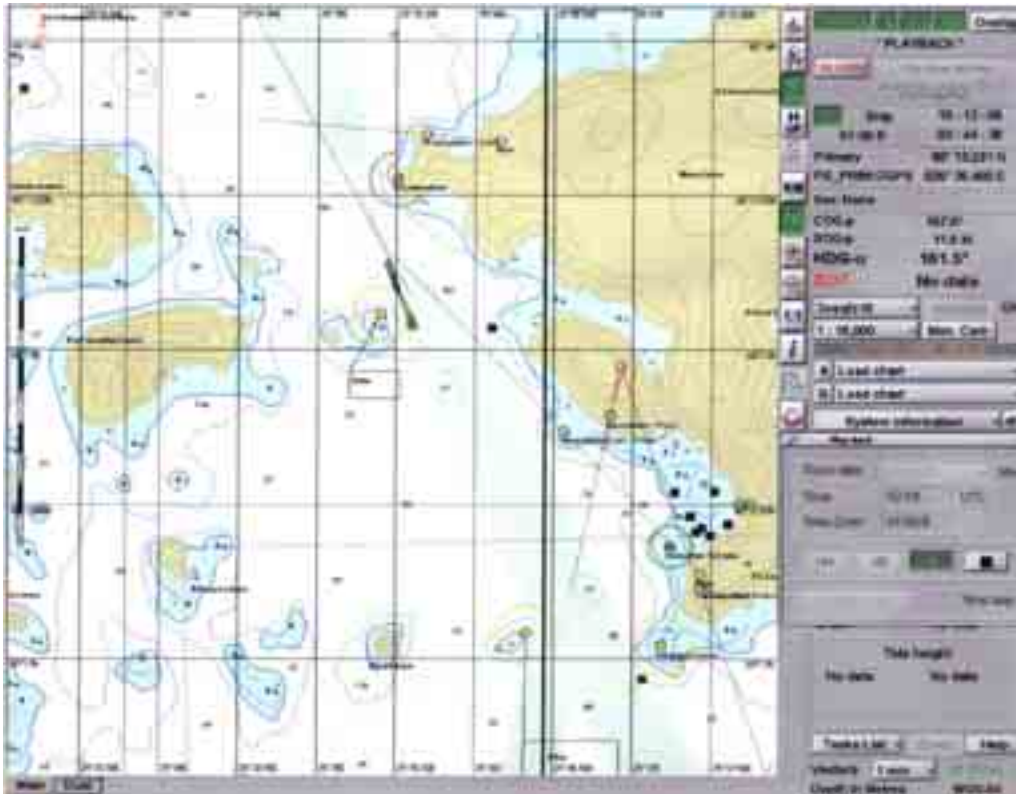
Bild 7. Befälhavaren har svängt propeller stigningen till -4 i 20 sekunder.

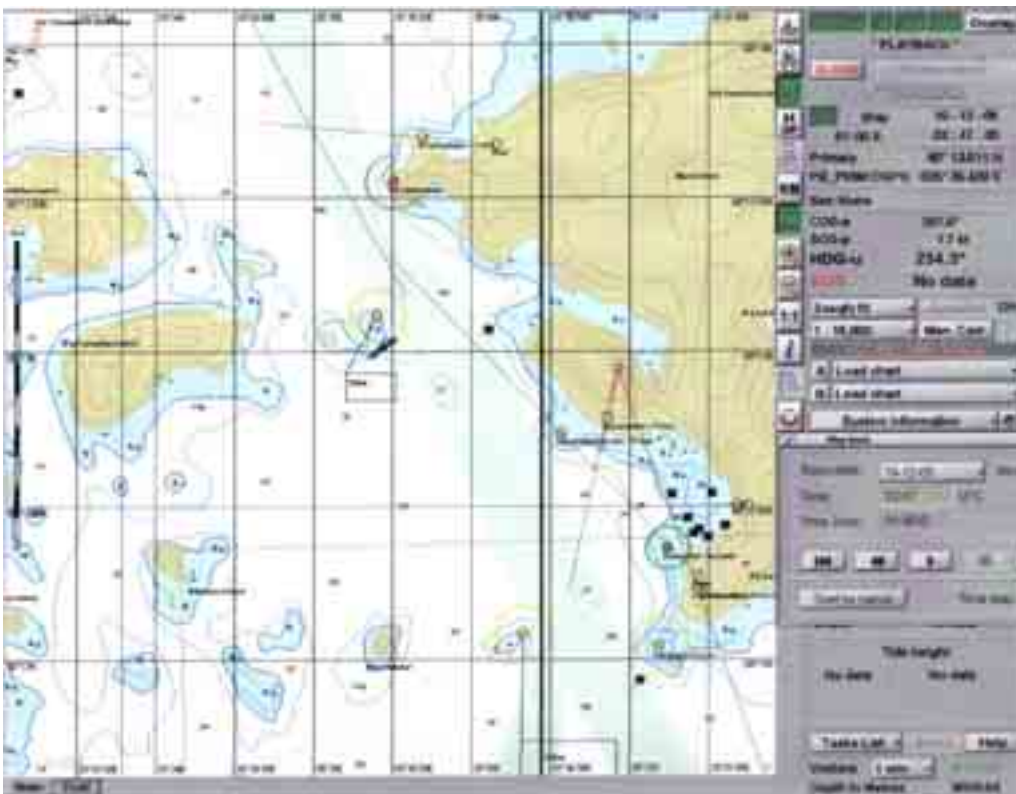
Bild 8. Fartyget är på grund kl. 04.47.

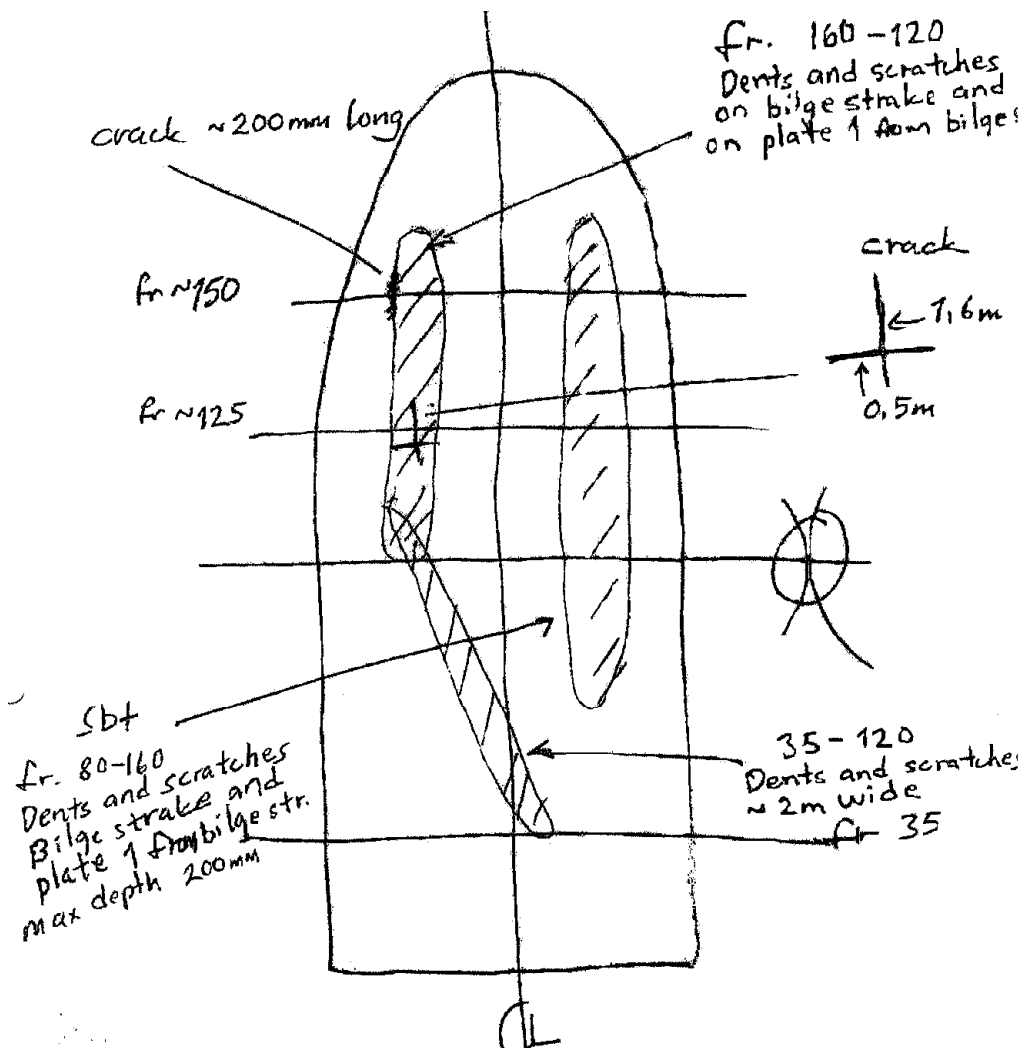
Bild 10. Teckning som dykaren gjorde över upptäckta skador på fartygsbottnet.

Fartygets botten reparerades i Riga och 47.7 ton stål användes vid reparationen.
