Undersökningsrapport

C 7/2005 M

Sammanstötning mellan landsvägsfärjan PROSTVIK 1 och svepningsutrustningen för minsveparen KUHA 26 i Storströmmen 10.11.2005

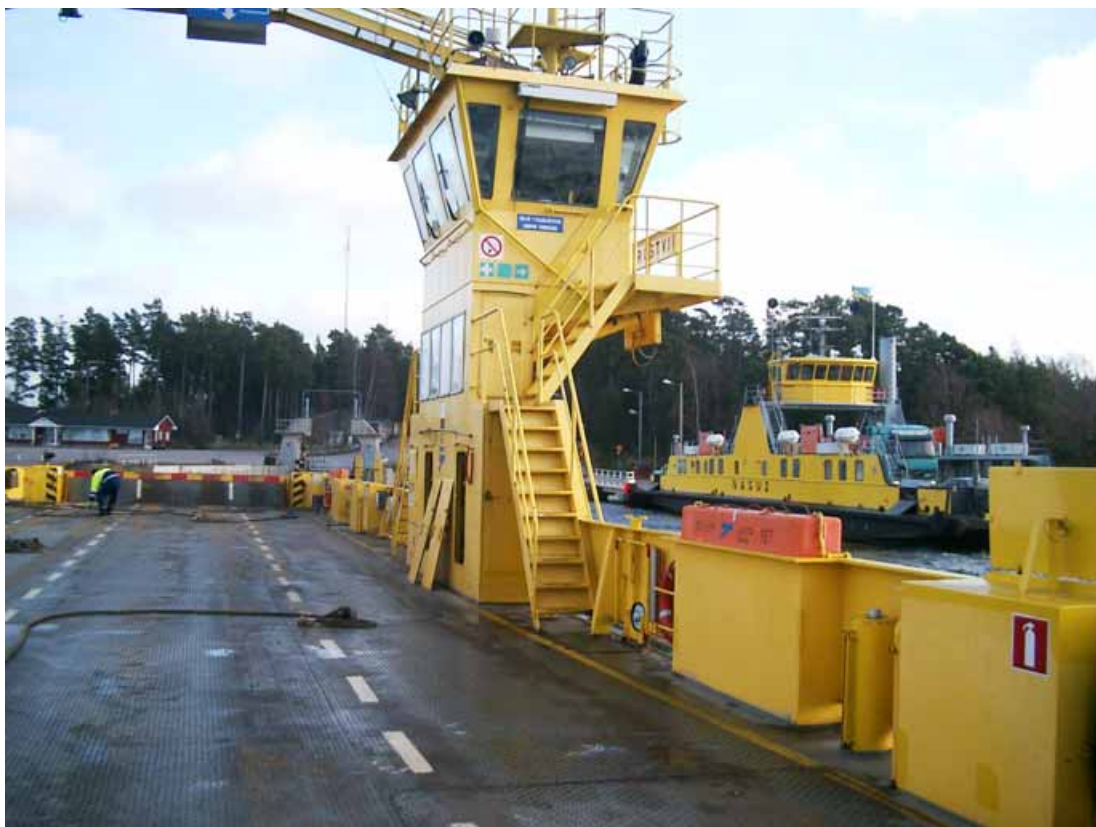
Förarkabinen på PROSTVIK 1 är placerad på ena sidan av den frigående färjan i fartygets längdriktning. Fartyget kan köras i två riktningar, varför utkiket från förarkabinen i körriktningen sker i förarkabinens längdriktning.

Bild 2. Förarkabinen på PROSTVIK 1.

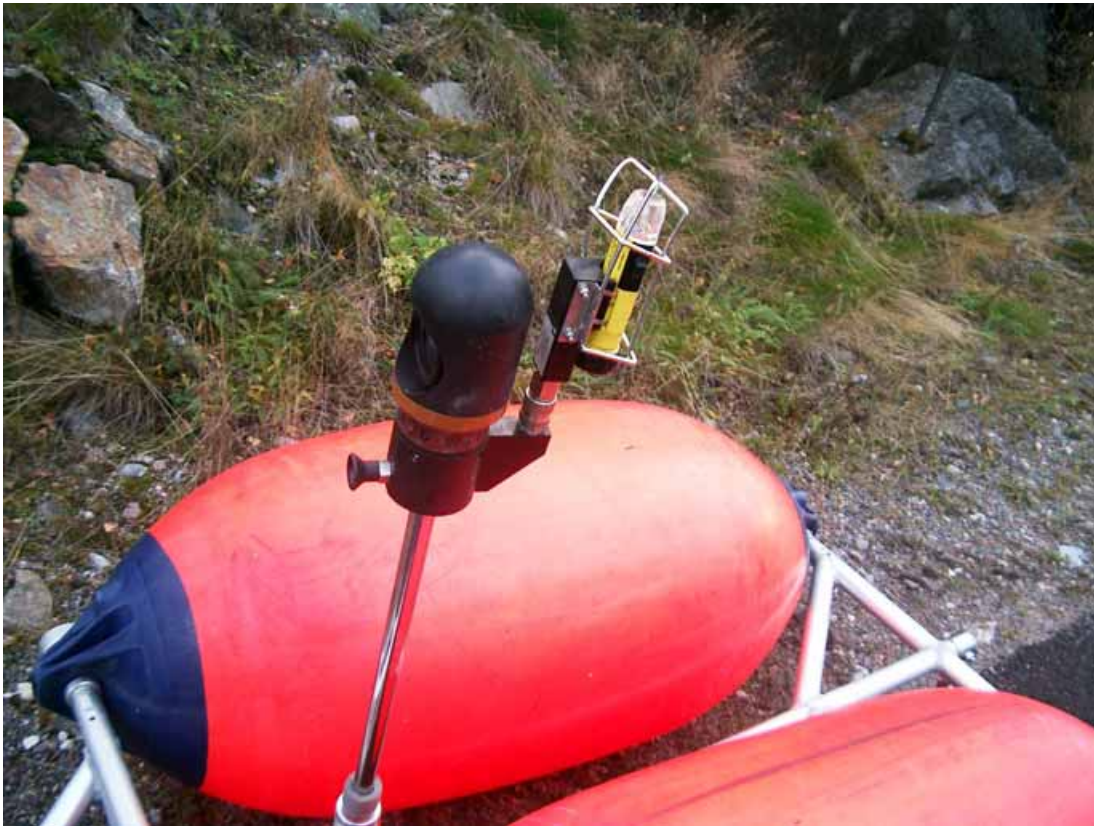
Bild 3. Bojen som bogseras i kölvattnet med ett blinkande ljus, som syns runt synfältet.

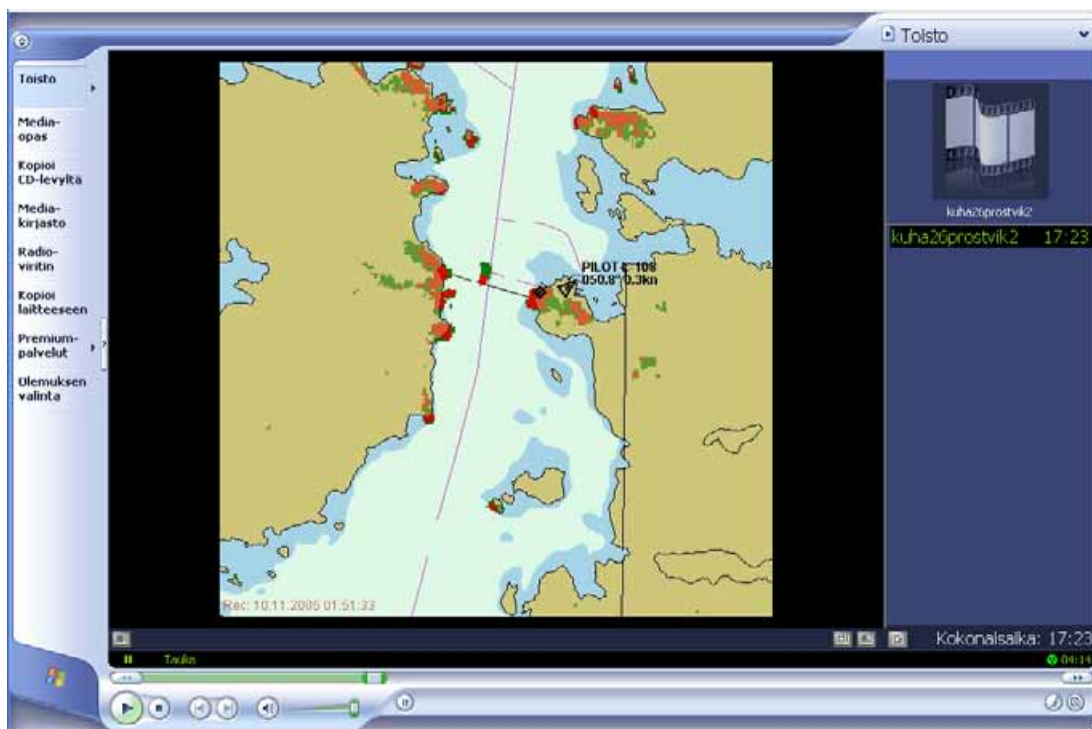
Bild 4. Det första skedet av händelsen (PoNR) kan anses vara den situation, där KUHA 26 överskrider rutten som går över sundet för PROSTVIK 1. PROSTVIK 1 är då vid sidan av KUHA 26 (till höger "tvärs"), och KUHA 26 har slutligt passerat den plats, där fartyget ännu hade kunnat vända om och avbryta svepningen. På PROSTVIK 1 syns ingen rörelse och dess lanternor är inte tända.

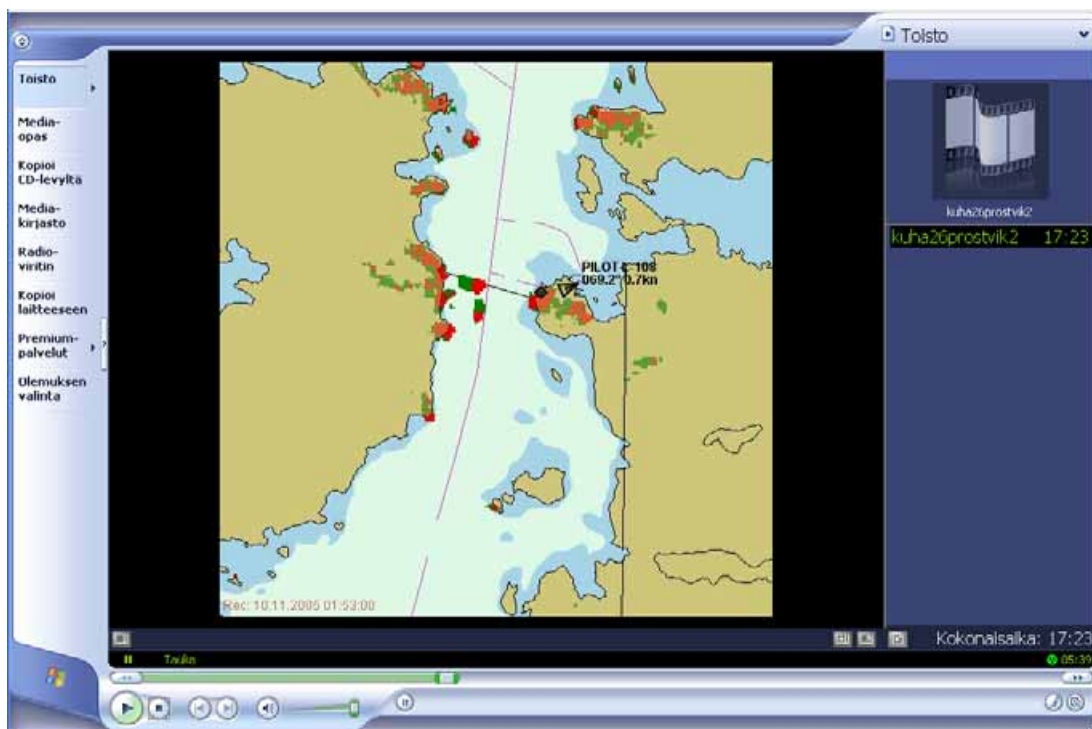
Bild 6. Den frigående färjan PROSTVIK 1 sammanstötter med den svepningsutrustning som bogseras av KUHA 26 kl. 01.53. På KUHA 26 har det gått cirka 60 - 90 sekunder från att färjleden överskreds, varför sammanstötningsplatsen bör vara cirka 180-270 meter bakom KUHA 26.

Enligt utsaga av befälhavaren på PROSTVIK 1 observerade han just före sammanstötningen ett blinkande ljus framför färjan. Detta ljus har uppenbarligen varit det andra ljuset på svepningsutrustningen, vilket var på 203 meters avstånd efter KUHA 26. Skadorna på kabeln närmare KUHA 26 har kunnat uppstå då kabeln tvinnades runt propellern på PROSTVIK 1 och skavde mot den frigående färjans skrov. Den observation av befälhavaren om det blinkande ljuset kan betraktas som tillförlitligt på basis av VTS -upptagningen och den tidsbundna geografiska informationen.

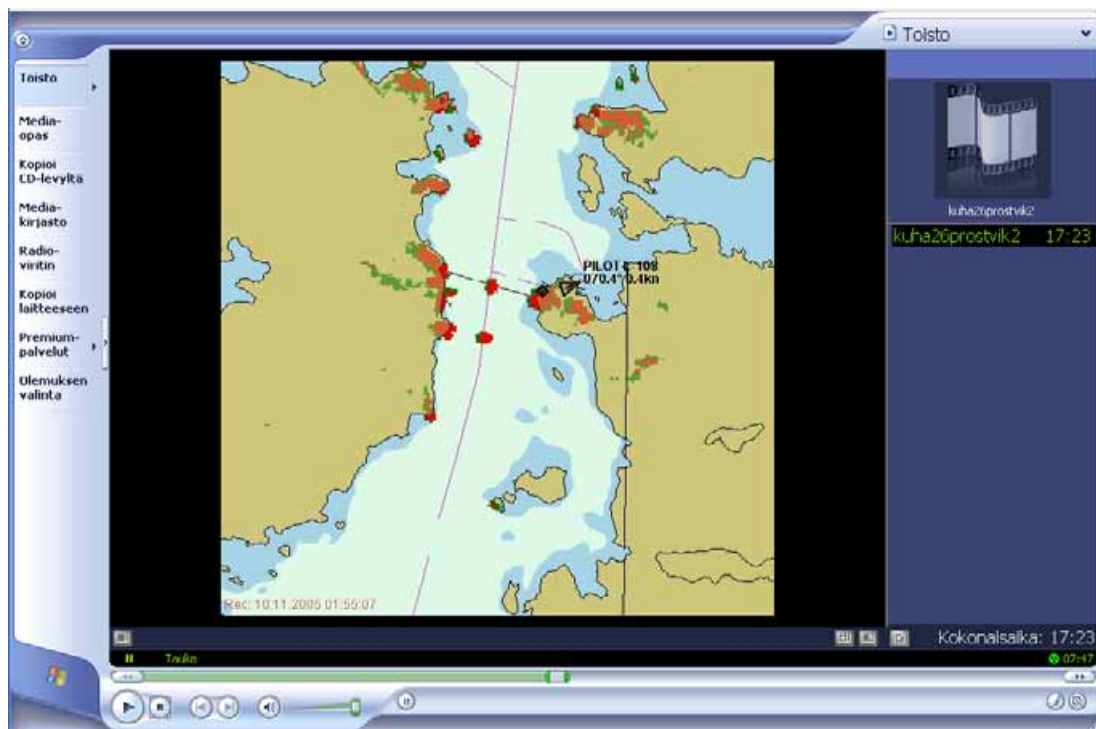
Bild 7. Rörelsen för PROSTVIK 1 fortsatte ännu efter sammanstötningen cirka 80-100 m, uppenbarligen på grund av att maskinstyrkan för draganordningen endast i färjans andra ända i praktiken fanns till förfogande.

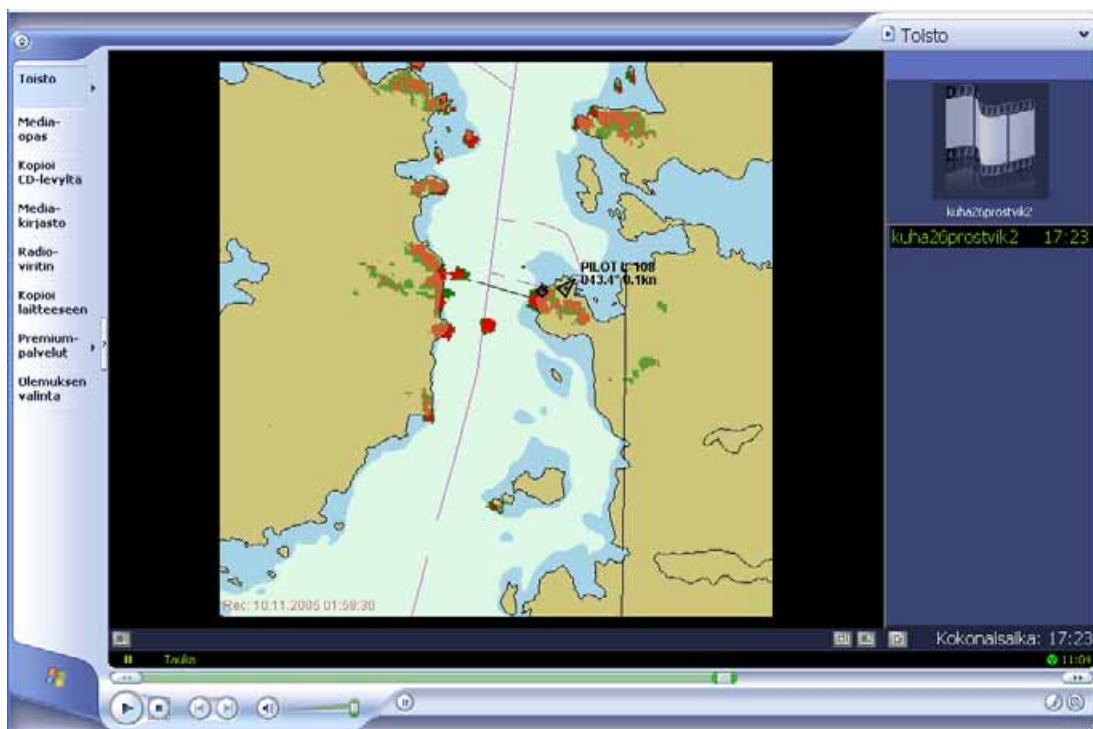
Bild 8. PROSTVIK 1 kör mot stranden och KUHA 26 förbereder sig att ta in svepningsutrustningen. Sjögången är dock så kraftig att befälhavaren på PROSTVIK 1 beslutar att avbryta försöket att angöra vid stranden.

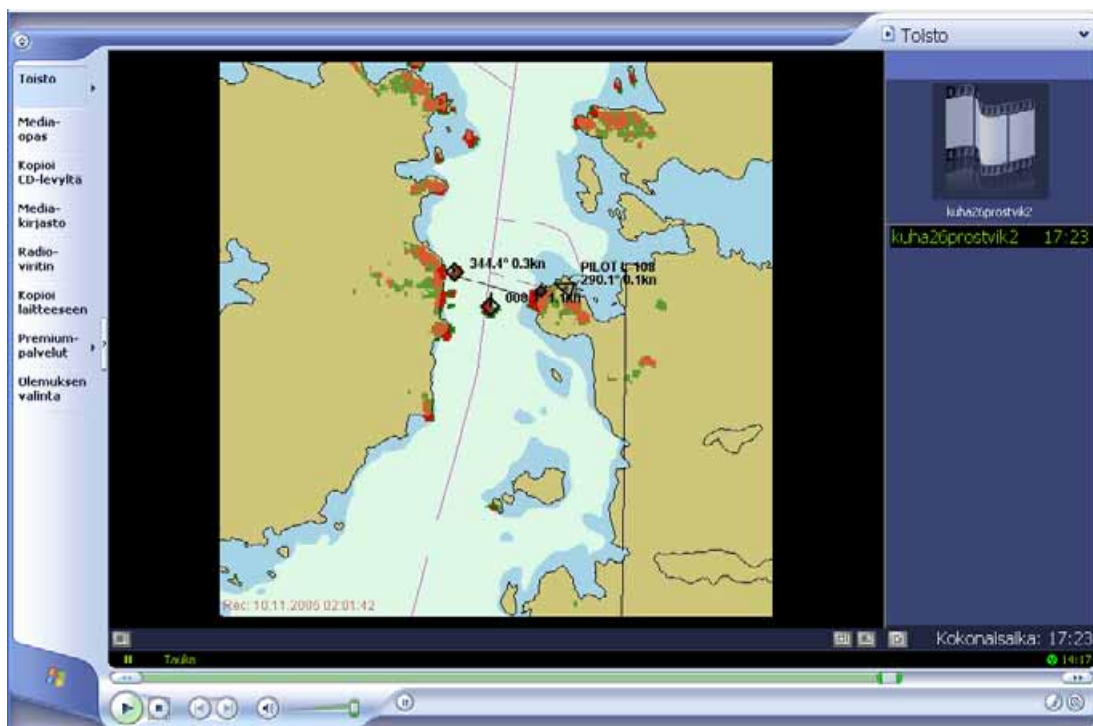
Bild. 9 Då PROSTVIK 1 upphör med försöket att förtöja och svänger bort från stranden trasslar svepningskabeln in sig även i den andra draganordningen och stoppar maskinerna. Färjan meddelar att den är på drift och försöker som följande åtgärd kasta ankar.

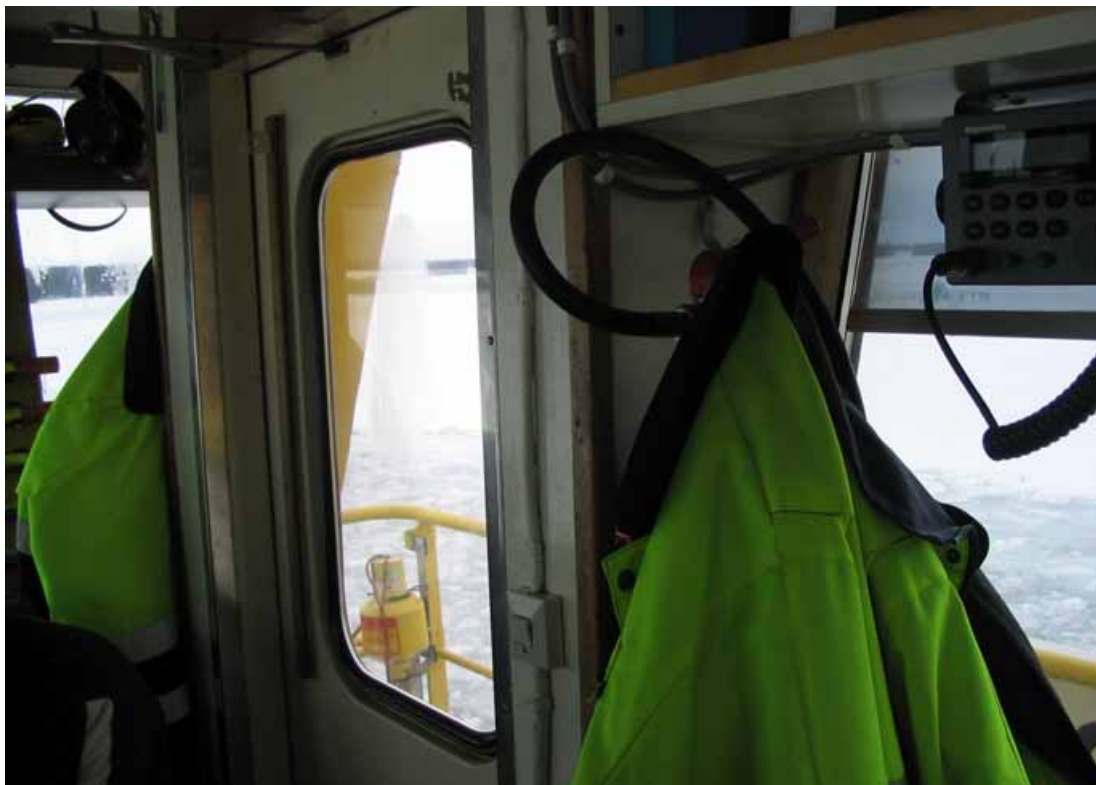
I förarkabinen på PROSTVIK 1 är det på grund av konstruktionernas och förarkabinens form besvärligt att hålla utkik ungefär 30° grader till höger om den nu körda färdriktningen. I den riktningen finns det konstruktioner som begränsar sikten och glasytorna befinner sig i en sådan vinkel att man inte kan vara säker på de synliga ljusens färg utan att ändra utkiksplatsen.

Bild 11. Utkiksmöjligheterna ungefär 30 grader till höger från förarkabinen på PROSTVIK 1.

Ifall befälhavaren på PROSTVIK 1 inte har förflyttat sig från sin manöverplats, utan har betrakta de ljus som han lagt märke till som ljusen på ett passerande fartyg, har han praktisk taget inte kunnat ha en exakt observation av ljusen.
