Undersökningsrapport

C6/2006M

Passagerarbilfärjan MS NORDLANDIA, kollision mot kajen i Tallinns hamn 28.10.2006

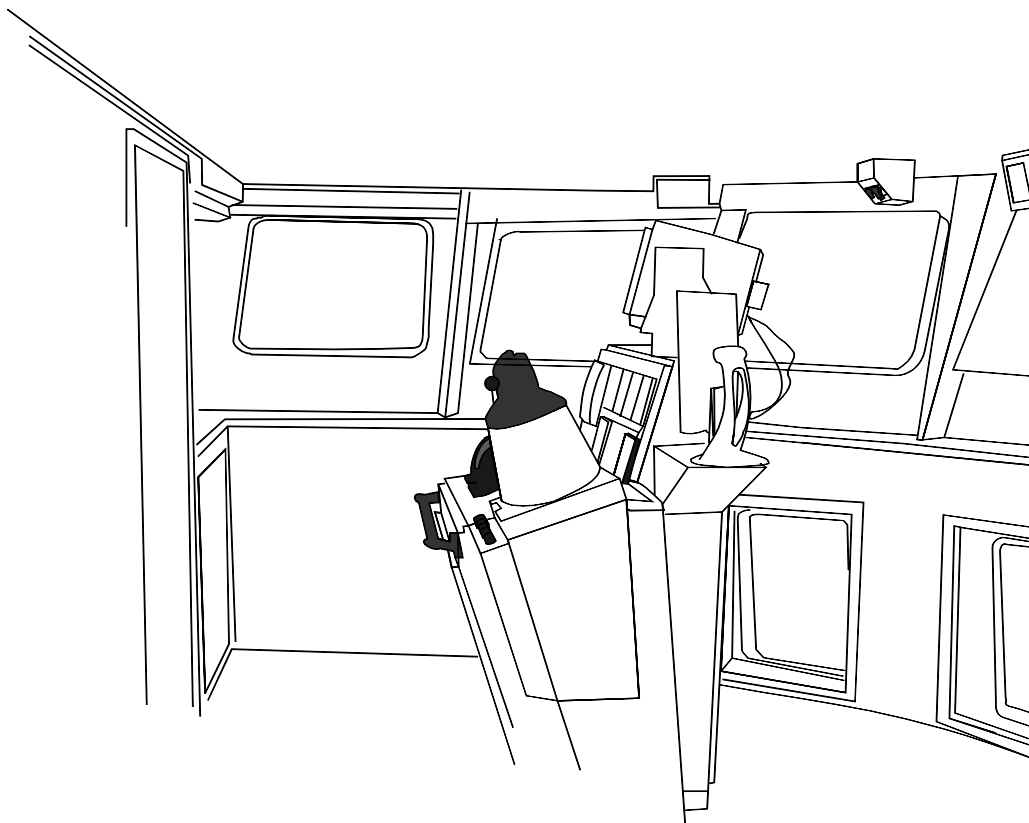
Bild 10. Kommandobryggans babords bryggvinge i profil. Sidan syntes bra. Det fanns fönster ända till golvet, vilket förbättrade sikten.

I hamnanövrering styrning av rodren och bogpropellrarna drar bort uppmärksamhet från att observera utsikten över kajen. Bogpropellrarna och rodren skulle ha krävt spakar som fungerade enligt vägstyrnings-principen (Follow Up, FU). Genom att känna med handen kan man från FU-spaken känna det givna kommandot, vilket ger en möjlighet att koncentrera sig på den i och för sig goda visuella utsikten från kommandobryggan.

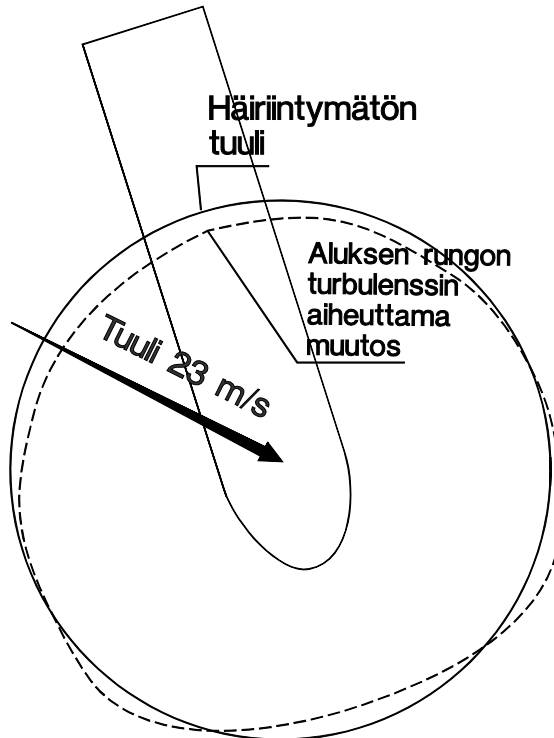
Vinden blåste akterifrån då NORDLANDIA närmade sig Tallinns hamn. Fartygets strukturer formade virvlar i aktern och de vindar som fartyget registrerade var för låga. Vind-

Bild 12. NORDLANDIAs skrov dämpade den vind som kom akterifrån med en koeficient på 0,96, då den verkliga vinden var 23 m/s.

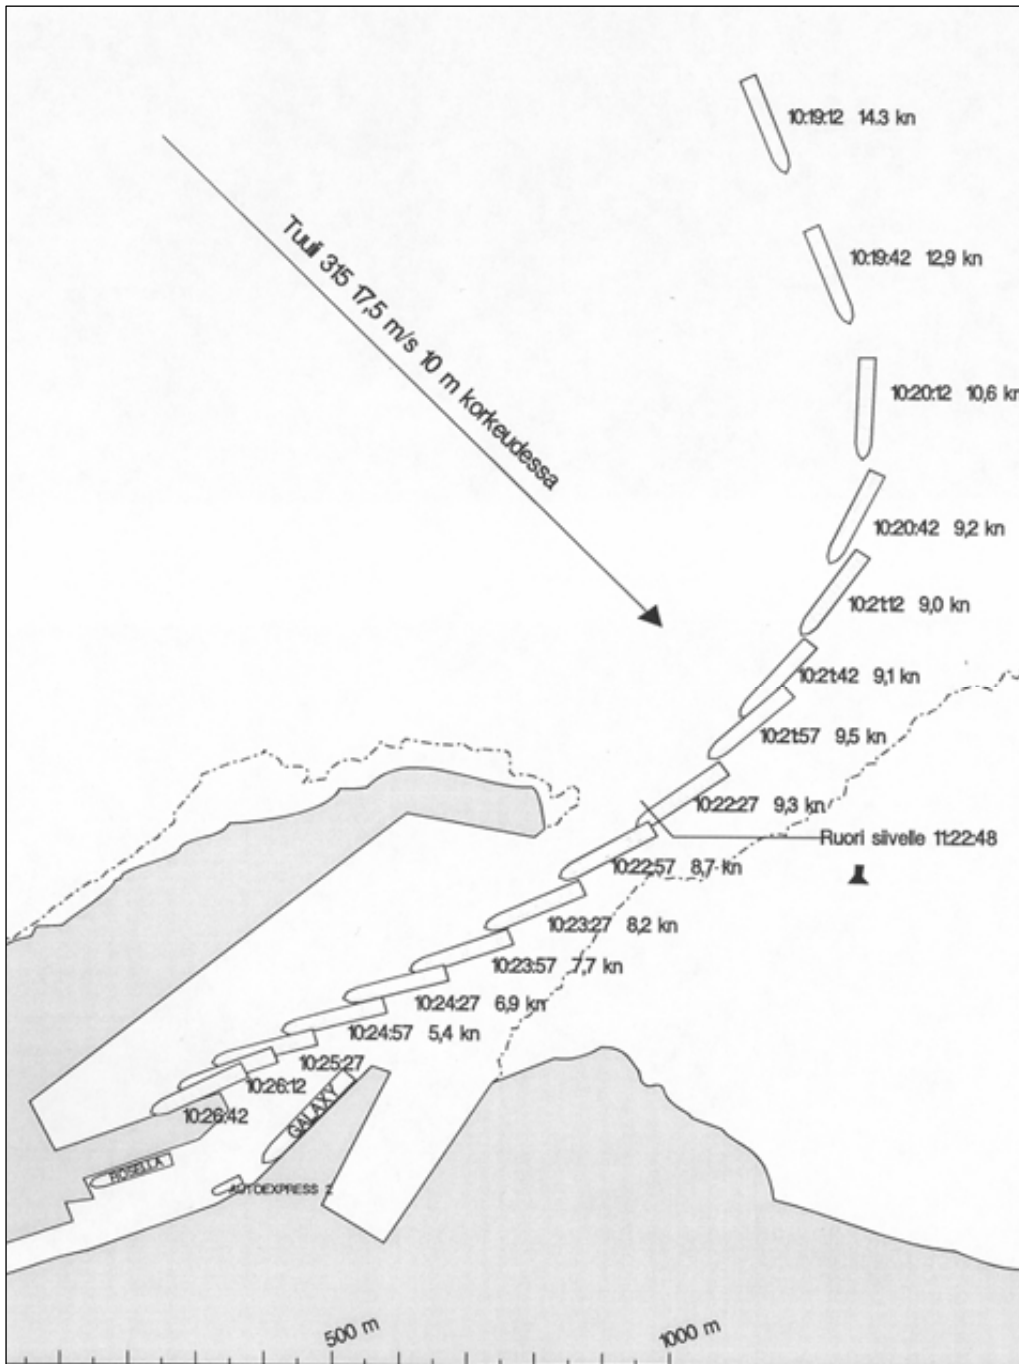
Bild 14. Fartygets rörelsebana enligt det elektroniska sjökortet och GPS:n. Tiden för kopplingen av rodren till bryggvingen har tagits från kommandobryggans talinspelning.

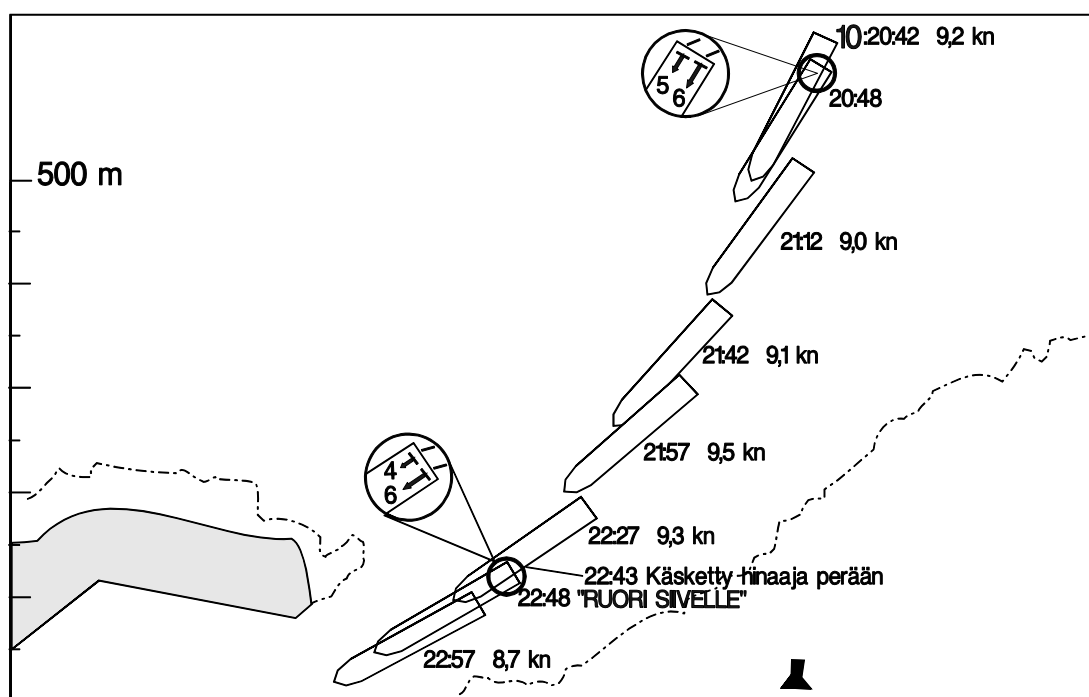
Bild 15. Giren mot hamnen. Inställningarna för propellarna och rodren syns som förstoringar som har ritats in i cirkelarna. De exakta värdena finns angivna i tabellen 9. Befälhavaren tog styrningen till bryggvingen vid vågbrytaren.

Kl. 10:20:48 Rodren svängdes mot babord så att vinkelhastigheten skulle minska. Maskinkommandot var fortfarande stort.

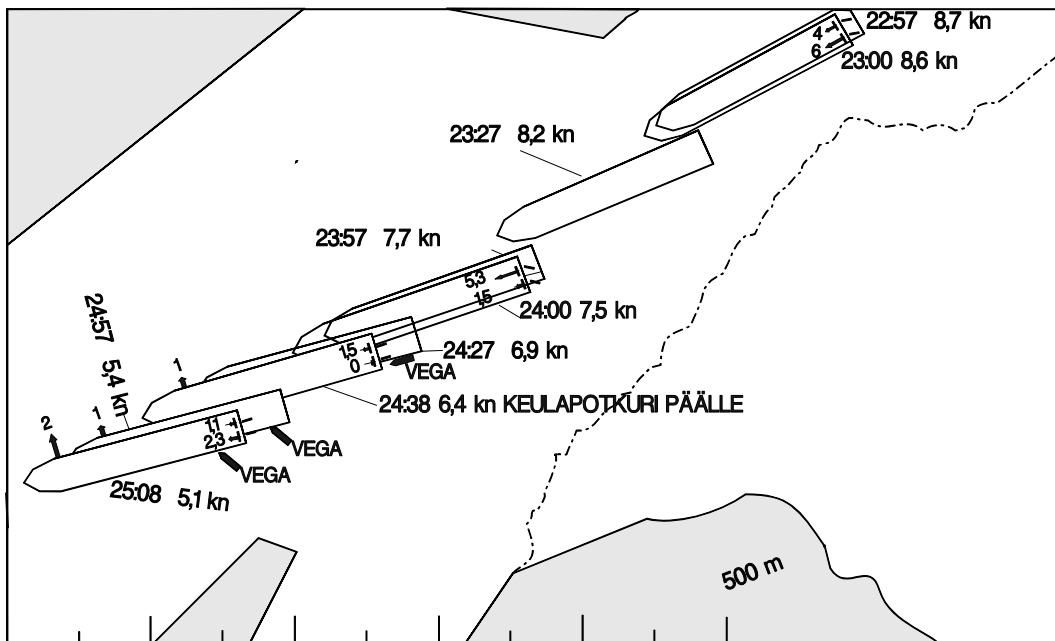
Bild 17. Inställningarna för propellrarna och rodren syns i aktern och inställningarna 1-3 för bogpropellern i fören. Ytterligare information finns i tabell 10. VEGA börjar skjuta på mellan tidpunkterna 10:24:27-10:24:57. Informationen är från ADVETO-sjökortet.

Enligt bild 17 strävade man under tiden 10:23:00-10:24:57 efter att med hjälp av manövreringsorder hindra fartyget från att gira för mycket mot styrbord och samtidigt efter att sakta på farten.

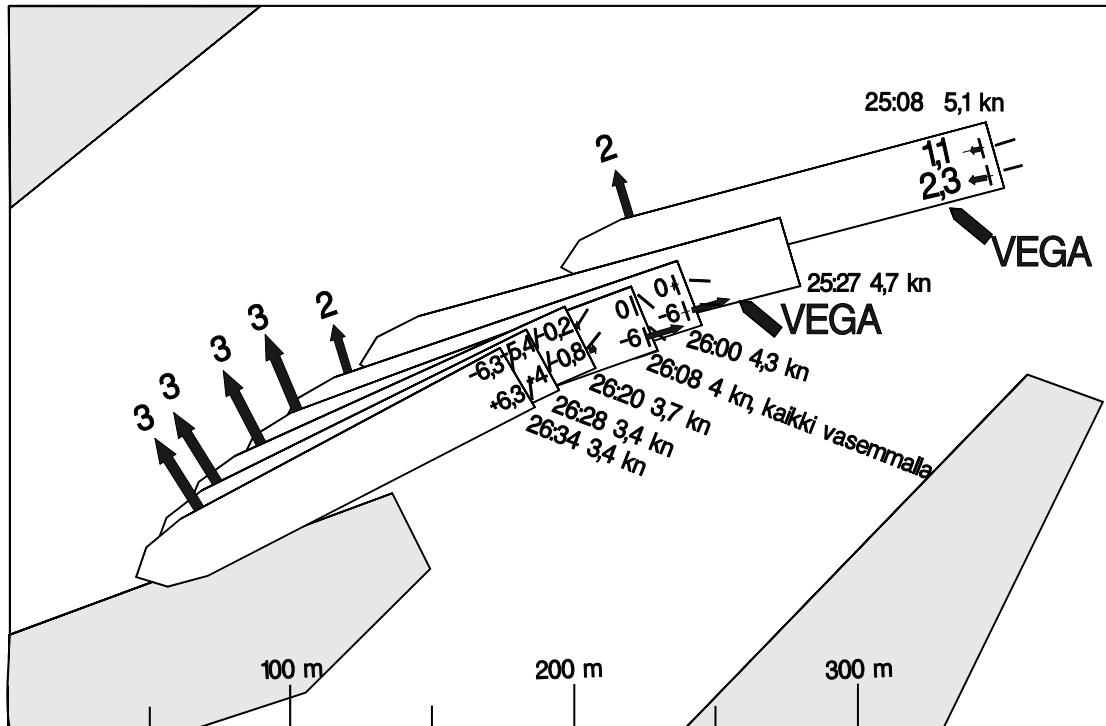
Bild 18. Kollisionen ägde rum 10:26:34. VEGA hann inte vända NORDLANDIA. Denna bild presenteras de manövreringsåtgärder som framställs i tabell 11.

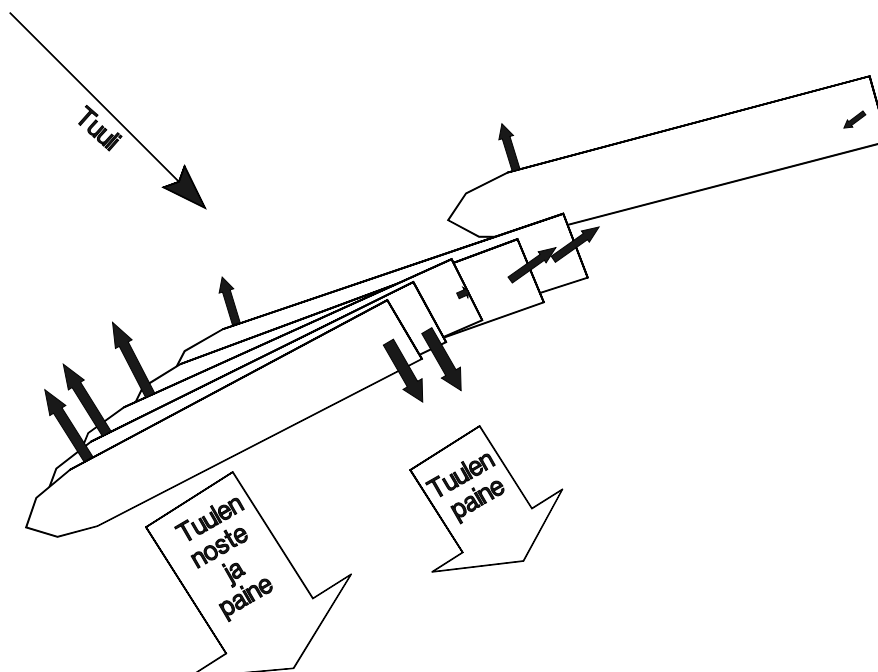
Bild 19. Fartygets propeller- och roderläge motsvarande bilden 18 före kollisionen har framställts som ungefärliga kraftvektorer.

Först minskade befälhavaren farten genom att minska på propellereffekterna. Efter detta började man bromsa genom att backa så att man försökte lyfta aktern och fören mot styrbord. Det går inte att åtskilja bogserbåtens skjuteffekt.

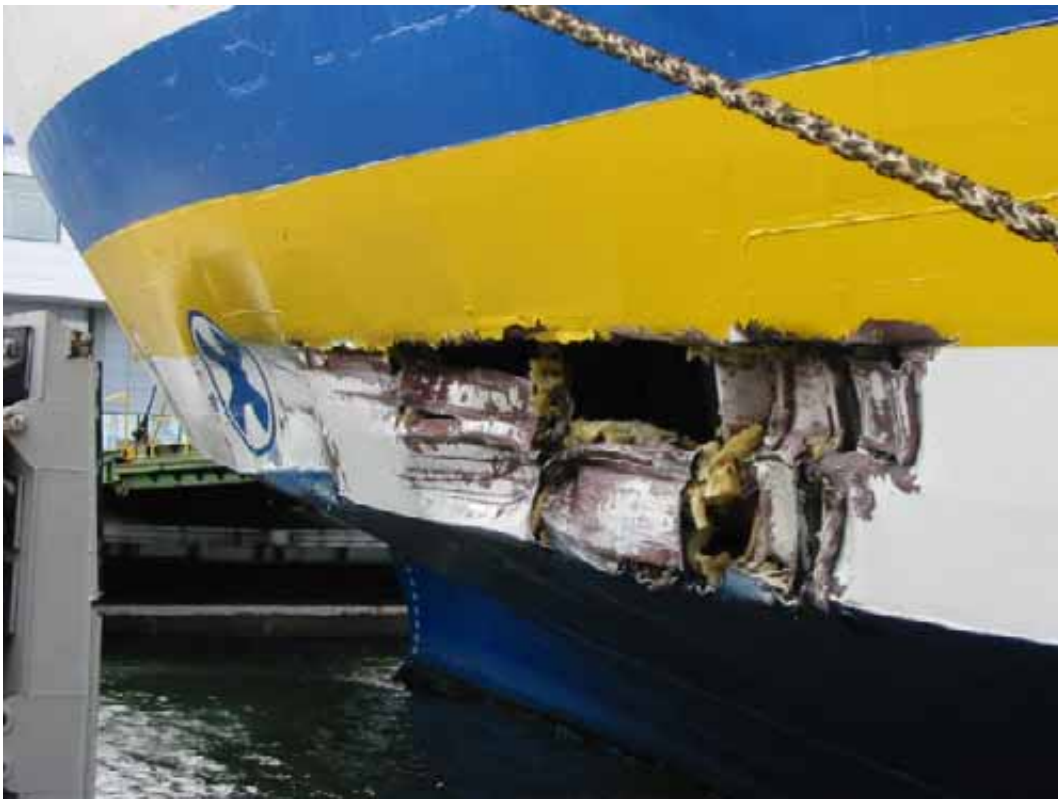
Bild 20. NORDLANDIAs skada i fören av fartyget på babords sida. Skadan uppstod som följd av kollisionen med kajens fendert. I bilden till vänster syns också den dämpande delen av en likadan men hel fendert.

NORDLANDIAs förliga del på babords sida fick skador då den träffade fenderten på kajen. Det uppstod ett 3-4 meter långt och 60 cm högt hål mellan spanten 153-168 i bordläggningen vid trappuppgången som ligger i fören vid bildäcket (bild 20). Hålet fanns ca 2,5-3 meter ovanför (bil)däcket. Flera spant blev skadade. Alla skador på fartyget var ovanför vattenlinjen.

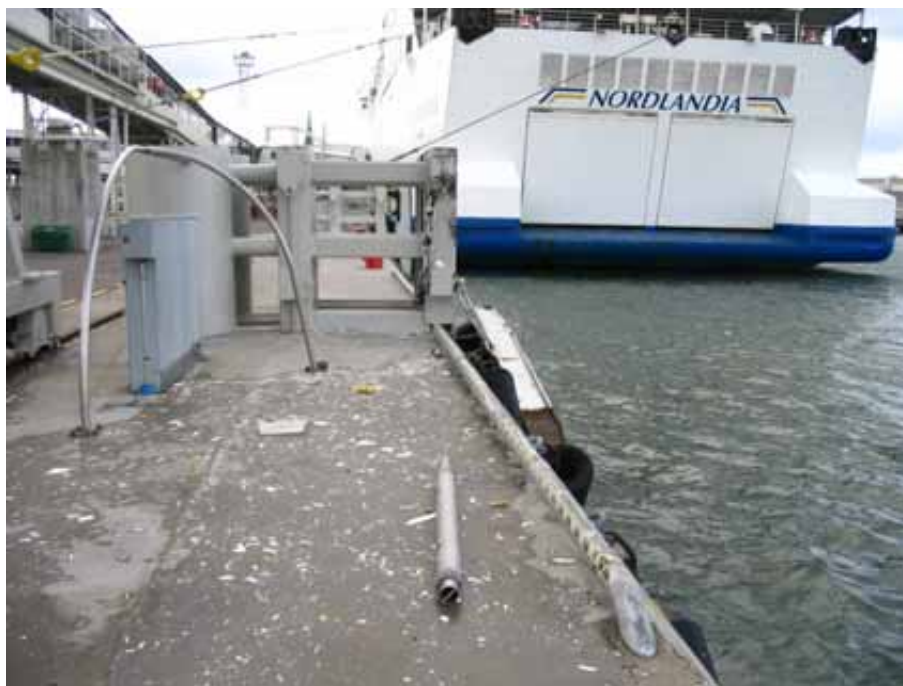
Bild 21. Kajens skadade fendert.

Av hamnanordningarna tog fenderten och den täckta passagerarlandgången skada. NORDLANDIAS för träffade enbart en fendert, vars dämpande del gick så pass sönder att den inte gick att reparera (bild 21). I bild 22 syns både den skadade, temporärt reparerade och en hel fendert.

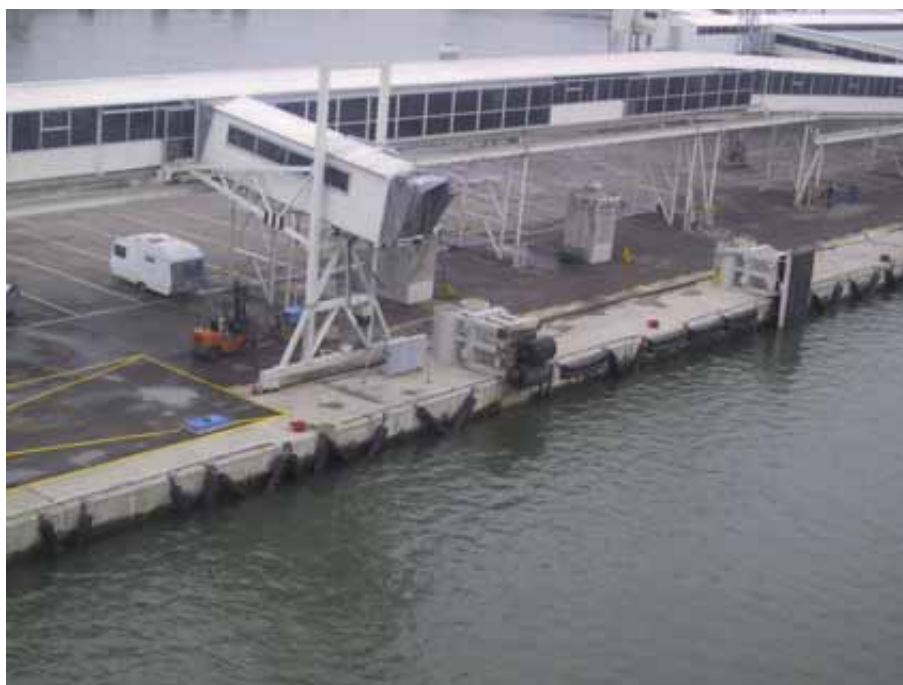
Bild 22. I förgrunden kajens passagerarlandgång och fendert, som båda tog skada av NORDLANDIAS kollision. I bilden har den skadade fenderten till vänster reparerats temporärt och till höger syns en hel fendert.

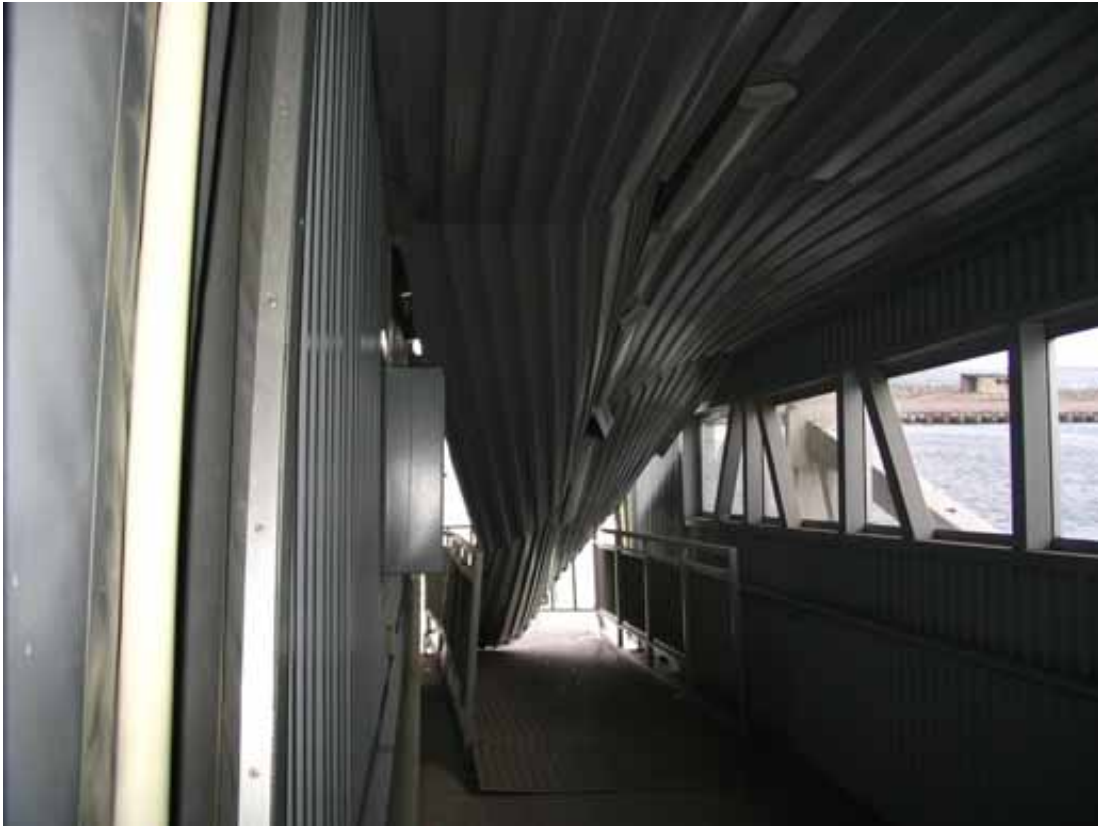
Bild 23. Skadorna på passagerarlandgången.

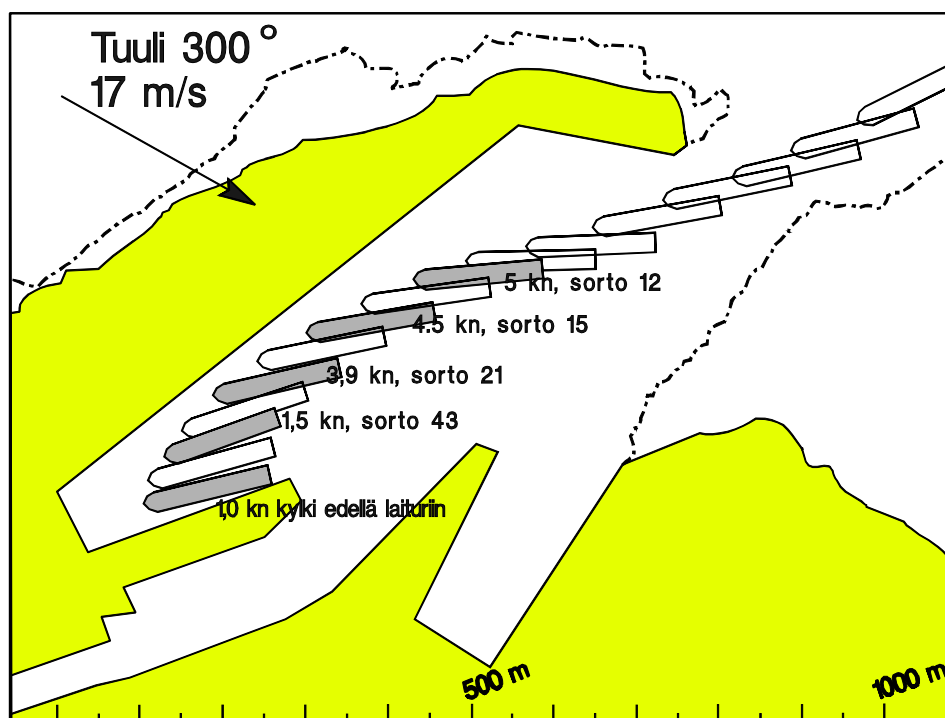
Modellfartyget nådde inte kajen utan skador vid en nordvästlig (NW) vind 17 m/s. Om man närmar sig kajen noggrant i kajriktningen kan en vindby "kasta" fören till babord, då fören slungas mot kajkonstruktionerna. Man måste närma sig kajen på så sätt att aktern träffar kajen först, men en för stor vinkel i förhållandet till kajen kan få aktern att träffa stenbeläggningen mellan fendertarna.

Bild B2. Kajen kan inte angöras utan skador vid en nordvästlig (NW) vind 17 m/s.
