## Tutkintaselostus

D8/2007M

# **MS GRACHTBORG, kansiluukkunosturionnettomuus Kokolan satamassa 11.8.2007**

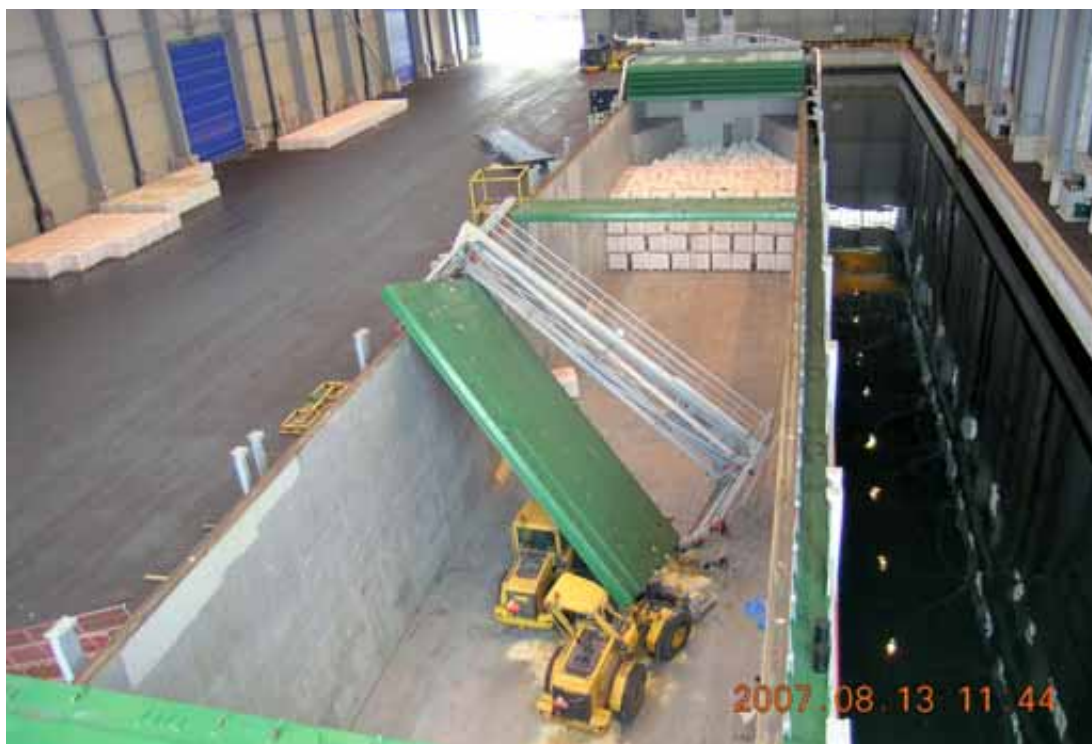
Alukselle tilattiin välittömästi ambulanssi ja perämies vietiin sairaalaan. Tutkimusten mukaan perämieheltä katkesi kylkiluu ja hän sai ruhjevammoja. Aluksen lastiruumassa ollut toinen kauhakuormaaja Volvo L 70 vaurioitui pahoin luukun pudottua sen päälle. Työkone vahingoittui niin pahoin, että vakuutusyhtiö lunasti työkoneen. Toinen kauhakuormaaja säilyi ehjänä.

Kuva 2. Kansiluukku ja vaurioitunut kauhakuormaaja lastiruumassa.

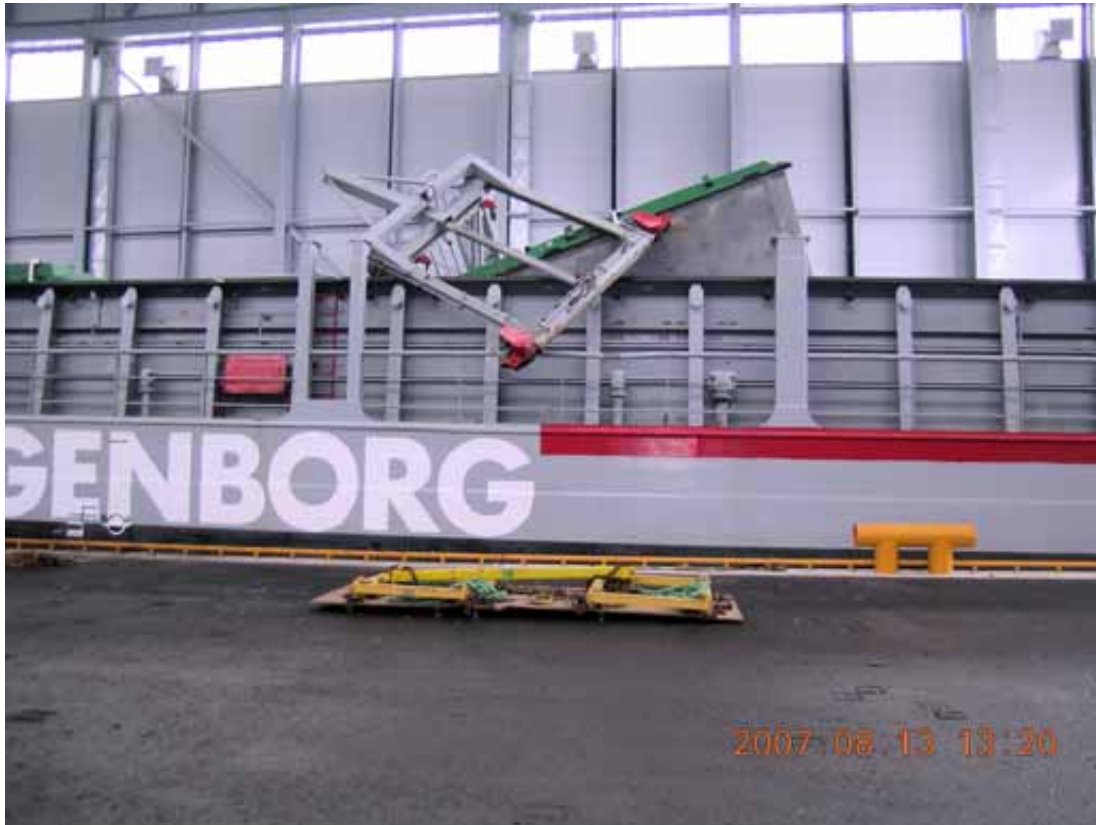
Kuva 3. MS GRACHTBORGin kaatunut kansiluukkunosturi.

Kansiluukun paino on 13 tonnia ja nosturin suurin sallittu kuormitus on sama. Kun nostokoukut ovat oikein kansiluukun nostotaskuissa, koko rakenne jäykistyy noston ja siirron ajaksi. Jos nostokoukut eivät ole täsmälleen oikeilla paikoillaan, rakenne on huhera. Tässäkin onnettomuudessa voidaan arvella, että kaikki nostokoukut eivät olleet oikein nostotaskuissa. Nosturin kiskot sijaitsevat kannen reunan tasalla ja kiskopyörissä on parin sentin laippa ehkäisemässä kiskoilta putoamista. Myös laivan trimmi ja kallistus vaikuttavat turvalliseen työskentelyyn ja nosturin valmistaja on antanut ylärajat näille arvoille.

Kun koukut ovat väärin, pieni heilahdus tai nykäisy saa kansiluukun liikkumaan koukun kärjen päältä ja irtoamaan nosturin kannatuksesta. Tällöin luukku putoaa ja nostaa mukanaan nosturin pyörät pois kiskoilta.

Nosturi oli vanhempaa mallia, joissa ei ole varmistusta, joka estäisi kiskopyörän putoamisen kiskoilta ja kaatumisen. Uusimmissa nostureissa kiskopyörien suistuminen estetään rakenteellisesti niin, että pyörään on rakennettu varmistuslevy. Se estää pyörän nousemista pois kiskoilta. Samoin nosturin ohjauspaikka on uusimmissa toisessa päässä nosturia niin, että kuljettaja itse näkee toisen pään koukkujen sijoittumisen.

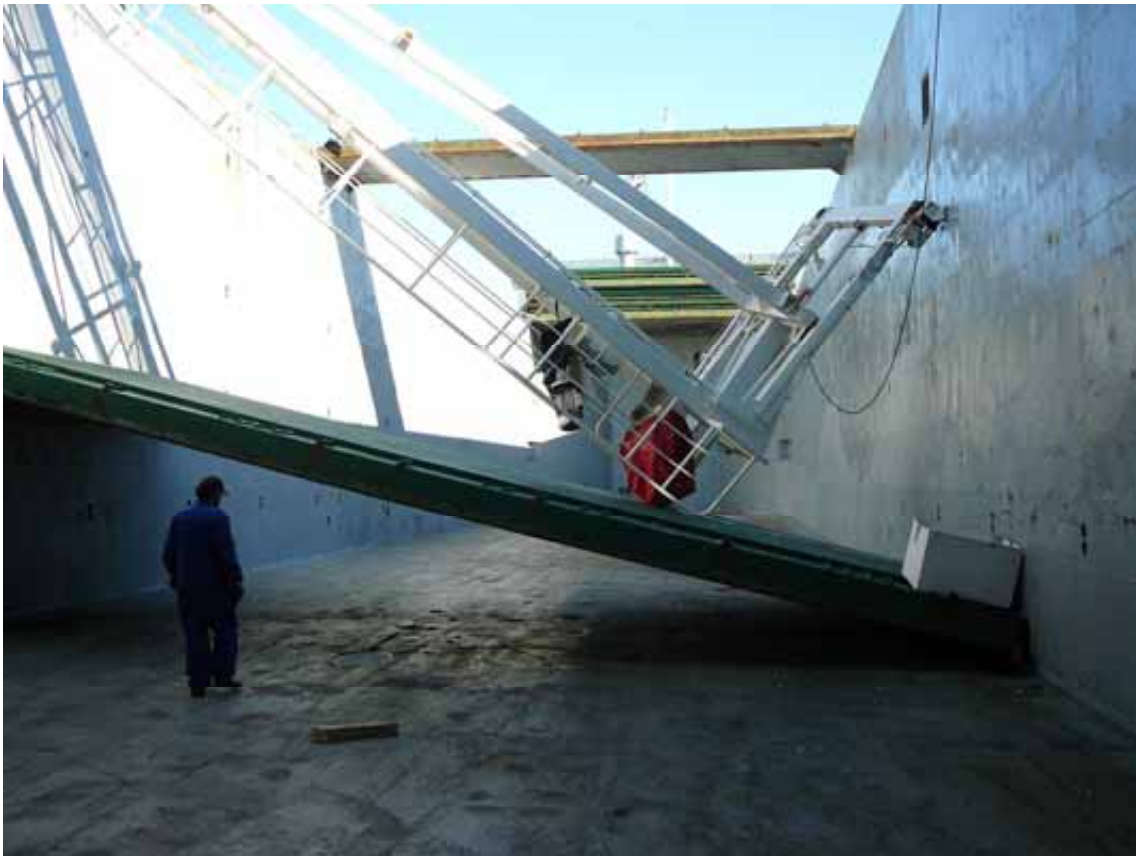
Toinen kansiluukkunosturionnettomuus vuodelta 2007 (kuva)

Kuva 1. Toinen onnettomuustapaus v. 2007.
