## Tutkintaselostus

B1/2008M

### **MS TALI, ajautuminen karille Norjan Jössingfjordissa 29.1.2008**

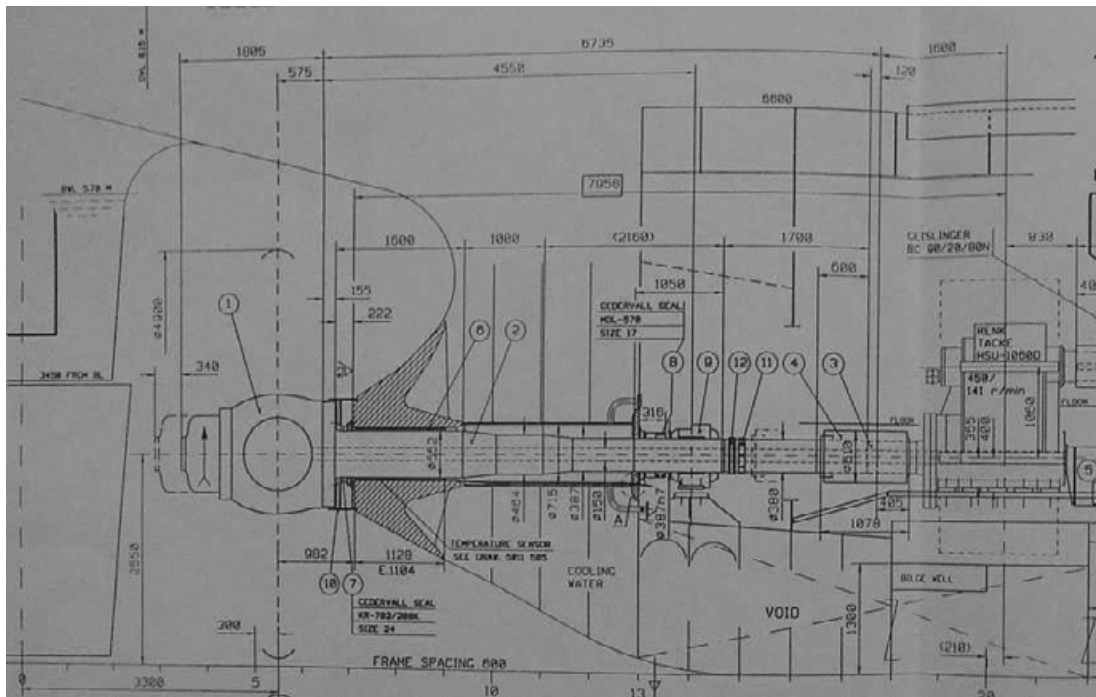
Kuva 4. Potkuriakselijohto. Positio 4 on SKF-kytkin. Potkuriakseli alkaa oheta noin 1820 mm aukon suulta.

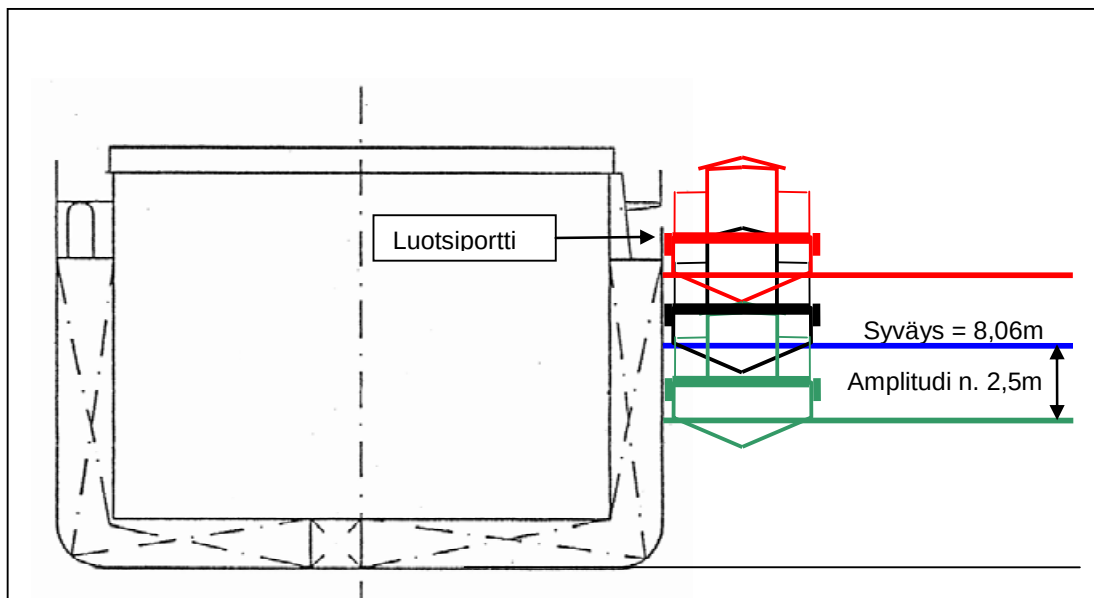
Kuva 11. Luotsiveneen liike MS TALIn kyljellä. Paksu viiva näyttää tason, jolle luotsin olisi ollut hypättävä.

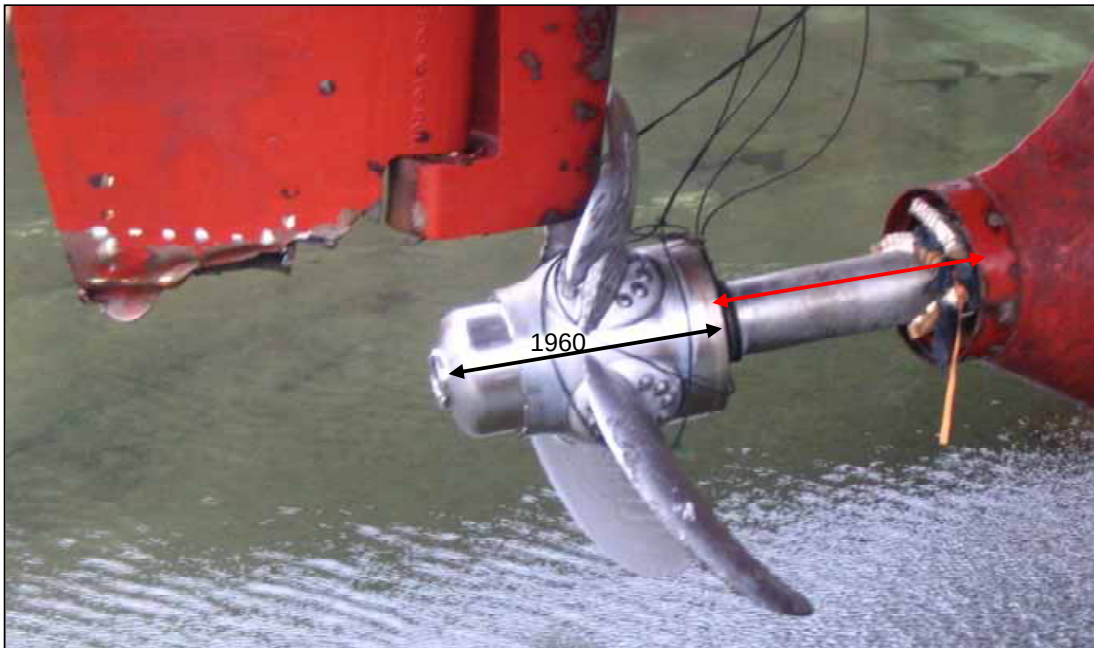
Aluksen potkuri ja potkuriakseli laakereineen sekä peräsin vaurioituivat. Lisäksi aluksen perään runkoon tuli selvä lommo (kuvat 13 ja 14). Potkurin osuttua pohjan kallioon se aluksen liikkuessa eteenpäin veti potkuriakselia ulospäin. Akseli irtosi painelaakereista ja sen sisempi, halkaisijaltaan kapeampi osa jäi väljäksi akselitunnelin aukkoon. Vesi alkoi tunkeutua konehuoneeseen akselitunnelin kautta. Painelaakeri rikkoi jäähdytysvesiputket ja jäähdytysvesitankki<sup>19</sup> alkoi tyhjentyä. Peräsinlavan alaosa repeytyi aluksi osittain irti ja putosi<sup>20</sup> myöhemmin kokonaan pohjaan.

Kuva 13. Vaurioituneet peräsin, potkuri ja potkuriakseli. Syntynyt vuotoaukko on tukittu. Potkuriakseli taipui ja kiertyi. Potkuriakseli oli tullut ulos niin paljon, että se oli reiässä noin 90 mm ohuempi. (Katso kuva 19).

Rungon peräosan jälkeen potkuri osui kiveen ja aluksen suuren massan johdosta akseli irtosi painelaakerista ja tuli ulos kunnes pysähtyi potkurin osuessa peräsimen ja SKF-kytkimen osuessa akselin reikään. Myös peräsinlapa osui pohjaan ja vaurioitui.

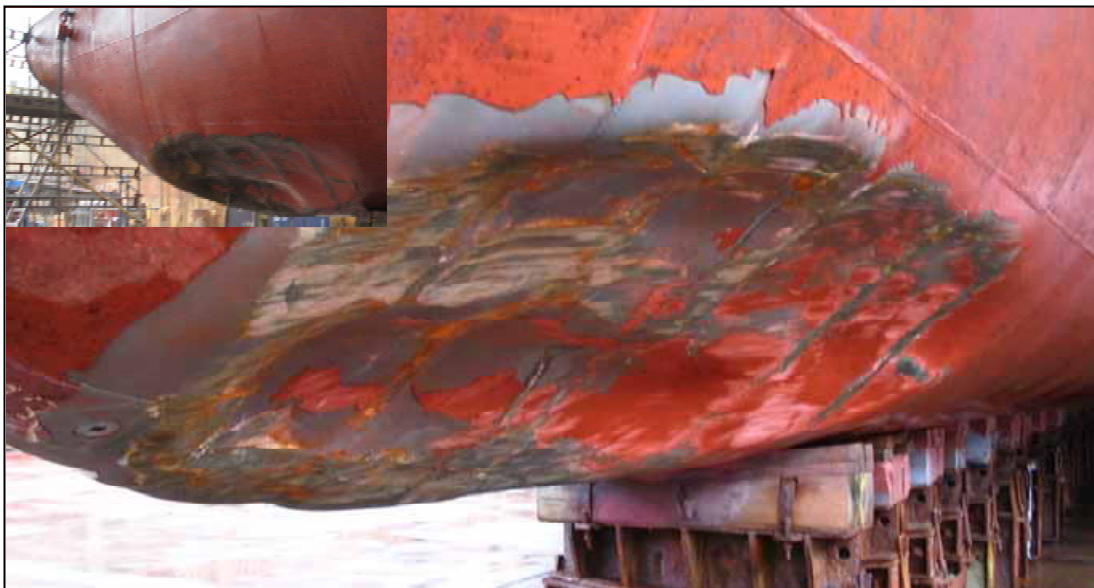
Kuva 14. MS TALin pohjan painauma lähellä potkuria ja peräsintä. Aluksen pohjassa ei ollut muualla vaurioita.

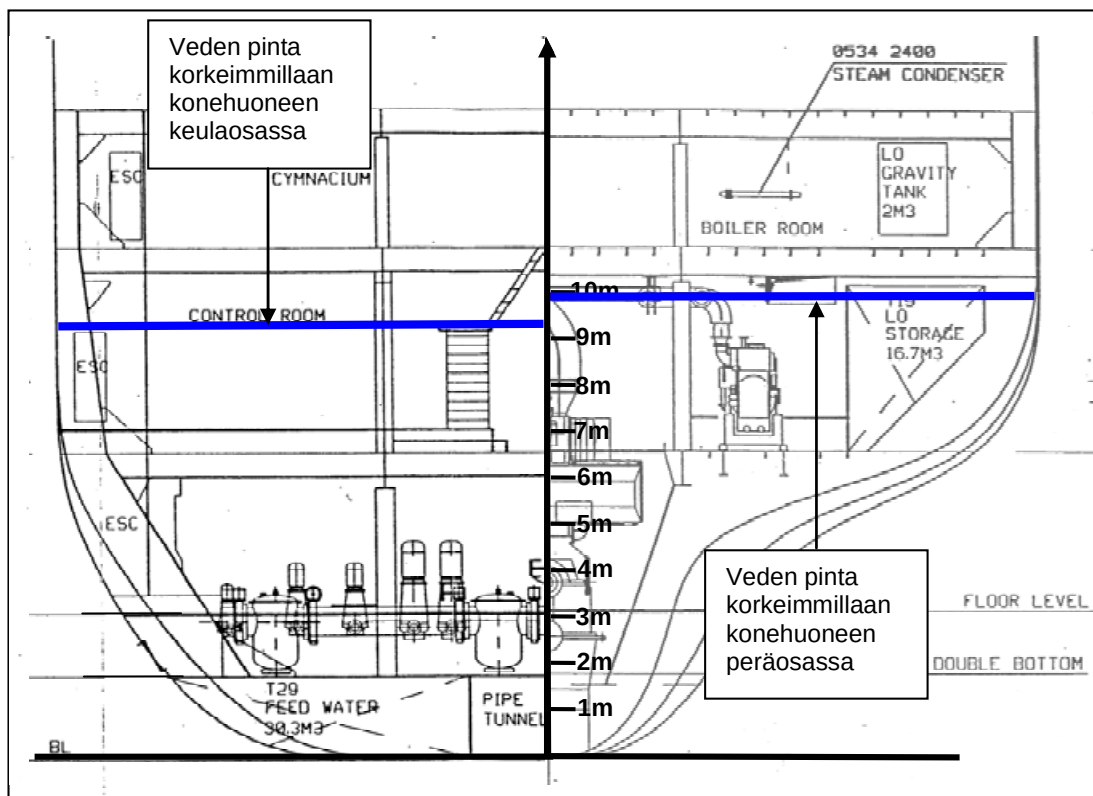
Kuva 15. Veden korkeus konehuoneessa. Keulaosassa vesi oli noin 50 cm alempana aluksen viippauksen johdosta.

Konehuoneen laitteet vahingoittuivat tulvineesta vedestä. Kuivillakin alueilla jouduttiin esim. hälytys- ym. kaapelien vaihtoon, koska niitä ei saanut katkaista ja jatkaa. Erilaisia kaapeleita uusittiin noin 45 km pituudelta. Kaikki konehuoneen laitteet jouduttiin täydellisesti huoltamaan ja suuri osa laitteista jouduttiin korvaamaan uusilla.

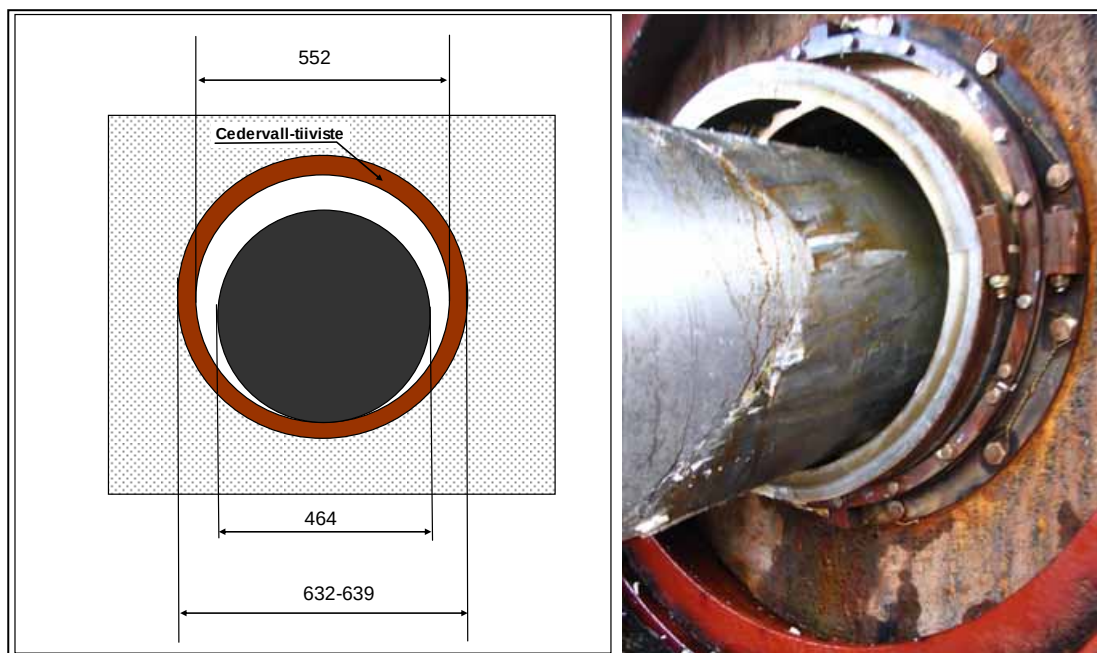
Kuva 19. Vuotoaukko. Mittayksikkö on mm. Aukon välitön ympäristö on teräsvalua, kuvassa esitetty harmaana.

Veden sisäänvirtausnopeuden maksimiarvo on arvioitu tunnetun kaavan avulla<sup>32</sup>; veden virtaus pienestä aukosta painekorkeudella  $h$ . Reunaehtoina ovat aluksella tehdyt veden korkeuden havainnot. Vuotoaukon (kuva 19) pinta-ala oli noin  $700 \text{ cm}^2$ . Vuotoaukko syntyi, kun potkuriakseli tuli ulos. Ulostulo pysähtyi potkurin osuessa peräsimeen ja SKF-kytkimen osuessa potkuriakselin reikään (kuva 4).

Todellisuudessa virtaus on kulkenut pitkän ja ahtaan poikkipinnaltaan sirpinmuotoisen aukon läpi ja sen sisäpäässä on ollut esteitä, mm. rikkoontunut SKF-kytkin. Laskettu maksimi tilavuusvirta on noin  $44,4 \text{ m}^3/\text{min}$  vuodon alkuminuutteina. Realistiseksi arvoksi on tutkinnassa otettu noin  $20 \text{ m}^3/\text{min}$  putkivastuksen ja aukon keulapäässä olevan rikkoontuneen SKF-kytkimen jarruttavan vaikutuksen vuoksi. Laskelmien tulokset on esitetty kuvassa 20. Laskelmissa on hieman pyöristetty virtauksen vähenemisen ja uudelleen alkamisen kohtia.

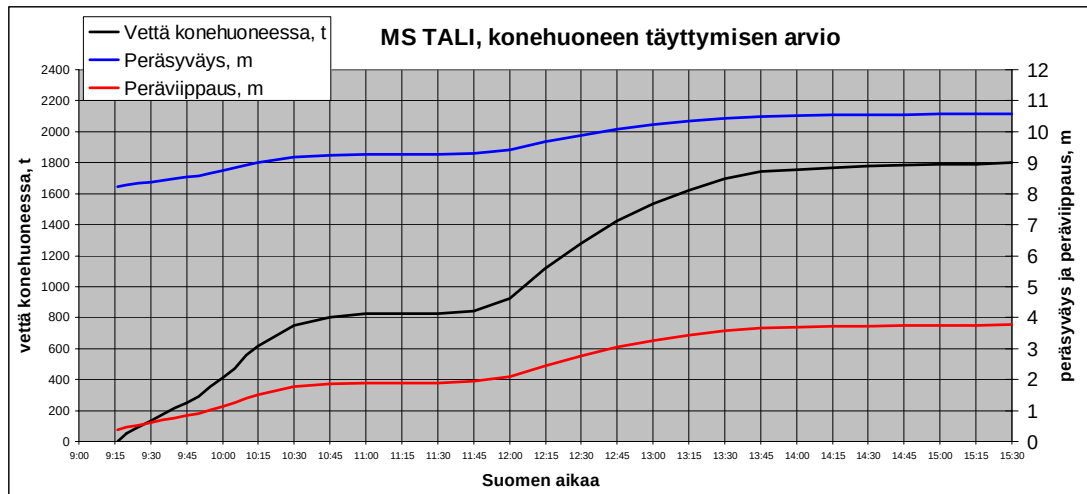
Alukseen tuotujen pumppujen kapasiteetit on arvioitu vastaavien siirrettävien pumppujen tietojen perusteella. Arvio on noin 0,6 m<sup>3</sup>/min. Alukselle saatiin kaikkiaan seitsemän pumppua. Mikäli pumppuja ei olisi saatu, aluksen tilanne olisi vastannut vauriovakavuuslaskelmia, joissa konehuone oli täyttynyt. Tuolloin aluksen peräsyväys olisi ollut noin 0,5 m suurempi, mutta kaatumis- tai uppoamisvaaraa aluksella ei olisi edelleenkään ollut.

Kuva 20. Konehuoneen täyttymisarvio.

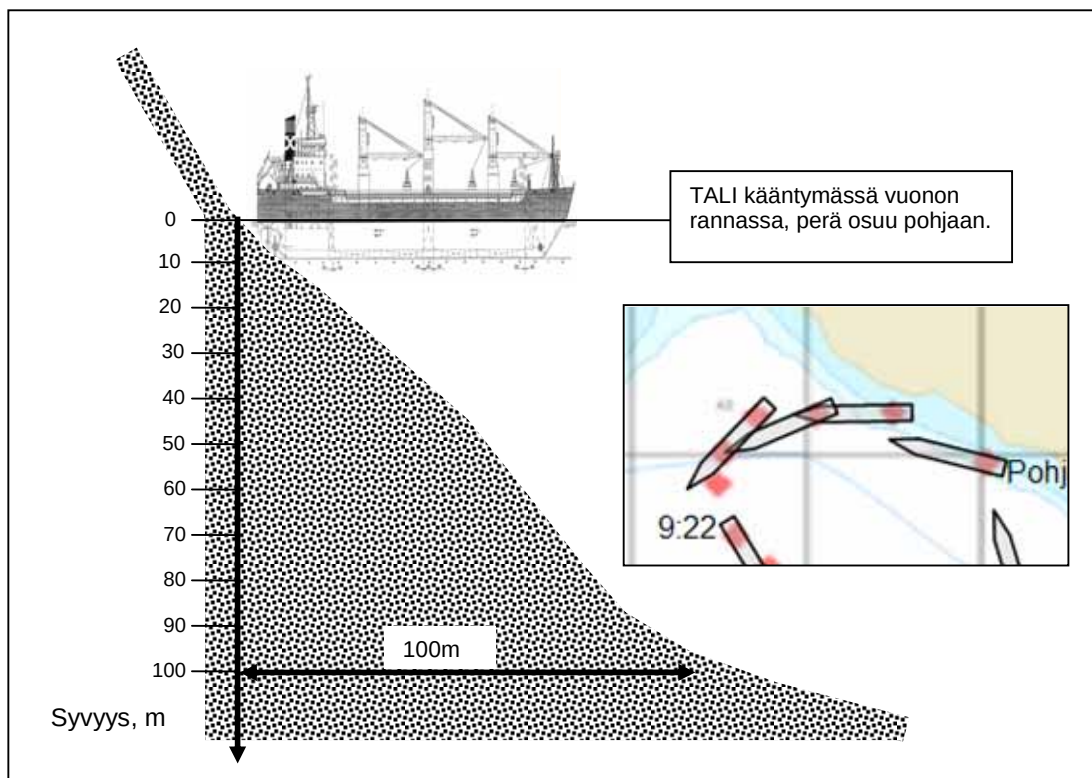
Jos keulapotkuri olisi rikkoontunut tai pysähtynyt nopeasti, tuuli ja aallot olisivat painaneet aluksen rantaan yllämainituin seurauksin. Aluksen pelasti se, että kääntymisliike oli aloitettu ennen rantaan osumista. Aluksen perä osui rantaan vasta kääntymisen aikana ja alus jatkoi hitautensa ja keulapotkurin ansiosta liikettä rannasta poispäin. Tutkijoiden käsityksen mukaan alus saatiin kääntymään viime hetkellä.

Kuva 21 MS TALI osuu rantaan. Rannan jyrkkyys on arvioitu oheisessa karttakuvan otteesta näkyvien syvyyskäyrien perusteella, matalin on 10m ja seuraava 20m ja kolmas 100m.
