## Undersökningsrapport

B2/2008M

### **Fiskefartyget MASI, FIN 219-V, fiskare drunknar den 5 november 2008 i Hanöbukten, Sverige**

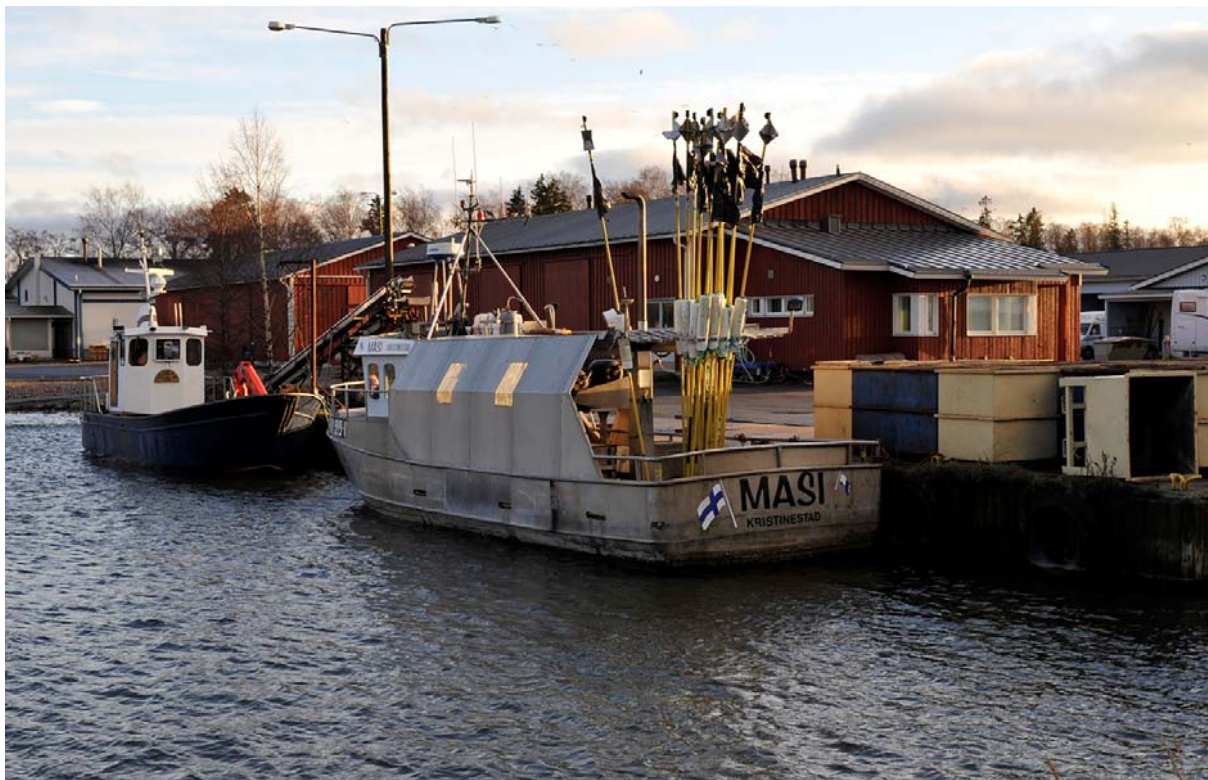
Bild 1. Fartyget 2009

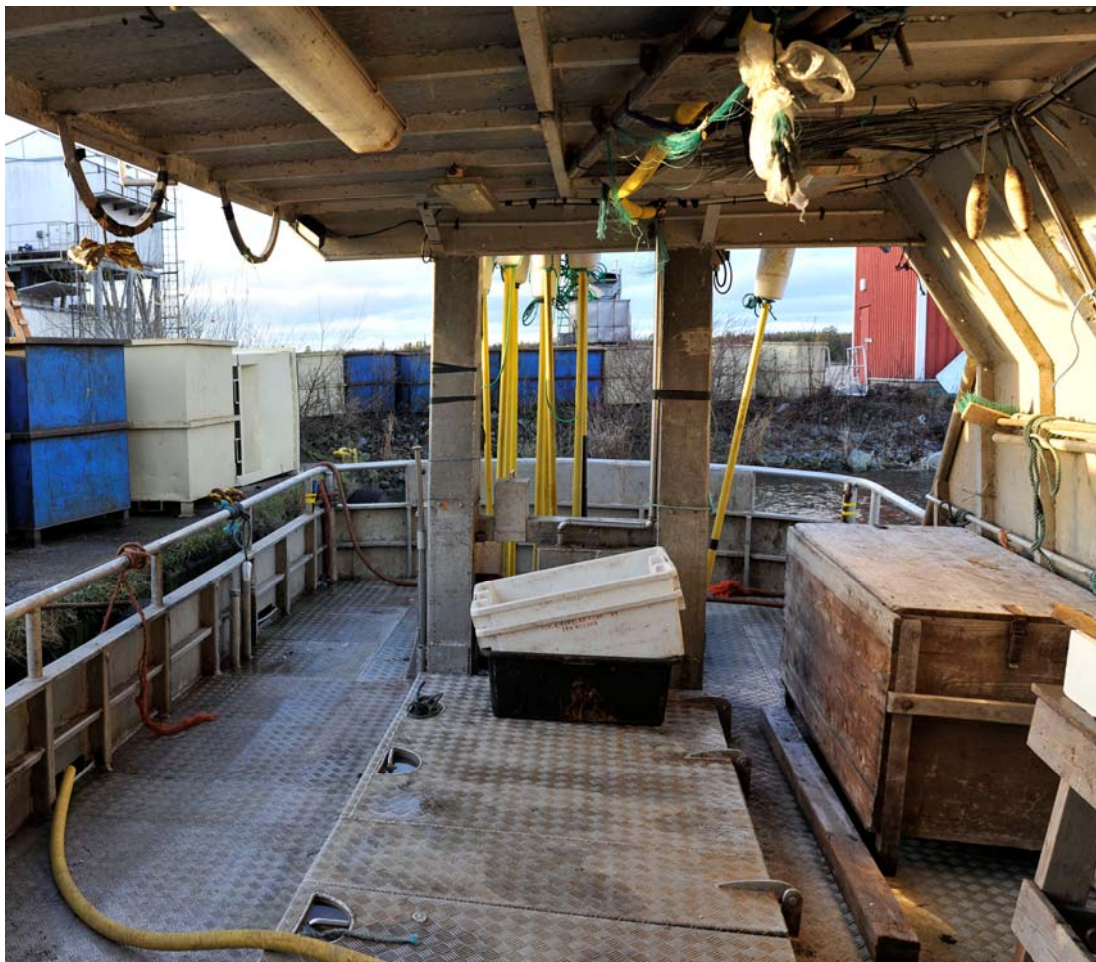
*Bild 2. MASI:s akterdäck från vilket näten släpps ut över akterräcket. Akterräckets höjd från däcket var ca 85 cm (bilden är tagen under den nya ägarens tid).*

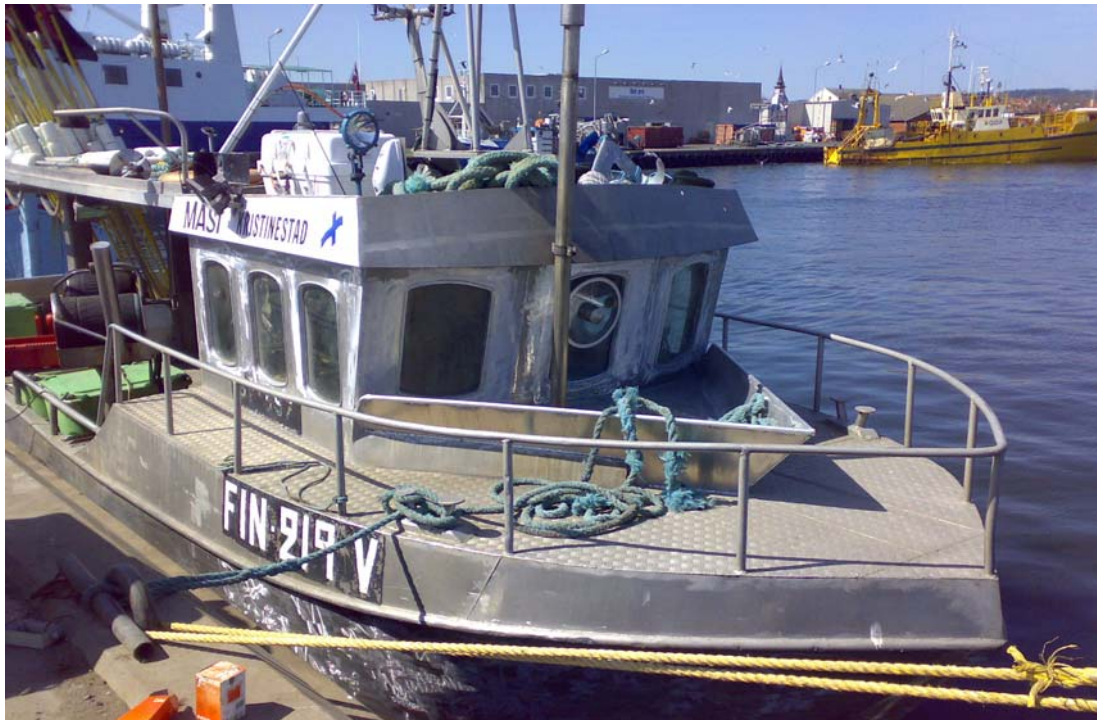
På akterdäck fanns en kontrollspake för motorn och en för nätvinschen, som satt bakom styrhytten. Skepparen lyckades dra den intrasslade mannen närmare men fick inte honom upp ur vattnet. Mannen blev hela tiden mer och mer intrasslad i nätet. Skepparen backade båten lite grann och lyckades dra däcksmannen delvis upp mot sidan. Han lyckades emellertid inte dra däcksmannen upp på däck. Han blev själv intrasslad i nätet och var i fara att bli nerdragen i sjön.

Bild 4. MASI i Nordersund 2007. Nätvinschen syns i bildens vänstra kant, bakom styrhytten.

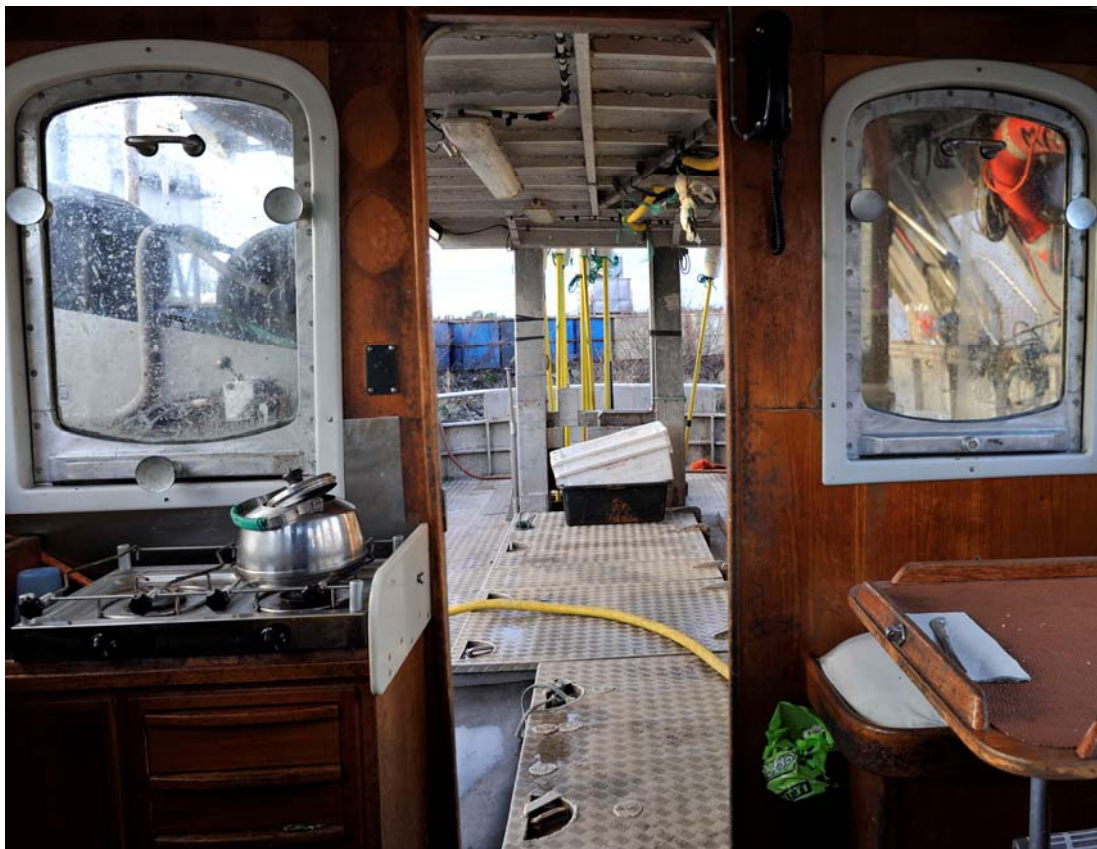
Bild 5 Vy från styrhytten ut mot däck

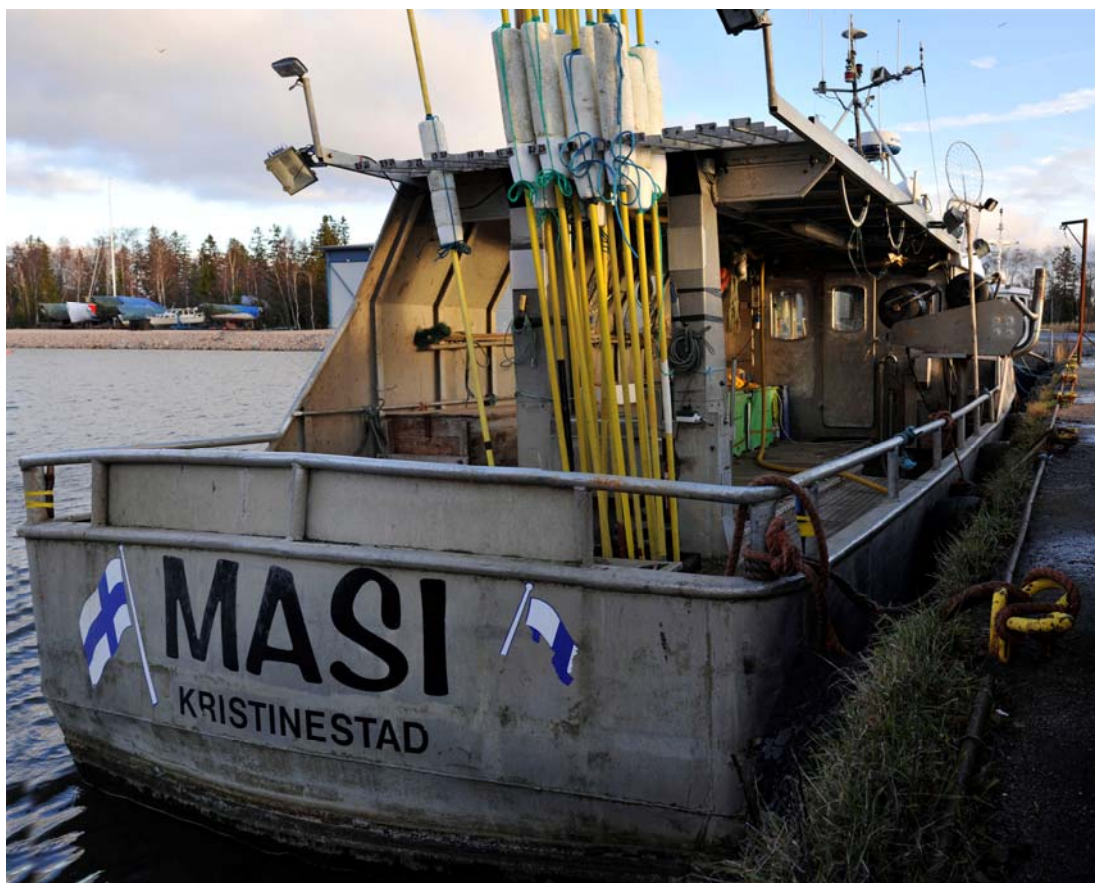
Bild 6. MASI:s akter. Höjden från vattenlinjen är stor.

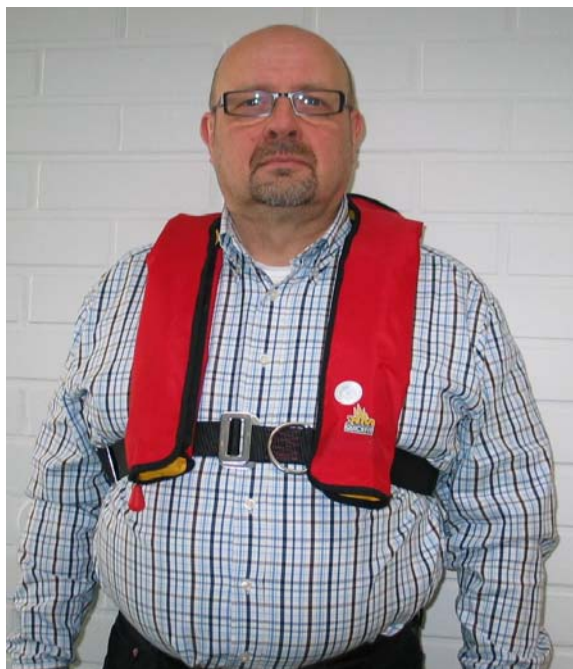
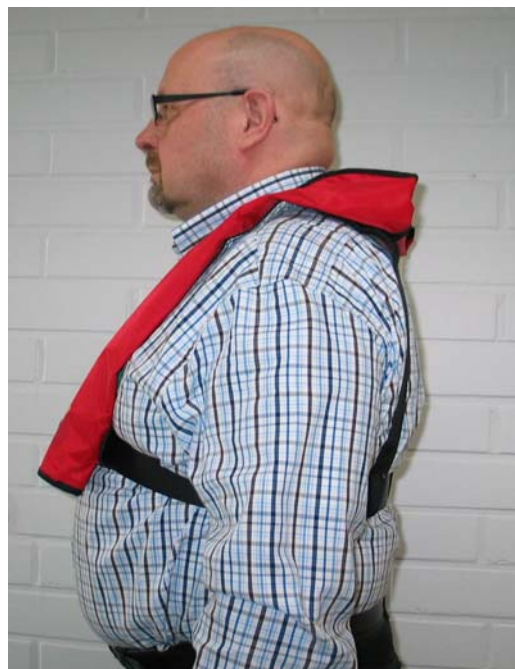
Utrustningen ombord innefattade inte flytvästar avsedda för arbetet. Skepparen tyckte att det var besvärligt att använda flytväst i arbetet. Han hade aldrig provat självuppblåsande flytvästar, dvs. västar med en gaspatron som fyller västen automatiskt. I båten fanns endast "traditionella" styroxvästar som är klumpiga att använda när man arbetar.

Bild 7. Västar med en gaspatron som fyller västen automatiskt, dvs. självuppblåsande flytvästar

Hade däcksmannen haft på sig en flytfäst av den typ som blåser upp sig automatiskt när man faller i vattnet hade man kunnat fästa vinschkroken i öglan på västen. Detta skulle eventuellt ha gjort det lättare att rädda mannen. Efter att besättningen på ANN-MARIE hade skurit loss mannen hade han i så fall inte sjunkit utan västen hade hållit honom flytande.

1. *Utredaren rekommenderar att tillsynsmyndigheterna å ena sidan och fiskeföreningarna å andra (fiskeriförsäkringsföreningarna inbegripna) övervakar att fiskefartyg har tillräckligt med personskydd ombord och att personskydden är av tillräckligt god kvalitet.*
