Tutkintaselostus

C3/2008M

**MS ANNE SIBUM, pohjakosketus Tainion majakan lähellä
2.4.2008**

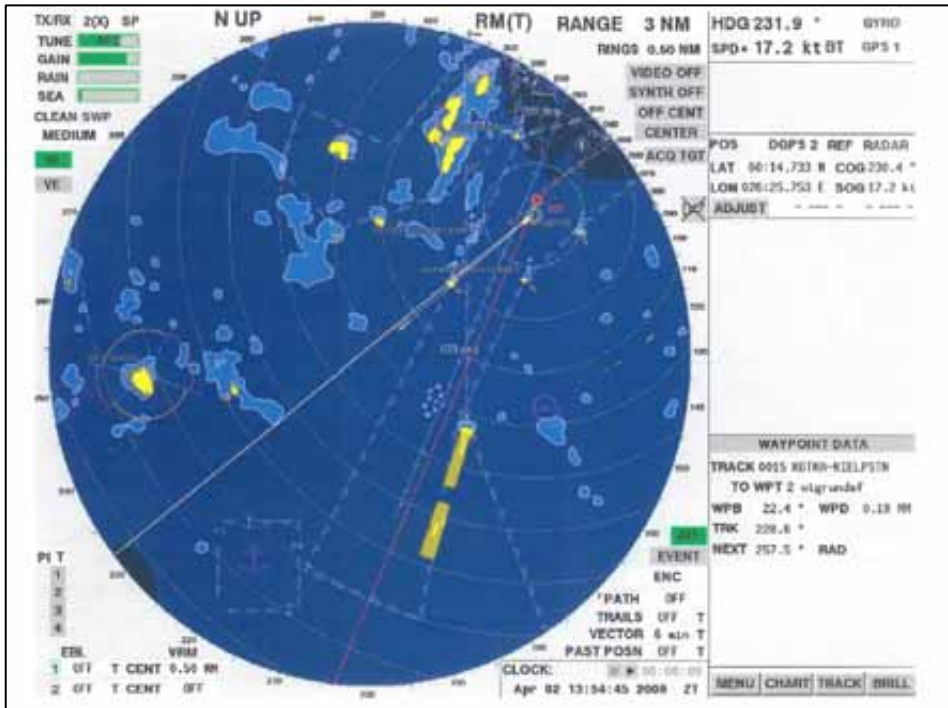
Kuva 3. Aluksen kulkusuunta pohjan suhteen on 230° ja alus on pisteessä, missä sen olisi tullut kääntyä suunnalle 203° Punainen ympyrä kuvaa aluksen reit-tisuunnitelmaan merkittyä käännoispistettä. Oikealla alhaalla näkyy Tainion majakan Racon³ signaali.

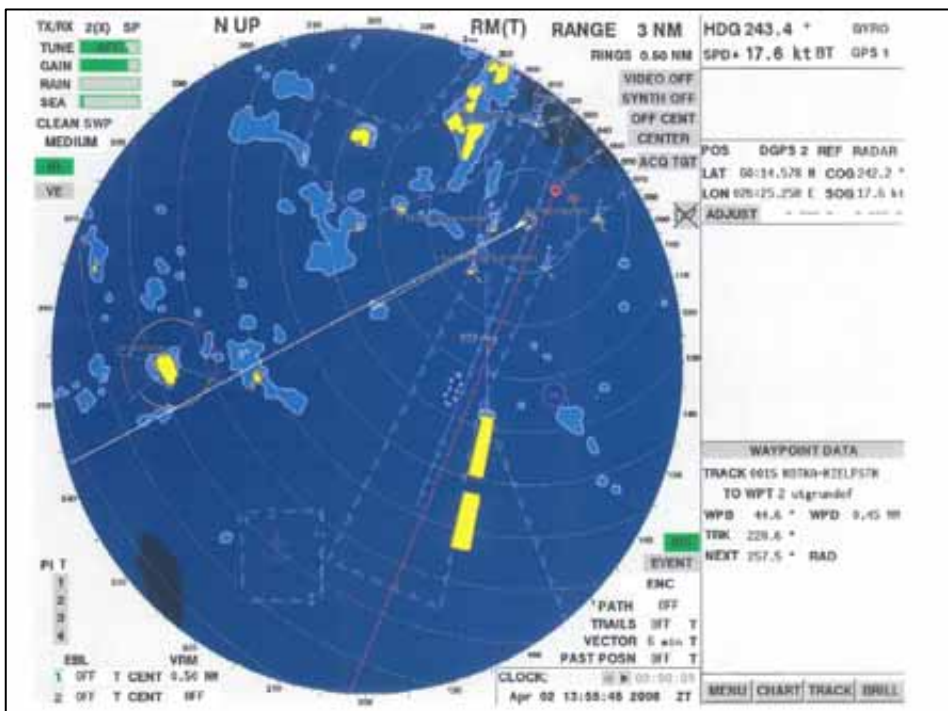
Kuva 4. Kello 13:55:45 aluksen kulkusuunta pohjan suhteen on 242 astetta.

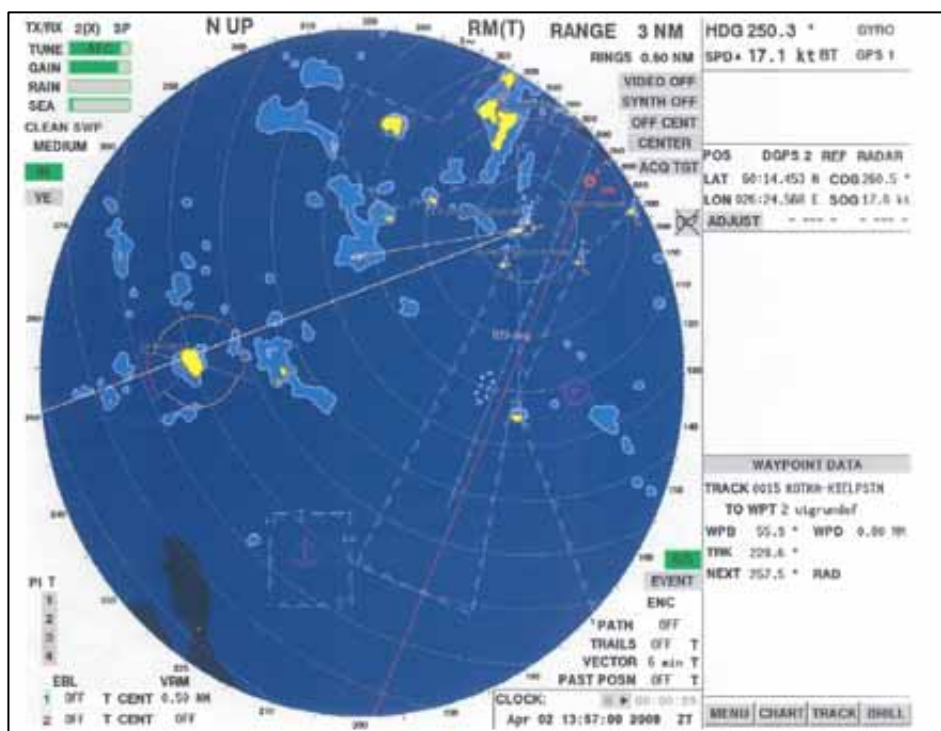
Kuva 5. Kello 13:57:00 aluksen kulkusuunta pohjan suhteen oli muuttunut 260 asteeseen. Tainion majakan länsipuolen väylän poijuortti oli nyt aluksen keulan vasemmalla puolella.

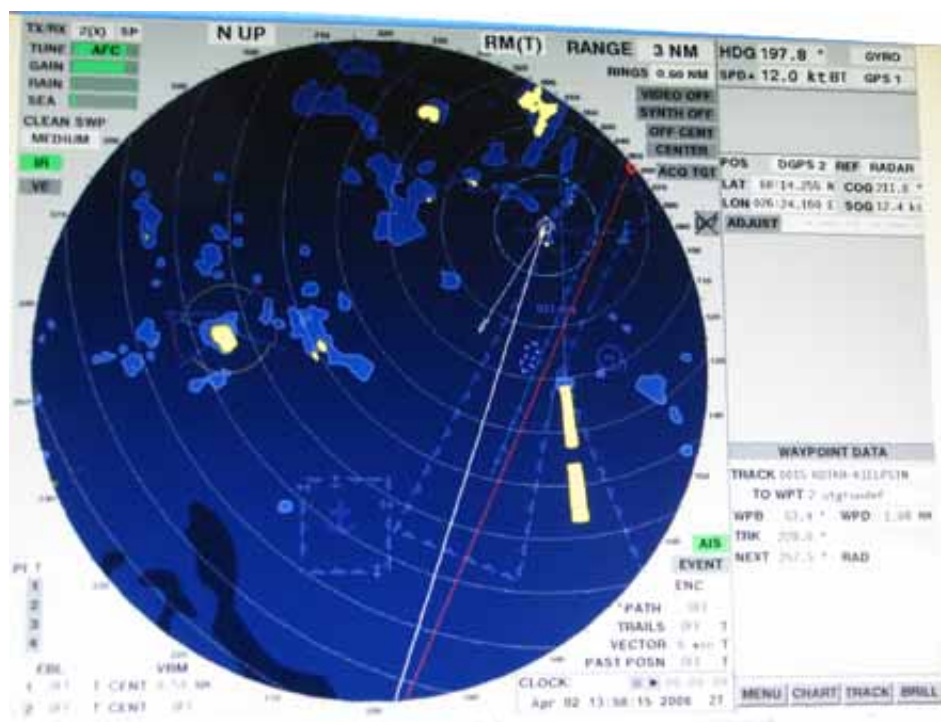
Kuva 6. Alus sai pohjakosketuksen klo 13:58:15 pisteessä 60°14,255 N 026°24,160 E aluksen kulkusuunnan pohjan suhteen ollessa 211,6 astetta.

13:57:59	Aluksen nopeus 13,4 solmua ja kurssi 223,4 astetta.
13:58:15	Alus saa pohjakosketuksen paikassa 60°14,255 N 026°24,160 E kurssin ollessa 211,6 astetta ja välittömästi tämän jälkeen päällikkö käskee perämiestä tarkistamaan ajan ja paikan.

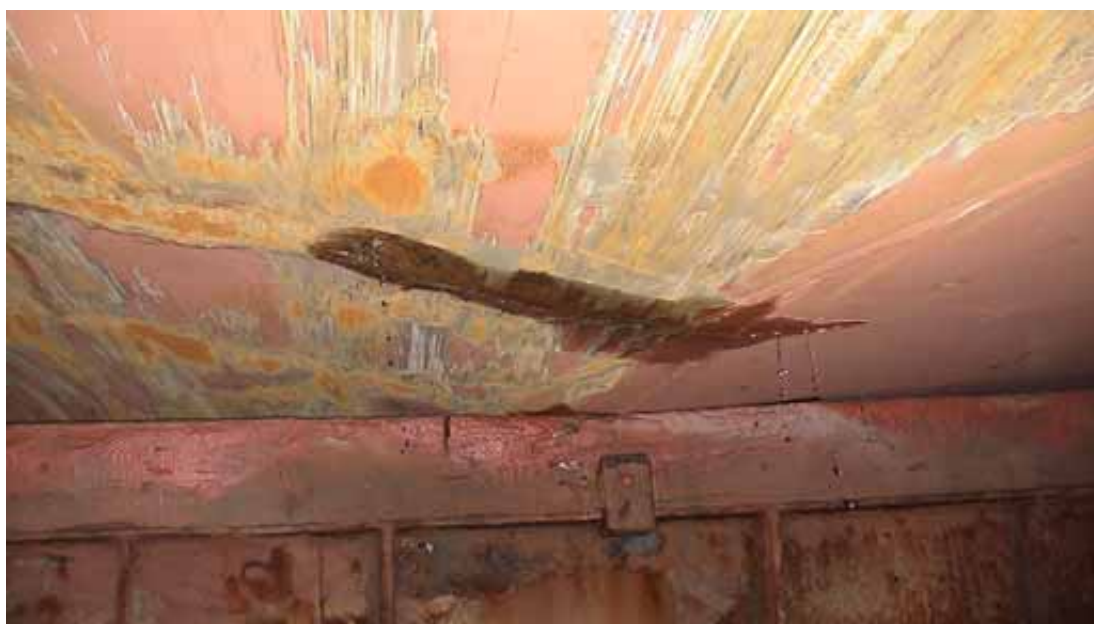
Alustavat vahinkotarkastukset tehtiin sukeltajan toimesta 4.4.2008 Kielissä ja alus sai luvan jatkaa matkaa 5.4.2008 Bremerhaveniin purkamaan lastin ja siirtyi sen jälkeen kuivatelakkaan. Lasti oli purettu 6.4.2008 ja laiva siirtyi kuivatelakan odotuslaituriin samana päivänä. Alus telakoitiin 9.4.2008. Peräsin ja potkuriakseli lähetettiin maihin 11.4 ja peräsinkone 16.4. Terästyöt aloitettiin 17.4 painolastitankeissa ja lastiruumassa. Potkuriakseli asennettiin takaisin paikalleen 22.5.2008 ja peräsin 27.5. Alus lähti kuivatelakalta 30.5.2008. Tutkijoilla ei ollut käytettävissään kattavaa vaurioraporttia.

Kuva 7. Lievä repeämä painolastitankissa.
