## Tutkintaselostus

D2/2008M

### **MS PAMELA, karilleajo Iniön itäpuolella 19.2.2008**

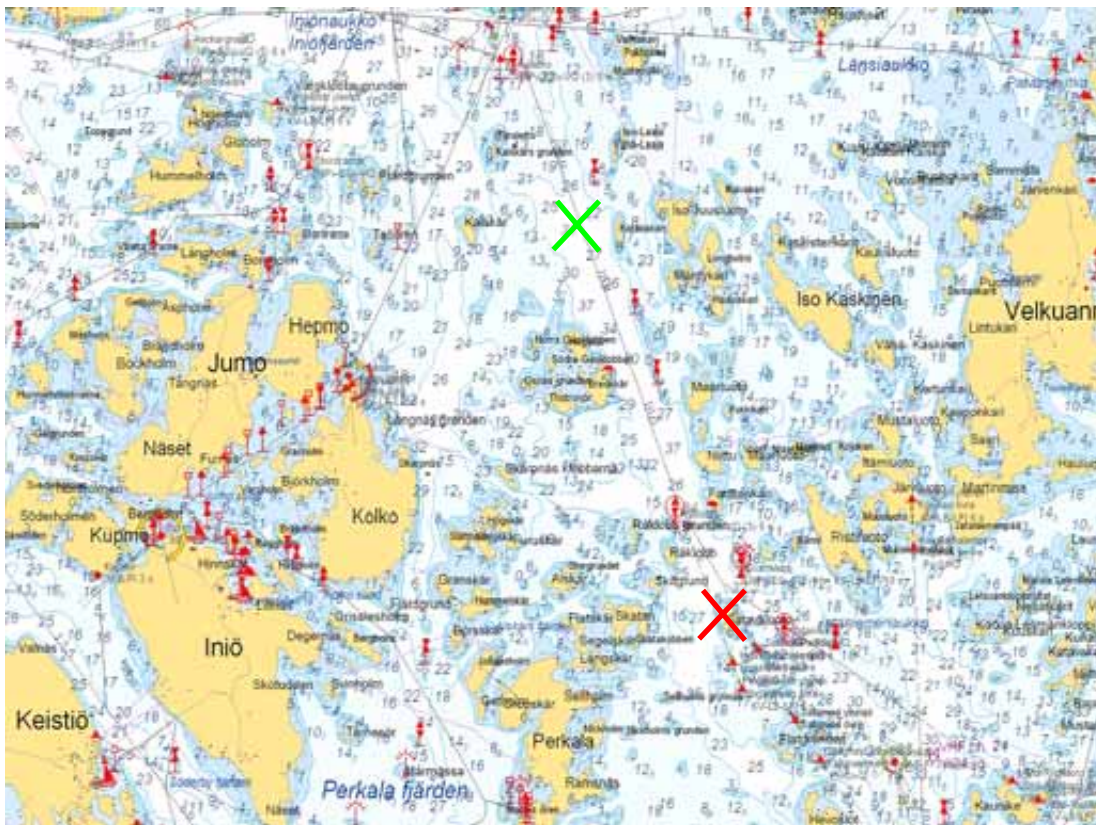
Päällikkö torkahti navigaattorin tuolille sanojensa mukaan noin 20 minuuttia ennen karilleajoa, eli noin klo 07.00. Hän havahtui aluksen ajauduttua noin 7,5 solmun nopeudella Satavaluodon rantaan VTS:n videotallenteen mukaan noin klo 07.23.

Kuva 4. Kuvaan on merkitty onnettomuuspaikka punaisella rastilla ja päällikön arvio paikasta torkahtamishetkellä vihreällä rastilla. (Karttapohja MKL)

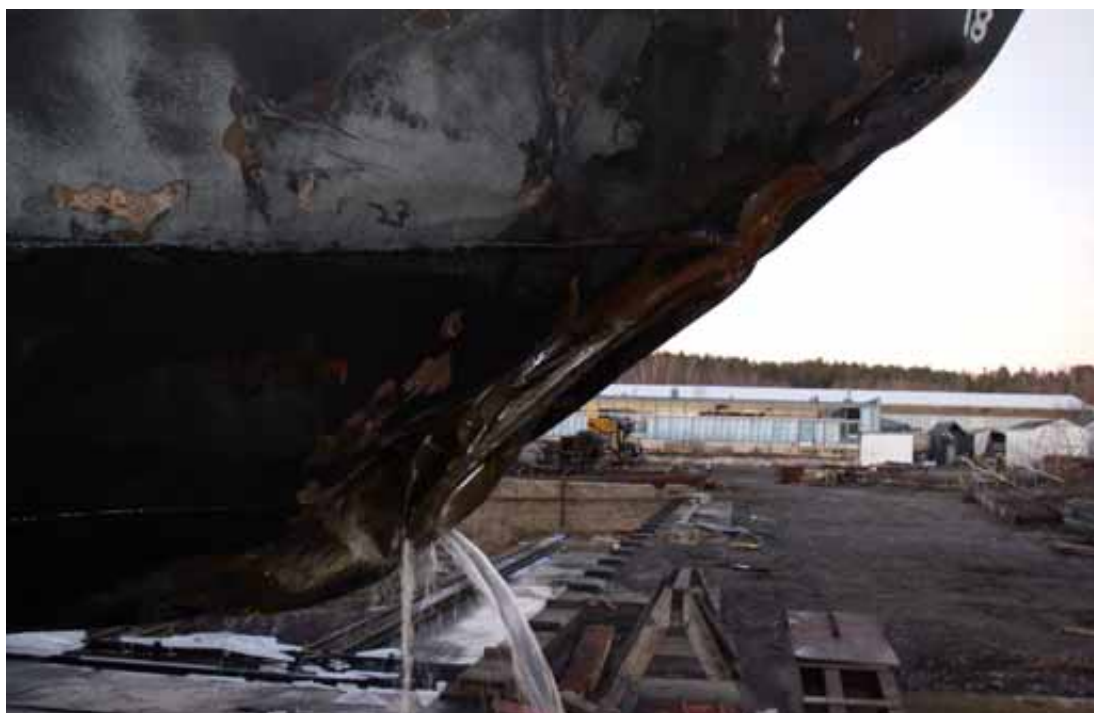
Alus sai vuodon keulapiikkiin ja keulan painolastitankkeihin ja sen seurauksena voimakkaan keulatrimmin. Aluksesta ei vuotanut öljyä eikä vuodon lisäksi muita vahinkoja ollut.

Kuva 5. Keulan vauriot. (Kuva MKL)

Illalla 19.2 sukeltaja tarkasti aluksen pohjan, jolloin varmistui, että keulapiikissä ja keulan syvätankissa oli reikiä.

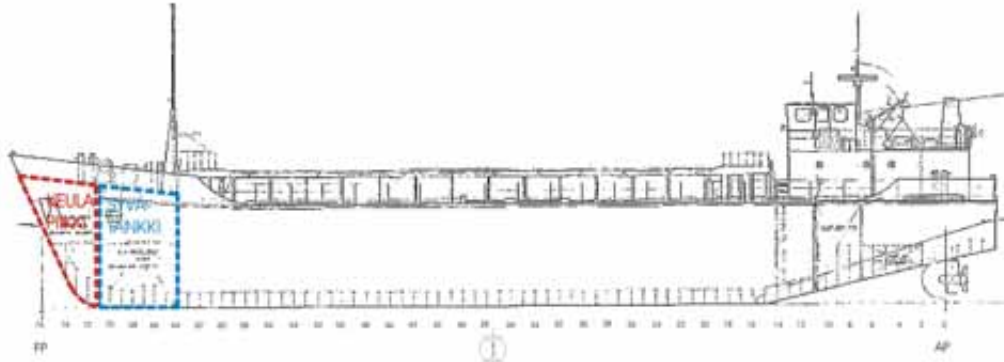
Aluksessa on kolme painolastitankkia; ahterin syvätankki ruuman perälaiption peräpuolella, keulan syvätankki ruuman keulalaiption edessä, jonka edessä on vielä keulapiikki. Kaikki tankit ovat koko laivan levyisiä, eikä laivalla ole sivutankkeja, joten keulan vauriot eivät aiheuttaneet kallistumaa; ainoastaan voimakkaan keulatrimmin (kts. kuva 7), jolloin varalaita keulassa pieneni olemattomaksi aluksen ollessa lastissa.

Kuva 6. Aluksen keulan tankkijärjestelyt.

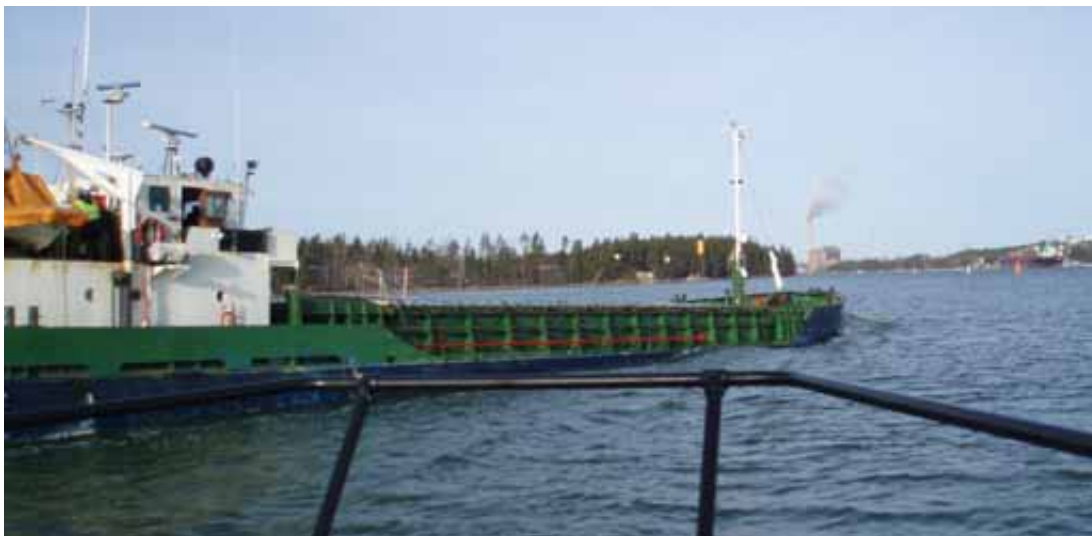
*Kuva 7. PAMELA matkalla Naantaliin onnettomuuden jälkeen  
(Kuva © Rajavartiolaitos)*

MRCC koetti saada yhteyttä PAMELAAan sekä VHF kanavilla 14 ja 16 että DSC-kutsulla kanavalla 70, mutta aluksella ei vastattu yhteenkään näistä yhteydenottoyrityksistä. MRCC sai yhteyden PAMELAAan lopulta puhelimella, jolloin selvisi, että henkilövahinkoja ei ollut eikä aluksella ollut kallistumaa. Päällikkö kertoi, että keulapiikissä oli vuoto, mistä johtuen aluksella oli keulatrinniä (kts. kuva 7).
