## Undersökningsrapport

D3/2008M

### **MS ISABELLA, brand i bogpropellerrummets elskåp på Ers- tan 27.3.2008**

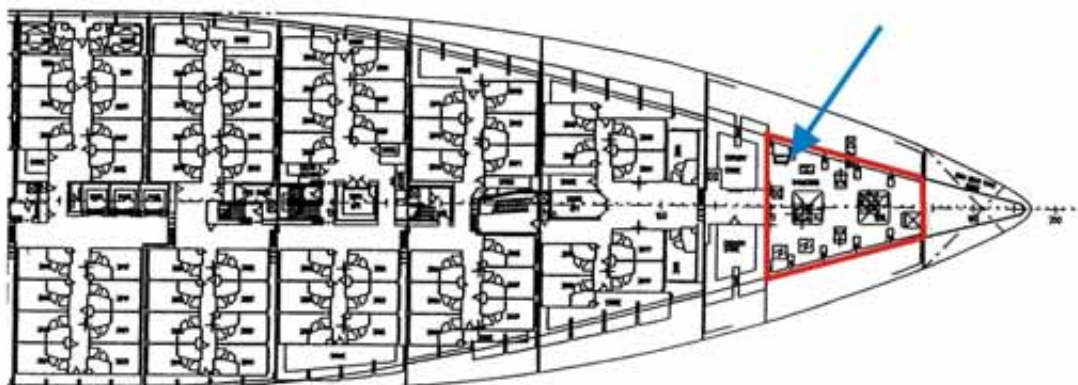
Bild 2a. ISABELLAs översiktsritning, där man kan se brandplatsen i den förliga delen av däck 2. Det finns röda konturlinjer runt bogpropellerrummet. Den blå pilen pekar ut platsen för det brunna elskåpet.

Det finns endast ett besticksförråd mellan bogpropellerrummet och passagerarutrymmena (bild 2a). Dessa två utrymmen skiljs åt av ett brandskott av klass A60<sup>2</sup>. Skottet i fråga har den högsta brandklassificeringen och det förhindrar lågorna och röken från att tränga igenom under minst en timmes standardbrandtest, dvs. det fanns ingen egentlig risk för att mycket rök skulle ha trängt in i passagerarutrymmet. Först om branden hade fortsatt en längre tid skulle det ha varit möjligt att röken hade spridit sig till bostadsutrymmena på däck 2. De två elektroniska elmotorerna för bogpropellrar som befann sig i brandutrymmet samt deras startskåp utgjorde den största brandrisken i utrymmet i fall branden skulle ha spridit sig.

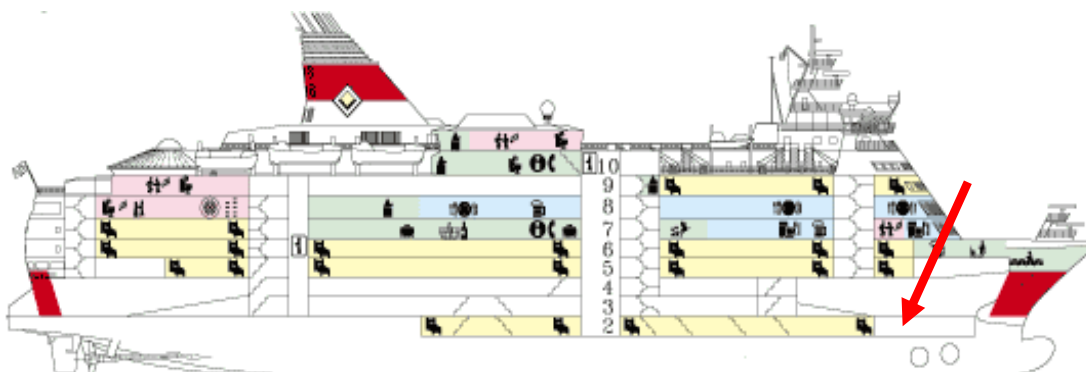
Bild 2b. Fartygets tvärsnittsritning. Pilen pekar ut brandplatsen. (© Viking Line)

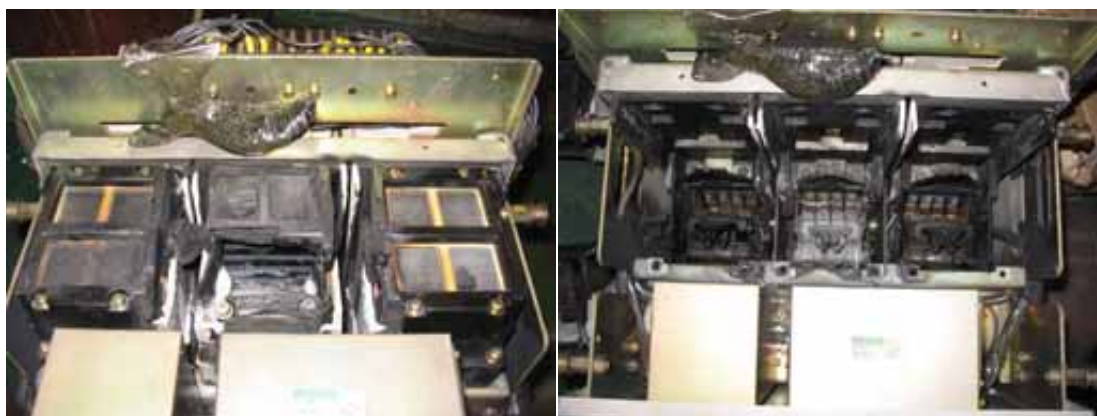
Strömbrytaren i elskåpet för bogpropeller nummer 1 skadades i branden. Det förekom också några lindriga smältningsskador i elskåpet (se bilderna 3 och 4). Bogpropeller nummer 1 fungerade inte längre efter att strömbrytaren hade skadats.

Bilder 3 och 4. Kåpan till den brunna strömbrytaren i mitten.

Branden uppstod i strömbrytaren i elskåpet för bogpropeller nummer 1 då den blev överhettad på grund av ett mekaniskt fel, som fick skyddskåpan att delvis smälta och osa. På basis av hur de bredvidliggande apparaterna såg ut kan man dra slutsatsen att branden var liten och att maskinpersonalen lyckades släcka den snabbt med hjälp av handbrandsläckare innan släckningsgrupperna anlände till platsen.

Som följd av branden ämnar rederiet installera övervakningskameror i bogpropellerrummen för att öka säkerheten.
