Tutkintaselostus

C1/2009M

VL TELKKÄ, moottorivaurio 4.11.2008

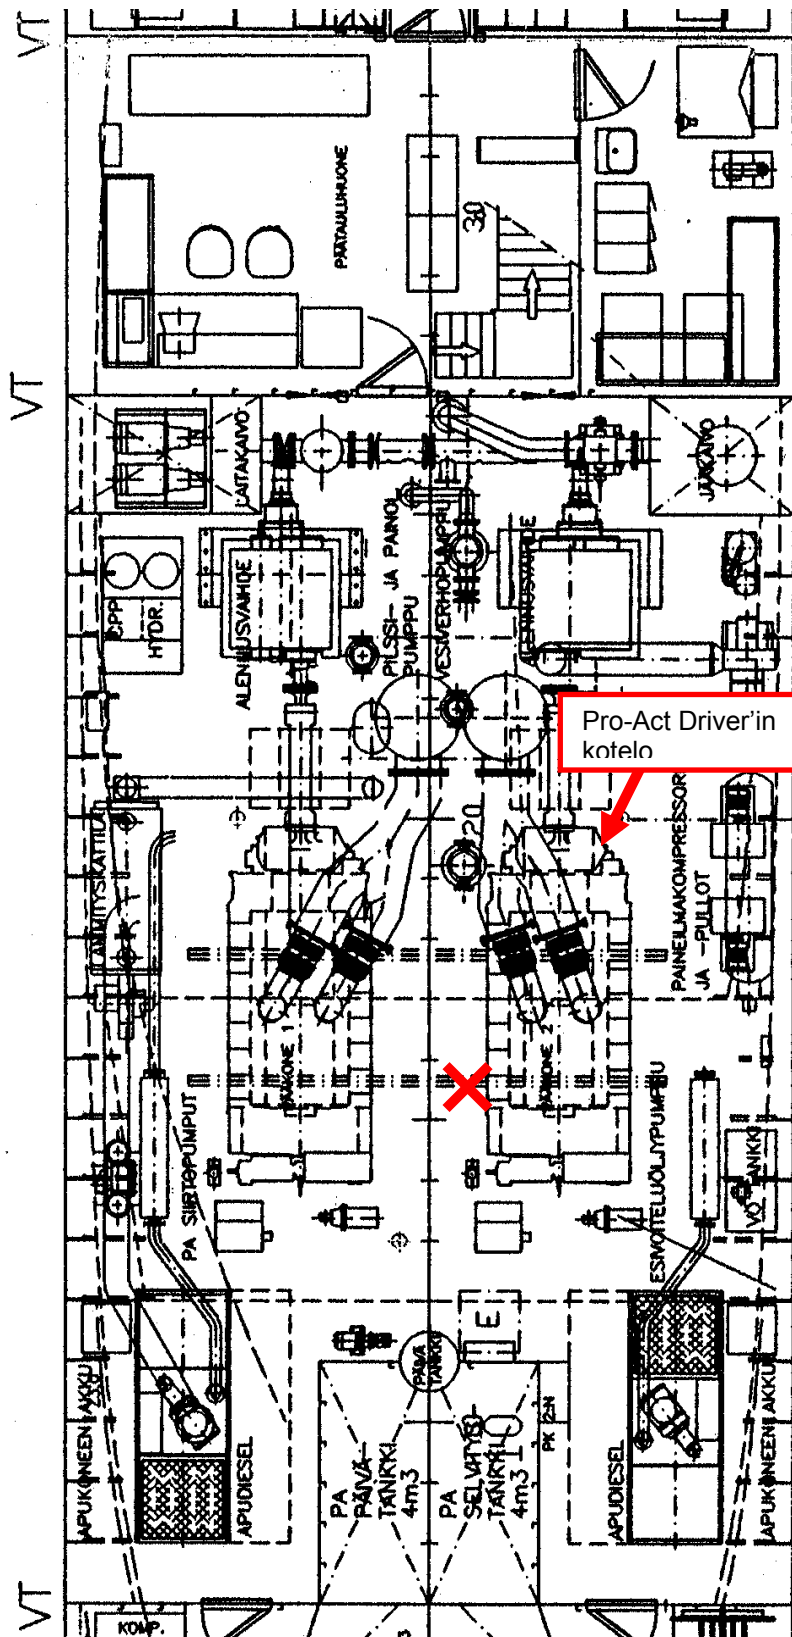
Kuva 5. Rasti osoittaa paikan, missä konemestari seisoj kuullessaan kierrosten nousun. Samasta paikasta sinkoutui koneen osia ulos pari sekuntia myöhemmin.

Käynnissä ollut oikeanpuoleinen pääkone ryntäsi ja rikkoontui ajokelvottomaksi. Yhden ns. vapaanpään keskilaivan puolen räjähdysluukun lävitse sinkoutui koneen osia paikkaan, josta konemestari oli juuri pari sekuntia aiemmin poistunut.

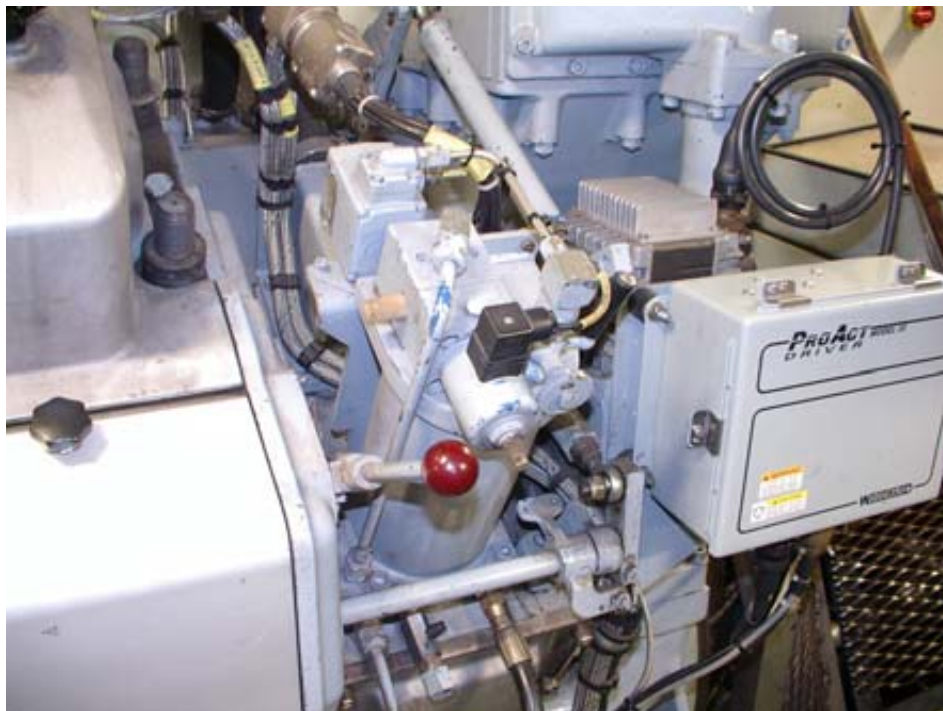
Aluksen konemestari kertoi, että hän oli aiemmin mitannut kotelon pintalämpötilan lasermittarilla ja saanut lukemaksi yli 100 °C. Kyseinen kotelo on jäähdyttämätön. Kotelon ulkolämpötilan ollessa jo yli 100 °C on sisälämpötila huomattavasti korkeampi. Tällaisissa lämpötiloissa monet komponentit ovat lyhytikäisiä.

Kuva 6. Pro Act Driver'in kotelo kuvan oikeassa reunassa. Kotelo on pääkoneen keulapäässä oikealla puolella.

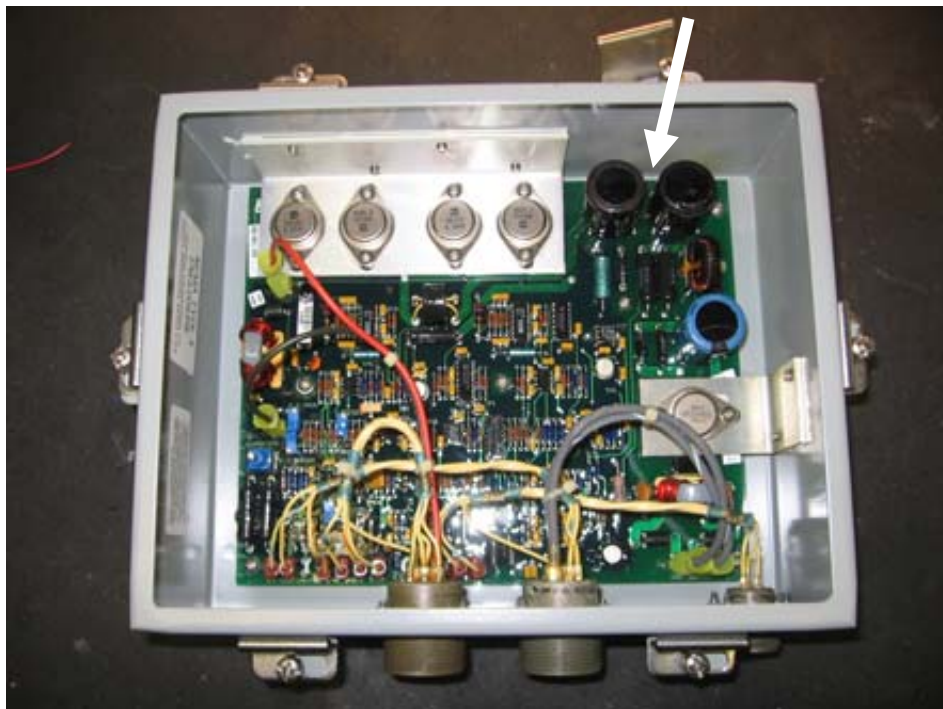
Tarkasteltaessa silmämääräisesti komponentteja kotelossa huomio kiinnittyi heti oikeassa yläkulmassa oleviin kondensaattoreihin, jotka olivat silmin nähden vioittuneita (katso kuvaa 7). Kotelo toimitettiin tarkempia laboratoriotarkastelua varten asiantuntijayritykseen.

Tehtyjen tarkempien mittauksien ja laboratoriotutkimuksien perusteella voidaan päätellä, että jo aiemmin huomion kohteena olleet elektrolyyttikondensaattorit ovat vaurioituneet vanhentumisen tai ylikuumenemisen johdosta ja todennäköisesti aiheuttaneet hetkellisen oikosulun (poistunut ”läpilyönnin” seurauksena) + ja – syöttöjännitteen välillä. Oikosulku on todennäköisesti aiheuttanut ohjainta syöttävän automaattisulakkeen (QF2) laukeamisen, joka puolestaan on aiheuttanut pääkoneen ryntäämisen.² Simulointikoikeissa käytetyt mittalaitteet on eritelty tarkastusraportissa.

Kuva 7. Pro Act Driver'in kotelo avattuna. Nuoli osoittaa kahta vioittunutta kondensaattoria.

Kondensaattorit kestäisivät paremmin matalammissa lämpötiloissa kuin ne nyt olivat. ProAct Driverin kotelon sisällä lämpötila on yli 100°C.
