## Utredningsrapport

C4/2009M

### **M/S SILJA EUROPA (FIN), brott av styrbords roderaxel i Ålands skärgård den 22 november 2009**

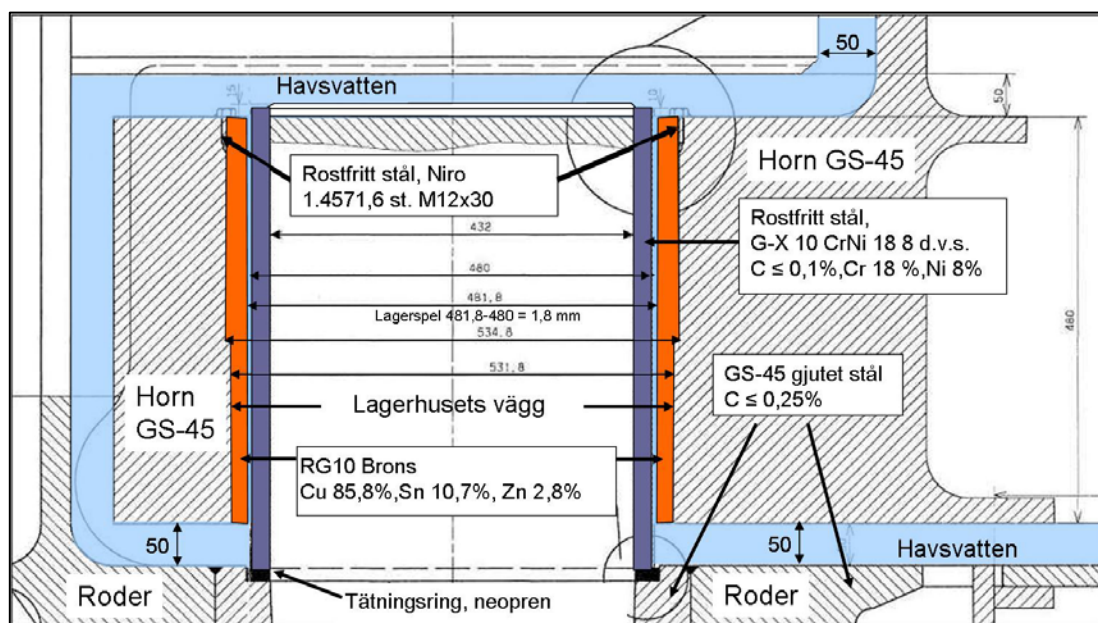
Bild 5b. En originalritning av rodertappslagret. T.ex. uppgifter om materialen har lagts till i ritningen. Bronsbussningen visas med orange färg, den rostfria stålbeläggningen med blågrått. Lagerspelet är 1,8 mm (481,8–480). Det är skäl att lägga märket till att bronsten i bussningen och gjutjärnet i hornet var i kontakt med varandra i havsvattnet utan isolering (galvaniskt par).

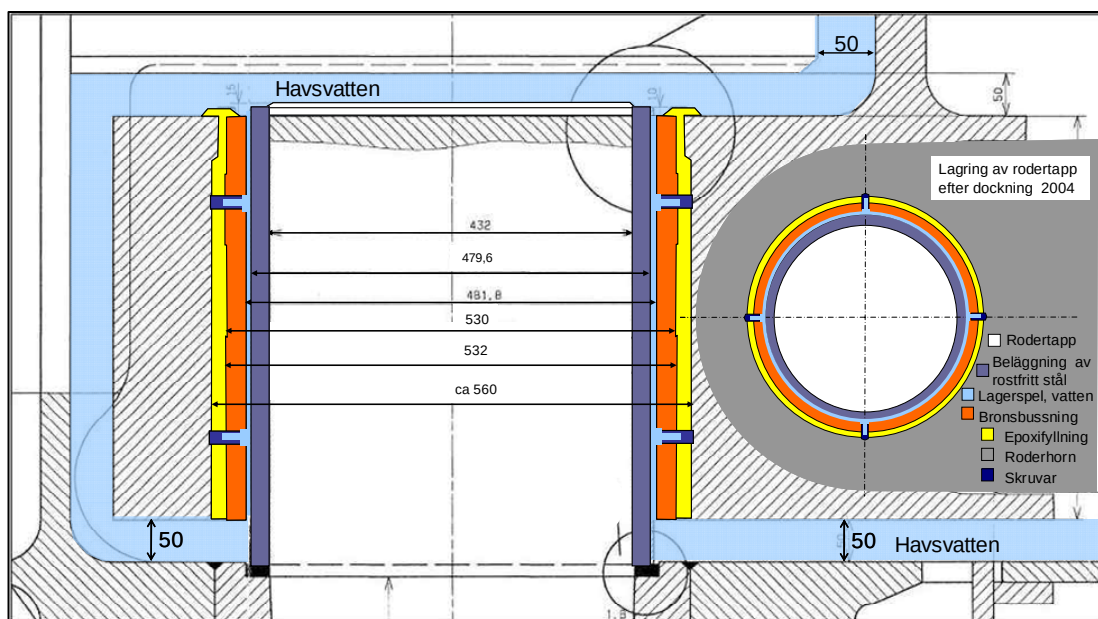
Korrosionsskadan i lagerhuset reparerades med gjutepoxifyllning i samband med dockningen år 2004 och samtidigt installerades nya bronsbussningar, bild 5c. För att centrera bussningarna då epoxin göts, användes insexskruvar som räckte genom bussningen ända till lagerhusets vägg. De lämnades där efter gjutningen. Denna struktur av epoxi och skruvar hade gått sönder år 2009. Det är skäl att lägga märke till att gjutstålet i lagerhuset är i direkt kontakt med bronsbussningen, nu via skruvar (galvaniskt par).

Bild 5c. Strukturen efter reparationen år 2004. Skruvar med invändiga sexkanter användes för att centrera den nya bussningen (sammanlagt 8 skruvar). Spelen återställdes till det normala. Sexkanterna fylldes med havsvatten.

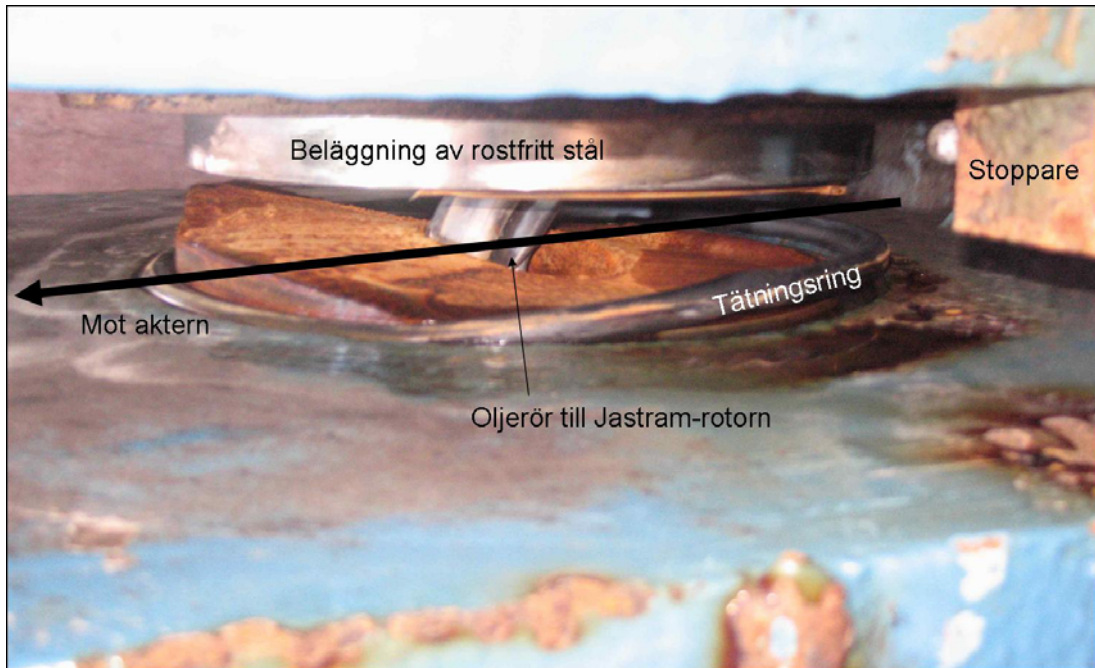
**Bild 10b.** SB-roderaxeln som hade gått av fotograferad i Riga den 28 november 2009. Rodret hade fallit ca 5 cm neråt och flyttat sig lite mot aktern. Rören som går till Jastram-rotorn syns mitt i bilden. Rodret är i centerläge och pilen visar mot aktern.

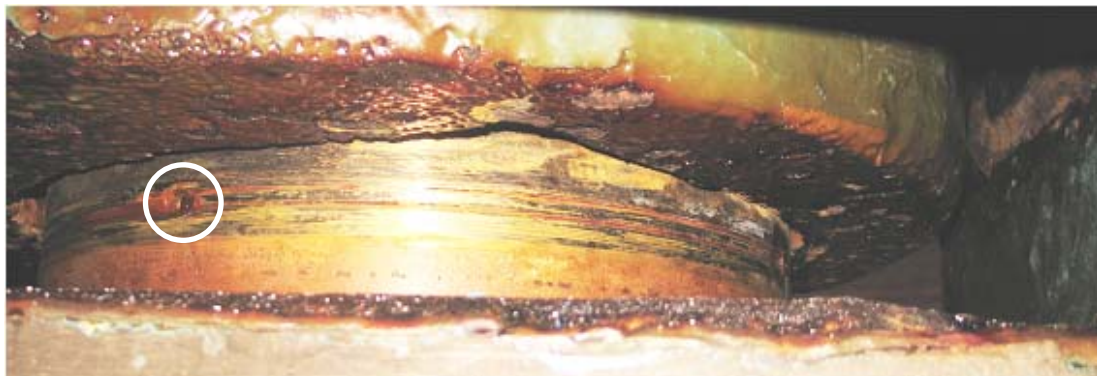
Epoxifyllningen som hade gjutits i reparationen år 2004 och skruvarna hade försvunnit helt från SB-sidan och delvis från BB-sidan. Bronsbussningen i SB-rodertappslager hade fallit 130–140 mm och lutade mot rodret, bild 11.

**Bild 11.** SB-rodertappslager fotograferat den 2 december 2009 på så sätt att hålet från vilket epoxin har försvunnit syns i bilden. Innersidan, förens riktning, är till vänster. En av bussningens installationsskruvar är märkt ut med en vit cirkel.

I bild 11 syns en av de skruvar som användes vid installationen av epoxigjutningen år 2004. Skruvens område av bussningen har blivit synlig i det skede då rodret har fallit neråt. Rodret har fallit en sträcka motsvarande den skarv som syns ovan om roderhornet. Dessutom observerades fretting-sprickor i roderaxeln, i övre delen av konen, samt flera sprickor i rodren och roderhornen. Ytorna av rodren var ställvis korroderade, bilderna 12 och 13.

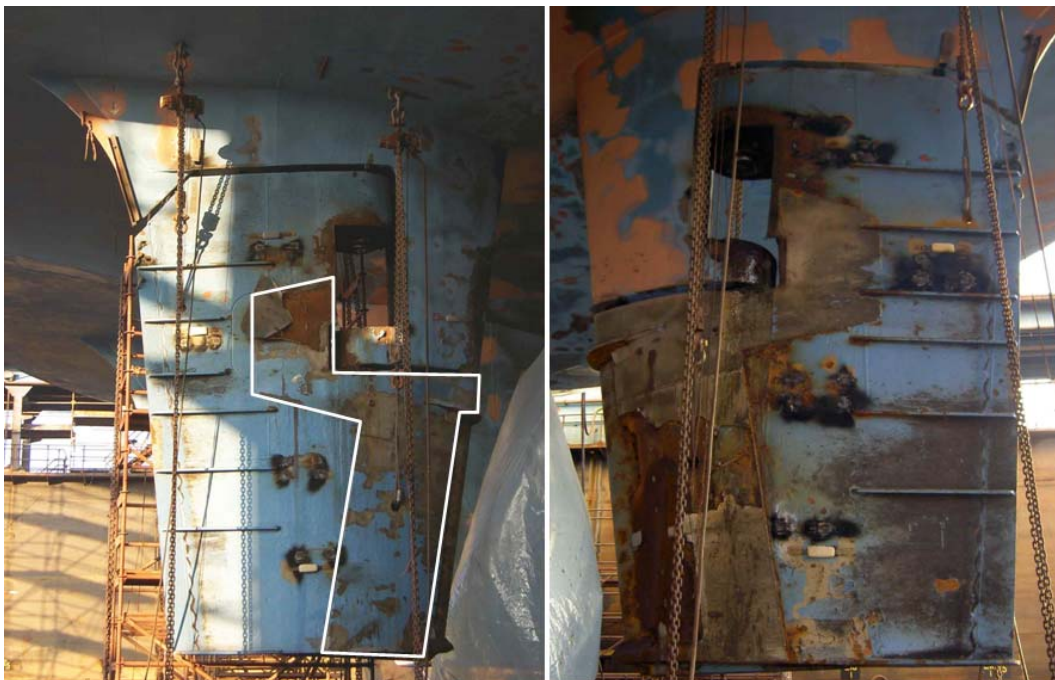
*Bild 12. SB-rodret i Gdansk den 3 december. Yttersidan till vänster, insidan till höger. På området inringat med det vita strecket fanns det ett lager rostfri stålplåt på rodrens bågge ytor.*

Området belagt med rostfri stålplåt är inringat med ett vitt streck i bild 12. Stålplåten fanns på alla fyra ytor. Rodrens skick hade även tidigare varit mycket liknande.

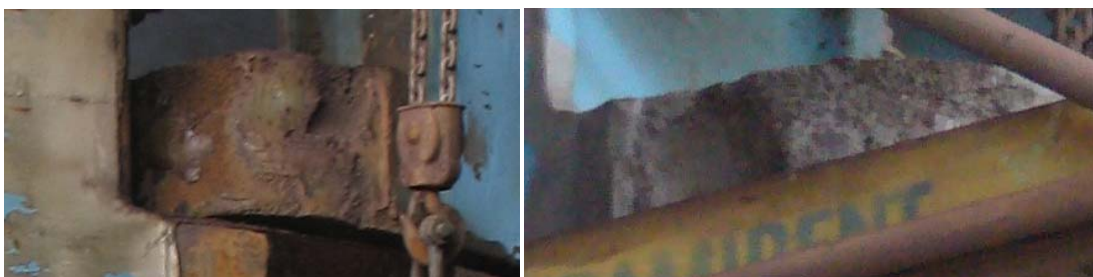
Det fanns kraftig korrosion orsakad av kavitation på ytterkanten av bågge hornens lagerhus, på mittlinjens sida. På de övre delarna var de korroderade ställena så djupa att hornets hållbarhet äventyrades.

*Bild 13. Kavitationsskador på roderhornet. Till vänster BBs sida (fotograferat den 3 december) och till höger SBs sida (fotograferat av Trafiksäkerhetsverket den 4 december), bågge på insidan.*

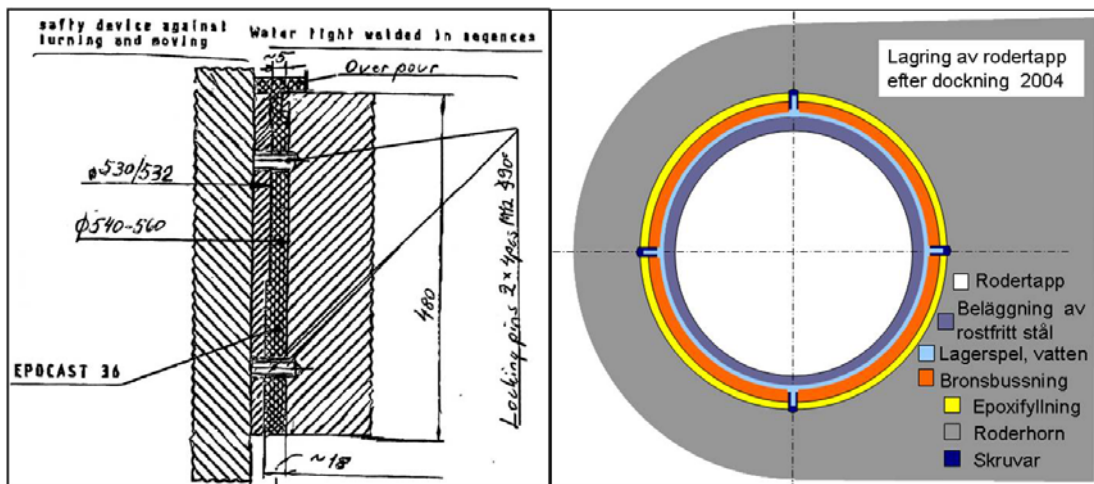
Bilderna 14a och 14b. Epoximassans installationsritning (a, till vänster) och ett genomsnitt av rodertappslagret (b, till höger) vid dockningen år 2004. Skruvarnas sexkantshål, som fylls med vatten, har ritats så att de syns.

Man göt epoximassan (Epocast 36<sup>18</sup>) uppifrån i sprickan mellan bronsbussningen och lagerhuset på så sätt att det uppstod ett brätte, bilderna 14a och 14b samt 5c. Det fanns ett motstycke i nedre ändan under gjutningen. För att centrera bronsbussningen användes insexskruvar som gick genom bussningen och epoxin, se bilderna 14a och 14b.

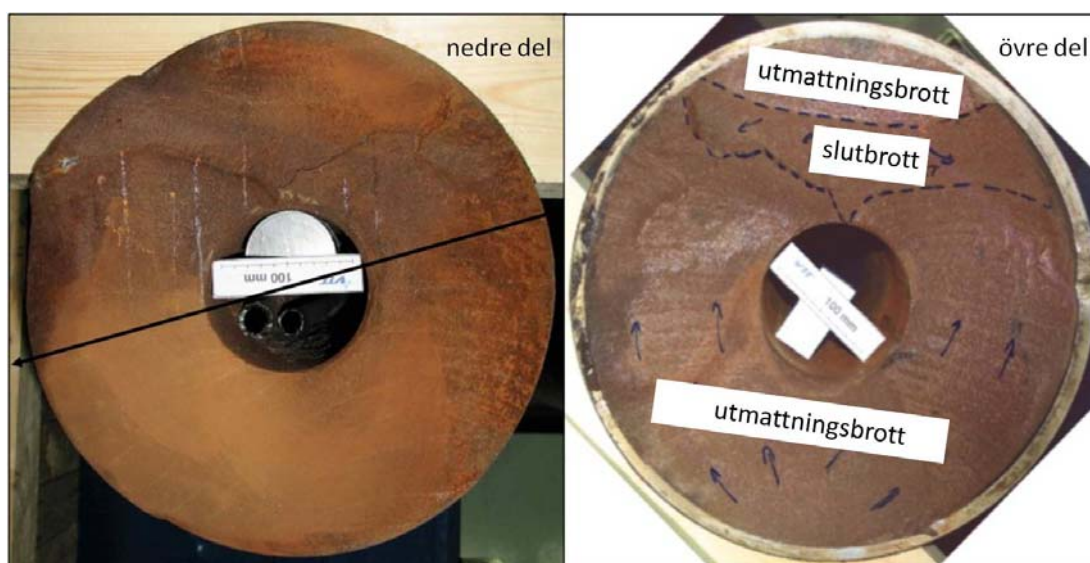
**Bild 21.** Den brutna axelns övre del till höger och nedre del till vänster. På den övre delen ser man den av rostfritt stål gjorda beläggningen på axeln. I övre kanten har man ritat gränserna för utmattningsbrott och det slutliga brottet. I nedre delen har man märkt ut riktningen mot aktern då rodret är midskepps. Man har försökt ställa halvorna så att ställningen motsvarar varandra. Bilderna från VTT.

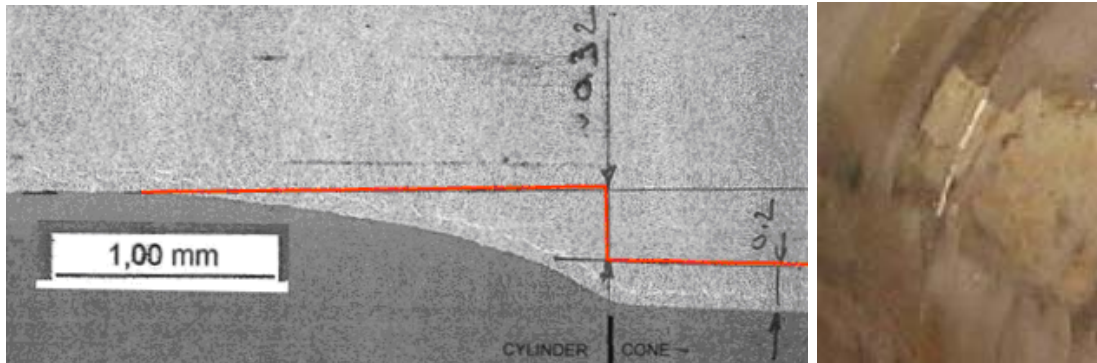
Bild 22. Till vänster profilen vid ansatsen av den "hela" (BB) roderaxeln (bearbetad från VTT:s rapport) och reservaxelns ansatspunkt till höger. 0,2 mm bearbetades bort från den "hela" axelns kon, så det är inte säkert hur ansatsens ursprungliga profil såg ut. Det röda strecket visar profilen av den brutna axeln.

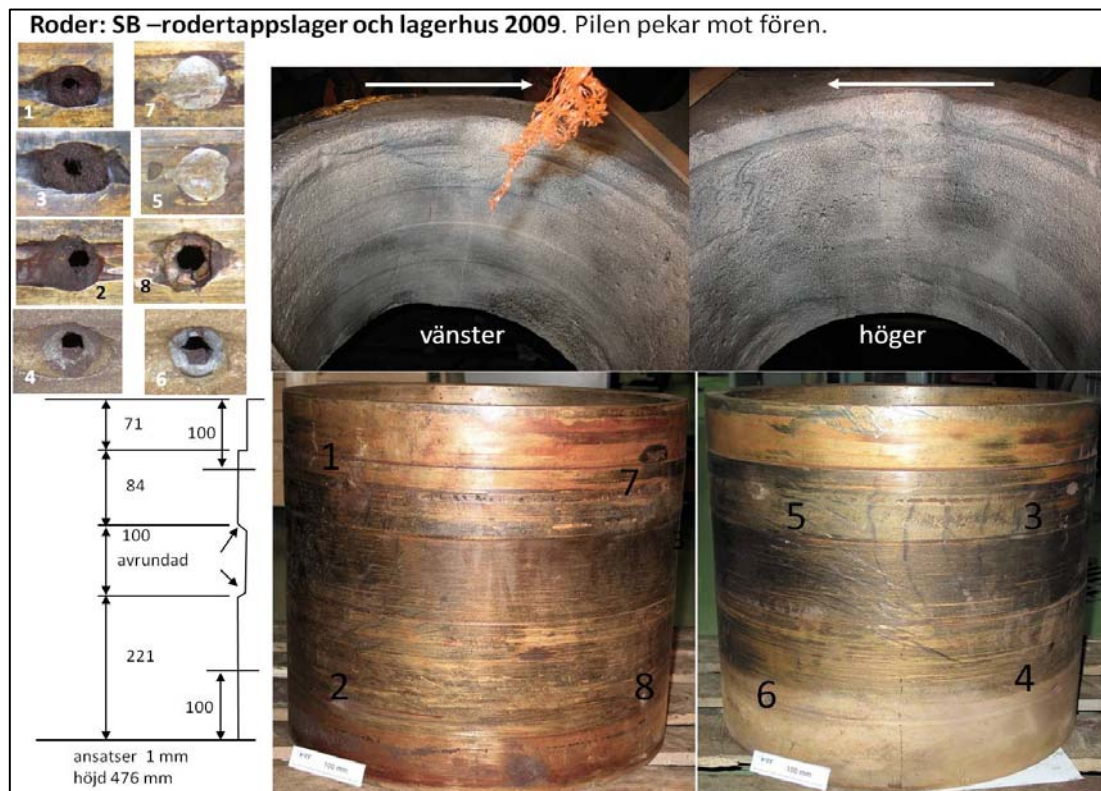
Bild 23a. SB-rodertappslager. Varvet har tagit fotografien av lagerhuset, VTT av bussningen.

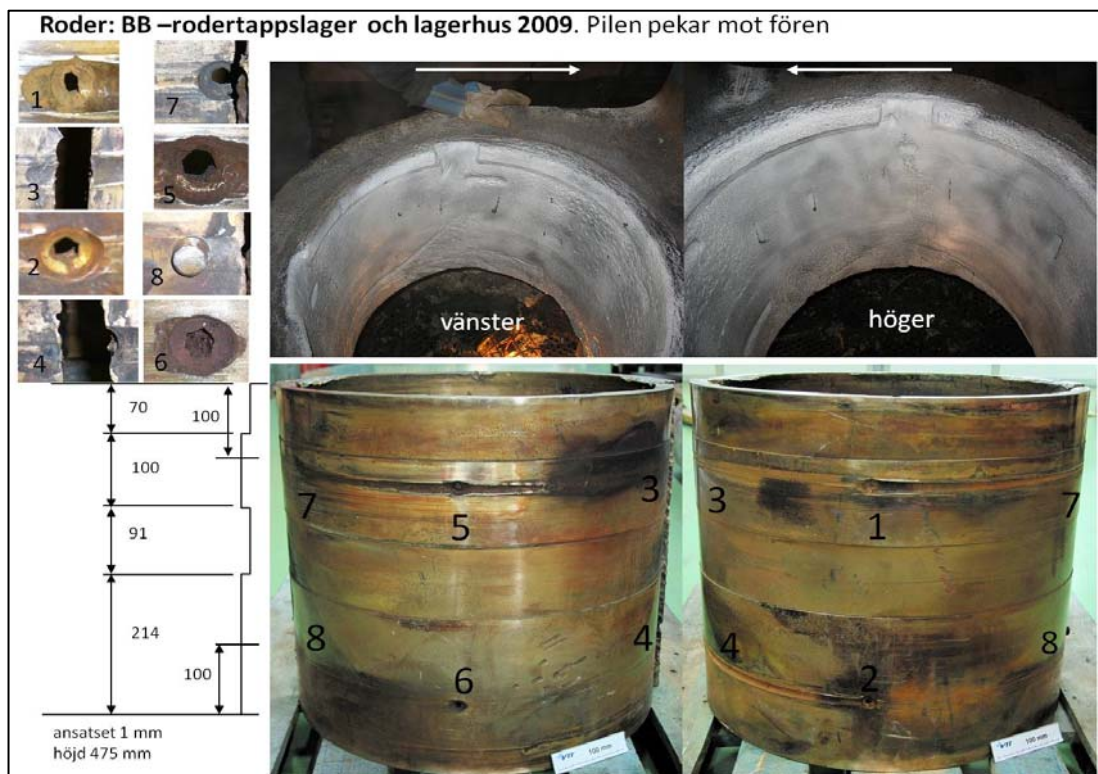
*Bild 23b. BB-rodertappslager. Varvet har tagit fotografien av lagerhuset, VTT av bussningen.*

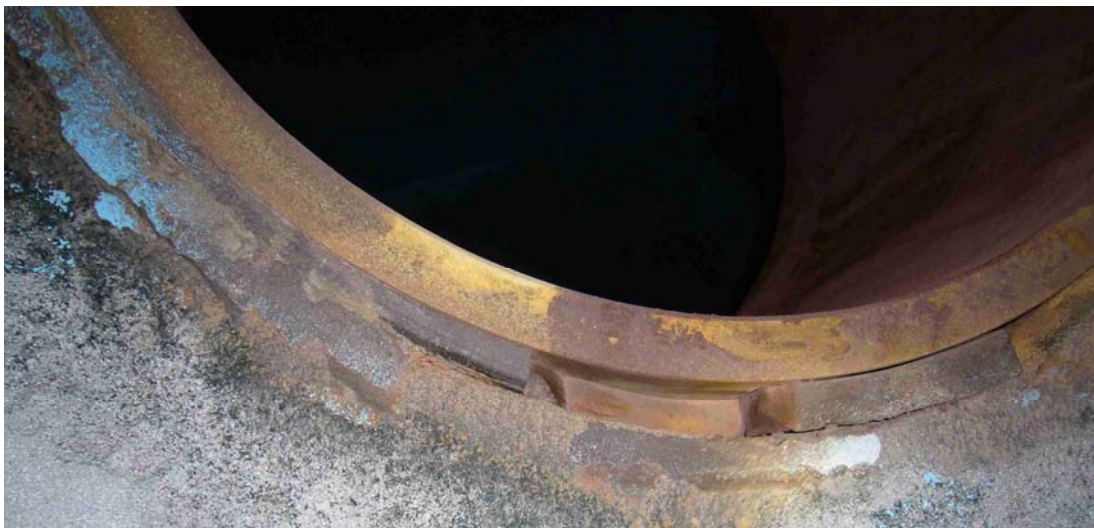
*Bild 24. Epoxi som delvis har lossnat från BB-rodertappslagret. De tunna sprickorna mellan å ena sidan epoxin och lagerhuset, å andra sidan mellan epoxin och bronsbussningen syns i bilden. Fotografiet taget den 3 december 2009.*
