## Undersökningsrapport

C5/2009M

### **M/V EMSRUNNER, grundstötning utanför Kalajoki 11.12.2009**

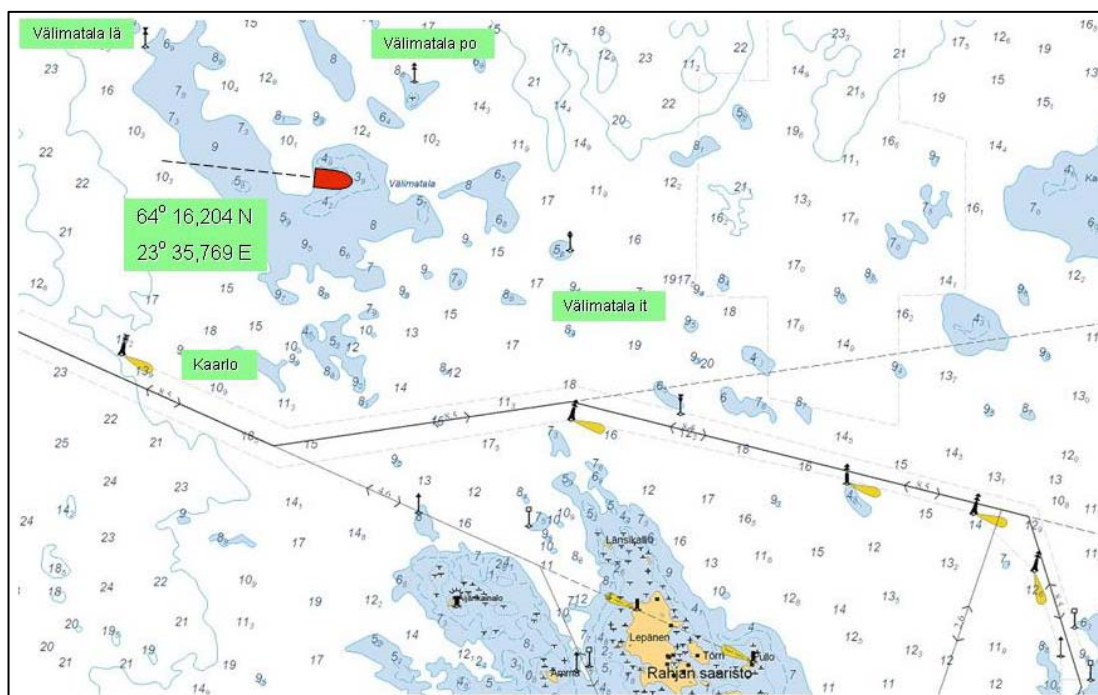
Fartyget gick på grund på grundet Vålimalata norr om början av farleden<sup>1</sup>. Grundet är utmärkt med tre remmare. Djupet på mitten av grundet är på sjökortet utmärkt till 3,9 meter.

Bild 5. Olycksområdet och -platsen.

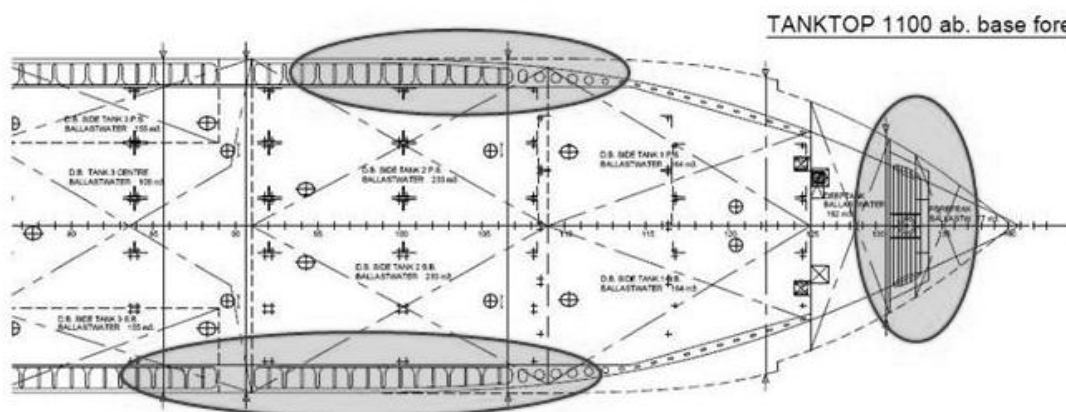
Efter grundstötningen påbörjade befälhavaren fartygets interna skadekontroller och beordrade kontroll av konditionen hos alla barlast- och övriga tankar. Vid kontrollerna framgick att två barlasttankar vid förens babordssida hade rivits upp och att förens bogpropellerutrymme hade skadats.

Från undervattenskontrollerna och -filmningarna som utfördes av dykare följande dag kunde konstateras att fartyget hade fått bucklor vid området kring förpikens babordssida samt revor kring området kring babords barlasttankar mellan spanterna #120-125. Man upptäckte också bucklor på styrbordssidan mellan spanterna #85-109, en reva på slingerkölen vid spant #87 samt bucklor även i andra delar av fartygets botten. Dessutom upptäckte man skador på två av propellerbladen.

Bild 6. Fartygets skador på båda sidor om fören samt på bogpropellerutrymmet.

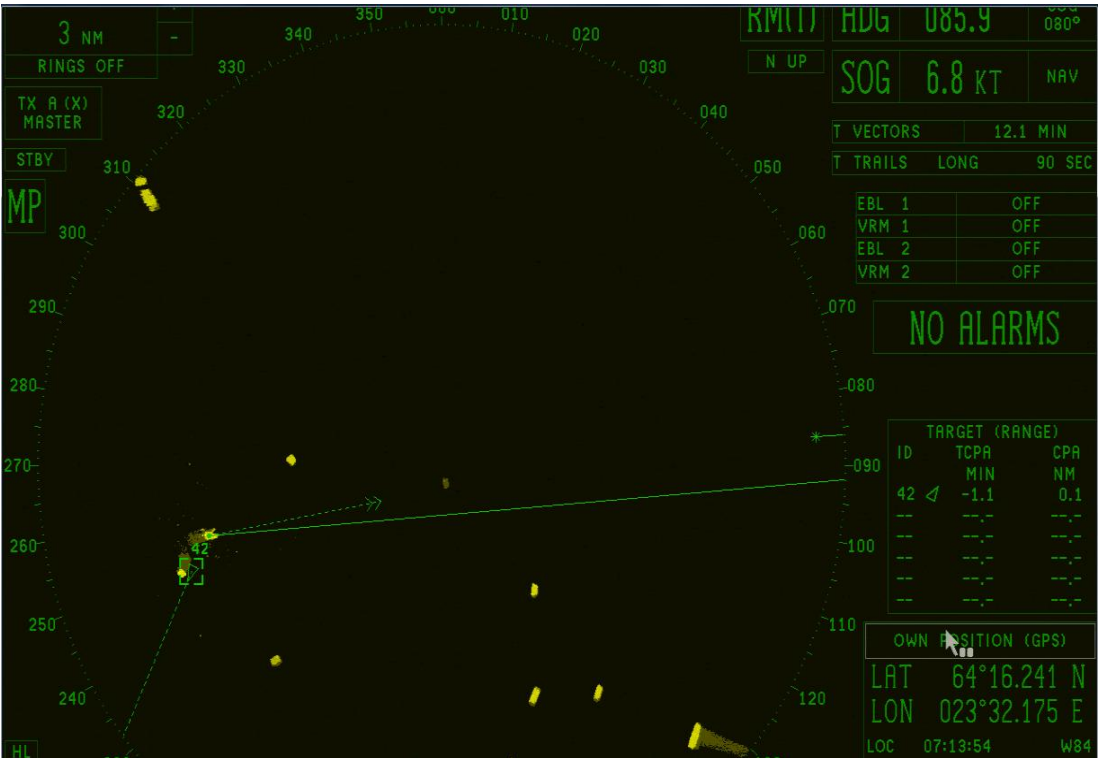
Bild 8. KI 08:14:35 fartygets kompasskurs har ändrat från 80 grader till 86 grader utan separat kommando. Lotskuttern avlägsnar sig mot hamnen.

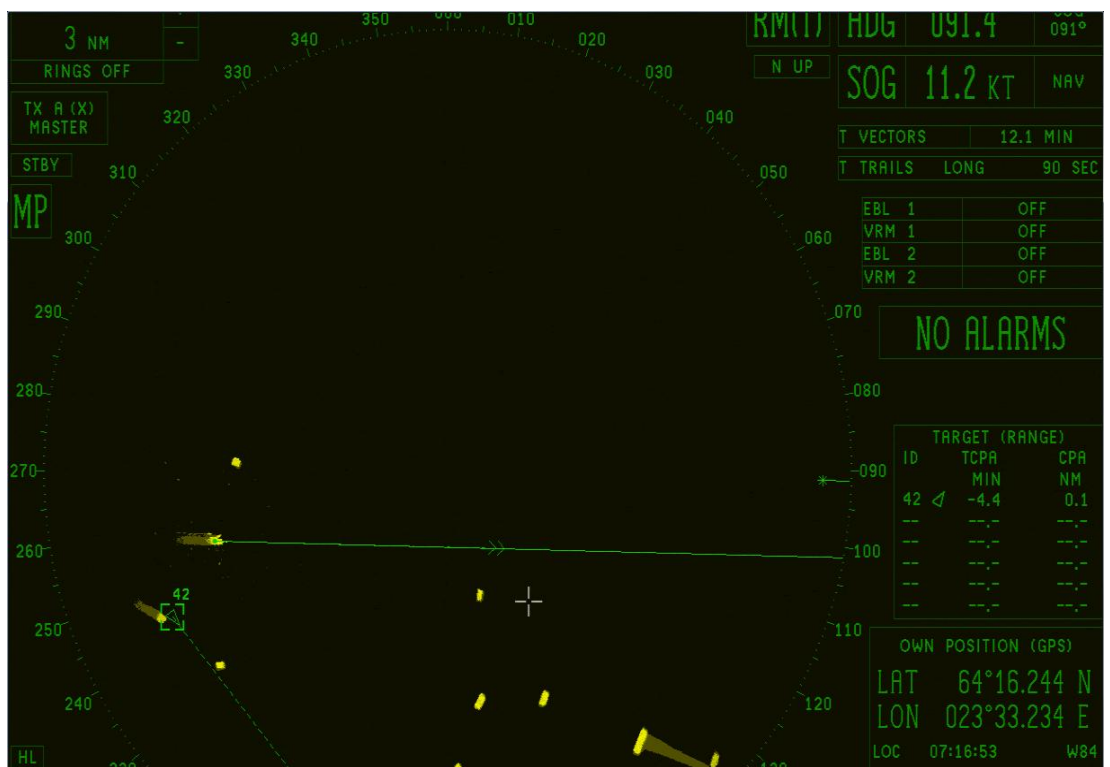
Bild 10. KI 08:17:34 lotsens telefon ringer. En kollega ringer från lotsstationen och berättar att EMSRUNNER är på väg mot Välimatala.

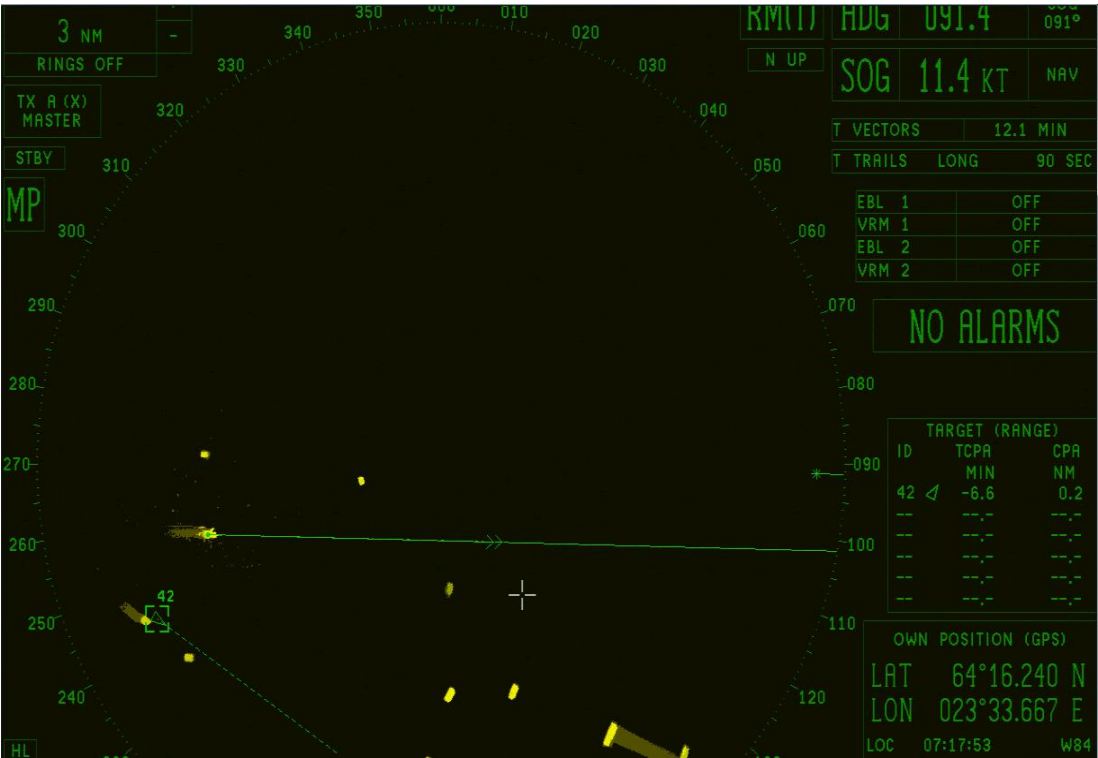
Bild 11. KI 08:18 Lotsen konstaterar i telefon att bojen Kaarlo befinner sig på fartygets babordssida, misstror kollegans iakttagelse och tackar, varefter samtalet avslutas.

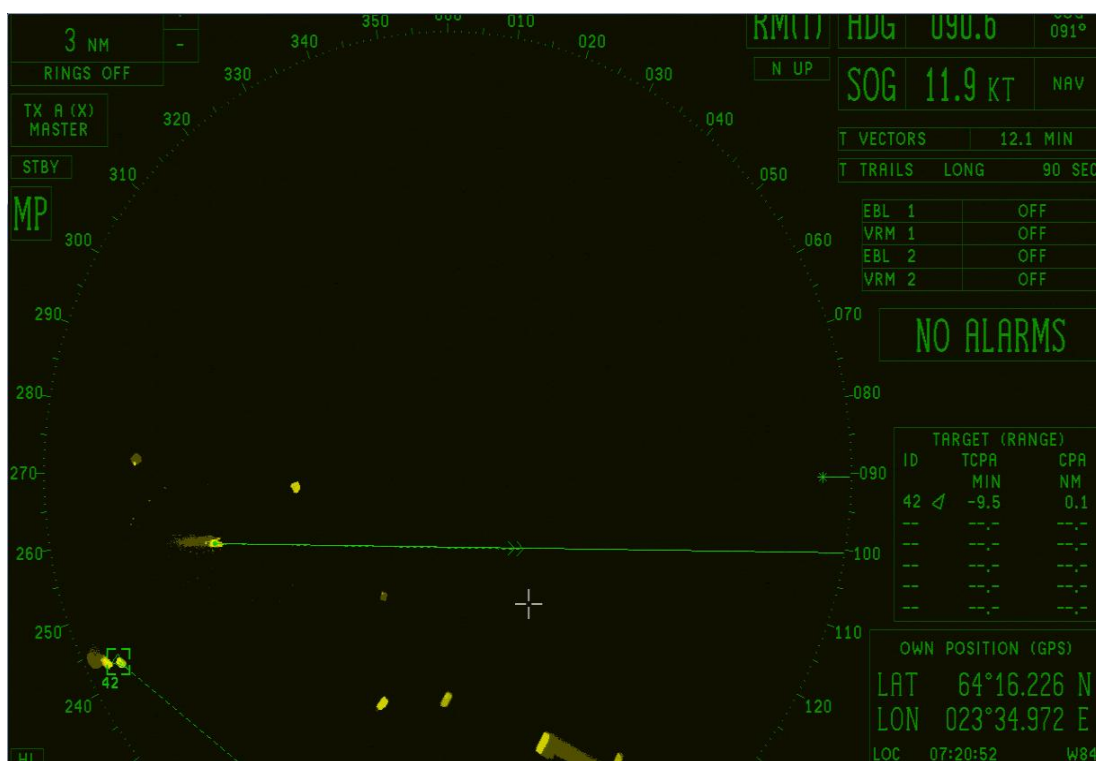
Bild 13. Kl 08:21:10 lotsen diskuterar med kutterförelaren. Han blir klar över fartygets position och konstaterar att han svänger söderut enligt kutterförelarens uppmaning. Kl 08:21:40 Lotsen instruerar befälhavaren att minska farten till hälften för ett ögonblick.

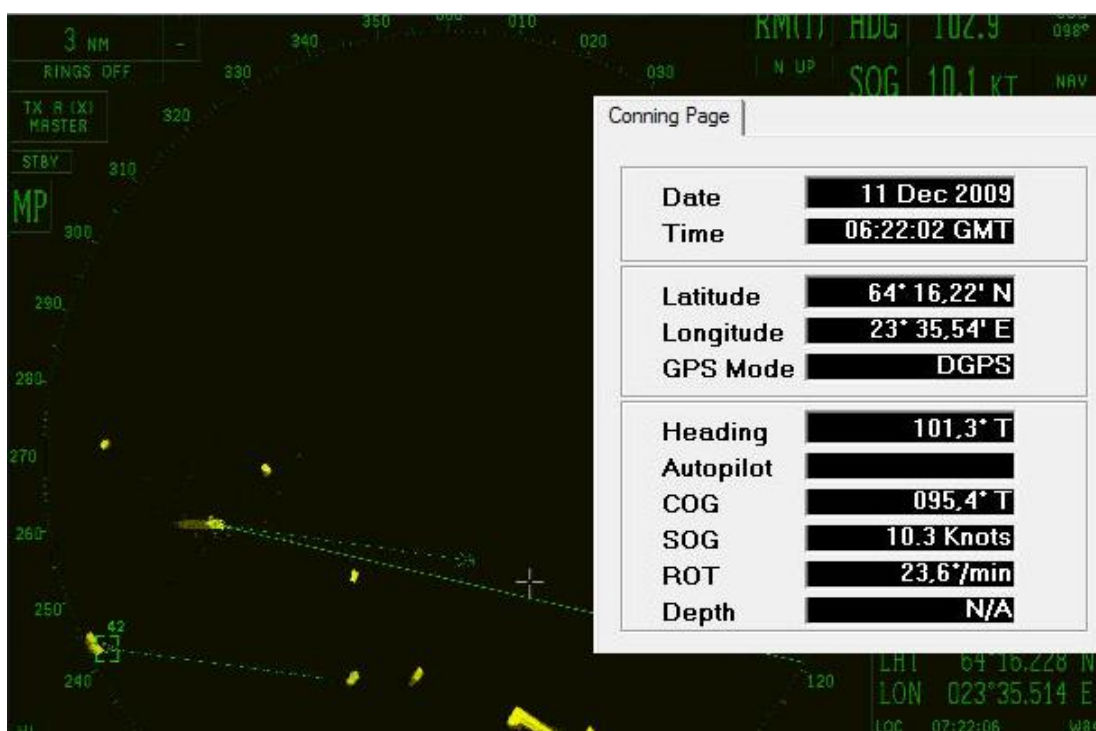
Bild 14. Kl 08:22:02 fartyget får den första bottenkänningen. Fart 10,3 knop, kompasskurs 101,3°, kurs 095,4°, kursändringshastighet 23,6 °/min. Kuttern befinner sig fortsättningsvis vid bojen Kaarlo.

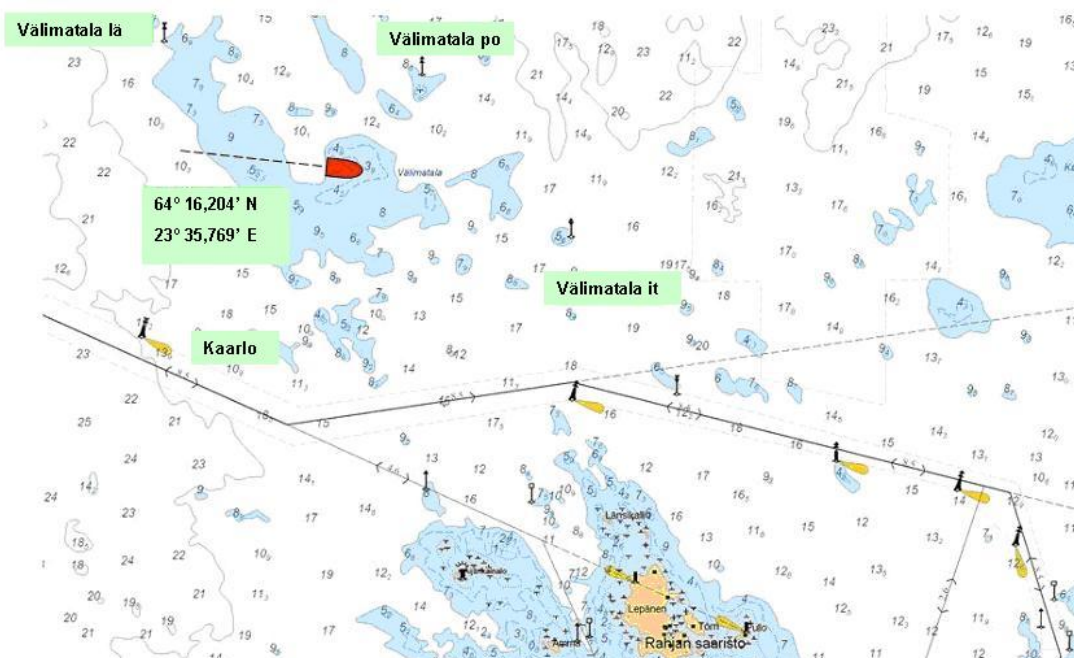
Bild 16. Efter den första bottenkänningen fortsatte fartyget framåt och fick flera bottenkänningar tills det efter ca en minut stannade.
