## Tutkintaselostus

C6/2010M

### **M/S NORDLAND (NLD), karilleajo Saaristomerellä 13.10.2010**

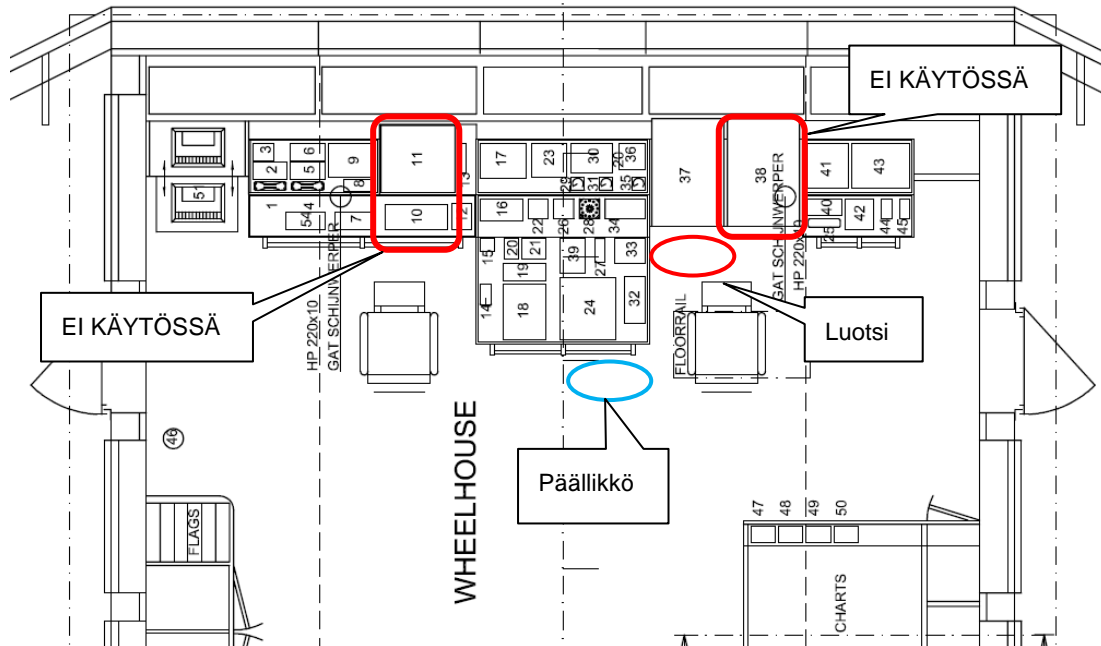
Kuva 2. NORDLANDin ohjaamo ja päällikön paikka onnettomuutta edeltävinä hetkinä sekä luotsin paikka onnettomuushetkellä.

Päällikön paikka onnettomuutta edeltävinä hetkinä on kuvattu kuvassa 2 sinisellä ellipsillä. Lisäksi hän liikkui luotsauksen aikana komentosillalla karttapöydän ja vasemman ohjauksen välillä. Luotsin paikka on kuvattu punaisella ellipsillä. Luotsi navigoi tutkalla (no.37) ja teki suunnan muutokset automaattiohjaimelle (no.34). Päällikkö ei nähnyt, mitä suuntia luotsi asetti automaattiohjaimen.

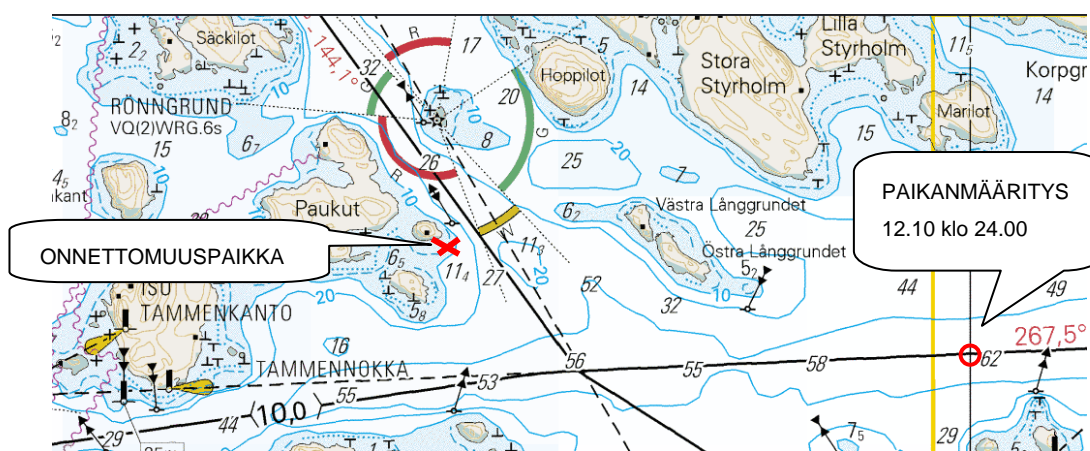
Kuva 3. Onnettomuuspaikka ja viimeinen paikanmääritys 12.10 klo 24.00.  
(© Liikennevirasto / Lähde: Sailmate)

Tapahtumapaikka sijaitsee Airisto – Isokari 10 metrin väylän länsipuolella ja Rönngrundin sektoriloiston eteläpuoleisen itäviitan lounaispuolella, paikassa  $60^{\circ} 16,2' N$   $021^{\circ} 47,2' E$ , Paukut- ja Hoppiluoto-nimisten saarten välissä.

Väylällä on valo-opasteet, sektoriloisto Rönngrund ja  $324^{\circ}$  Järvikari – Kuiva Kalsaari linjalajoitukset pohjoisessa. Alus oli karilla ja keulan vasemmalla puolella näkyi saari, jossa oli puita. Päivänvalossa päällikkö havaitsi että itäviitta oli noin 20–30 m aluksen keulan oikealla puolella.

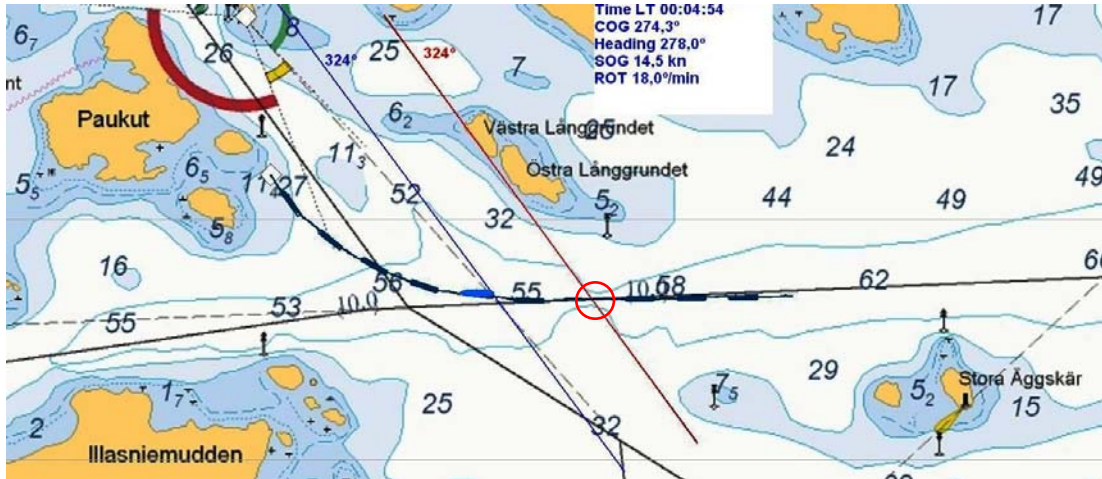
Kuva 4. Laivasymbolien sijainnit perustuvat S-VDR tallenteeseen. Punainen ympyrä kuvaa pistettä jossa luotsin oli tarkoitus reittisuunnitelmansa mukaan aloittaa käänнос oikealle kurssin ollessa 269° ja nopeuden 14,5 solmua. Luotsin kertoi asettaneensa autopilotin suunnalle 300°. VDR -tallenteen mukaan vaaleansinisen laivasymbolin kohdalla aluksen keulasuunta oli 278°. Alus liikkui miltei suoraa suuntaa 272° pohjan suhteen 67 sekuntia sen jälkeen, kun luotsi oli kertomansa mukaan tehnyt suunnanmuutoksen. Rönnggrundin loiston valo muuttuu vihreästä valkoiseksi. Punaisen ympyrän ja sinisen laivasymbolin välinen etäisyys on 0,27 mpk. ja suunnanmuutos niiden välissä on 9°. Käännöksen alkamiseen liittyy viive, joka on osittain selitettävissä sillä, että alus alkaa kääntyä kuljettuaan 80 metriä ohjauskomennosta. (karttapohja: Liikennevirasto, esitetty UusiLoisto-ohjelmalla)

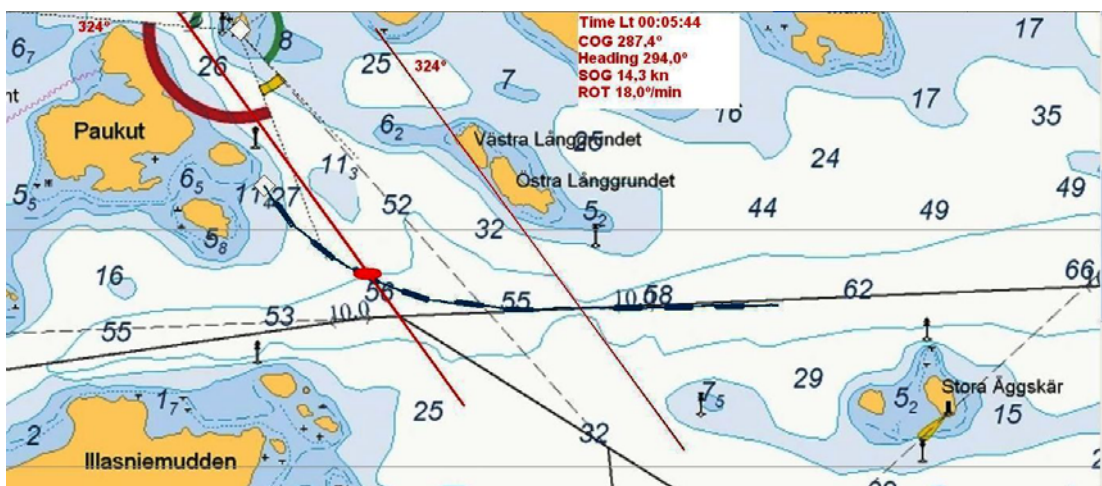
Kuva 5. Punaisen laivasymbolin kohdalla aluksen keulasuunta 294° sen ollessa ylittämässä Kuiva Kalsaaren linjan, jonka suunta on 324°. Päällikön meriselitystilaisuudessa luotsi kertoi asettaneensa tässä vaiheessa automaattiohjaukselle suunnan 335°. (karttapohja: Liikennevirasto, esitetty UusiLoisto-ohjelmalla)

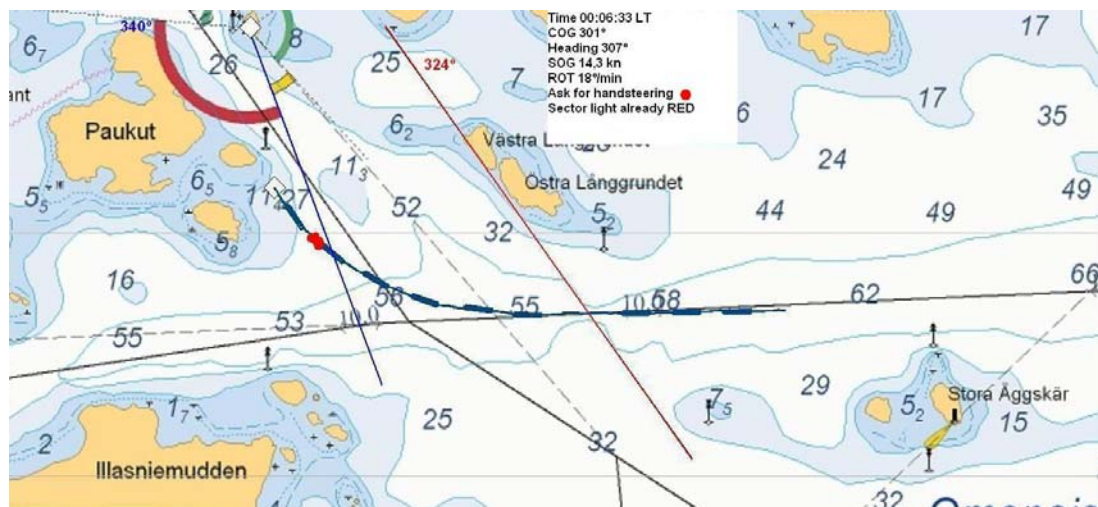
Kuva 6. Alus Rönngrundin punaisessa sektorissa (punainen laivasymboli). Keulasuunta 307°. Luotsi ja päällikkö toteavat että automaattiohjaus toimii hivenen hitaasti. Itäviitta oli kadonnut tutkan kuvaputkella olleeseen aaltovälkeeseen. Luotsi pyysi kytkemään käsiohjauksen, jolla hän sitten käänsi peräsinkulman 20° oikealle. Hetkeä myöhemmin hän kevensi ruoria tarkoituksenaan estää perän osuminen itäviitta. (karttapohja: Liikennevirasto, esitetty UusiLoisto-ohjelmalla)

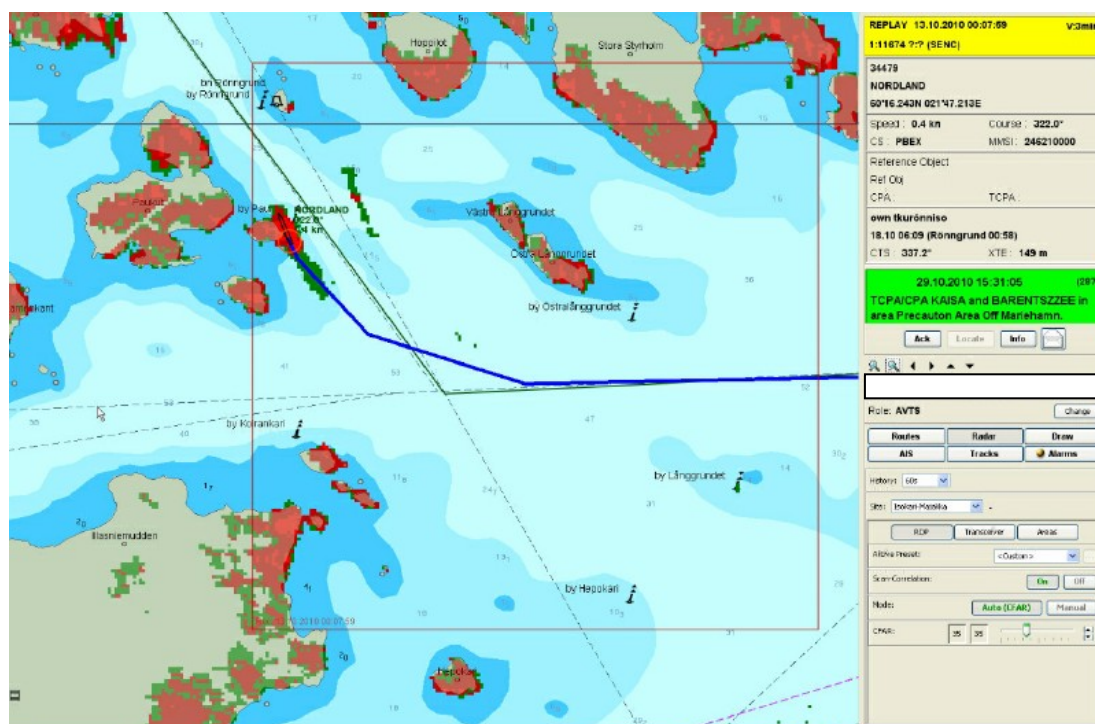
Kuva 7. Onnettomuuteen liittyvä VTS-tallenne klo 00:07:58. S-VDR -nauhoituksen mukaan karilleajo tapahtui klo 00:07:30. (© Liikennevirasto)

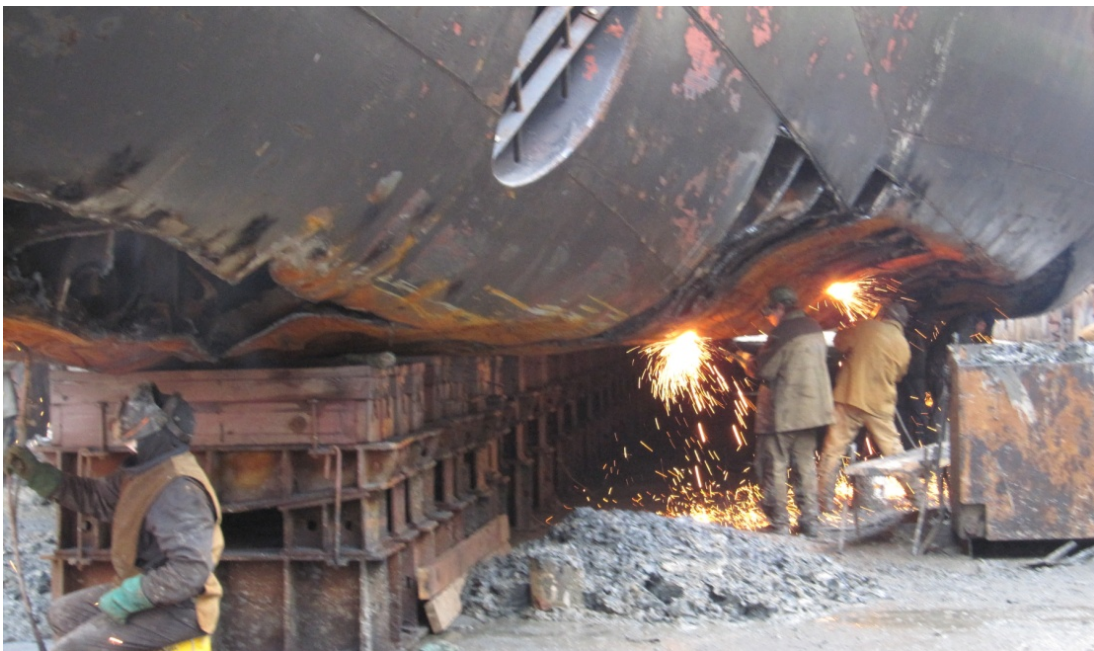
Aluksen painolastitankeista seuraavat saivat vuodon: Keulapiikki, syvätankki, pohjatankit 1 P ja 1 S, vasemman puolen sivutankki 2 P, no 3 keskitankki. Näiden lisäksi keulapotkurihuoneeseen tuli vuoto. Vauriot keskittyivät aluksen keulaosaan. Potkuri ja peräsin säilyivät vaurioitta.

Kuva 8. Vaurioita aluksen keulan vasemmalla puolella.

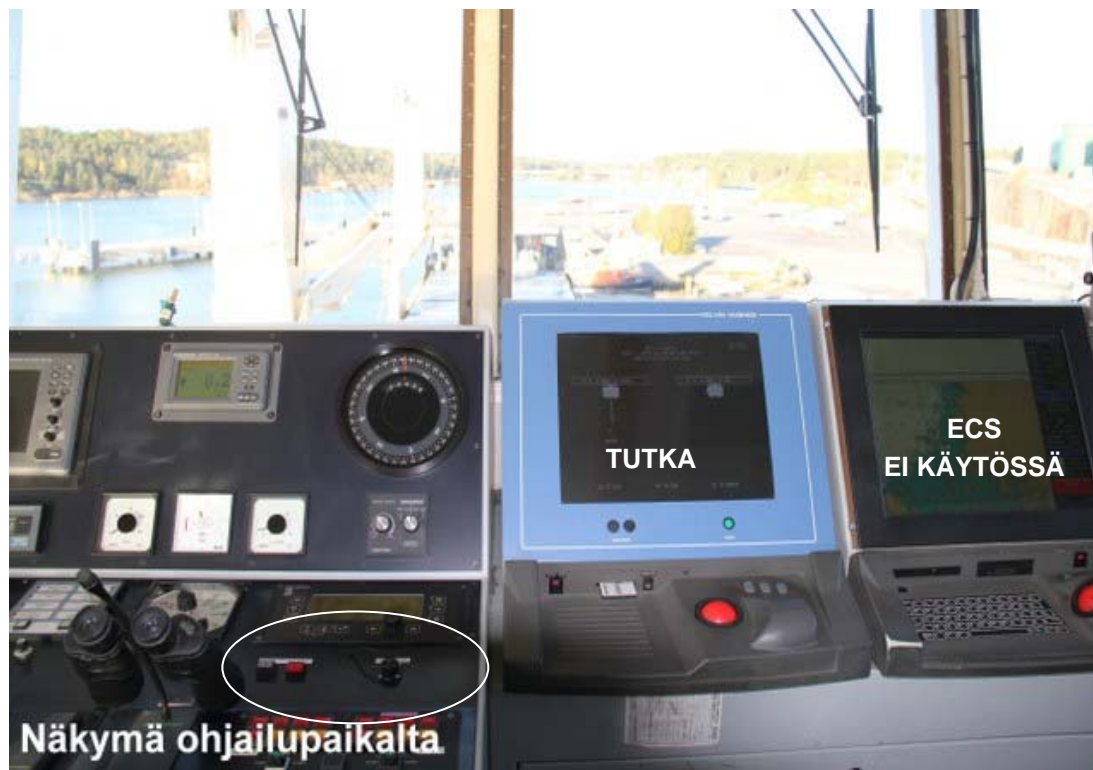
Kuva 9. Luotsin ohjauspiste. Valkoinen ellipsi osoittaa automaattiohjaimen sijainnin.

Navigoinnissa käytettiin kuvan 9 Kelvin Hughes 3 cm tutkanäyttöä, paperikarttaa ja DGPS-navigaattoria. Ohjailuun käytettiin kuvan automaattiohjainta Pilotstar D:tä. Yhteydenpitovälineenä ulkopuoliseen maailmaan oli VHF-puhelin.

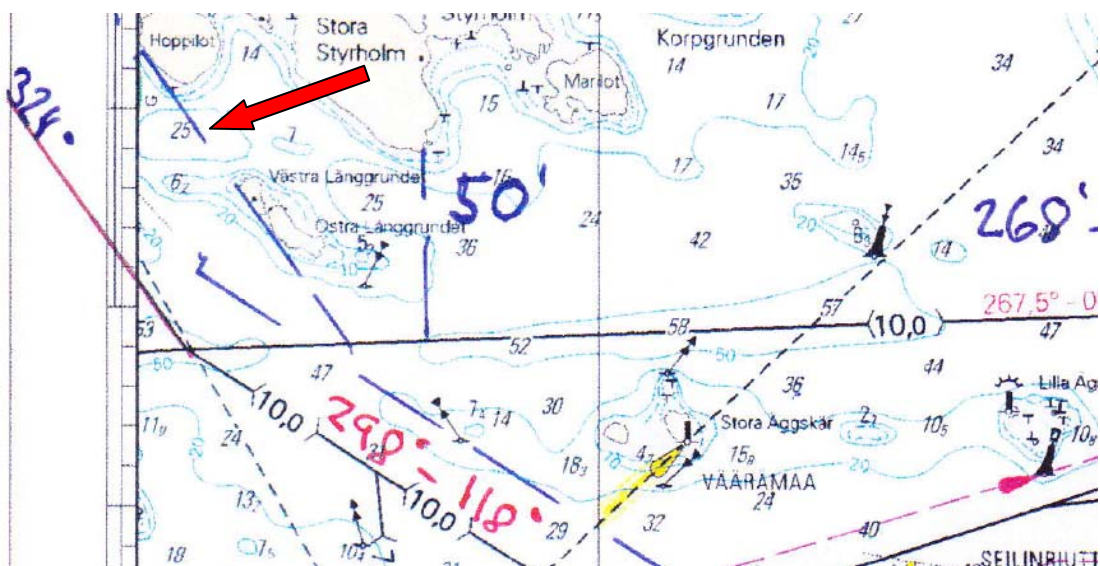
Kuva 10. Ote luotsin reittisuunnitelmasta. Punaisen nuolen osoittama Kuiva Kalsaa-  
ren linjan suuntainen  $324^\circ$  sijoittaja (EBL) on tutkanavigointia varten, tarkoittaen käännöspistettä kun sijoittaja irtoaa Östra Långgrudet saaresta. Suunnitelma on laadittu yleispäteväksi eikä siinä ole huomioitu pienemmällä syväyksellä kulkevia aluksia.

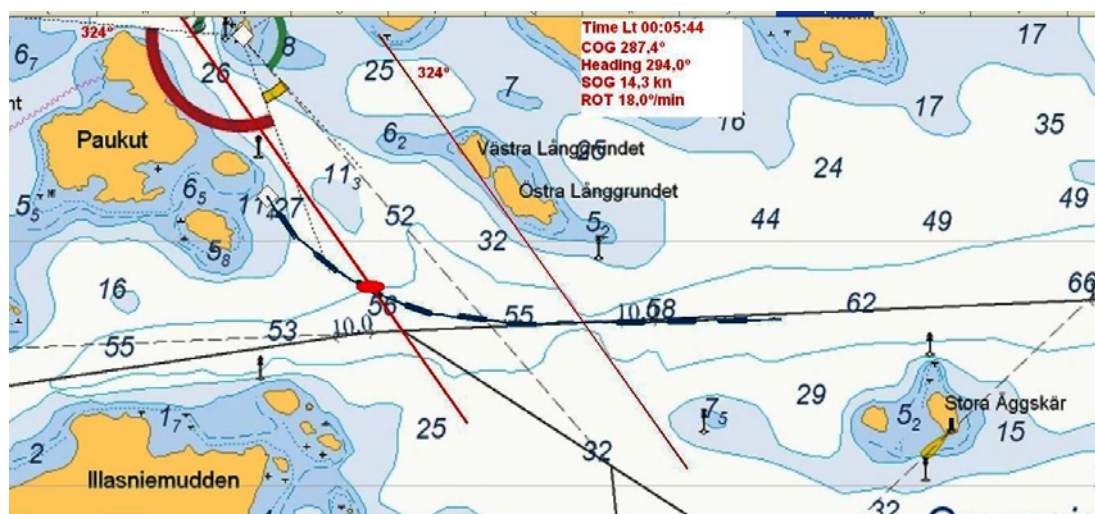
Kuva 11. Tässä vaiheessa (punainen laivasymboli) käännoistä oli selvää, että käänno ei tule onnistumaan Kuiva Kalsaaren linjalle 324°. Tällöin olisi viimeistään pitänyt ryhtyä tehokkaisiin ohjailutoimenpiteisiin ja kytkeä alus käsiohjaukselle. Käännoksestä oli vielä toteutumatta 30° keulasuunnan mukaan ja vielä enemmän suunnasta pohjan suhteen. Komentosiltatiimi todennäköisesti menetti osittain tilannetietoisuuden aluksen todellisesta sijainnista väylän suhteen. Itäviitan katoaminen aaltovälkkeeseen vaikutti myös osittain tähän. Tilannetietoisuuden menetystä kuvaa hyvin ohjailukomento, jolla pyrittiin estämään aluksen perän osumista itäviitaan. (karttapohja: Liikennevirasto, esitetty UusiLoisto-ohjelmalla)

Käänno toteutettiin kolmessa vaiheessa, mikä on omiaan hämmentämään automaattiohjainta ja hidastamaan käännoistä. Yleensä käännoiset toteutetaan kahdessa vaiheessa, ensimmäinen käänno tehdään lähelle uutta suuntaa, jonka jälkeen tehdään

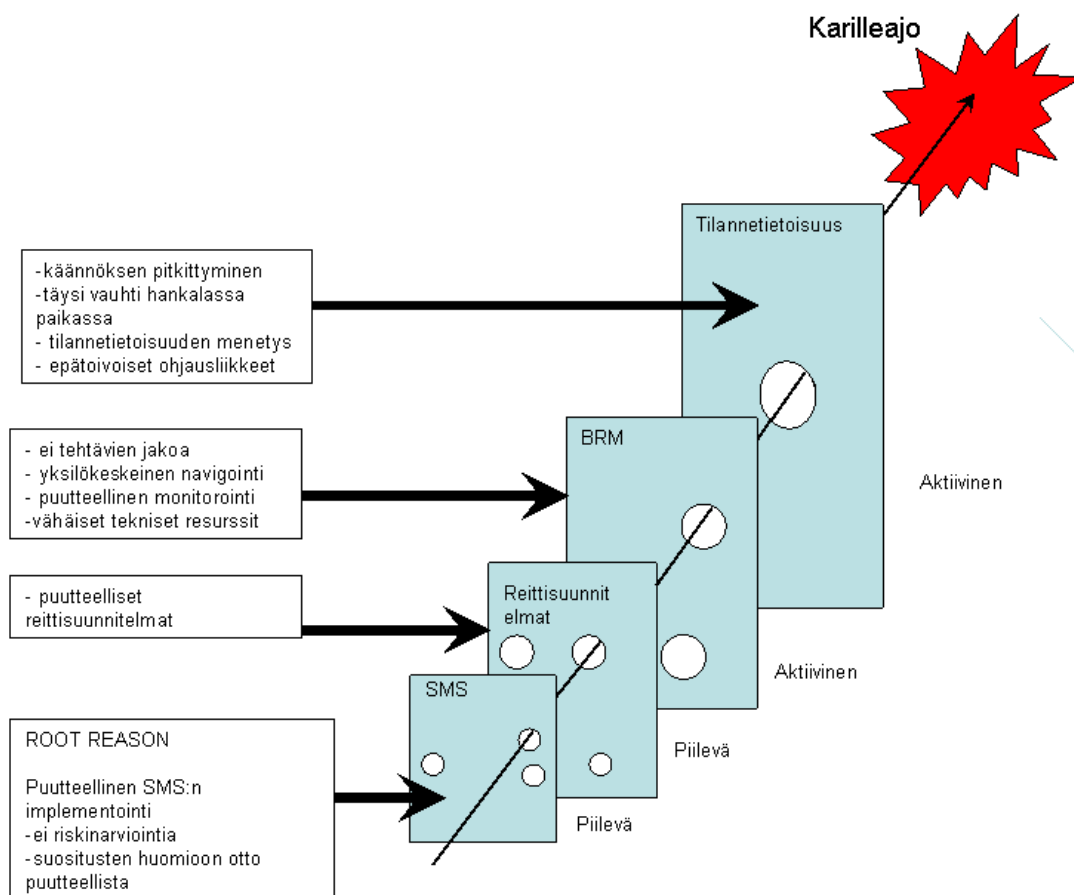
Kuva 12. Tapahtumien kulku havainnollistettuna Reasonin mallilla.
