## Tutkintaselostus

B1/2011M

# **M/S ANDANTE (GIB), kuolemaan johtanut tapaturma ja läheltä piti tapahtuma lastiruumassa 30.9.2011**

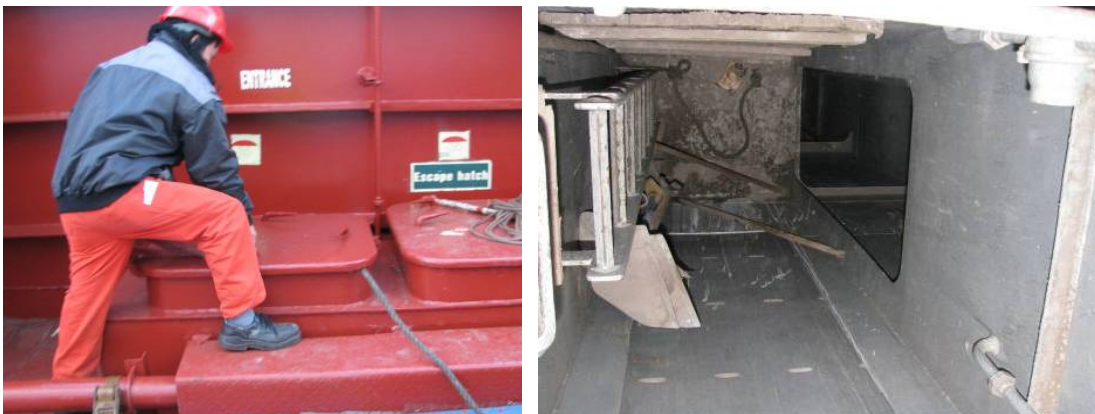
Kuva 4. Vasemmalla lastiruuman miesluukku. Oikealla ruumaan johtavat tikkaat ja välitasanne, kuvaussuunta keulaan päin.

Lastiruuman miesluukussa (kuva 4 vasemmalla) ei ollut minkäänlaisia varoituksia ruumassa olevista vaaroista eikä kieltoa mennä sinne ilman asianmukaista lupamenettelyä. Oikean puoleinen luukku on konehuoneen hätäpoistumistie. Kuvassa 4 oikealla näkyvä välitasanne on paikka, jonne puolimatuusi menehtyi hapen puutteeseen.

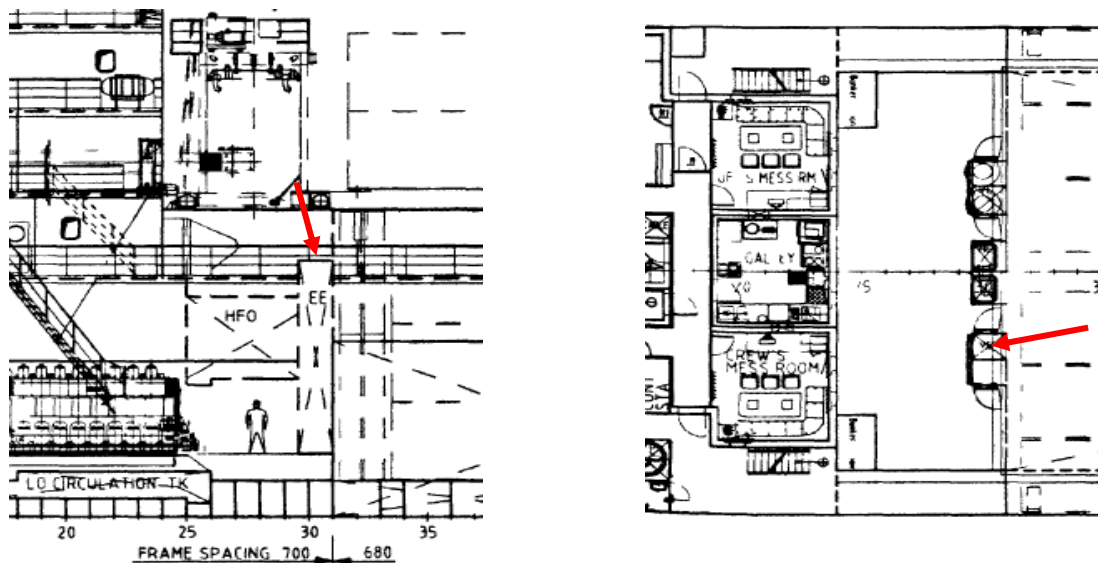
Kuva 5. Punaiset nuolet osoittavat ruumaan no.2 miesluukun sijainnin. Oikealla oleva nuoli osoittaa konehuoneen hätäpoistumistietä, koska piirustus on aluksen oikealta puolelta, mutta antaa mielikuvan kyseisten kulkuteiden syvyydestä.

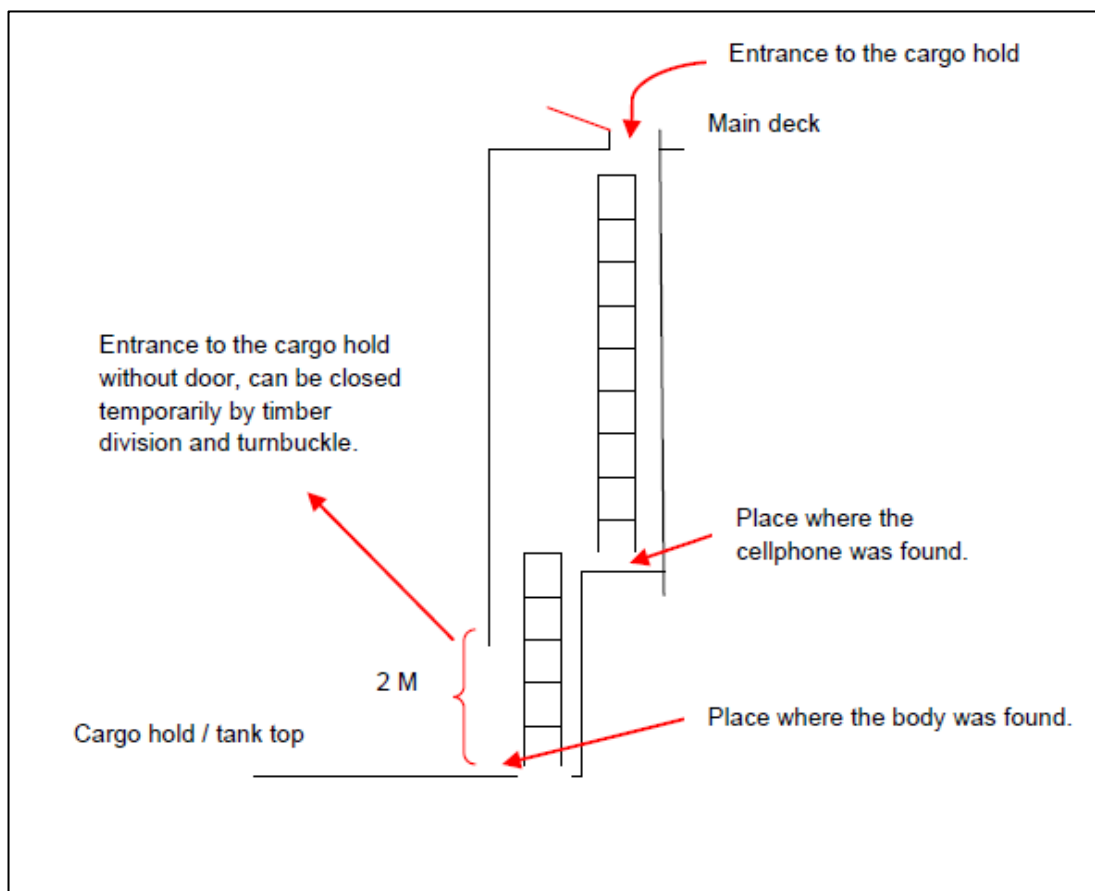
Kuva 6. Piirros tapahtumapaikasta
