## Utreddningsrapport#

C2/2011M

### **F/V WILLEMPJE HOEKSTRA UK 33 (NLD) och M/V BIRKA TRANSPORTER (FIN), kollision utanför Nederländerna den 14 februari 2011**

**Onnettomuustutkintakeskus  
Olycksutredningscentralen  
Safety Investigation Authority, Finland**

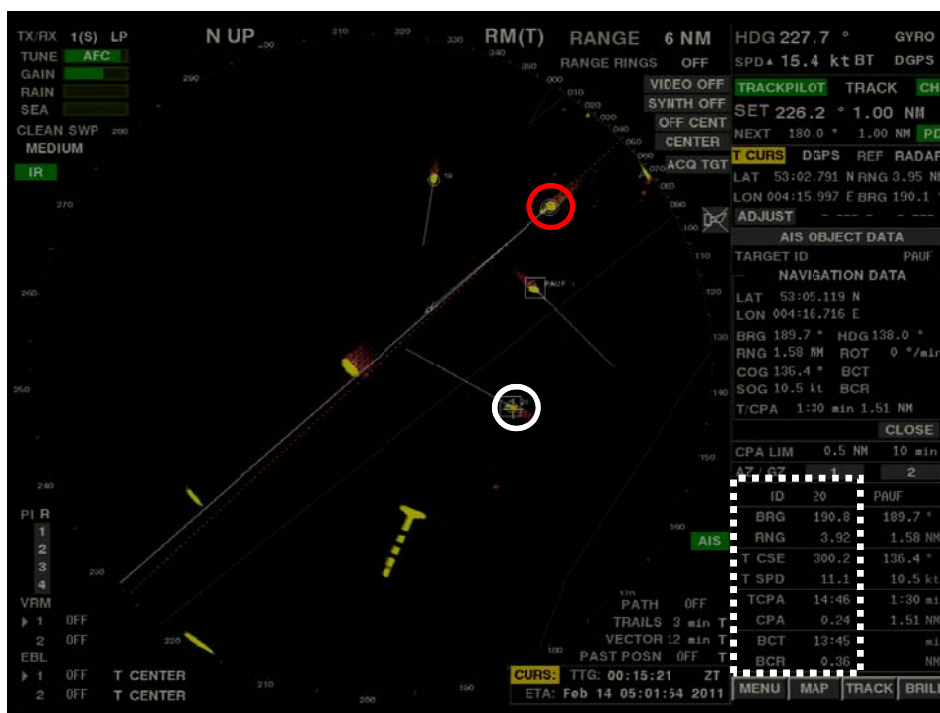
Bild 7. Kl. 3.46.36. Cirka 14 min innan kollisionen. WILLEMPJE HOEKSTRAS (vit cirkel) ARPA-data (vit streckad rektangel) aktiverades. BIRKA TRANSPORTER markerad med röd cirkel. CPA är 0,24 nm och TCPA 14,46 min.

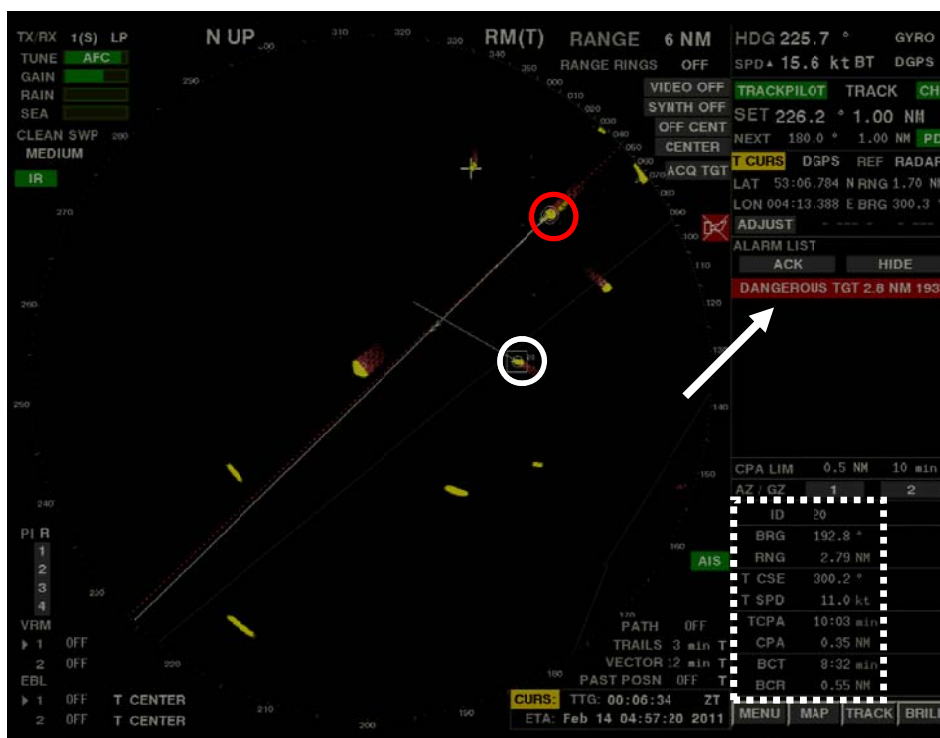
Kl. 3.50.50 aktiverades larmet för farligt mål på ARPA-radarn och visade att WILLEMPJE HOEKSTRA närmade sig på ett avstånd av 2,8 nm i bäring 193 grader (bild 8). Tid till närmaste passageavstånd (TCPA) var 10,03 minuter och CPA var 0,35 nm. Gränserna för farligt mål på ARPA-radarn var inställda på CPA 0,5 nm och 10 minuter.

Bild 8. Kl. 3.50.50. Cirka 10 min innan kollisionen. Larmet för farligt mål aktiverades (vit pil). CPA 0,35 nm och TCPA 10,03 min.

ARPA-radarns larm för farligt mål aktiverades cirka 10 minuter före kollisionen och visade att WILLEMPJE HOEKSTRA närmade sig på ett avstånd av 2,8 nm i bäring 193 grader. TCPA var 10,03 minuter och CPA 0,35 nm<sup>21</sup>. Larmet resulterade inte i att något beslut fattades eller att några åtgärder vidtogs av OOW. Se bilaga 1/3 Tabel 1. I det här skedet borde OOW ha efterfrågat fiskefartygets avsikter med ljussignaler eller via VHF, eftersom fiskefartyget hade väjningsplikt. OOW noterade fiskefartygets rörelser både visuellt och via radar. OOW observerade att CPA minskade på ARPA-radarn, men OOW vidtog inga åtgärder och situationen tilläts utvecklas till en närsituation.

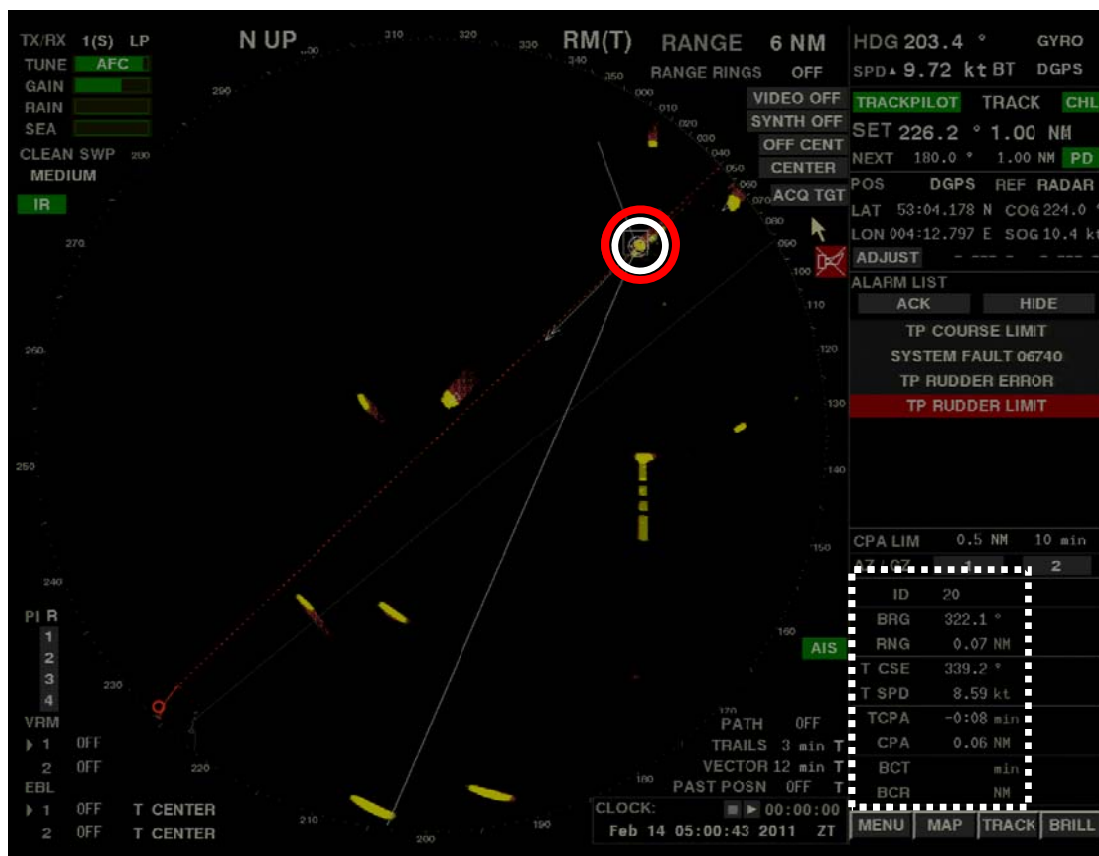
Kollisionen inträffade kl. 4.00.43 UTC. BIRKA TRANSPORTERs för träffade den främre delen av WILLEMPJE HOEKSTRA på styrbord sida (bild 9).

Bild 9. Kl. 4.00.43 inträffade kollisionen enligt S-VDR-ljudupptagningen.

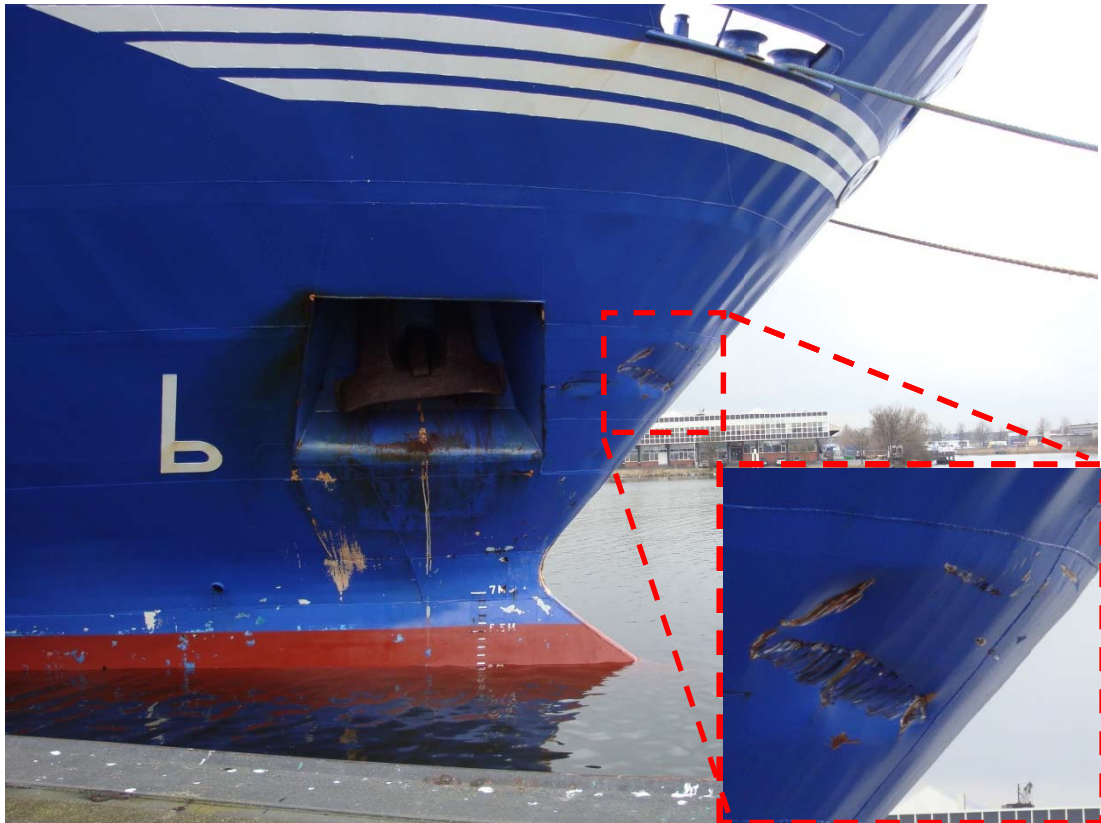
**BIRKA TRANSPORTER** fick skador på fören på styrbord sida. Enligt undersökningsrapporten av DNV hade hon flera bucklade vertikala bordläggningsförstävningar mellan skansdäcket och första stringer i förpiktanken (bild 10) vid mittlinjen. En förstävning hade en spricka. Ytliga skador var på bordläggningen på bucklade spantar.

Bild 10. BIRKA TRANSPORTERs skador bredvid fören.

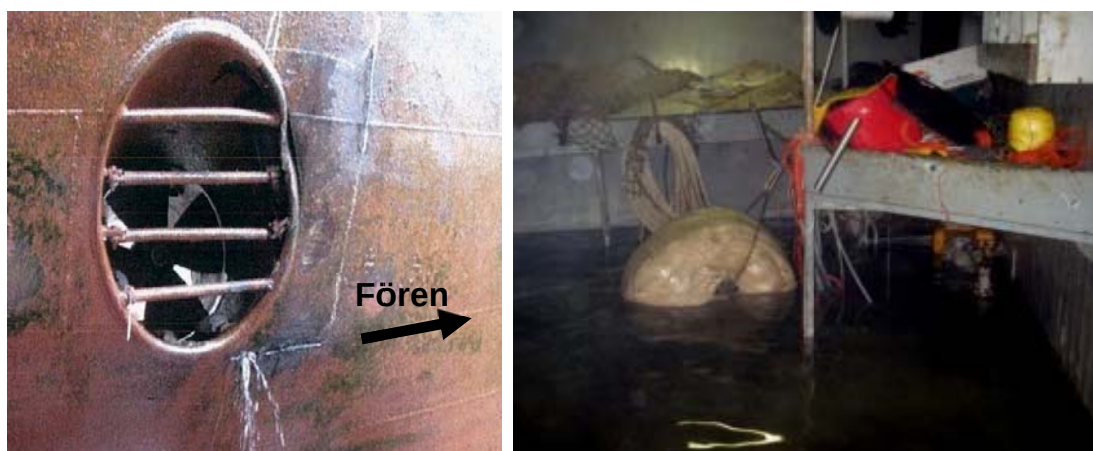
**WILLEMPJE HOEKSTRA** fick sprickor på styrbord sida cirka 2 meter under vattenlinjen. Den främre sidan av bogpropellertunneln hade bucklor på cirka 500 mm medan skyddsgallret framför bogpropellertunneln var deformerat även det (bild 11 vänster). På grund av sprickorna trängde det in vatten i hennes lastutrymme/bogpropellerrum (bild 11 höger).

**Bild 11.** **Vänster:** skador på styrbord sida på WILLEMPJE HOEKSTRA, i bogpropellertunneln på WILLEMPJE HOEKSTRA.

**Höger:** vatten inne i lastutrymmet/bogpropellerrummet på WILLEMPJE HOEKSTRA.

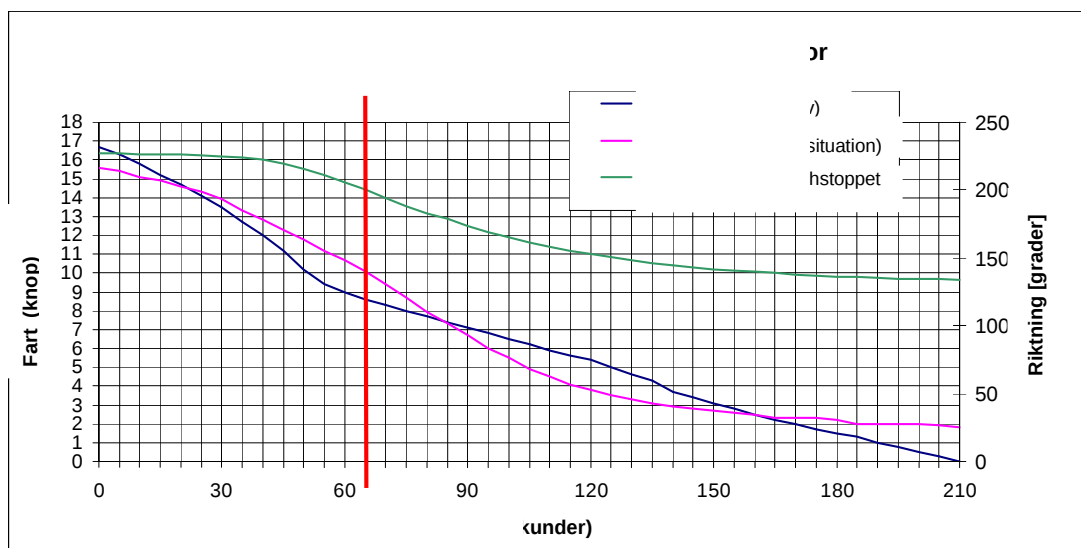
BIRKA TRANSPORTERs hastighet minskade från 15,5 knop till 14 före början av den egentliga kraschstoppssmanövern (när stigningen sattes från noll till full back). När kollisionen hände, var hastigheten ca. 9,5 knop och kursen hade ändrats från 226 till 203 grad (kursen över grund ändrade samtidigt från 226 till 224 grad).

BIRKA TRANSPORTER hade nästan stannat ca. två minuter efter kollisionen, då dess kurs var ca. 135 grad och hastigheten lite mindre än två knop.

Bild 15. BIRKA TRANSPORTERs kraschstoppssmanöver vid sjöprov (blå linje) och vid olyckan (röd linje). Den gröna linjen visar kursen under kraschstoppet vid olyckan och den röda vertikala linjen olyckstiden. Källor: S-VDR-data och BIRKA TRANSPORTERs kraschstoppstestanslag.

Det fanns gott om utrymme för kursändringar i god tid. Roderordern "hårt styrbords" skulle ha fungerat bättre i denna nödsituation. Kraschstoppet i detta fall ledde huvudsakligen till att konsekvenserna av kollisionen minskade.

För att i så stor utsträckning som möjligt kunna kontrollera kraschstoppssmanövern, bör fartyget ges en inledande girhastighet i den önskade riktningen innan kraschstopp påbörjas. På så sätt fortsätter fartyget att svänga när man förlorar rodrets styrförmåga i något skede, eftersom den rådande riktningen är given.

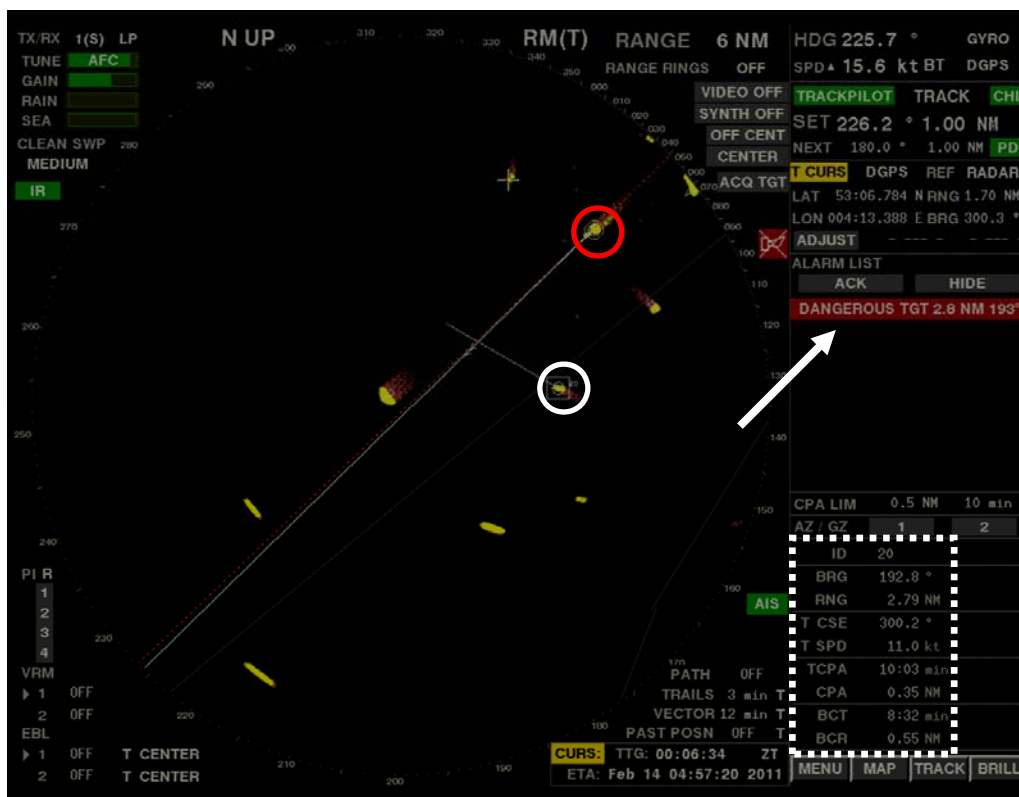
**Bild 5.** Kl. 3.50.47. Larmet för farligt mål aktiveras på BIRKA TRANSPORTERs radar (vit pil). Målgränserna var inställda på CPA 0,5 nm och TCPA 10 min. CPA 0,35 nm och TCPA 10,03 minuter. Tid till kollisionen cirka 10 minuter. Den vita streckade rektangeln visar WILLEMPJE HOEKSTRAs ARPA-data.

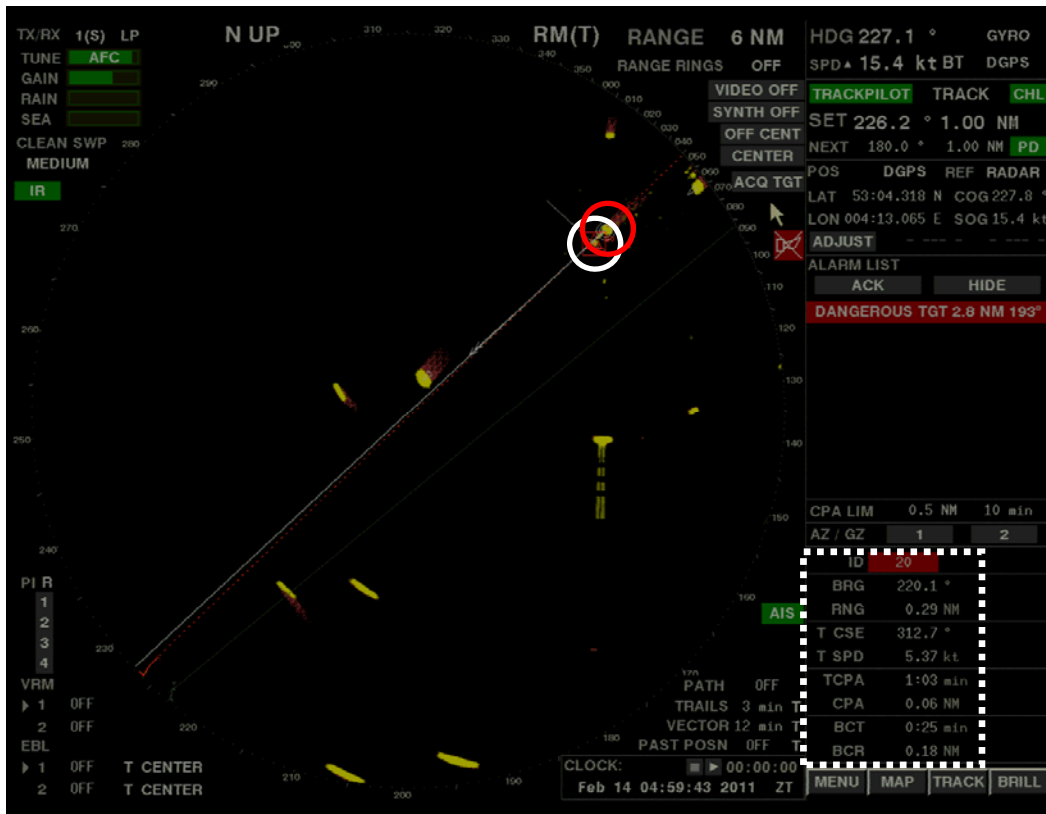
Bild 6. Kl. 3.59.43. BIRKA TRANSPORTERs hastighet börjar avta. Vit cirkel WILLEMPJE HOEKSTRA, röd cirkel BIRKA TRANSPORTER, vit streckad rektangel ARPA-data. Tid till kollisionen cirka 1 minut. CPA 0,06 nm, TCPA 1,03 min.

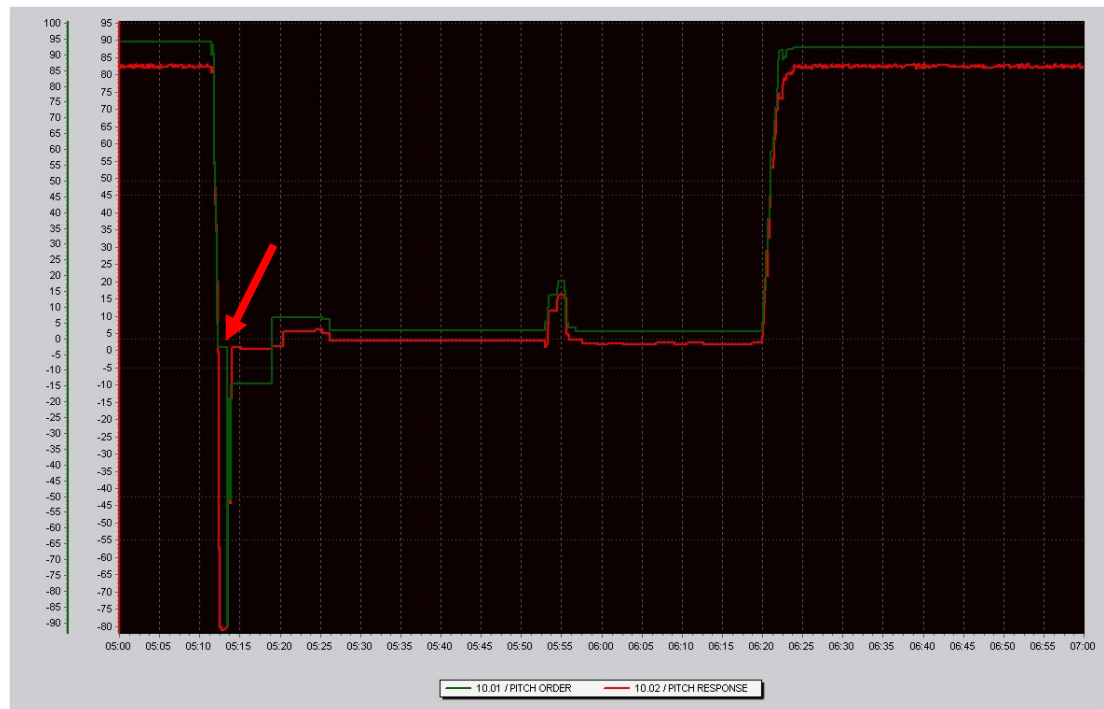
Bild 8 illustrerar stigningsgraden och responsen från BIRKA TRANSPORTER i den faktiska olyckssituationen. Minskningen av hastigheten började ungefär en minut före kollisionen. OOW ändrade först propellerstigningen till noll inom 30 sekunder och några sekunder senare till full back (den röda pilen på bilden).

**Bild 8.** Propellerloggen från BIRKA TRANSPORTER. Stigningsgraden i grönt och stigningsresponsen i rött. Tiden är cirka 12 minuter före S-VDR-tiden.

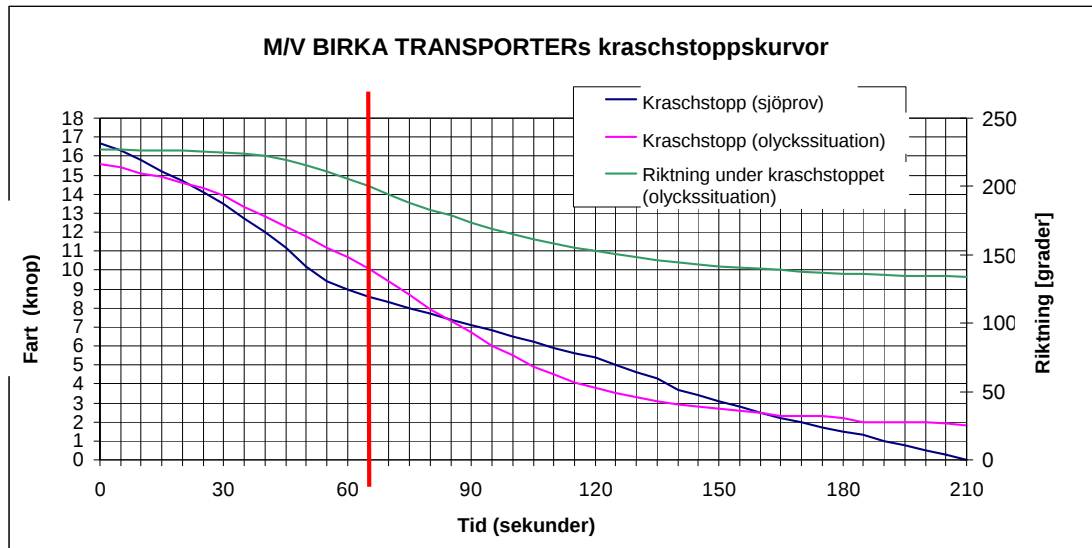
Bild 9 illustrerar BIRKA TRANSPORTERs hastighet vid kraschstoppstestet och under olyckssituationen i fråga. I bilden finns också fartygets kurs. Hastigheten i olycksituationen är inte så brant som i kraschstoppstestet och den beror på att propellerstigningen sattes först till noll.

BIRKA TRANSPORTERs hastighet minskade från 15,5 knop till 14 före början av den egentliga kraschstoppssmanövern (stigningen sattes från noll till full back). När kollisionen hände, var hastigheten ca. 9,5 knop och kursen hade ändrats från 226 till 203 grad (kursen över grund ändrade samtidigt från 226 till 224 grad).

BIRKA TRANSPORTER hade nästan stannat ca. två minuter efter kollisionen, då dess kurs var ca. 135 grad och hastigheten lite mindre än två knop.

Bild 9. BIRKA TRANSPORTERS kraschstoppmanöver vid sjöprov (blå linje) och vid olyckan (röd linje). Den gröna linjen visar kursen under kraschstoppet vid olyckan och den röda vertikala linjen olyckstiden. Källor: S-VDR-data och BIRKA TRANSPORTERS kraschstoppstestanslag.
