## Utredningsrapport

D2/2011M

### **M/S BIRKA CARRIER (FIN) och M/Y LED ZEPPELIN (RUS), kollision på Finska viken den 17.5.2011**

**UNDERSÖKNING:** D2/2011M  
**FÄRDIGSTÄLLD:** 11.6.2012

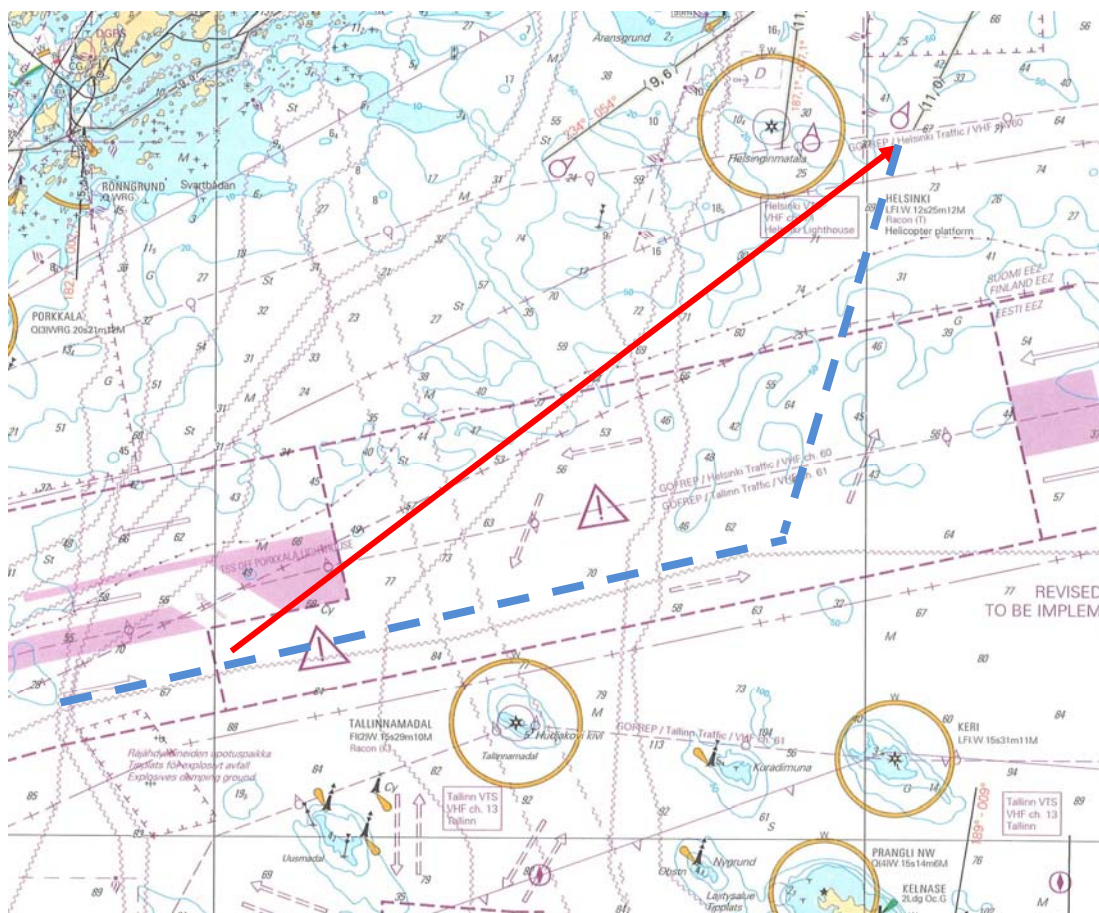
Bild 3.

BIRKA CARRIER fraktade last från Hull, Storbritannien, till Helsingfors. Fartyget navigerade på Finska viken den 17 maj 2011 mot Helsingfors på området för trafiksepareringssystem mot systemets angivna riktning (se bild 3).

Den rutt som BIRKA CARRIER valde.

Rutten i enlighet med trafiksepareringssystemet.

Utredarna fäste också uppmärksamhet också vid BIRKA CARRIERs sätt att navigera på ett sätt som stred emot trafiksepareringssystemet. Trafiksepareringssystemet på Finska viken har skapats för att förbättra säkerheten och flytet av fartygstrafik vilket betyder att det är särdeles viktigt att systemet följs. Därtill är det ytterst viktigt att fritidsbåtarna tar i beaktande punkt b) j, i regel 10 i Sjövägsreglerna.

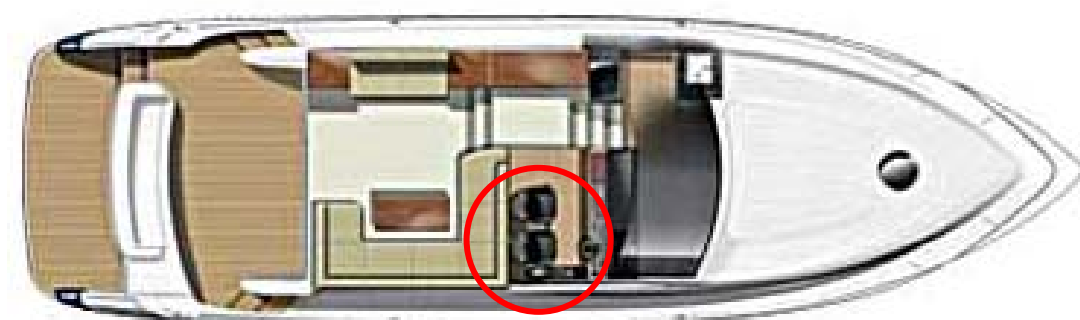
Bild 4. Styrplatsens placering.

Man vidtog inte åtgärder i enlighet med regel 17 b eftersom noggrann utkik hade försumrats. Lustjaktens skeppare förlorade delvis sin medvetenhet om övrig fartygstrafik efter att han hade kopplat av radarn från navigationsanordningens display och koncentrerade sig enbart på att observera kartan och hålla utkik framåt. *Detta leder till den uppfattningen att man möjligen inte hade utarbetat en färdplan.* Sikten från styrplatsen mot babord var begränsad vilket innebär att man borde ha rört sig i styrhytten för att hålla bättre utkik.

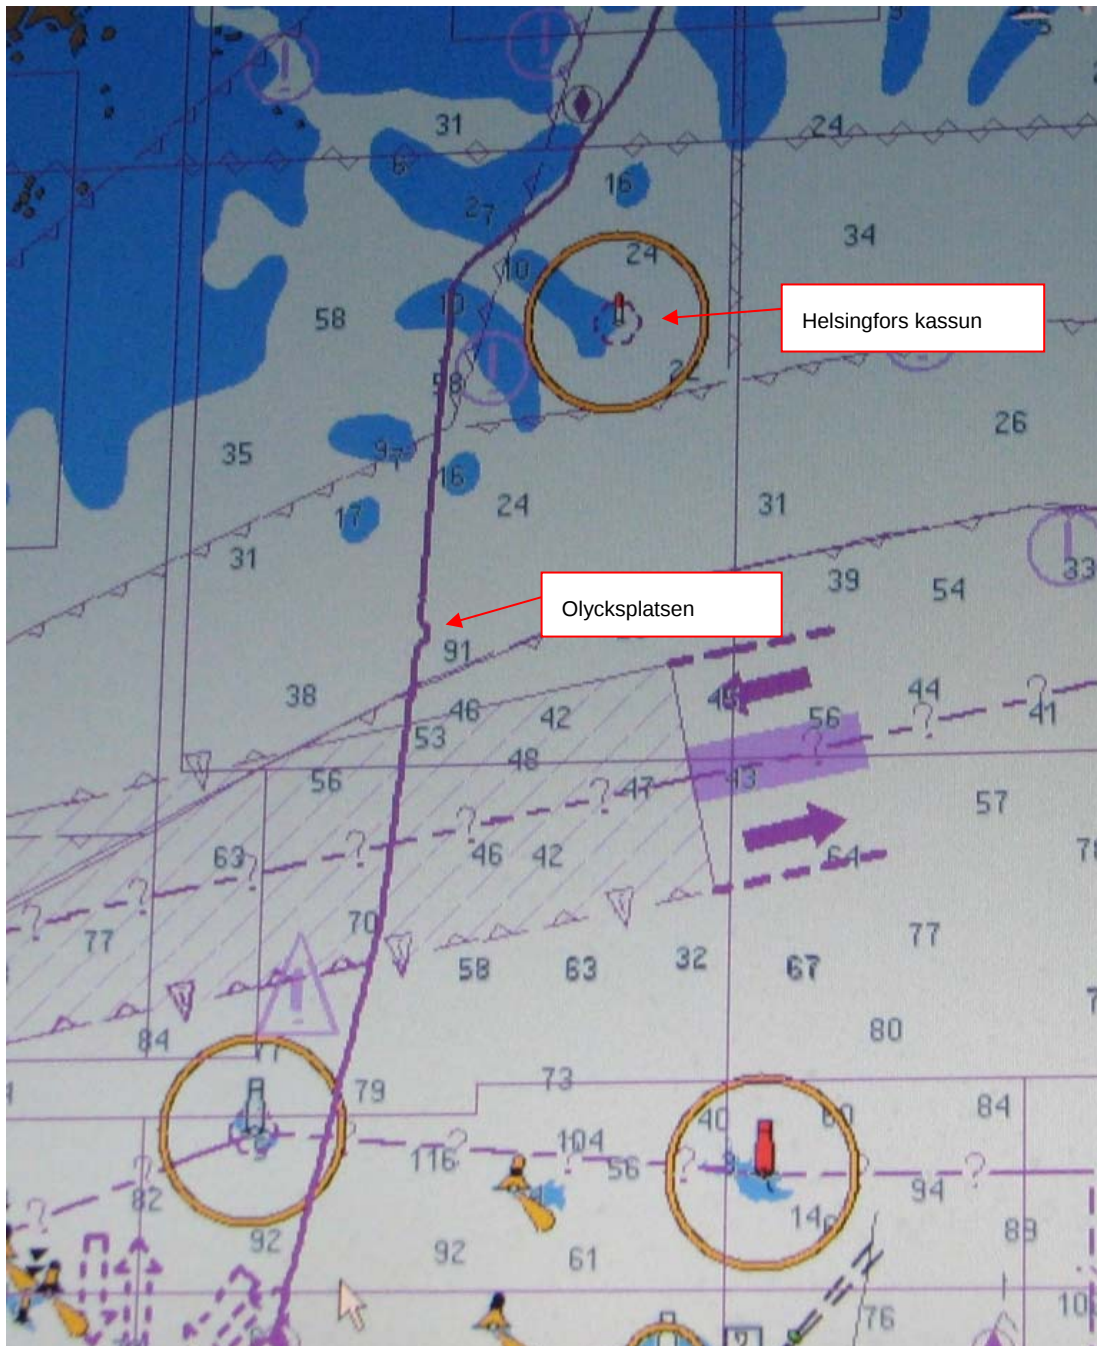
Bild 5. Ett utdrag från sjökortsvisningen på LED ZEPPELINs dator.

Lustjaktens rutt kan ses på utdraget.

Enligt LED ZEPPELINS skeppare utförde han ingen undanmanöver eftersom han inte såg BIRKA CARRIER. LED ZEPPELINS rörelser då olyckan inträffade kan ses i mer i detalj på bilderna 5 och 7. På basen av bilderna kan man konstatera, att kollisionen fick LED ZEPPELIN att vända mot styrbord.

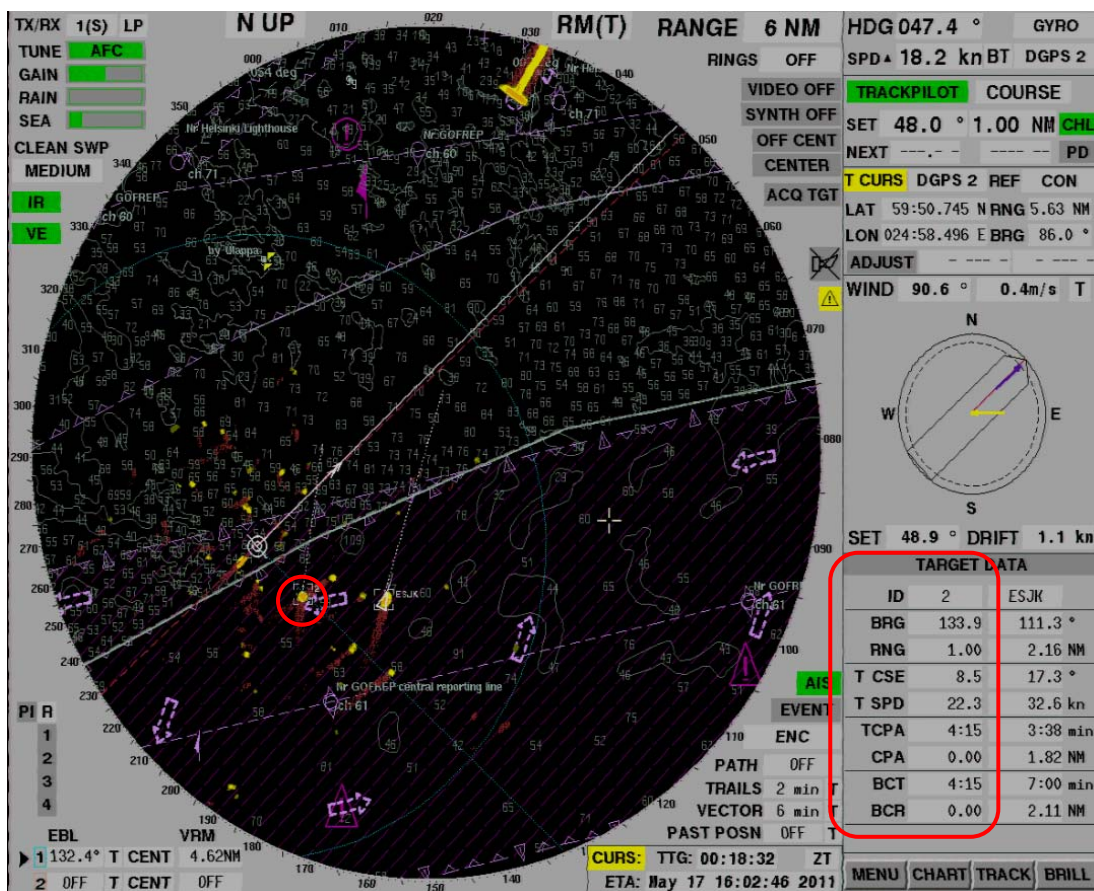
Bild 6. Ett utdrag från BIRKA CARRIERS S-VDR. Inom den röda konturlinjen kan man se ARPA-radarns observation av LED ZEPPELIN 4 minuter 15 sekunder före kollisionen. Bärningen var 087° åt styrbord och CPA 0,0. Det är värt att lägga märke till att ARPA-radarns summer som varnar för kollisionsrisk hade kopplats bort.

Kollisionen kan anses ha ägt rum kl 15.47.48. Radarobservationerna på ett så kort avstånd är inte pålitliga. Alarmljudet på ARPAs radar var bortkopplat.

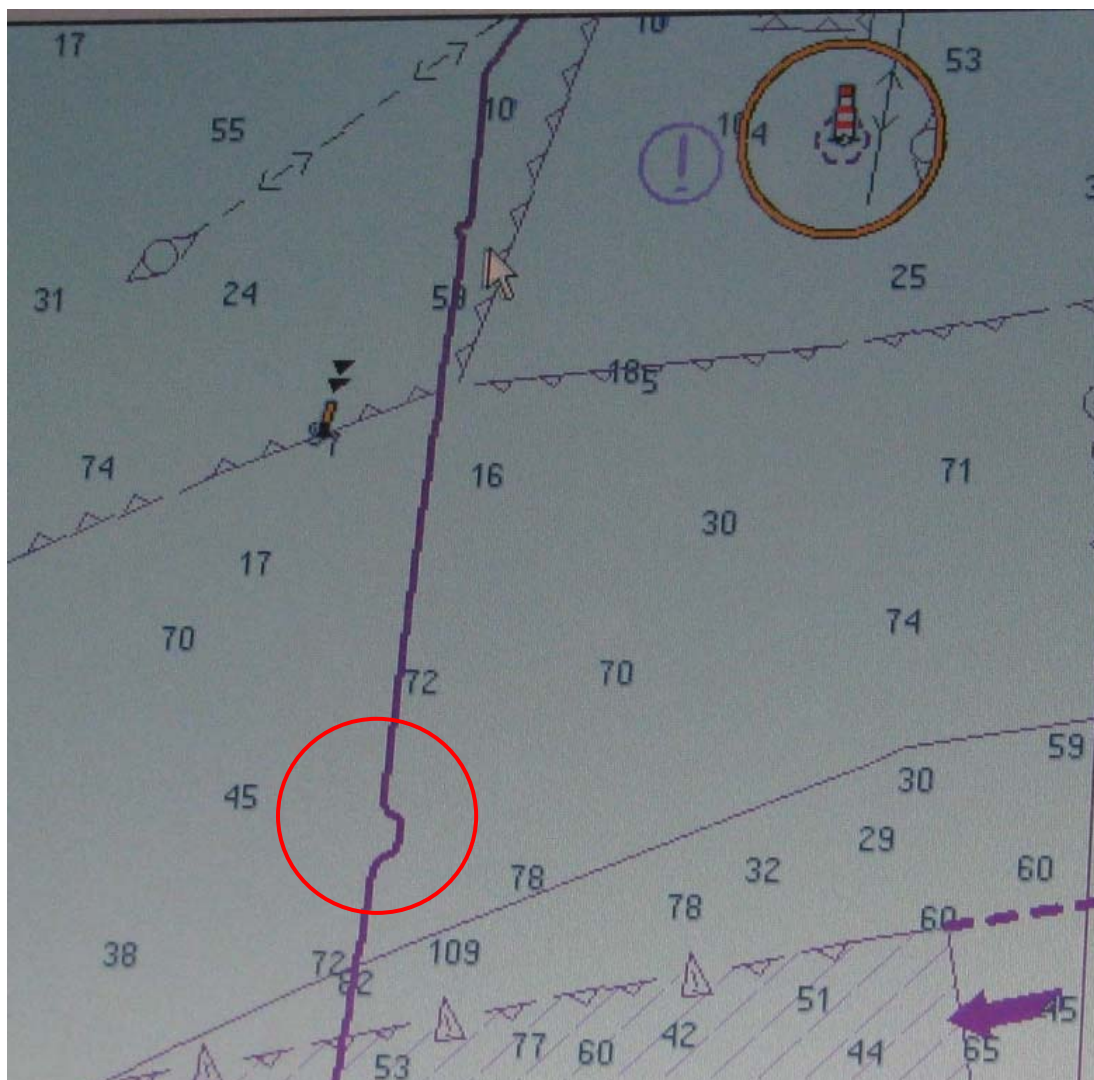
Bild 6. Ett utdrag från det elektroniska sjökortet på LED ZEPPELINS dator.
