## Tutkintaselostus

M2012-02

### **M/S PHOENIX J (ATG) karilleajo Rauman edustalla 18.4.2012**

Tutkintaselostus 13/2013  
ISBN 978-951-836-408-8 (pdf)  
ISSN 2341-5991

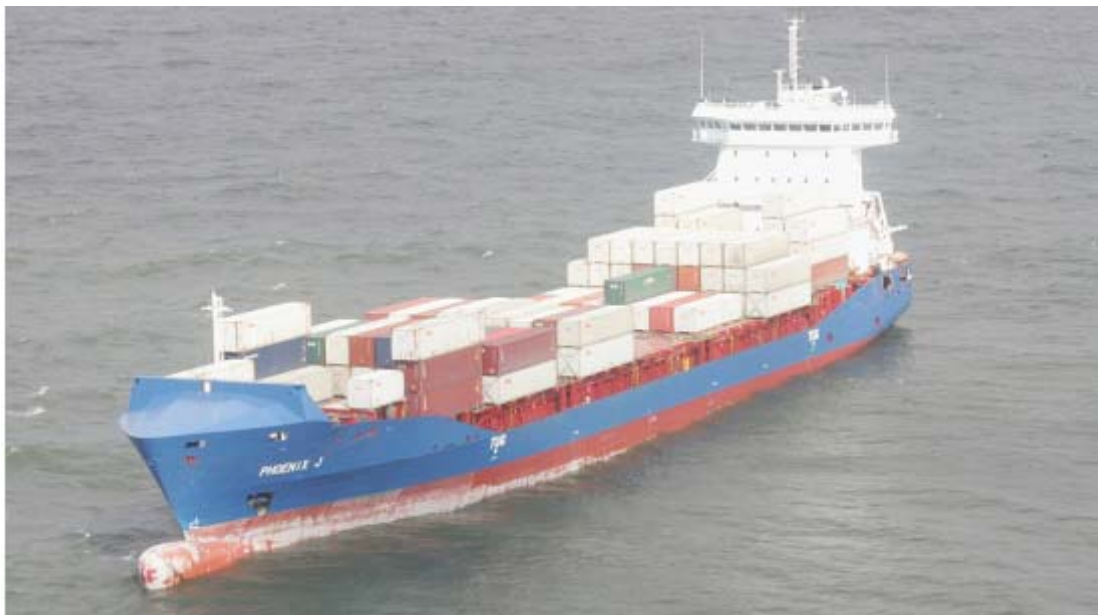
Kuva 1. M/S PHOENIX J karilla. Kuva rajavartiolaitos.

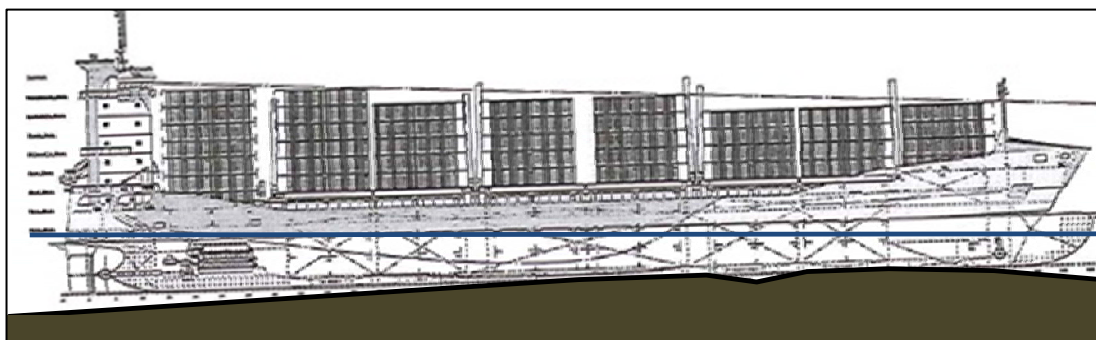
Kuva 9. PHOENIX J karilla. Konttien määrä kuvassa on teoreettinen maksimi (lähde varustamon nettisivu). Kuvassa 1 on konttien määrä ja sijainti onnettomuuden aikana.

Sukeltajan raportin<sup>17</sup> mukaan alus oli kiinni karilla puolilaivasta keulaan päin (kaarien numero 90–118 ja 138–153 välillä), kuva 9. Aluksen keulan syväys oli noin 5 m ja perän noin 8,7 m ja kallistuma 2,5 astetta oikealle<sup>18</sup>.

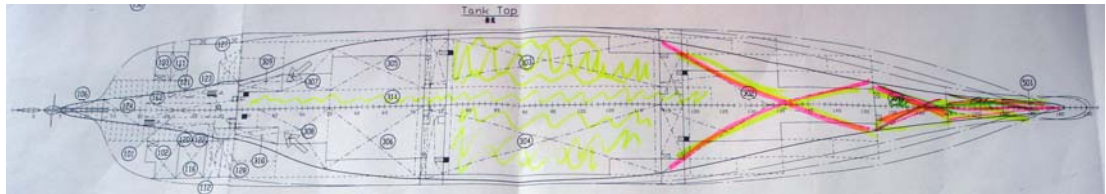
Tarkastuksissa todettiin, että ruuman 1 peräosassa on vettä, samoin putkitunnelissa.

Kuva 11. Vuotojen laajuus. Piirros Germanischer Lloydin tarkastaja.

Aluksen tasaisen pohjan alue keskilaivasta keulaan päin, kaarien 90 ja 183 välillä oli saanut vaurioita. Pohjalevyissä oli halkeamia ja painumia. Vuotoja oli putkitunnelin lisäksi seuraavissa painolastitankeissa: keulapiikki, kaksoispohjatankit 1 ja 2 keskellä sekä 3 oikea. Lastiruuma 1 oli saanut vuodon. Veden korkeus ruumassa pysyi 15 senttimetrissä aluksen omilla pumpuilla. Ruuman pohja oli suurelta alalta koholla ja haljennut kaarilla 122–124 pitkittäisen laipion vieressä. Useita halkeamia pituudeltaan jopa 600 mm ja syvyydeltään 400 mm havaittiin tasaisen pohjan alueella kaarien 95 ja 183 välissä keskilaivalta vasemmalle (kuva 13). Oikeanpuoleisen raskasöljytankin laipio kaarella 118 oli lommahtanut juuri ruuman pohjan yläpuolella. Raskasöljytankeissa ei havaittu vuotoja (kuvat 11, 12a ja 12b).

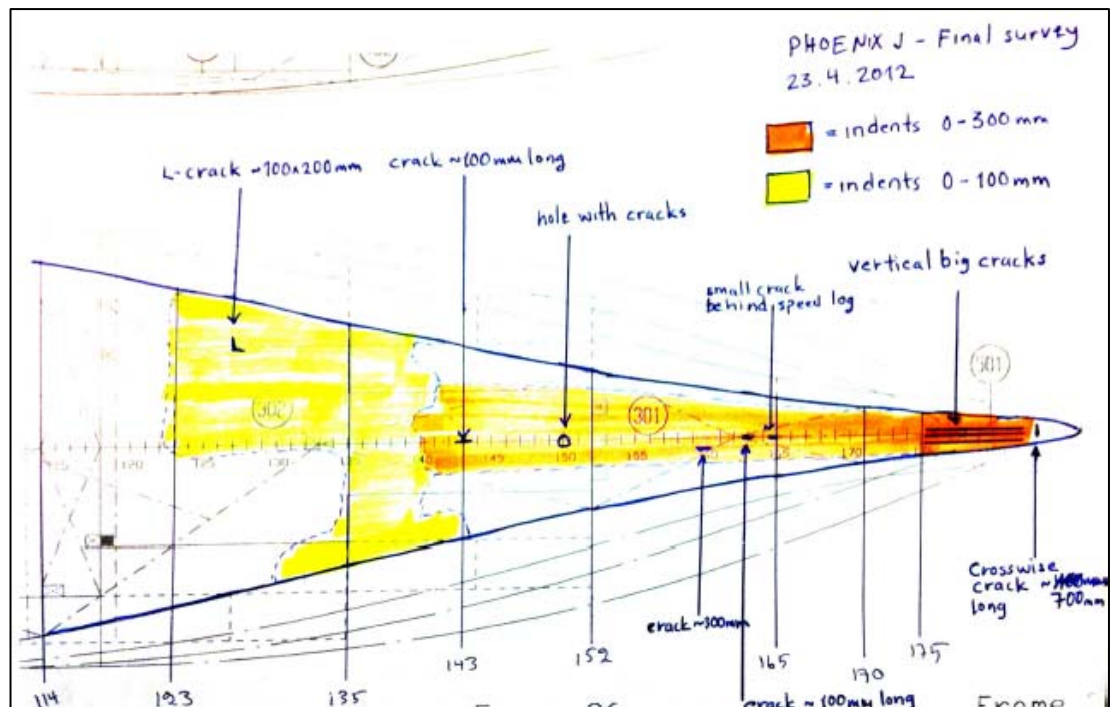
Kuva 12a. Luokituslaitoksen kaavio aluksen keulaosan vaurioista. Piirros Germanischer Lloydin tarkastaja.

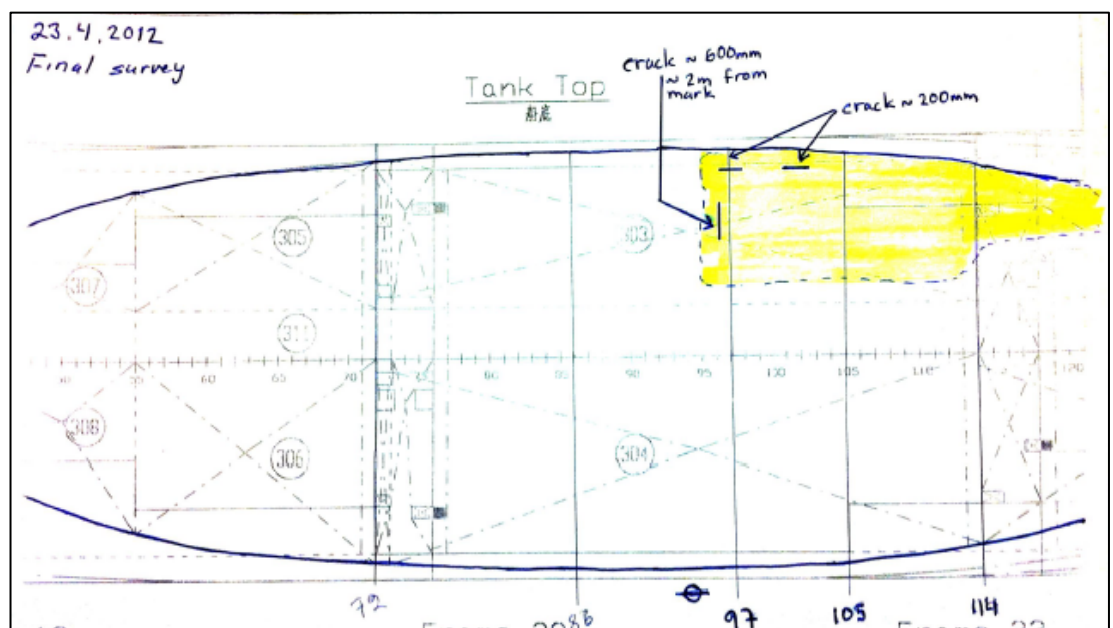
Kuva 12b. Luokituslaitoksen kaavio aluksen vaurioista perempänä. Piirros Germanischer Lloydin tarkastaja.

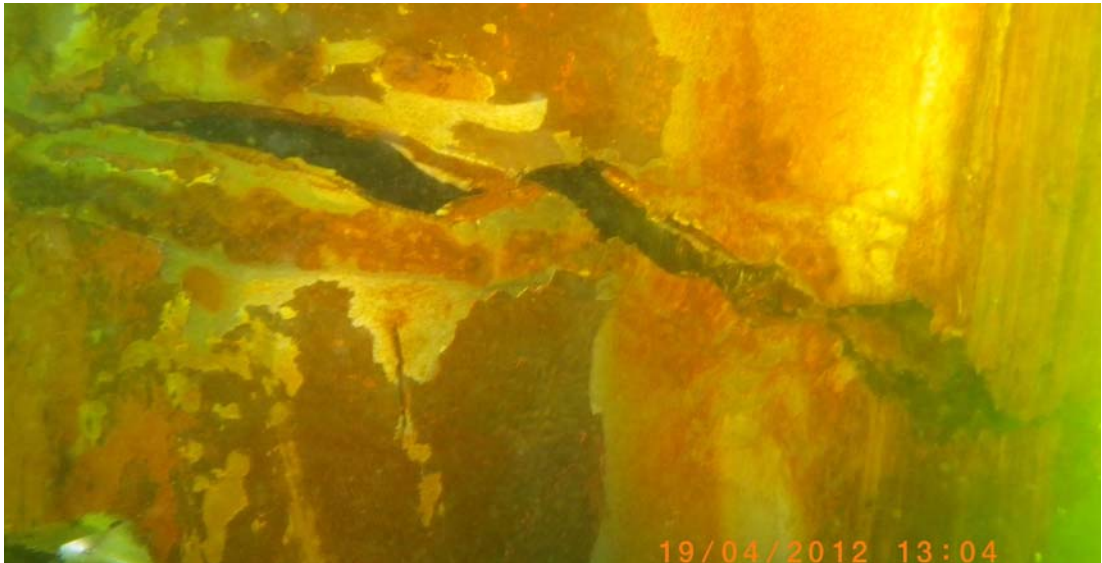
Kuva 13. Halkeama keulassa kaarella 182. Sukeltajan kuva.

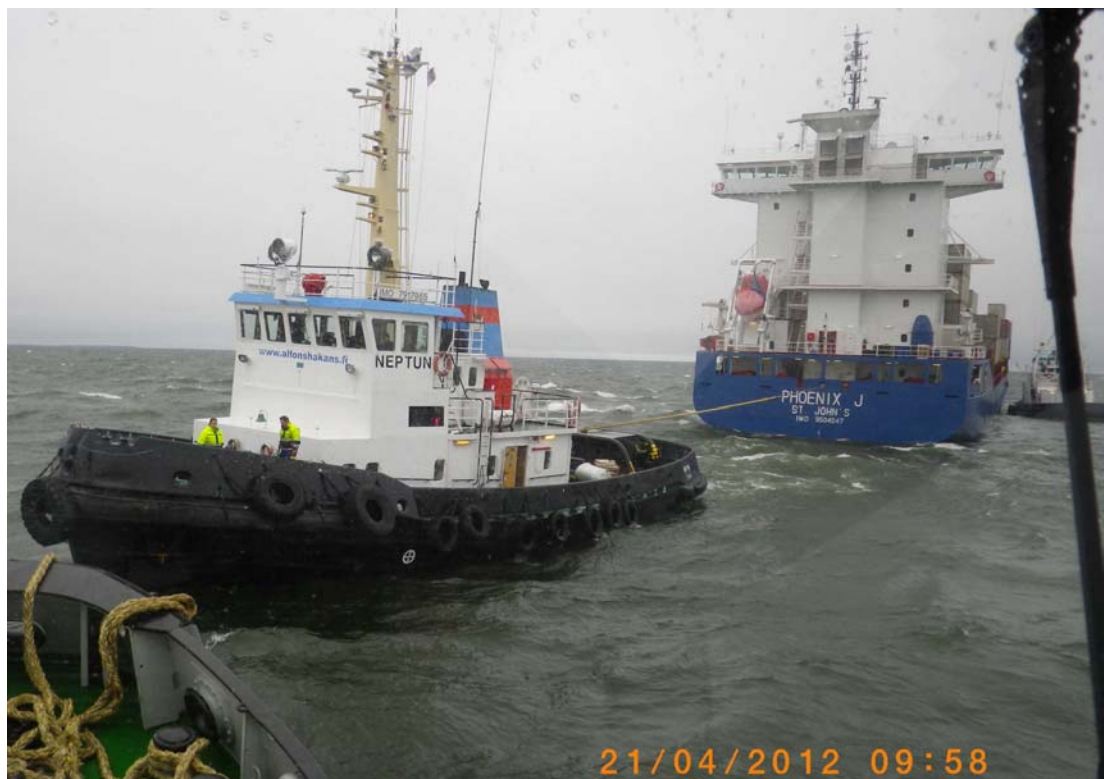
Kuva 16. Irrotusyritys 21.4.2012. Sukellusyhtiön kuva.

Iltapäivällä 22.4 alettiin pumpata vettä pois keulan tankeista ja pumpattiin vettä peräpiikkeihin. Alus saatiin irti karilta 22.4.2012 klo 15:45. Irrotuksen jälkeen syväys keulassa oli 5,4 m ja perässä 8,4 m. Hinaajat toivat aluksen satamaan. Liikenteen turvallisuusvirasto ja luokituslaitos tutkivat aluksen vauriot ja vuodot. Sukeltaja tukki vuodot väliaikaisratkaisuin puukiiloin ja paikkausmatoin 24.4.
