Utredningsrapport

M2013-01

Brand i maskinrummet på förbindelsefartyget NORDEP (FIN) 27.1.2013

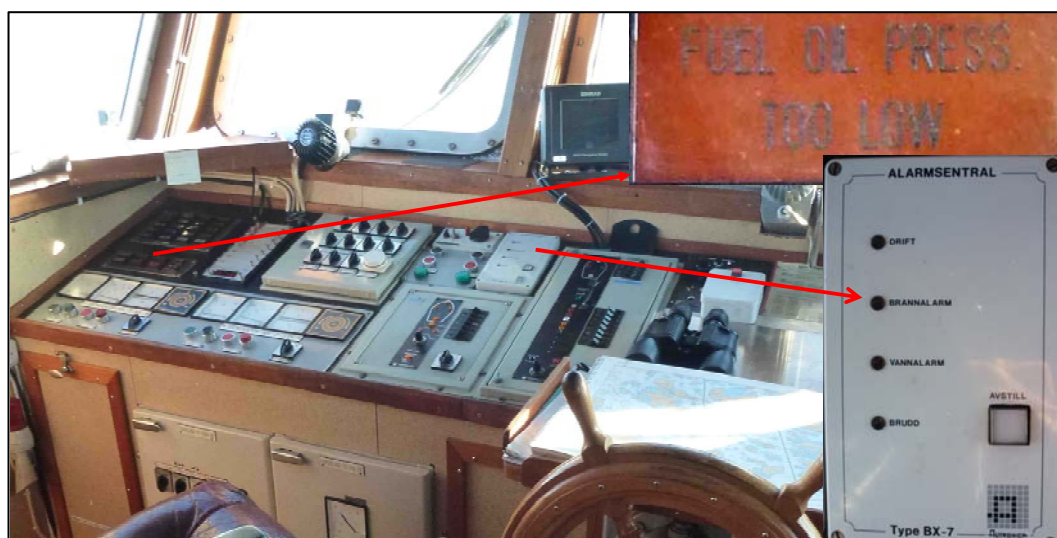
Bild 3a. Styrhyttens babords (BB) sida. Pilen till vänster visar larmet för lågt drivmedelstryck och pilen till höger placeringen av brandlarmet.

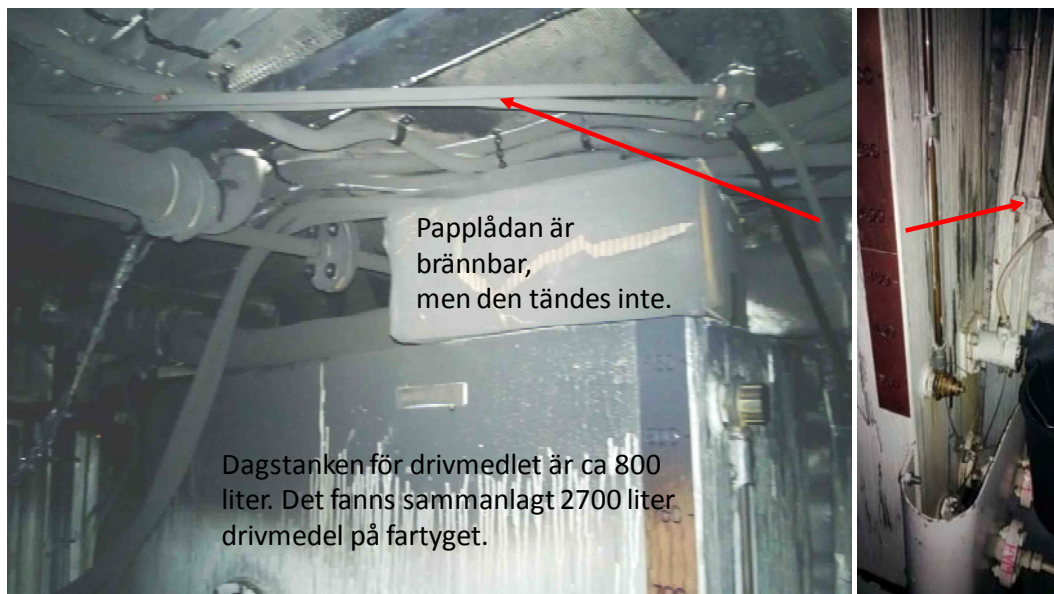
Bild 10. Bilden visar dragningen av snabbstängningsvajer för bränsleventilerna vid drivmedelstanken. Bilden till höger visar vajrarnas fastsättning i ventiler. Pilarna pekar på skyddsroren.

Vajrarna för drivmedlets snabbstängningsventiler gick i kopparrör i taket ovanför huvudmaskinen. Dessa rör hade blivit mycket heta. I samband med reparationen av fartyget ersattes dessa rör med stålrör och vajrarna ersattes med tjockare vajer.

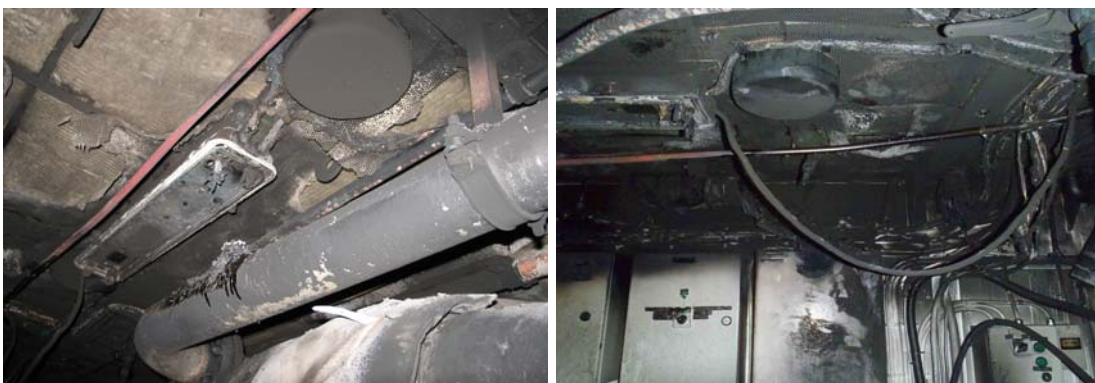
Fartygets skador i maskinrummet var till största delen förorsakade genom en samverkan av eld, rök och värme. Takstrukturen ovanför huvudmaskinen hade lidit allvarliga skador p.g.a. branden och hettan (bild 12). Det fanns en massa spår av branden i aktre ändan av huvudmaskinen (bilderna 13a och 13b, bilden till vänster).

Bild 12. Brandskador i taket av maskinrummet.

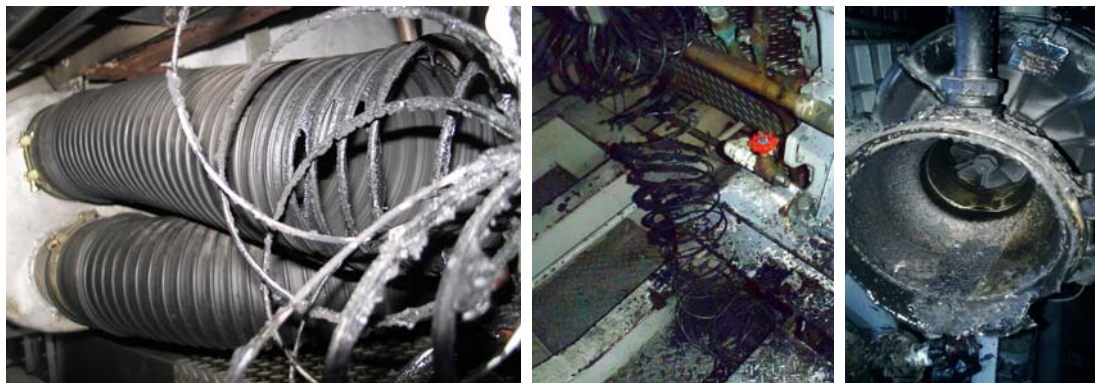
Bild 13a. Luftintagningsrör till brasserna. Det nedre röret som syns till vänster i bilden är oskadat. I den mittersta bilden syns resterna av ett skadat rör. I bilden till höger syns brassens insugningsöppning, där man i samband med reparationerna installerade friflödesfilter.

Det högre av två ståltrådsförstärka och böjbara plaströr, med diametern 150 mm, som leder luft från rörtunneln till huvudmaskinens brass, hade brunnit nästan helt. Då röret var helt hängde det neråt i mitten (bild 4b, till vänster). Det insugsrör som leder till BB-brassen hade inte skadats (bild 13a). På reparationsvarvet ersattes insugsrören med friflödesfilter. Det rör som ledde till mätaren för oljetrycket av huvudmaskinens reduktionsväxel hade brustit i branden. Röret var placerat i närheten av insugsrören. I bild 13b till vänster har röret fotograferats 28.1, och i bilden till höger har det fotograferats från andra sidan 31.5. Under reparationen ändrade man rörets sträckning.

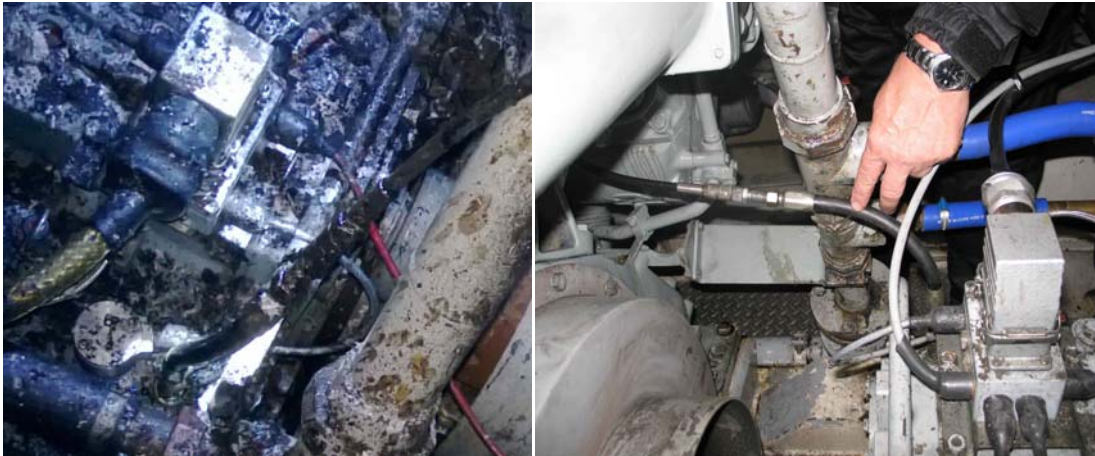
Bild 13b. Det rör som ledde till mätaren för oljetrycket i huvudmaskinens reduktionsväxel var sönder efter branden. Foto till vänster 28.1 (Rauma Survey) och foto till höger 31.5.2013.

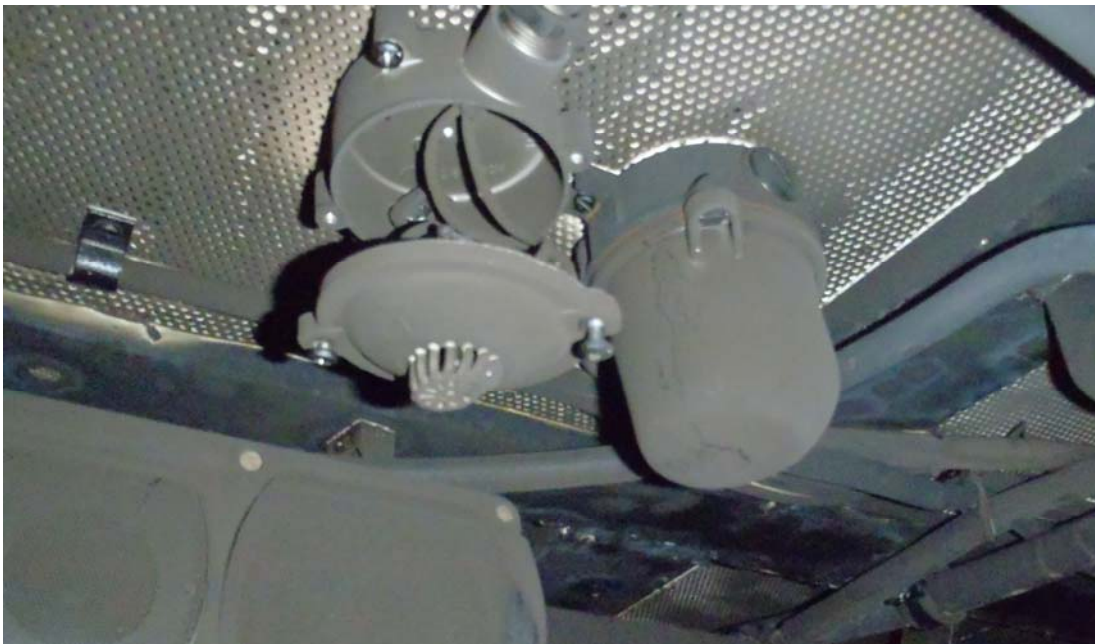
I bild 14 ser man den öppna branddetektorn. Den borde vara stängd. Den hade lämnats öppen före branden för reparation, eftersom den hade fel och kontinuerligt larmade. Bredvid finns CO₂-larmljuset, som kopplas på då dörren till CO₂-utlösningsskåpet öppnas.

Bild 14. Branddetektor

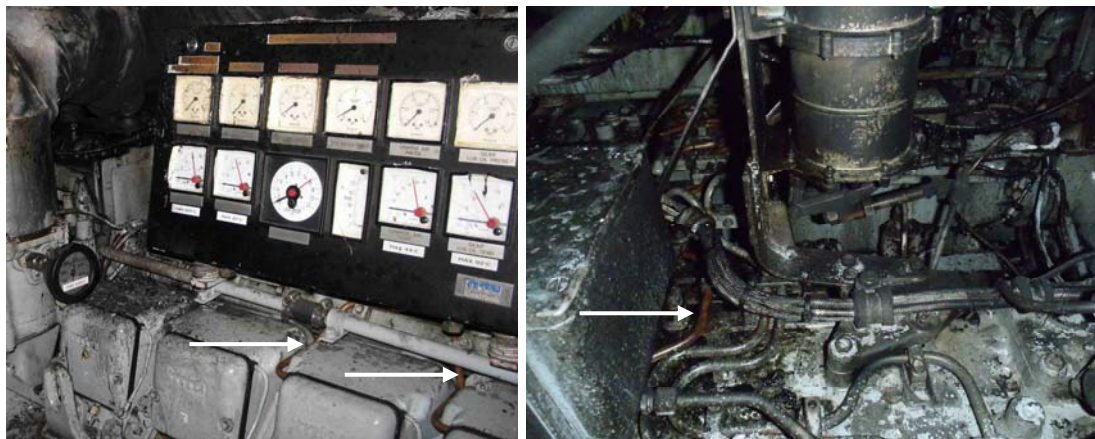
Bild 15. I bilderna syns kopparfärgade och nedsmutsade bränsleinsprutningsrör. En del av rören visas med pilar.

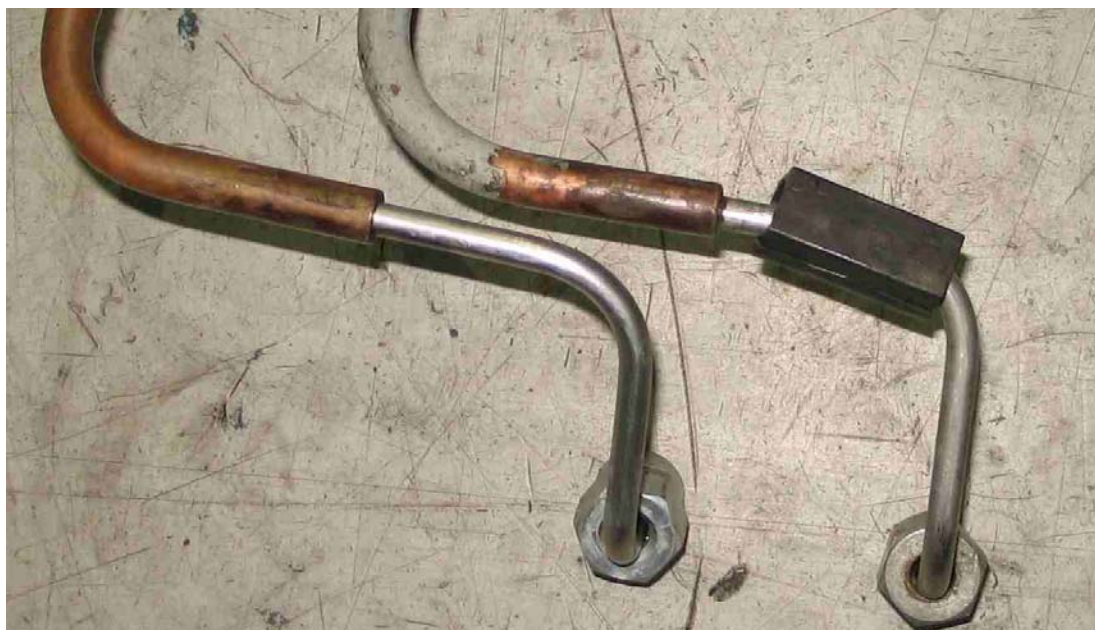
Bild 16. De bränsleinsprutningsrör som leder till huvudmaskinens cylindrar. Rörens dubbelstruktur kan tydligt ses. Foderröret, som är av koppar, når inte ut till ändan av insprutningsrören. I bild 17a pekar man på läckagestället. Rören hade rengjorts och fotograferades på maskinreparatörens verkstad.

Foderröret av koppar når inte till ändan av insprutningsrören (bild 16). Ett eventuellt läckage rinner till den slutna munstycks kroppen och vidare till läckagedetektorn. Foderröret av koppar hade dock spruckit utanför munstyckskroppen och drivmedlet sprutade obehindrat ut på maskinen. Det drivmedelsläckage som sprickan i röret förorsakade är en möjlig orsak till branden. I bild 17a ser man hur rörsystemet går ovanför maskinen. I bild 17b kan man se rörschemat. Utgående från det fotografi som framställer punkten för läckage (bild 17a), kan man bestämma att läckagepunkten är i rör nummer 6 (pilen).

Alternativ 1. Spricka i drivmedlets insprutningsrör i cylinder no. 6. I huvudmaskinens högtrycks drivmedelsrör (bilderna 16 och 17) upptäckte man en spricka då rören utsattes för tryckprov på Marine Diesel Finland Oy:s verkstad.

Denna kombination av stål- och kopparrör hade krökts så att söden kunde fästas i maskinkroppen. Det av koppar tillverkade foderröret hade inte monterats ända till insprutningsrörens skarvstycken (bild 16), vilket ledde till att ändorna av rören inte hade den dubbla strukturen. Rören var de ursprungliga och fabriksstillverkade, och de granskades i Norge år 2009 då maskinen demonterades och underhölls. Efter branden monterade

Då maskinen är i gång uppstår vibration i rören, och denna vibration kan periodvis ha varit i resonans. Som följd av vibrationen har det uppkommit en spricka i insprutningsröret och dess foderrör, och från denna spricka har drivmedel under högt tryck sprutat ut på ytan av avgasrörsystemets stöd eller på en elapparat. Den automatiska avlastningsautomatiken för maskinens cylindrar har också bidragit till händelsen genom att öka vibrationer och resonans. Då man kör med låg belastning, t.ex. då fartyget står still, "vilar" en del av huvudmaskinens cylindrar, dvs. drivmedel leds inte till en del av cylindrarna. Denna egenskap har förmodligen ökat maskinens vibration.
