Utredningsrapport

M2013-05

M/V Riona (FIN), grundstötning utanför Kasnäs 4.12.2013

**Onnettomuustutkintakeskus
Olycksutredningscentralen
Safety Investigation Authority, Finland**

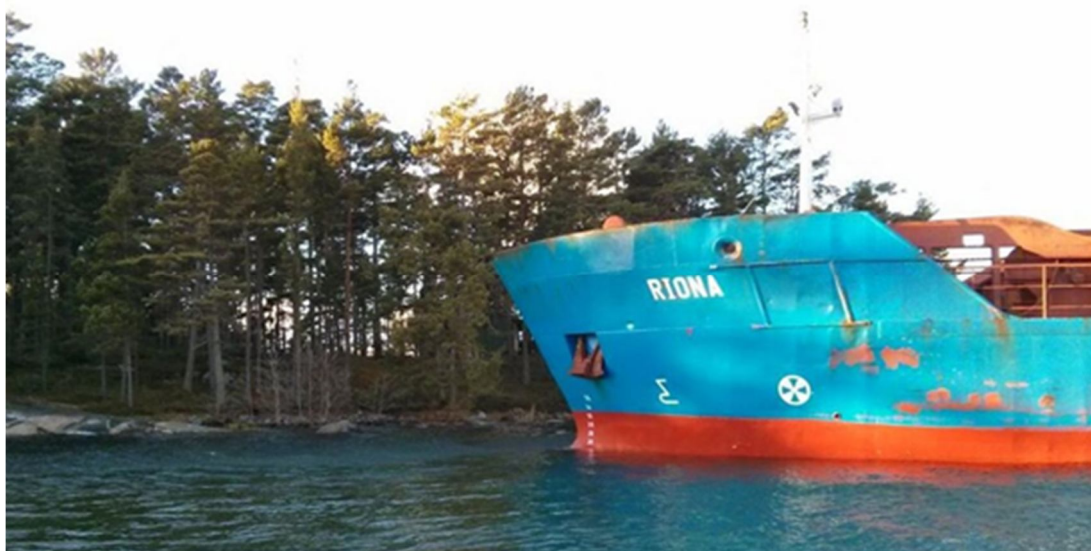
Fartyget var vid vändpunkten kl. 23.44 och fortsatte utan att vända. Enligt VTS-registreringen ägde grundstötningen rum klo 23.48.

Bild 7. Fartyget på grund på nordöstra stranden av Kalholm. (Foto: YLE Kotimaa, Esa Töykkälä)

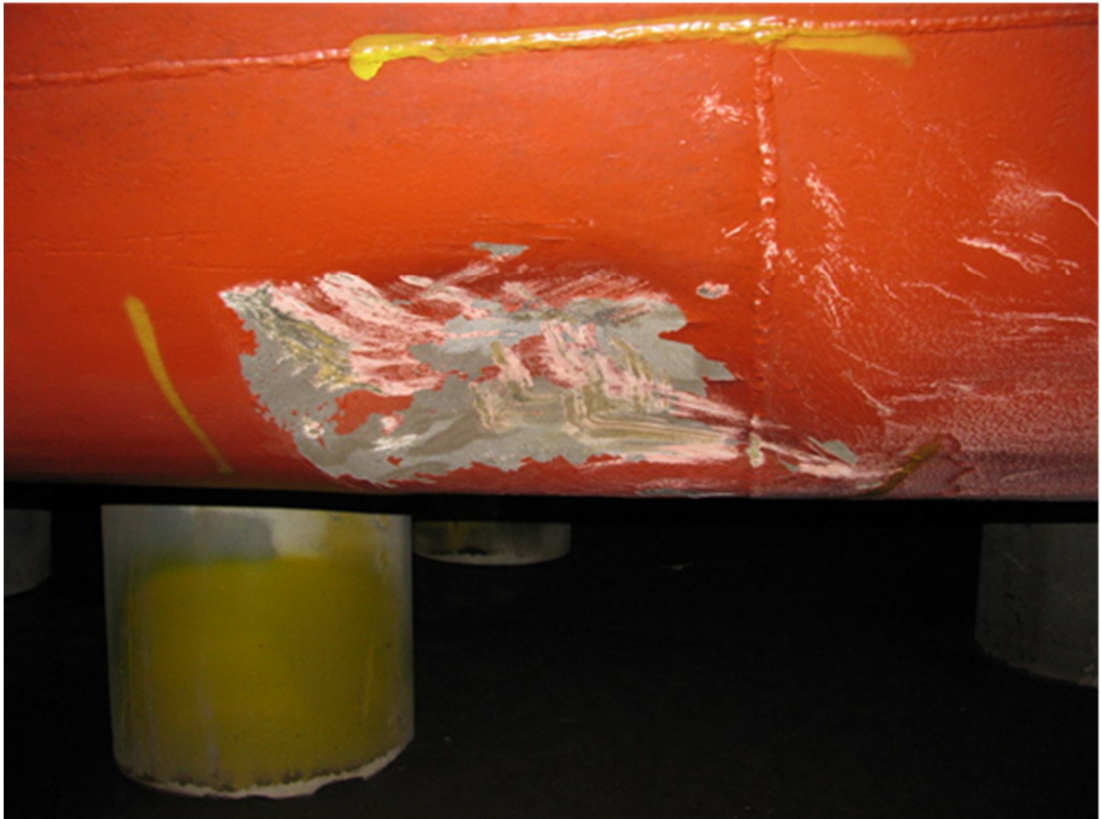
I samband med grundstötningen fick fartyget en reva på babordssidan av den förliga barlasttanken samt bucklor annanstans i botten, på båda sidorna av kölen.

Bild 8. Dockningsfoto. En buckla i botten i på styrbordssidan av fartygets för. (Foto: Olycksutredningscentralen)

Fartygets skador reparerades på varvet genom att göra reparationsplåtar på spanten och genom att byta sex meter sidoplåt på babordssidan av fören. På fartygets styrbordssida reparerades två mindre skador på under en meter. Trafiksäkerhetsverkets representant godkände på förhand arbetets omfång och de reparationsmaterial som skulle användas.

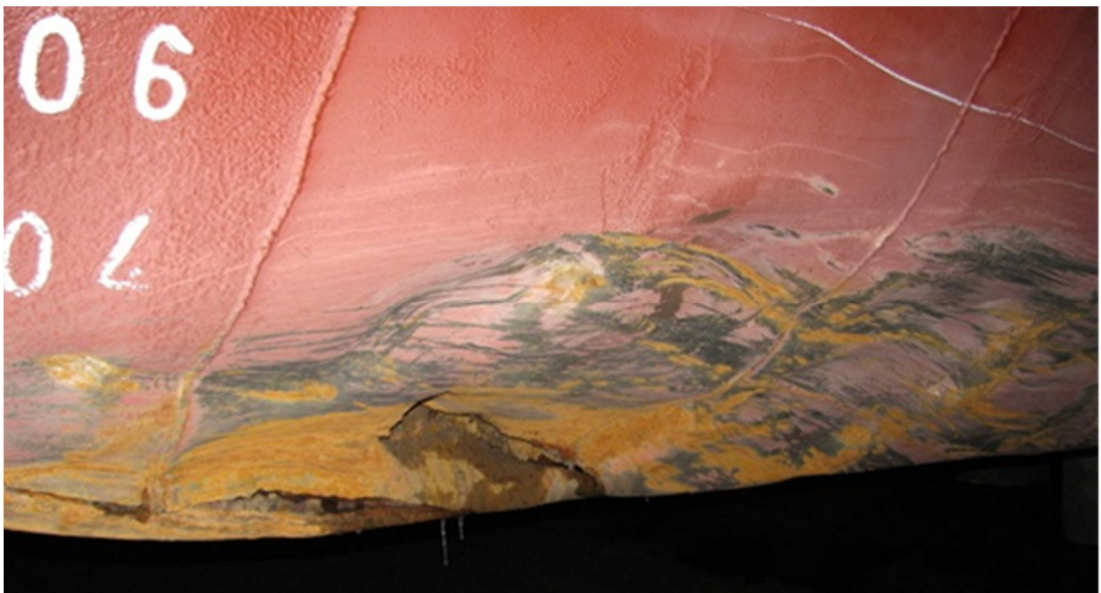
Bild 9. Dockningsfoto. Reva i fartygets botten på babordssidan av fören. (Foto: Olycksutredningscentralen)

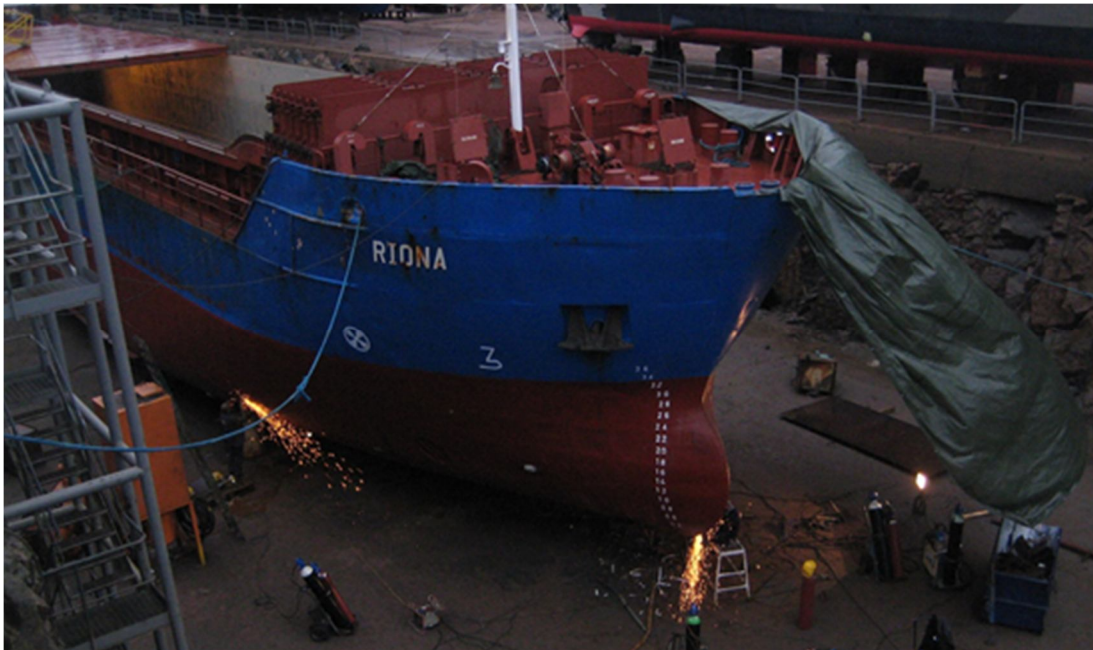
Bild 10. Dockningsfoto. Skadorna skärs ut. (Foto: Olycksutredningscentralen)

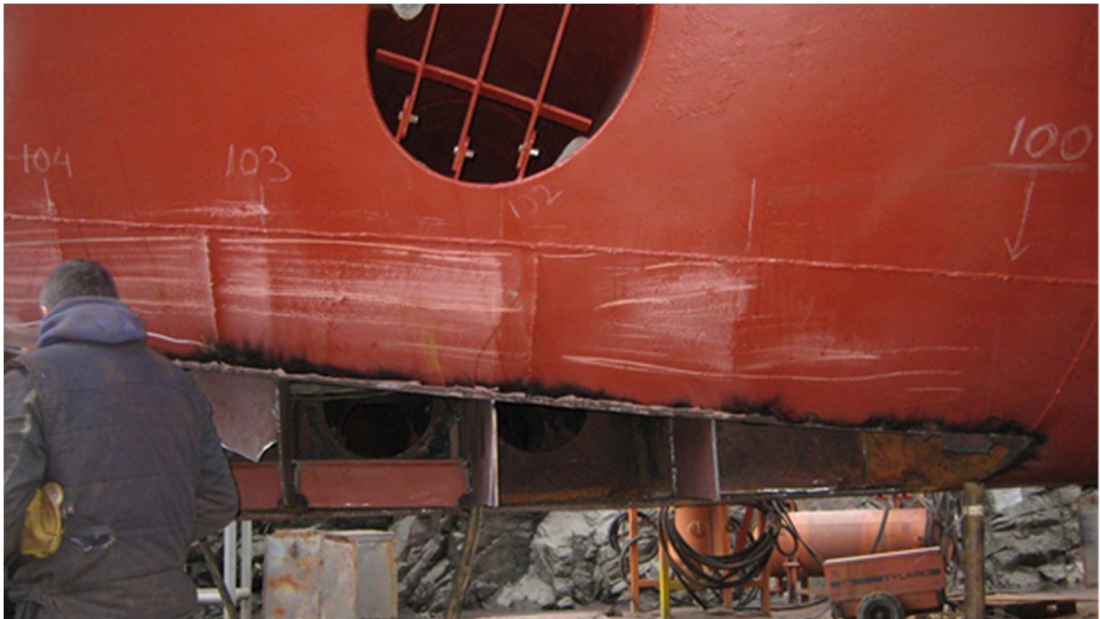
Bild 11. Dockningsfoto. Revan på babordssidan öppnad, spanten förstärkta. (Foto: Olycksutredningscentralen)

De reparerade konstruktionerna och svetsfogarna NDT-provades⁷ efter reparationsarbetena. Efter att reparationerna hade godkänts målades yttre ytorna med grund- och ytfärg. Före sjösättningen utförde Trafiksäkerhetsverkets inspektör en skadeinspektion och konstaterade att fartyget var sjödugligt utan anmärkningar.

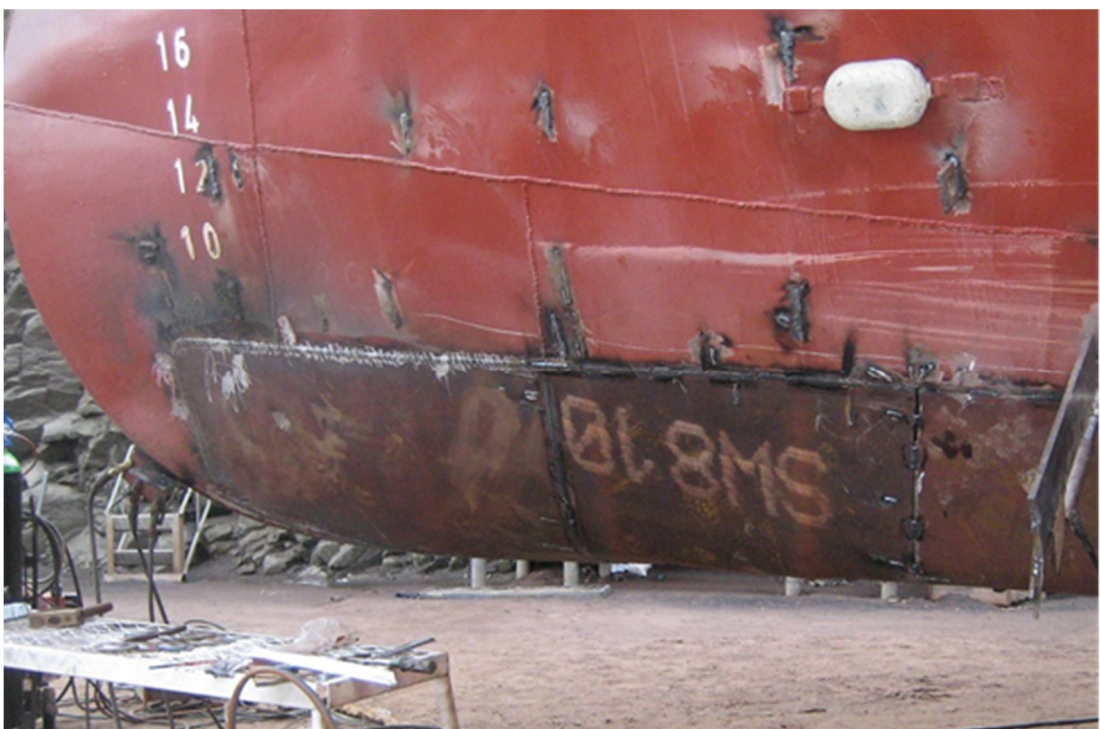
Bild 12. Sidoplåtar på babordssidan ersätts med nya. (Foto: Olycksutredningscentralen)
