## Utredningsrapport

M2013-06

### **M/S AMORELLA (FIN), elstörning och grundstötning i Ålands skärgård 14.12.2013**

Utredningsrapport 18/2014  
ISBN 978-951-836-449-1 (PDF)  
ISSN 2341-5991 (PDF)

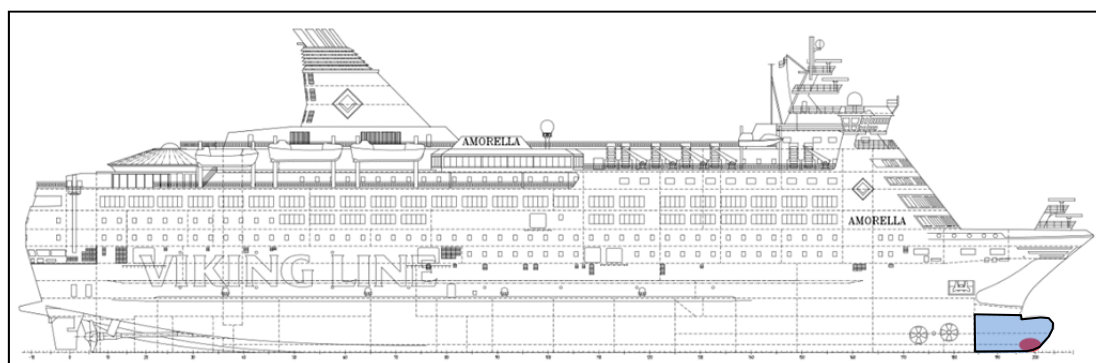
Bild 1b. Fartyget sett från sidan. Området med skador är märkt med rött och den vattenfyllda förpiken med blått. (Bildbotten: Viking Line)

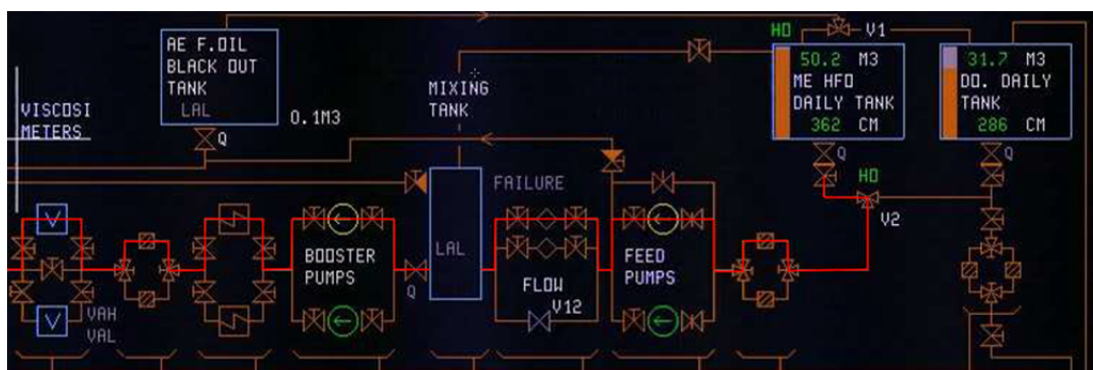
Bild 7a. Schema över hjälpdieslarnas aggregat för tungt bränsle. Den röda linjen visar bränslets gång genom aggregat till hjälpmaskinerna vid incidenten 14.12.2013. Bildbotten från monitorn till maskineriens kontrollsystem. Bild: Viking Line.

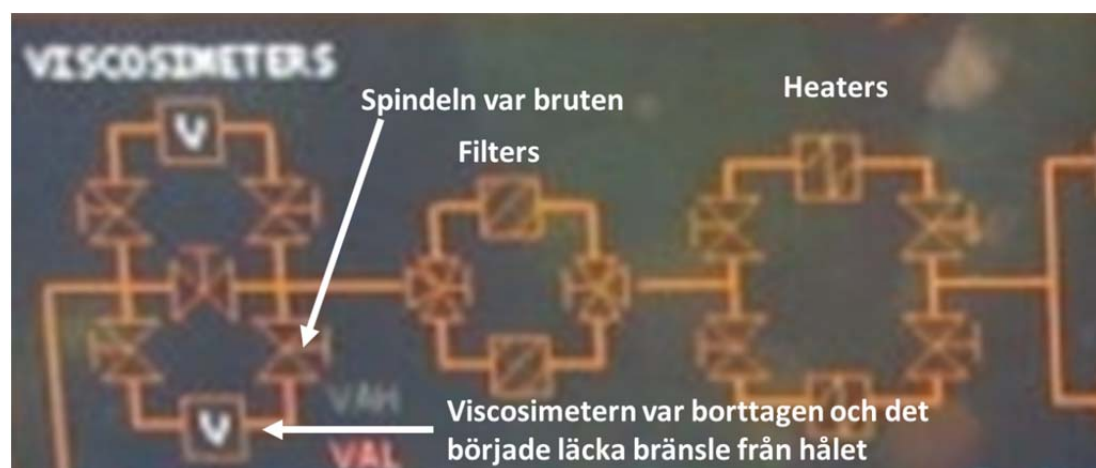
Bild 15. Objekten för servicearbetet märkta i hjälpmaskinernas HFO-bränsleschema. Botten till bilden från maskinautomationens display.

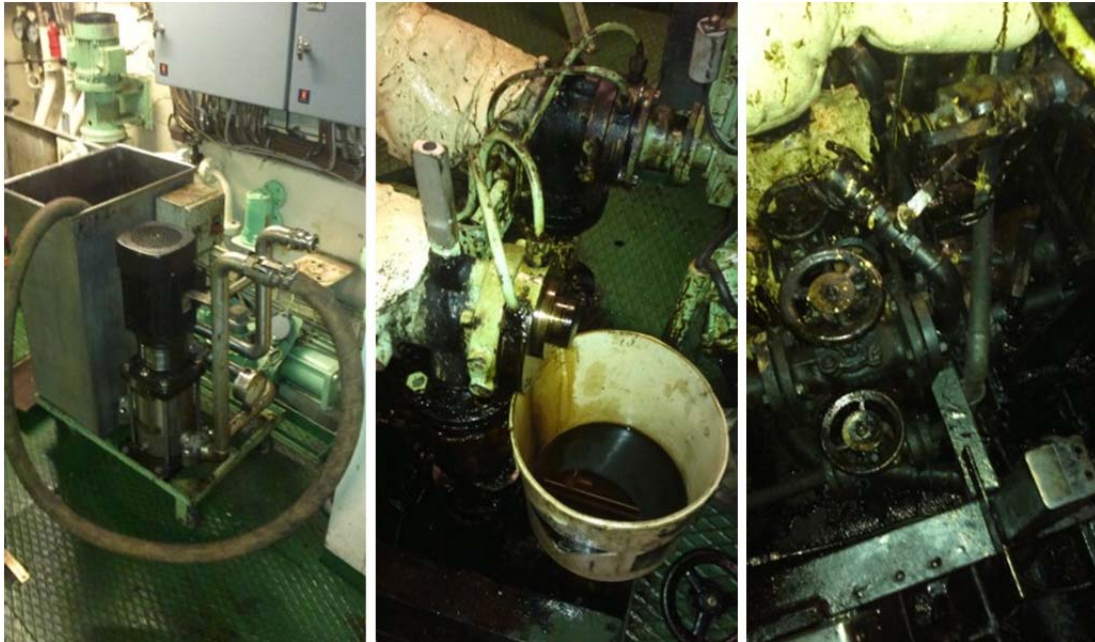
Bild 16b. Till vänster tvättutrustning för hjälpmaskinernas HFO-förmärare, i mitten viskosimeterns monteringsfläns vilken sprang läck och till höger HFO-kontaminerat slagvatten nära läckaget. Fotograferat 16-17.12.2013.

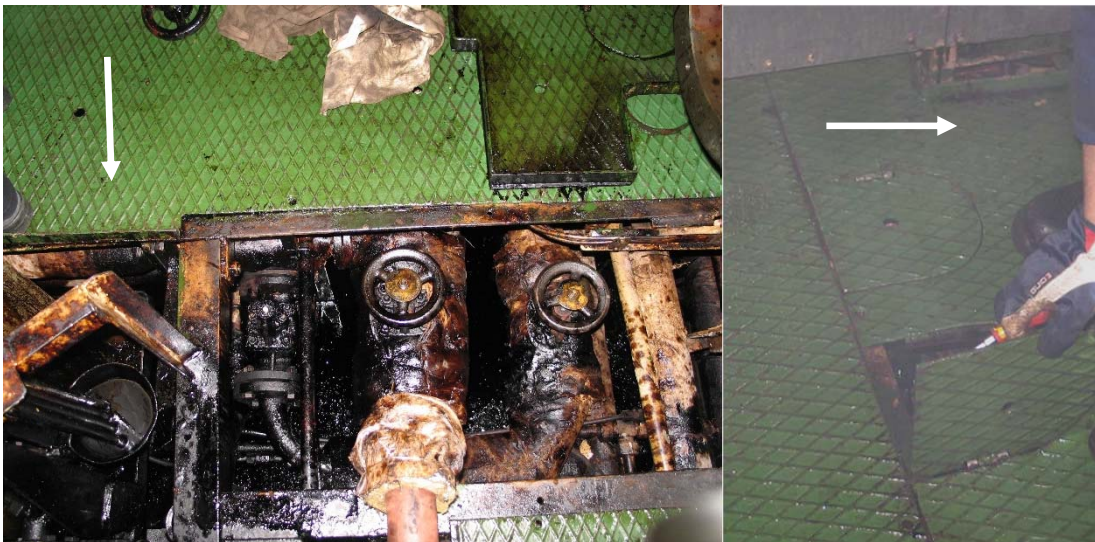
Bild 16c. Området vid viskosimeterns ventiler. Till vänster durkluckorna öppnade 17.12.2013, till höger öppnar man dem 20.12.2013. Bulten till den vänstra ventilen, ventilen till den som var under service, är av. Den brutna bulten syns i bildens övre kant. Förens riktning i bilden är märkt med en pil.

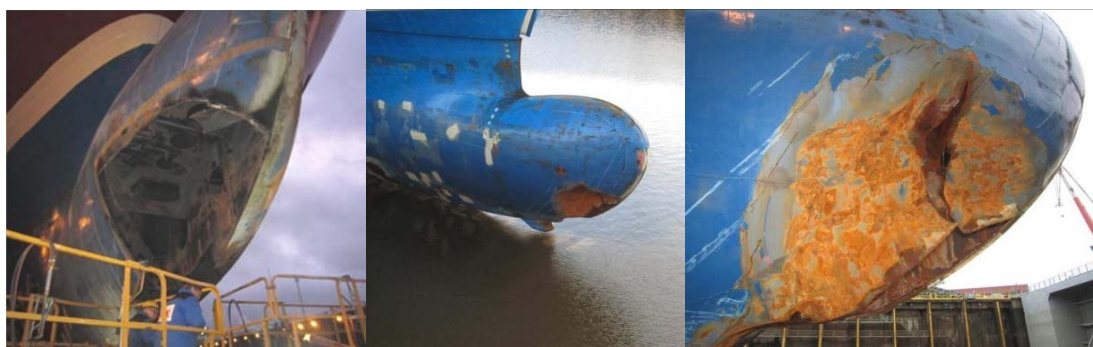
Bild 21. Skador på bulbstäven och bulben öppnad (till höger). Bilder: DNV GL.

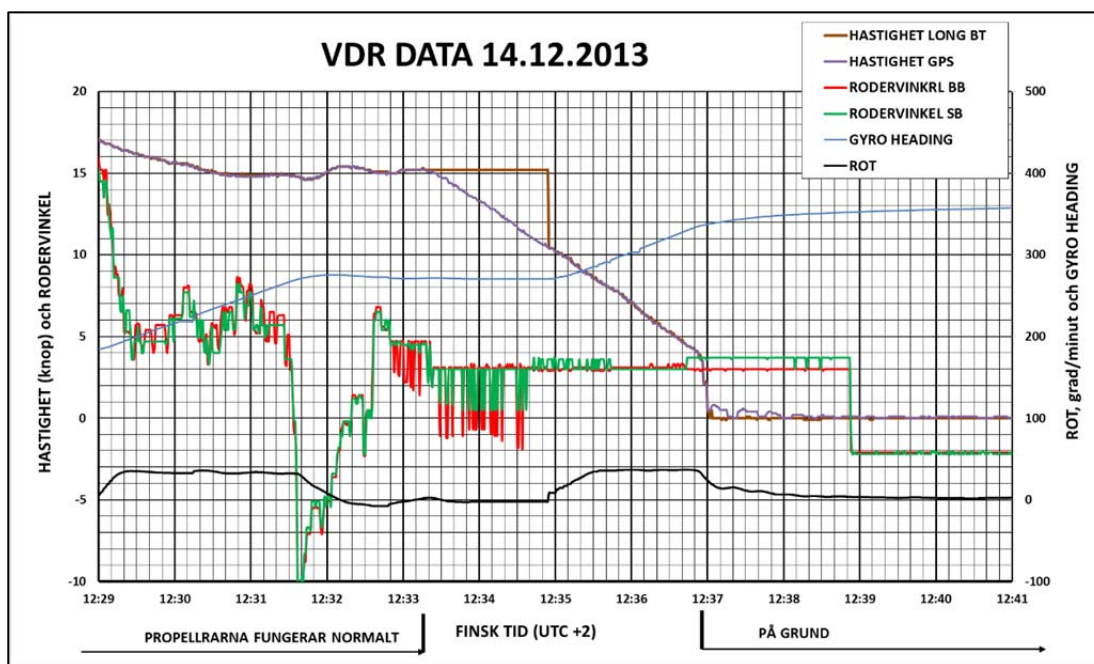
Bild 26b. Under tiden cirka klockan 12:33-12:35 kan man se tydliga störningar i registreringen beroende på elstörningen. Rörande rodervinkeln fortsätter störningarna antagligen fram till 12:39.

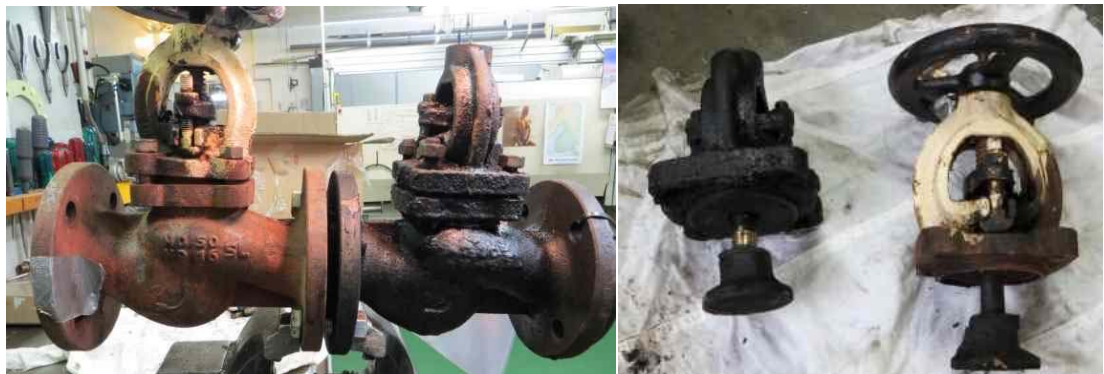
*Bild 31a. Till vänster ventilerna från sidan – till höger spindlarna och ventiltallrikarna, den ena bruten.*

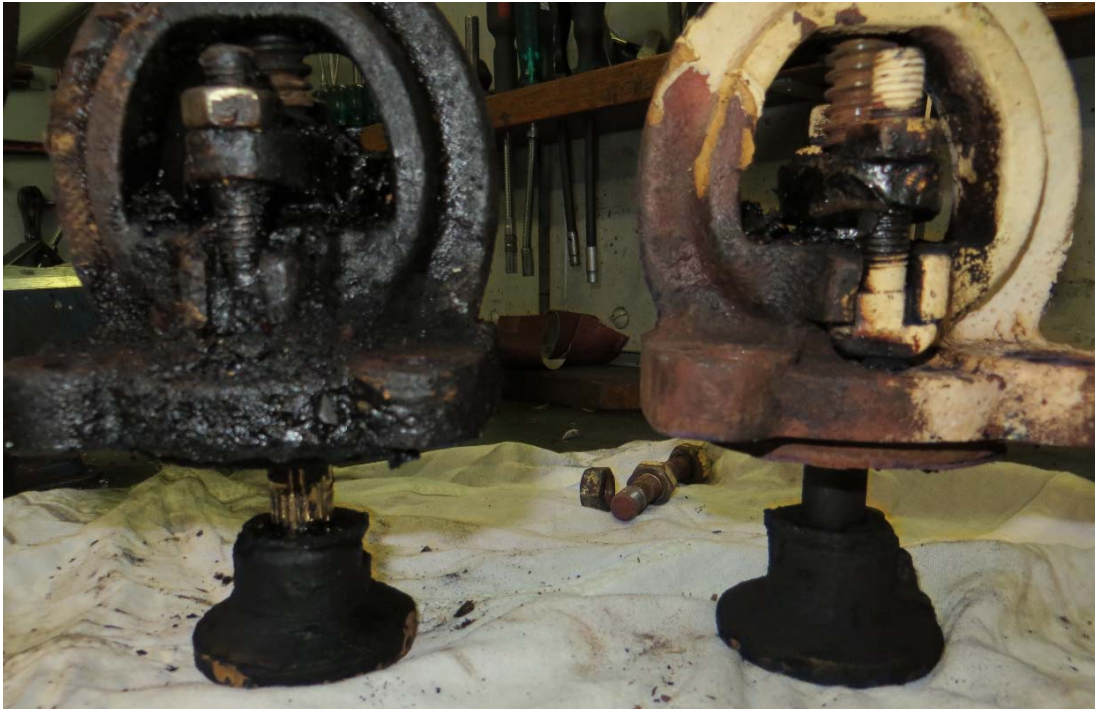
*Bild 31b. Till vänster ventilen vars spindel var av. I ventiltallriken ska man se arbetsspår vilka har uppstått då ventilen öppnades med ett verktyg. Spindeln hade brustit vid det första försöket.*

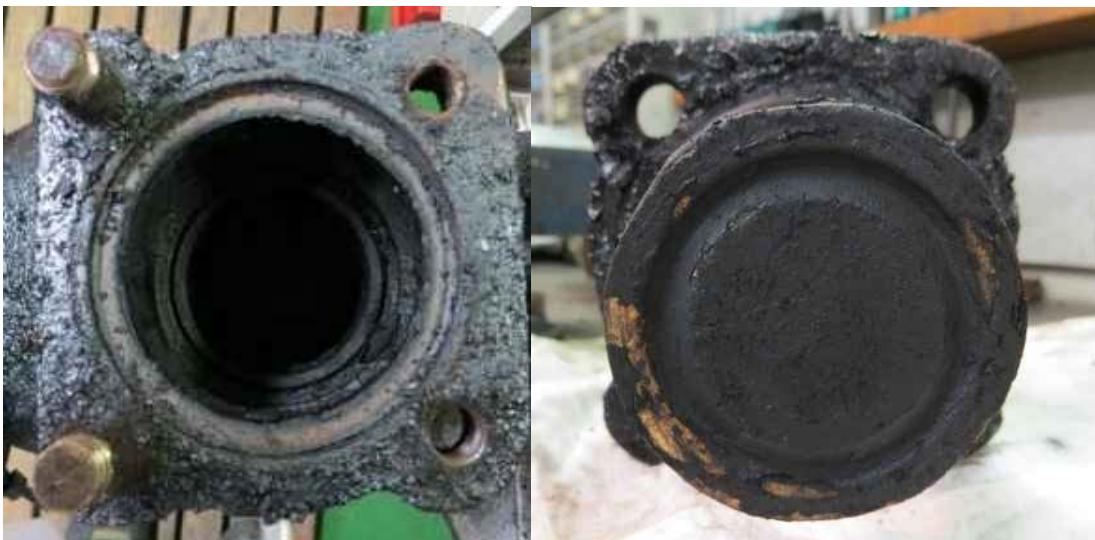
*Bild 31c. Den skadade ventils kägla (till vänster) och ventiltallriken till höger.*
