M2016-03 Transportbåt U 619:s sammanstötning med ett övervattensskär i Obbnäs skärgård 16.11.2016

Med stöd av 2 § i lagen om säkerhetsutredning av olyckor (525/2011) beslutade Olycksutredningscentralen utreda marinens transportbåt U 619:s grundstötning i Obbnäs skärgård 16.11.2016. Syftet med en säkerhetsutredning är att öka den allmänna säkerheten, att förebygga olyckor och tillbud och att förhindra skador till följd av olyckor. Säkerhetsutredningar görs inte för att klarlägga det rättsliga ansvaret.

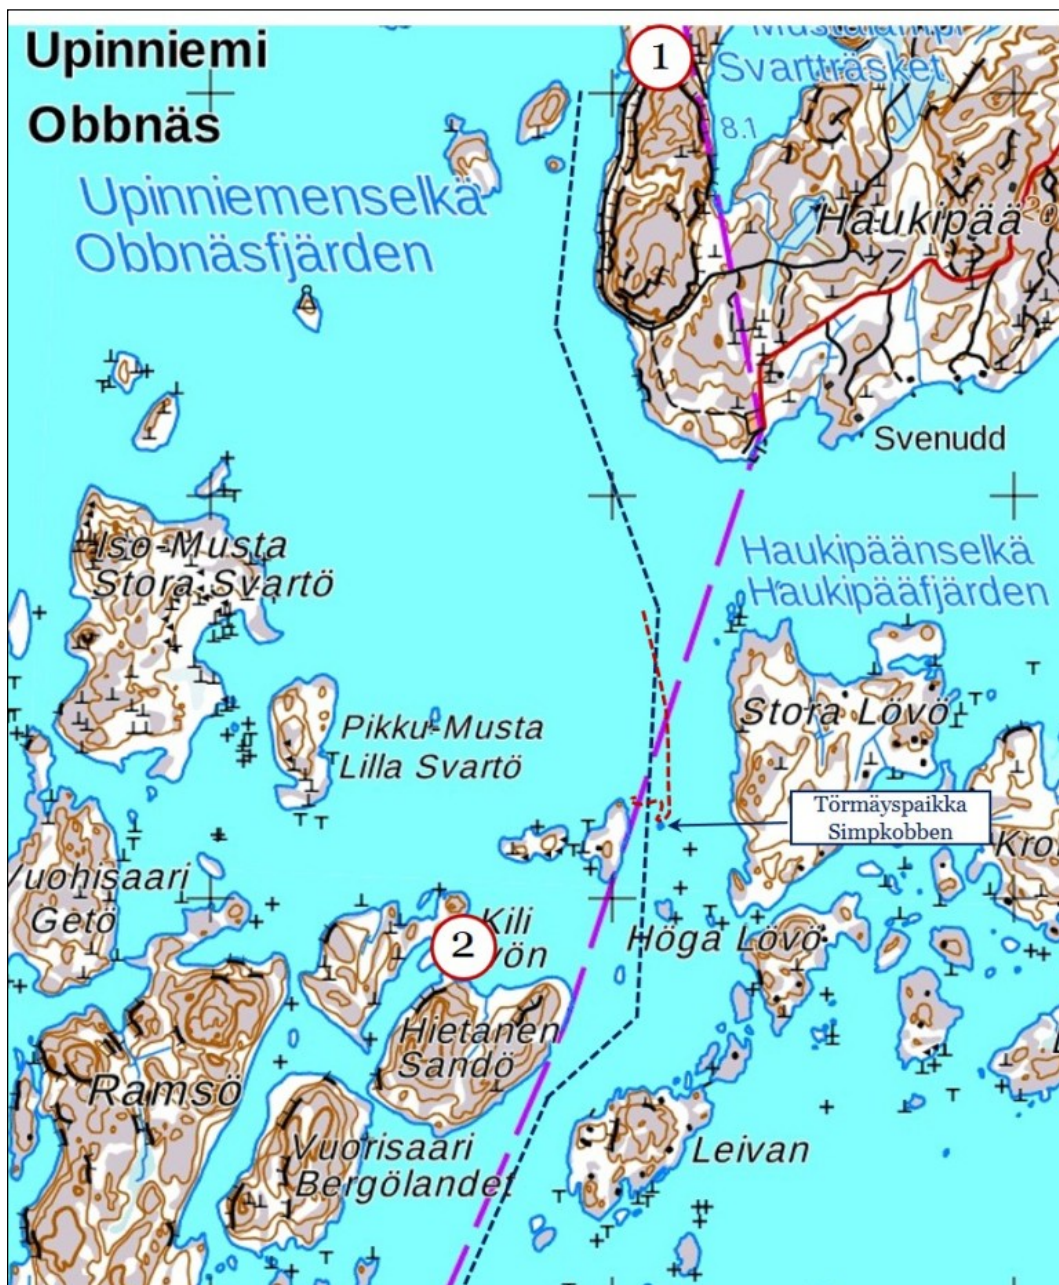
Bild 2. 1 = Gäddhuvuds startområde, 2 = Sandö stödområde. Förbindelsefärleden är märkt med blått och U 619:s rutt med rött före och efter sammanstötningen. Den violetta streckade linjen anger skyddsområdets gräns på kartan.

Avvikelsen i sidled var för stor österut från farleden, och när färdriktningen hölls stabil körde båten mot Simpkobben.

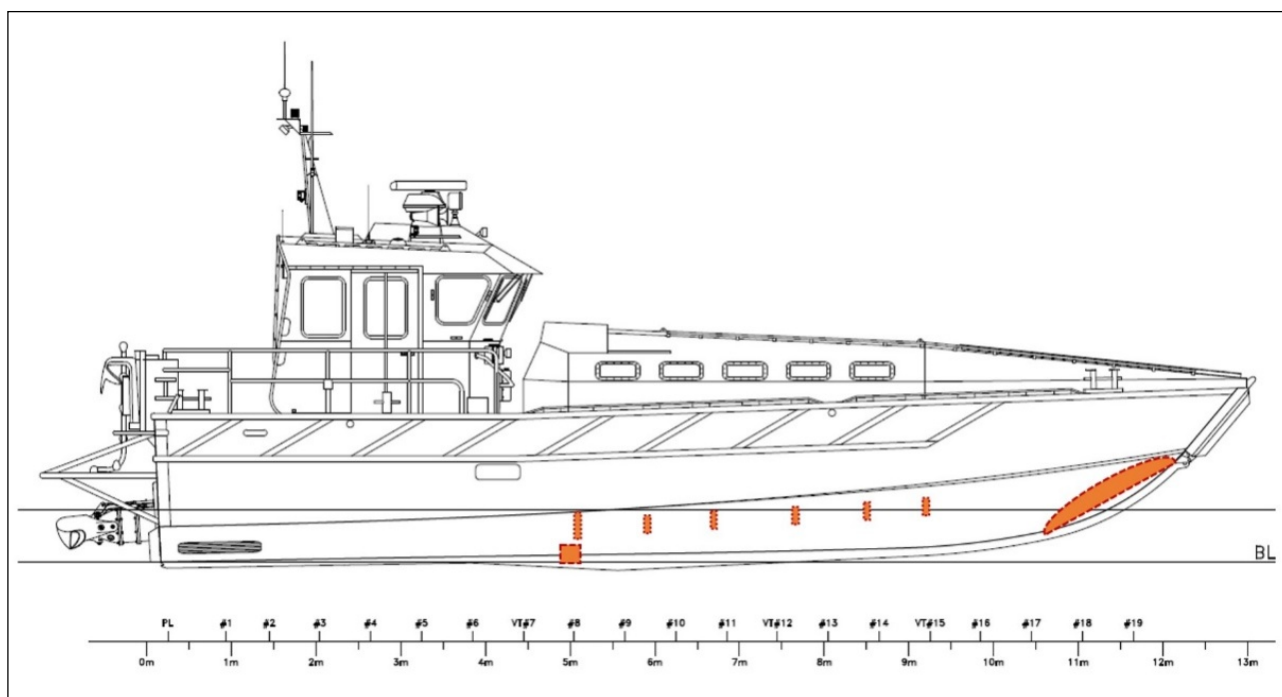
Vid sammanstötningen fick båten flera skador på styrbords sida på skrovet under vattenlinjen omkring sju meter från fören. Förrampens fastsättningar och rampen skadades.

Bild 3. Skadorna på skrovet på styrbords sida. (Bild: Marine Alutech, konstruktionsspecifikation, skademärkningar OTKES)

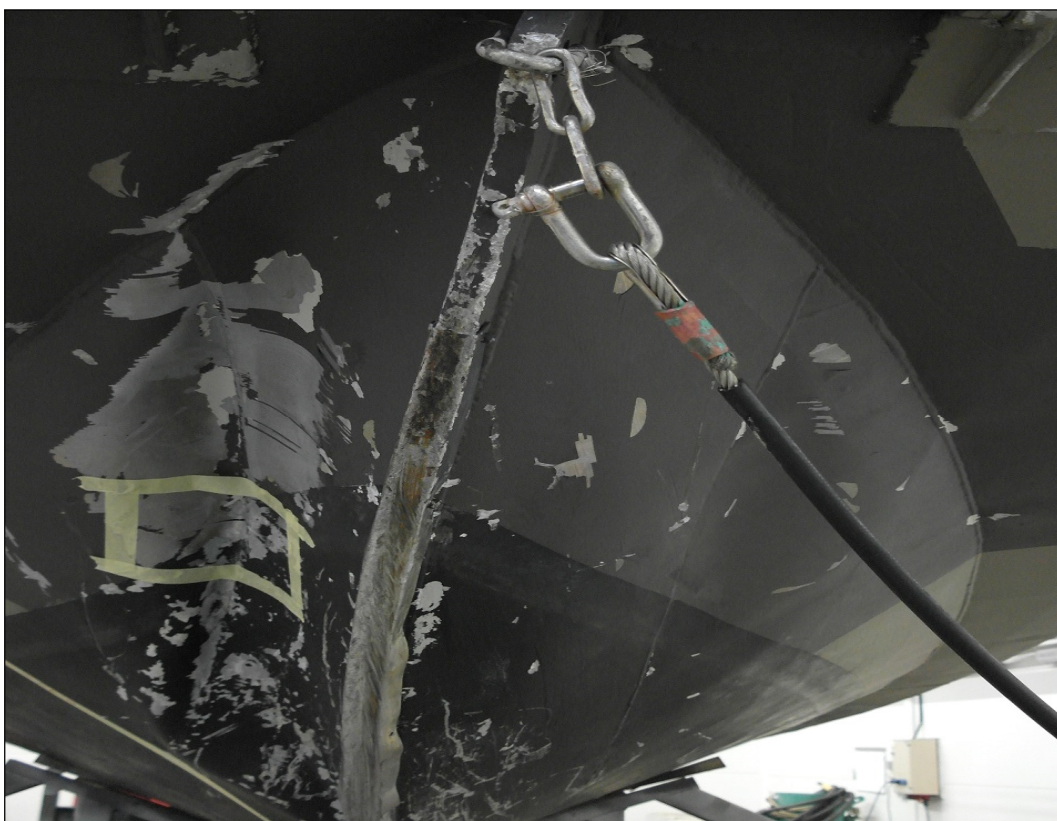
Sammanstötningen med kobben hade vridit båtens förstäv max. ca 15 centimeter mot babord.

Bild 4. Förskjutning av förstäven (Bild: OTKES)

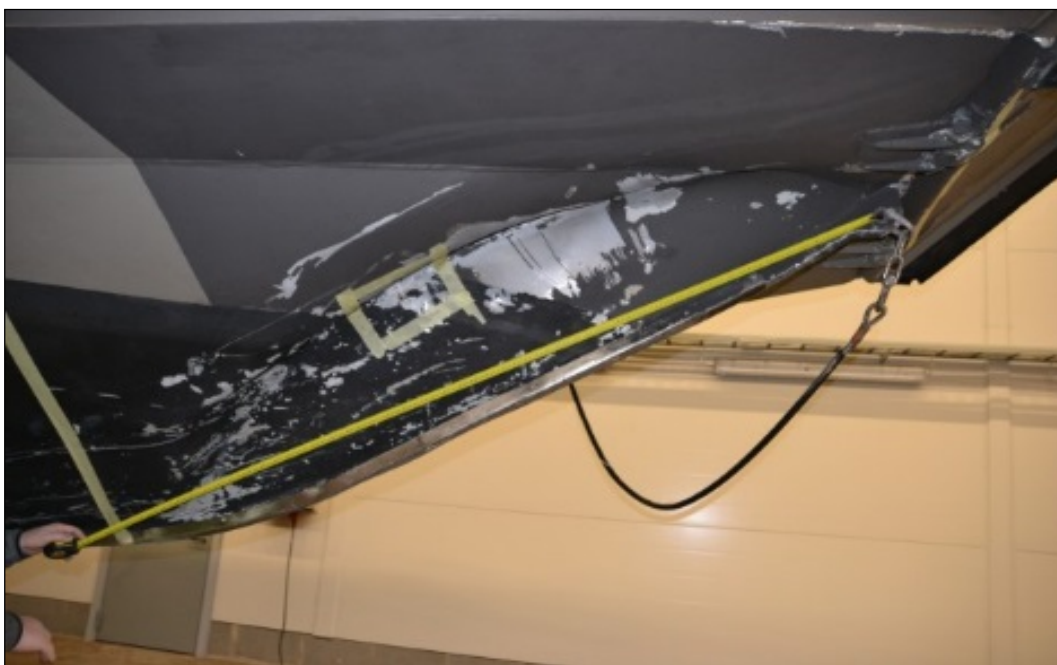
På styrbords sida om båtens förstäv, neråt från vattenlinjen, fanns en ca två meter lång och 25 cm djup inbuktning (Bild 5).

Bild 5. Inbuktning på förstäven (Bild: OTKES)

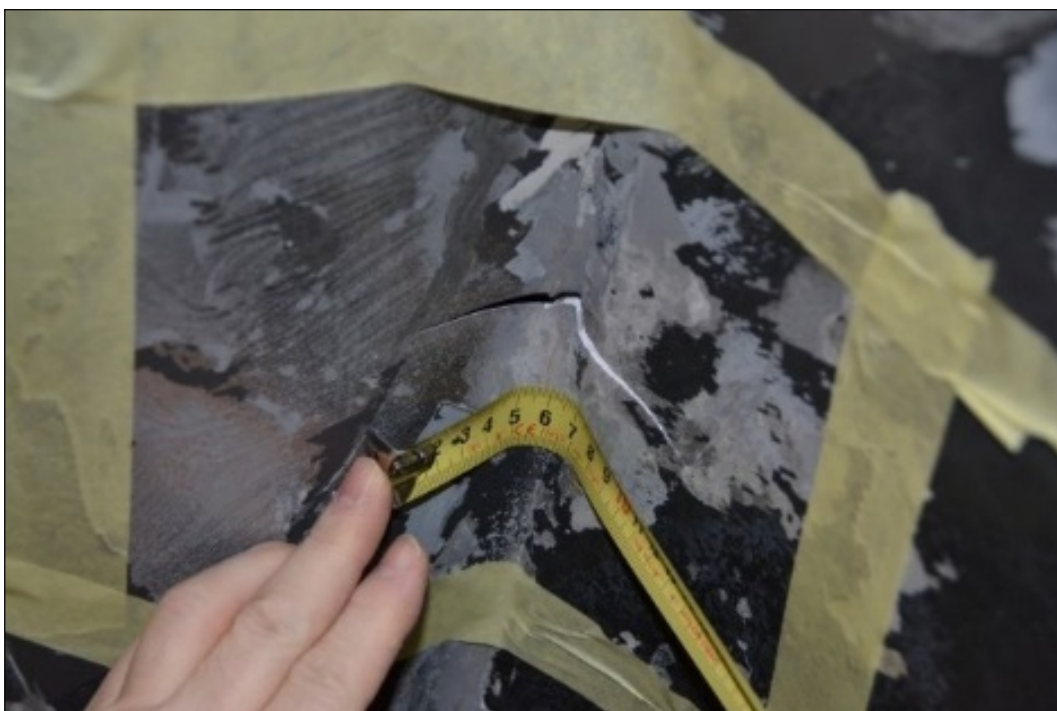
I mitten av förstävans inbuktning fanns en ca 10 cm lång reva i svetsfogen (Bild 6). Skrovets indelning i sektioner begränsade läckaget till området framför skottet där sammanstötningen träffade skrovet, och förhindrade vatten från att tränga in i båtens inre. Läckaget upptäcktes först vid dockningen.

Bild 6. Revan i svetsfogen i fören. (Bild: OTKES)

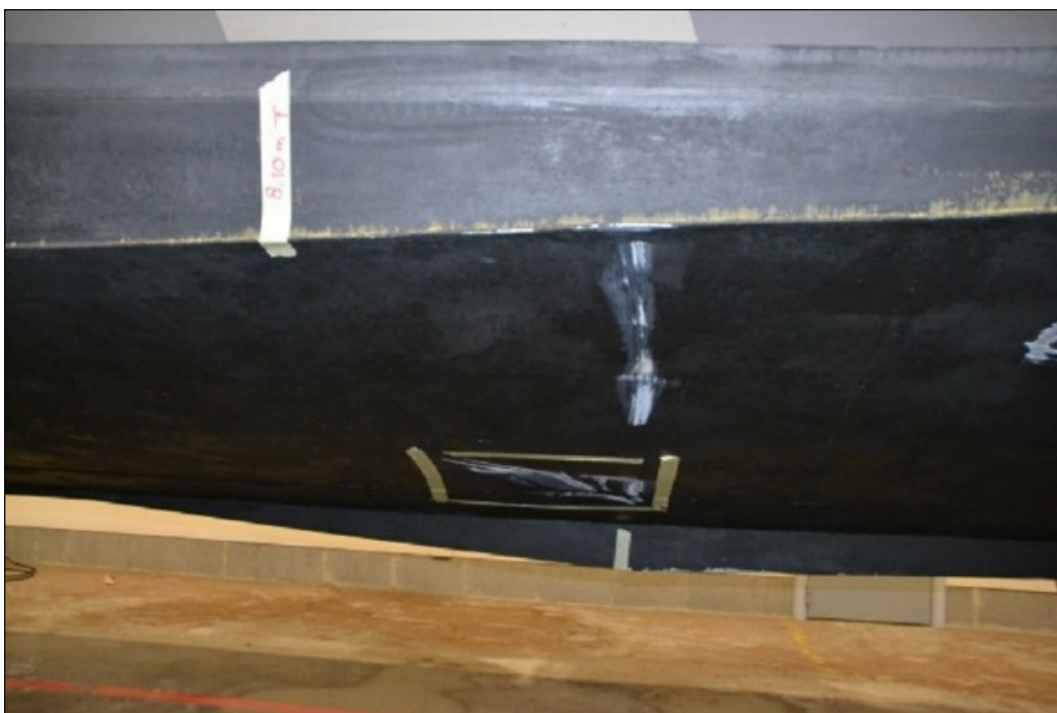
I bottnen mellan skrovet styrbords spanter 15-9 fanns fem mindre bucklor på en fyra meters sträcka där slagen träffat.

Mellan den åttonde och nionde spanten fanns en lång sidoskråma, och efter den nära kölen en inbuktning på ca 30 cm i diameter. Spåren efter bottenkänningen slutar mellan den sjunde och den åttonde spanten (Bild 7).

Bild 7 De sista inbuktningarna i båtbottnen var mellan den åttonde och nionde spanten. (Bild: OTKES)
