## Containerfartyget MV Priamos (AG) grundstötning utanför Kotka 12.9.2018

M2018-03

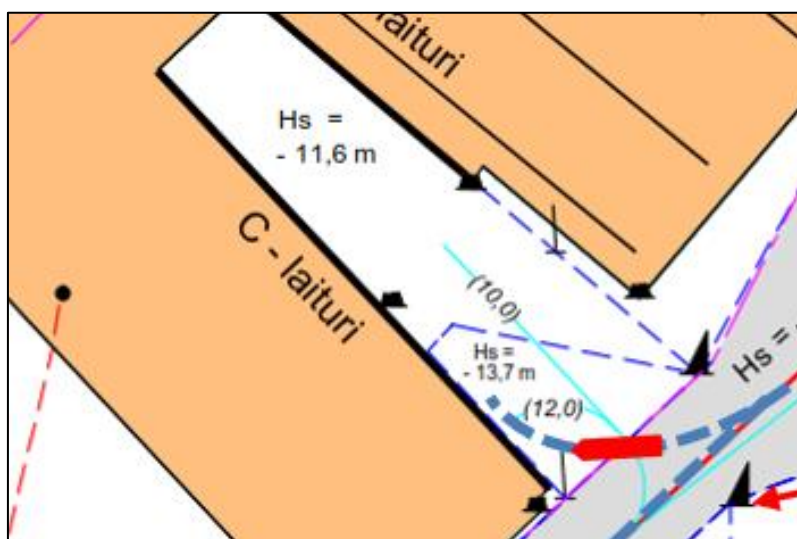
**Bild 1.** MV Priamos planerade gir mot farleden. Den röda pilen visar isbojen med vilken fartyget kolliderade. Den lila linjen visar yttre gräns av hamnens vattenområde. (Bildmall: Trafikledsverket, tillägg: OTKES)

Manövrarna lyckades inte svänga fartyget tillräckligt utan det drev bakåt mot bojen med en hastighet på ca tre knop (5,5 km/h). Till slut kl. 18.42.25 träffade den högra sidan av MV Priamos akter bojen. Fartygets roderblad, roderhjärtstock och propeller skadades. Fartyget fortsatte att vända långsamt mot vänster varvid bojen hamnade under aktern. Bojen dök upp på fartygets högra sida medan fartyget fortsatte att vända, och kl. 18.43.30 hamnade den på nytt under fartyget. Bogserbåten Viikari lösgjorde sig kl. 18.44.20 och började röra sig förbi MV Priamos akter mot fartygets andra sida. Fartygets fart bakåt avtog helt, tills fartyget ca kl. 18.46 började driva bakåt medan fören vände mot höger. Lotsen försökte komma loss från bojen genom att justera propellern så att den drev framåt. Befälhavaren beslöt då stoppa huvudmotorn för att undvika ytterligare skador. Hen bad lotsen informera VTS om händelsen och om behov av en extra bogserbåt.

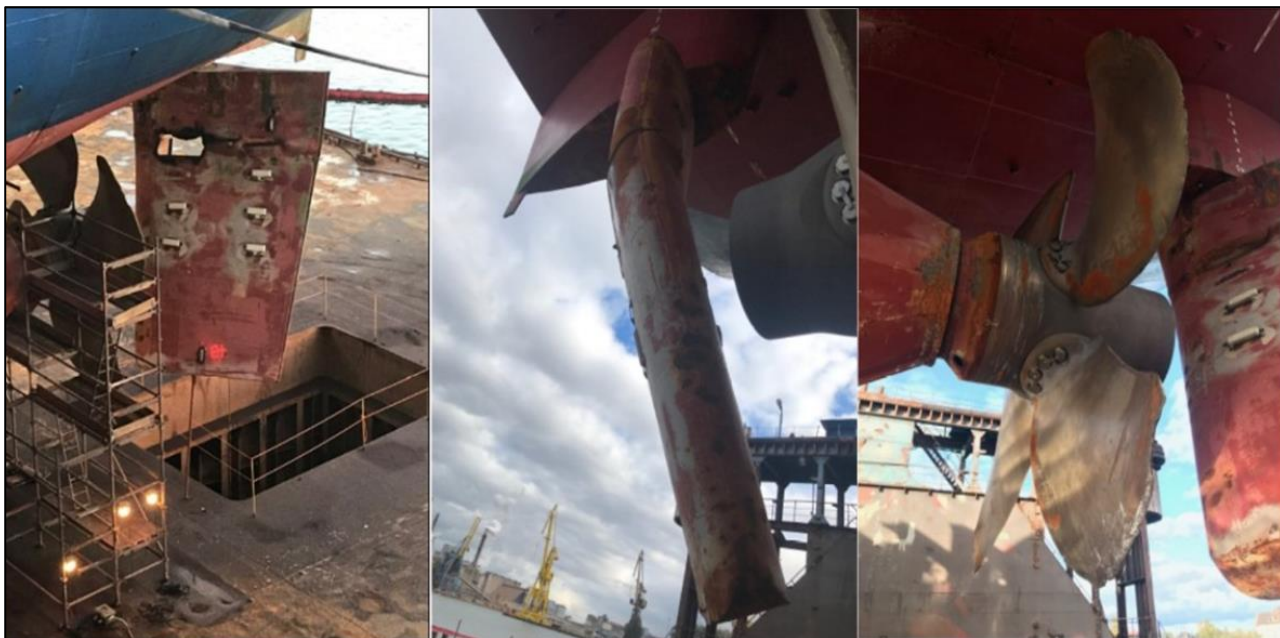
**MV Priamos** roderblad, roderhjärtstock och propeller skadades (bild 4). Det fanns bucklor på fartygets sida och botten. Fartyget fick läckor i ballasttanken i aktern och mittskeppet. Efter lossningen bogserades fartyget 23.9 till varvet i Gdansk för reparation.

**Bild 4.** Fartygets skadade roder till vänster, den deformerade roderhjärtstocken i mitten och den skadade propellern till höger. (Bilder: Leonhardt & Blumberg, Shipmanagement GmbH & Co. KG)

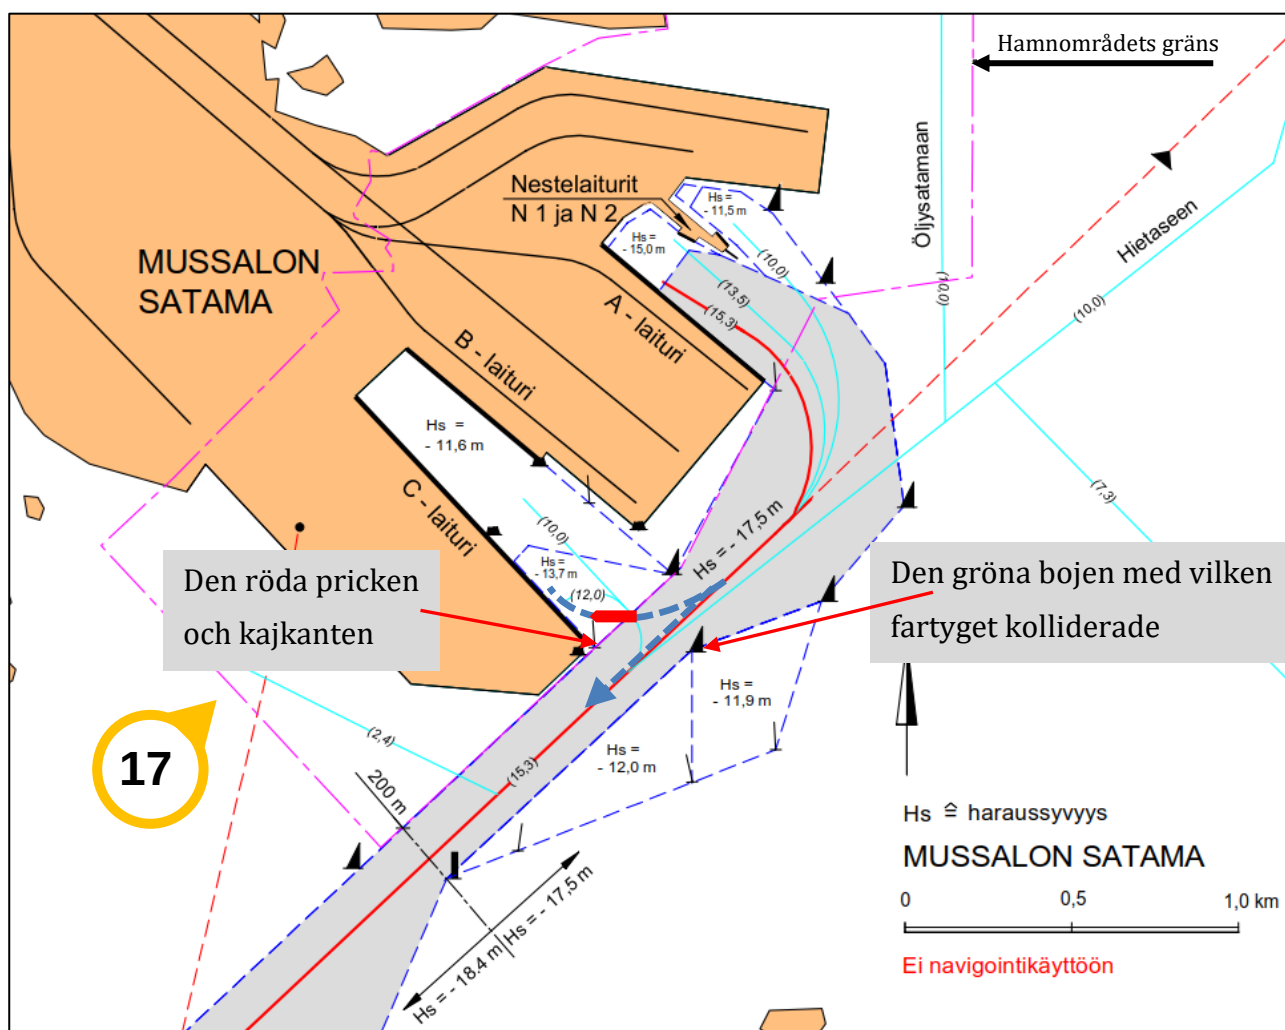
**Bild 8.** Mussalö hamnområde. MV Priamos rutt med röd linje och dess optimala rutt med blå streckad linje. C-kajens riktning är 317°. Vindriktningen 230° visas med pil i den orange cirkeln, frisk vind. I cirkeln anges vindhastigheten m/s som användes i simuleringskalkylerna. Med pilen visas gränsen av området som administreras av hamnen. (Bildmall: Trafikledsverket, tillägg: OTKES)

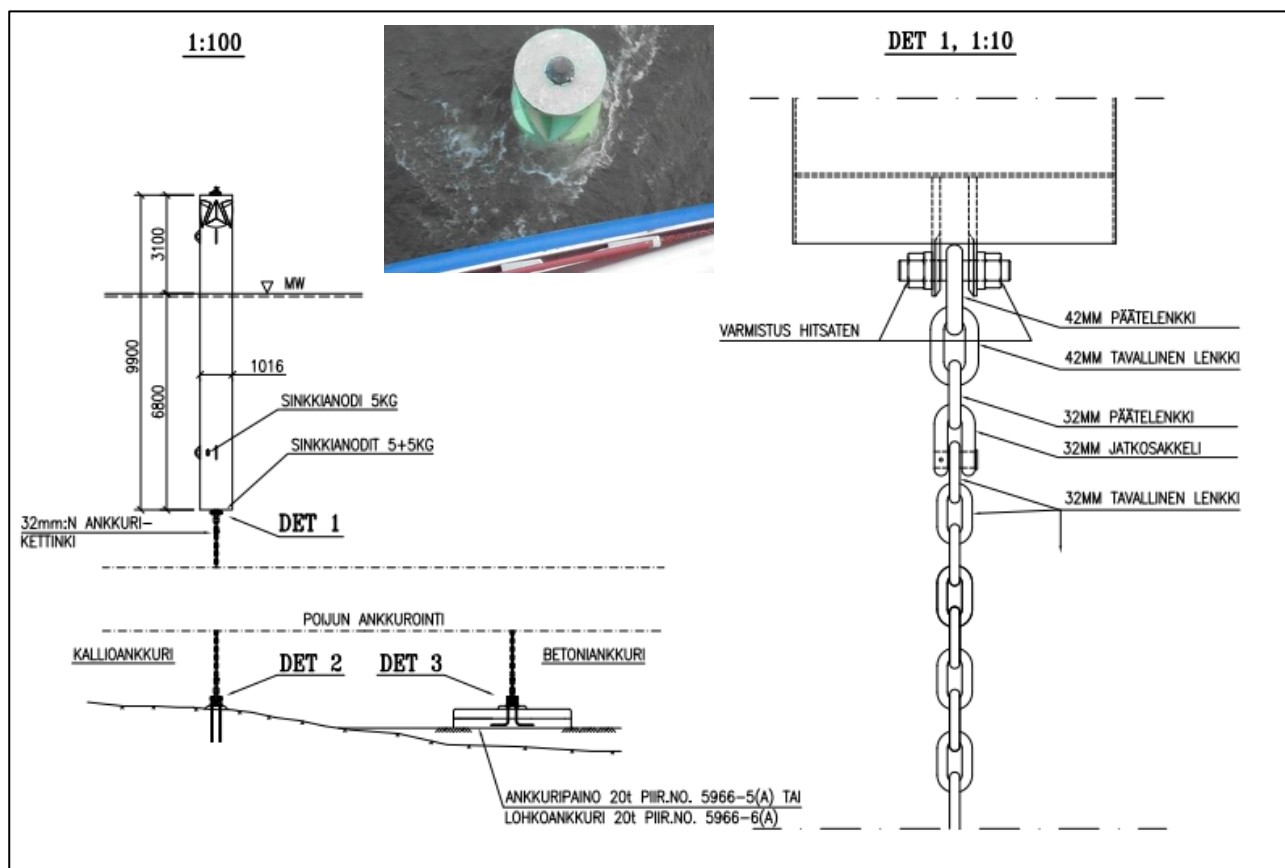
Den gröna upplysta isbojens allmänna konstruktion och position visas i bild 9. Bojen var förankrad vid en vikt på botten med en kedja.

**Bild 9.** Grön isboj. Den lilla bilden har tagits av MV Priamos andre styrman. (Ritning: Trafikledsverket, bild: MV Priamos).

Meritaito Oy monterade 14.9 en lysprick i stället för den skadade bojen. Den nya vikten och bojen monterades 18.9.

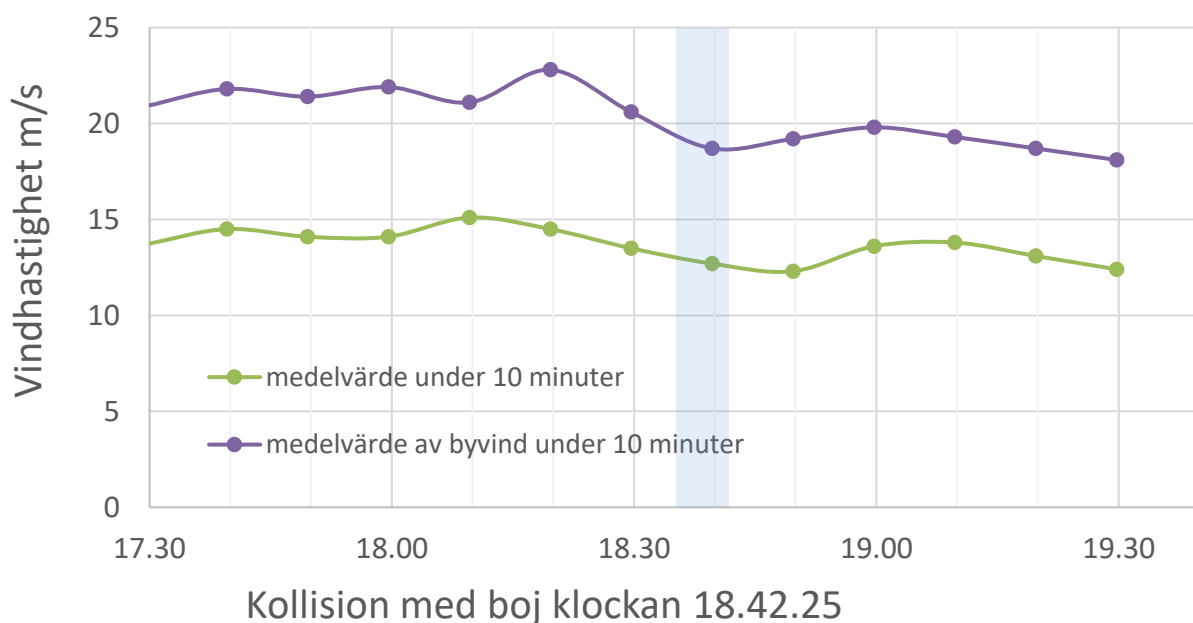
**Bild 10.** Vindhastighet 12.9 kl. 17.30–19.30. Tidsintervall från avfärden till sammanstötningen med bojen med grått. (Bild: OTKES utifrån Meteorologiska institutets uppgifter)

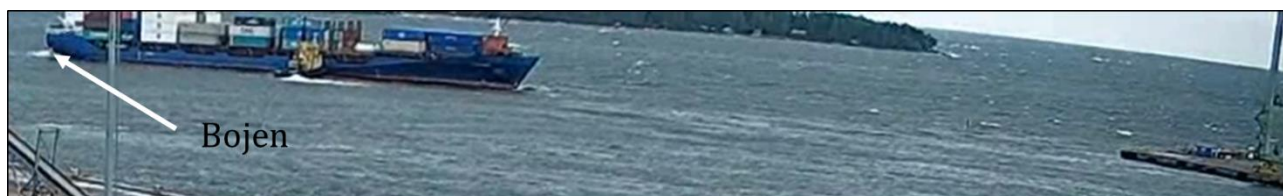
**Bild 14.** MV Priamos kolliderar med bojen kl. 18.42.25. Kaj C till höger på bilden. Den gröna bojens läge begränsar fartygens manövreringsutrymme. (Skärmdump från video: HaminaKotka satama)

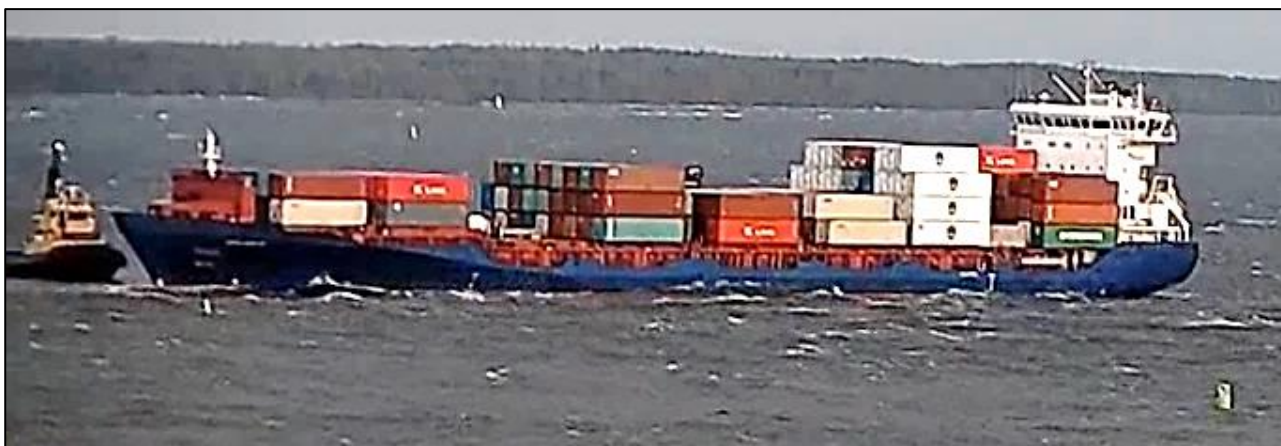
**Bild 15.** MV Priamos på grund. Bogserbåten Viikari till vänster. (Skärmdump från video: HaminaKotka Satama Ab)

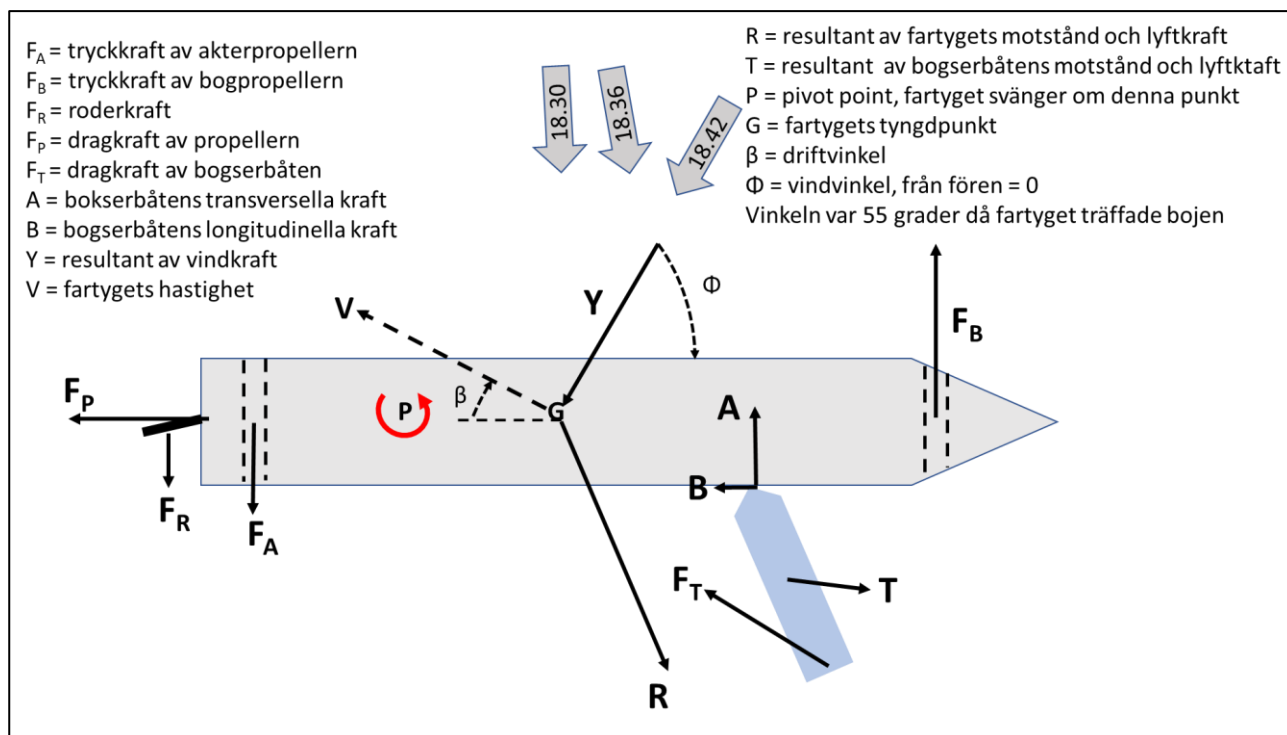
Stället där bogserbåten skjuter på fartygets sida påverkar svängmomentet: för att åstadkomma maximalt moment bör bogserbåten vara så nära fören som möjligt. Designen av fartygets skrov i fören och aktern samt konstruktionens hållfasthet och konstruktionen av bogserbåtens för sätter dock gränser för var bogserbåten kan skjuta på. På MV Priamos sträckte sig det tillåtna tryckområdet från spant 50 till 128 (bild 5). Till följd av att MV Priamos backade var bogserbåten tvungen att skjuta på snett från sidan för att balansera skrovets motstånd och lyftkraft. Därför påverkades MV Priamos av kraft A, som i bästa fall var högst hälften av bogserbåtens dragkraft (SBP), och samtidigt uppstod kraft B som ökade MV Priamos backningshastighet.

**Bild 16.** Vindstyrkans resultant, skrovets motstånd och lyftkraftens resultant samt propellerns och styrutrustningens krafter som påverkade MV Priamos. Krafterna A och B som påverkade MV Priamos till följd av bogserbåtens skjutande. De tjocka pilarna visar vindriktningen i förhållande till fartyget vid tre tidpunkter. (Bild: OTKES)

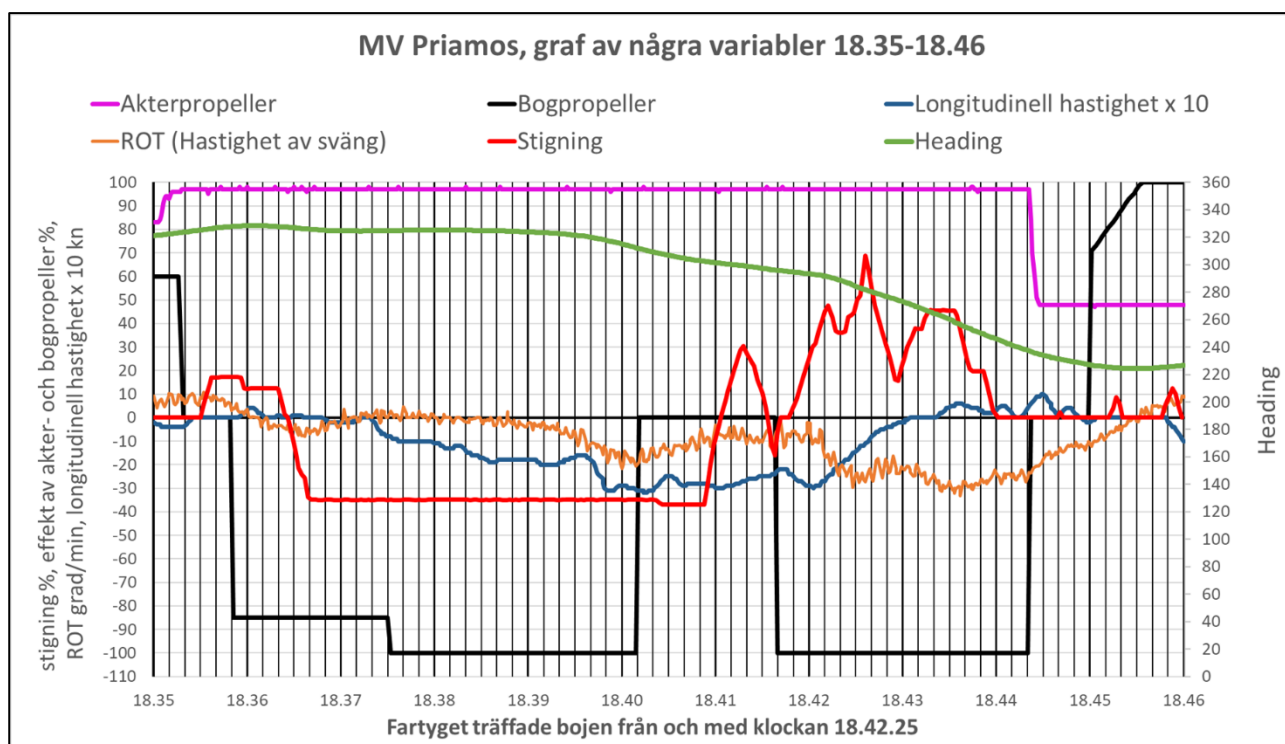
Av bild 18 framgår att bogserbåtens påskjutande började få effekt efter kl. 18.39 tillsammans med styrpropellern i fören, och fartyget började långsamt svänga mot vänster (kurvorna för ROT och förens riktning). Att styrpropellern i fören stannade kl. 18.40.20 framgår av att svängningshastigheten avtar.

**Bild 18.** Variabler för MV Priamos rörelsemoment från VDR-data. (Bild: OTKES)

Rodrets effekt var liten medan fartyget backade. Fartygets svängningshastighet (ROT) mot vänster var under det ovan nämnda tidsintervallet för det mesta 0–10 grader per minut och högst 30 grader per minut före sammanstötningen.

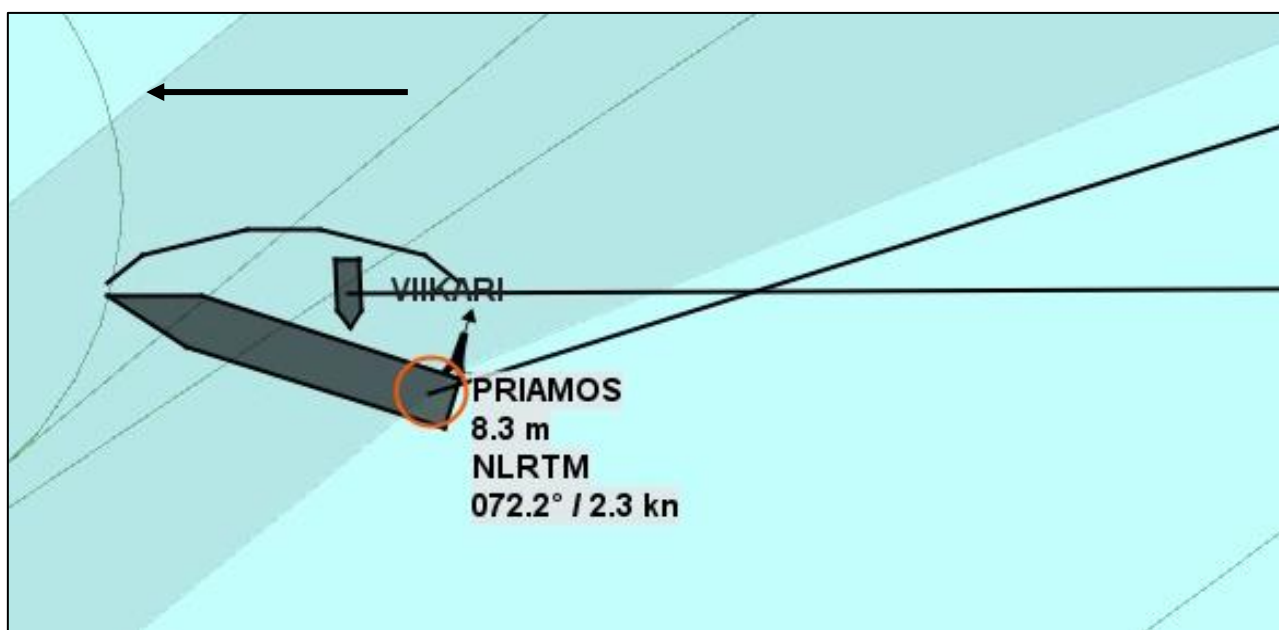
**Bild 19.** MV Priamos efter kollisionen med bojen kl. 18.42.30. Viikaris position på bilden är riktgivande. Med pilen visas yttre gränsen av området som administreras av hamnen. (Skärmdump från video: Trafikledsverket/VTS)

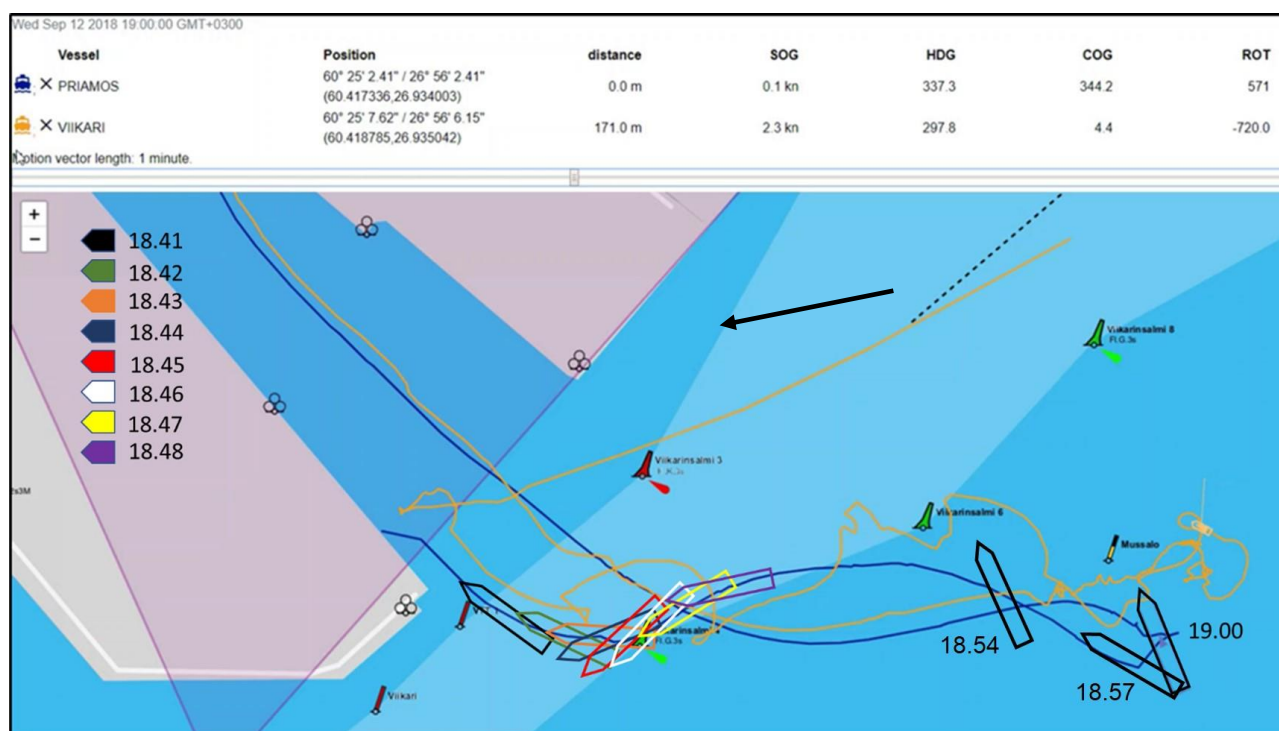
**Bild 20.** MV Priamos rörelse med en minuts intervall kl. 18.41–18.48. MV Priamos avstånd till bojen var 100 m kl. 18.41. Order om att fälla ankar kl. 18.54. Ankaret började hålla kl. 18.57. Fartyget på grund kl. 19.00. Den blå färgen anger banan för MV Priamos centralpunkt och den orange färgen bogserbåten Viikaris bana. Med pilen visas yttre gränsen av området som administreras av hamnen. (Skärmdump: Finnpilot AISLab-video kl. 19.00)

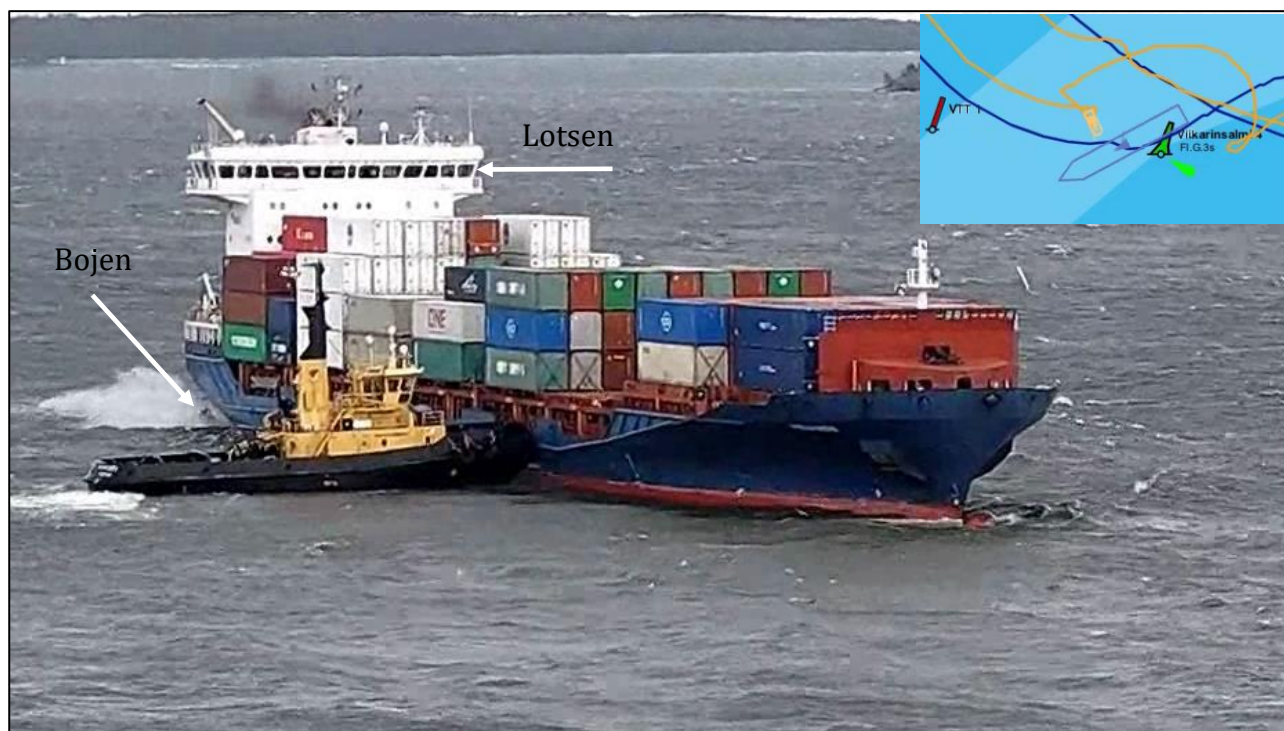
**Bild 23.** MV Priamos efter kollisionen med bojen kl. 18.42.36. (Skärmdump från video: HaminaKotka satama). På den lilla bilden håller Viikari på att lämna MV Priamos sida kl. 18.44.12. (Skärmdump från video: Finnpilot AISLap)

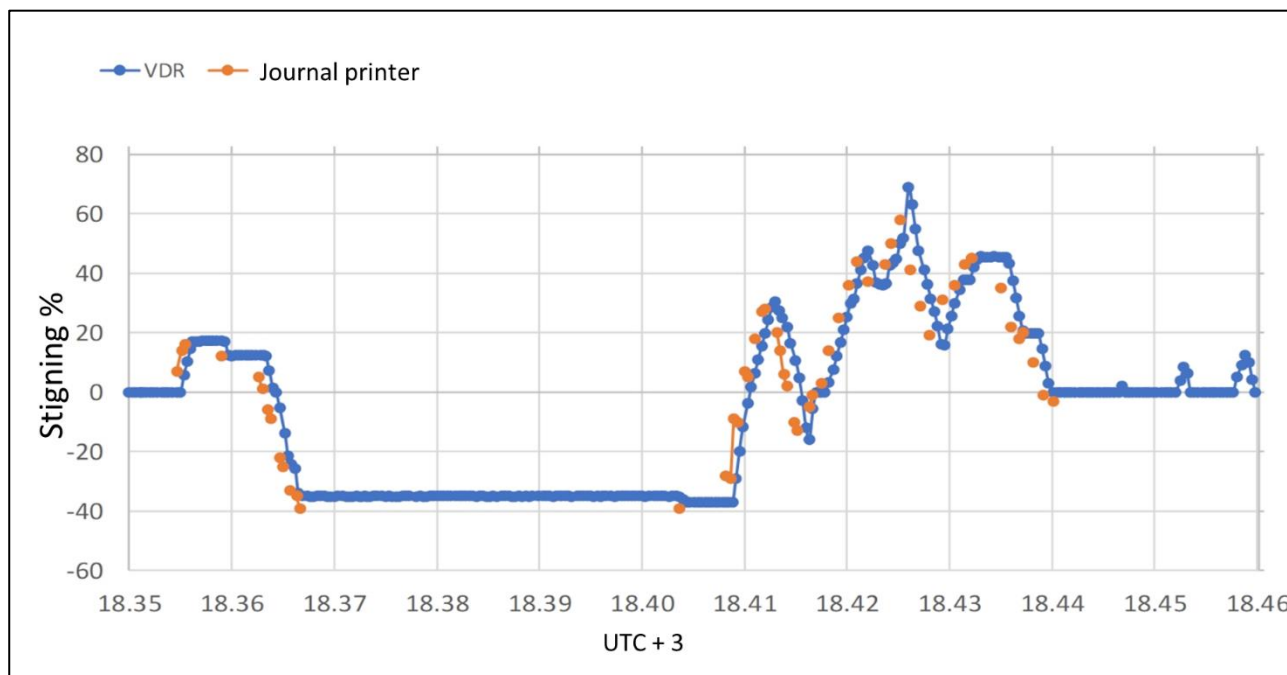
**Bild 24.** Data om propellerns stigning som lagrats av skrivaren för maskinkommandon och VDR började motsvara varandra när skrivarens tidpunkter tidigarelades med 13 minuter. (Bild: OTKES)

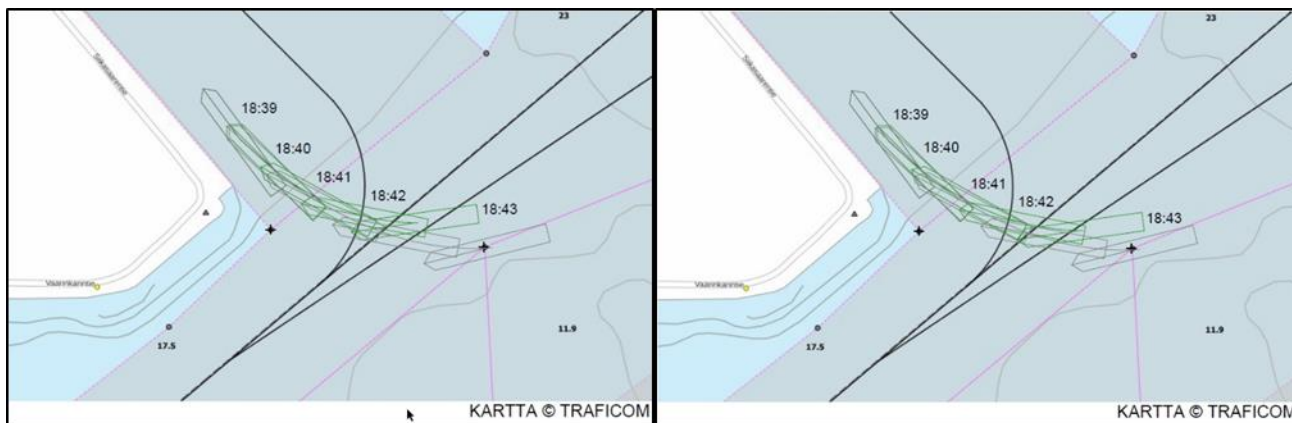
**Inverkan av huvudmaskinen och propellerns stigning** analyserades i simuleringen med hjälp av maskinkommandot "stopp" och genom att justera propellerns stigning till noll kl. 18.39, 18.40 och 18.41. I simuleringen tog justeringen av stigningen till noll några sekunder. Fartygets bogpropeller gick hela tiden och svängde fartygets för mot vänster. I bild 27 visas stopparna kl. 18.40 och 18.41. Stoppen kl. 18.39 ledde i simuleringen till farleden kl. 18.43 betydligt brantare än simuleringen kl. 18.40. Stoppen kl. 18.41 förde fartyget mycket nära bojen.

**Bild 27.** De simulerade jämförelsebanorna är märkta med grönt. Inverkan av tidpunkten för justeringen av propellerstigningen till noll på banan. Till vänster reglering till noll kl. 18.40, till höger kl. 18.41. Bogpropellern går hela tiden i bägge alternativen och svänger fartygets för mot vänster. (Bilder: Simulco Oy)

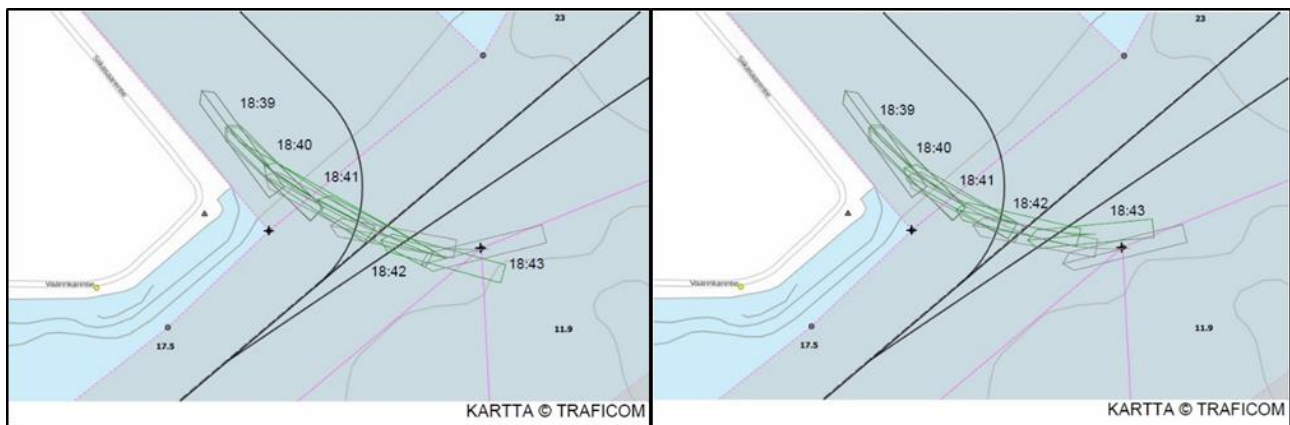
**Bogserbåtens tryckkraft är den största osäkerhetsfaktorn i simuleringen.** Till följd av fartygets bakåt accelererande longitudinella hastighet varierade tryckkraften och var tillfälligt obefintlig. På grund av osäkerhetsfaktorerna relaterade till tryckkraften simulerades den även med en effekt på ca 25 % av dragkraften (bild 29).

**Bild 29.** De simulerade banorna är märkta med grönt. Till vänster den simulerade banan med en tryckkraft på 25 % av dragkraften och med 1,5 minut stoppad bogpropeller. Till höger den simulerade banan med en tryckkraft på 25 % av dragkraften och med bogpropellern på hela tiden. (Bilder: Simulco Oy)

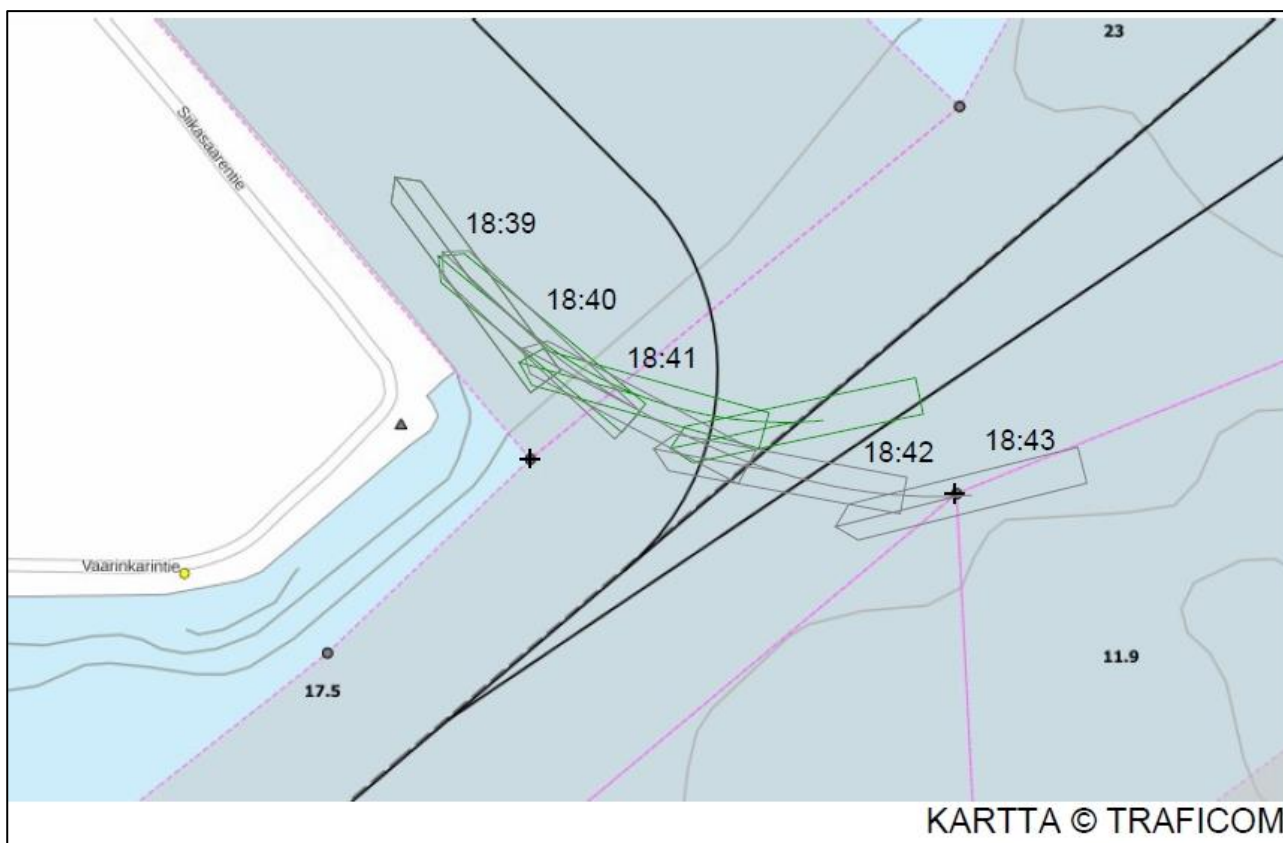
**Bild 30.** Den simulerade jämförelsebanan är märkt med grönt när bogserbåten skjuter på 45 m från mittskeppet mot fören och när styrpropellern går hela tiden. Bogserbåtens effekt ca 50 % av dragkraften. (Bild: Simulco Oy)
