## Vajerfärjan Palvas grundstötning i Velkua 28.12.2018

M2018-05

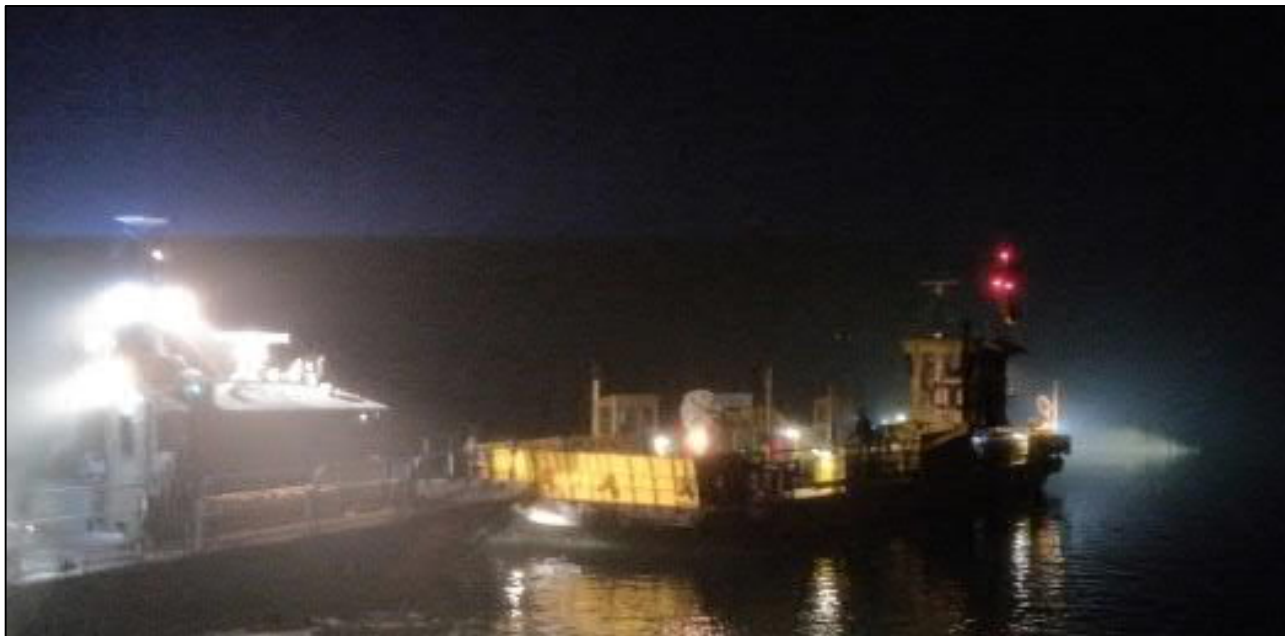
**Bild 2.** Vajerfärjan på grund. (Bild: Gränsbevakningsväsendet)

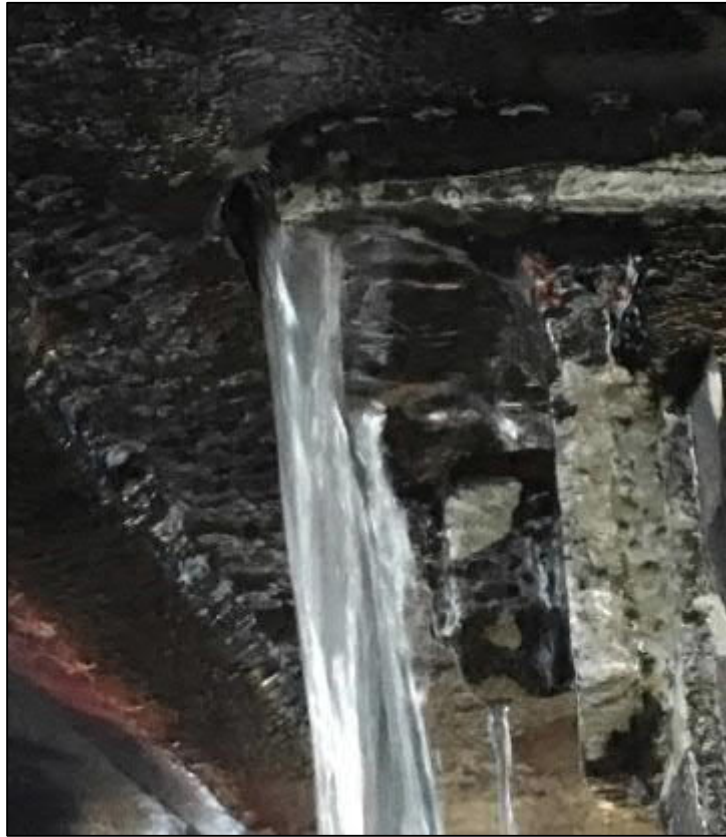
Vajerfärjan Palvas grundstötning orsakade inte personskador. Till följd av grundkörningen trycktes dock isinhägnaden runt fartygets propelleranordning in, vilket orsakade en sänka på ungefär 15 cm i fartygets skrov, på höger sida (se bild 3). Därifrån började det läcka vatten in i fartyget. Läckaget var dock inte stort och vajerfärjföraren behövde inte börja omedelbar nöttömning, utan han kunde vänta på att hjälp anlände till platsen. Det vatten som läckte in i vajerfärjan från den skadade punkten steg aldrig så högt att det orsakade en förlisningsfara. Färjan tömdes på vatten två gånger innan läckan kunde täppas.

**Bild 3.** Vajerfärjans skadepunkt utanför skrovet. Bilden har tagits på varvet. Läckagepunkten töms på vatten för att observera sprickan. (Bild: Transport- och kommunikationsverket)

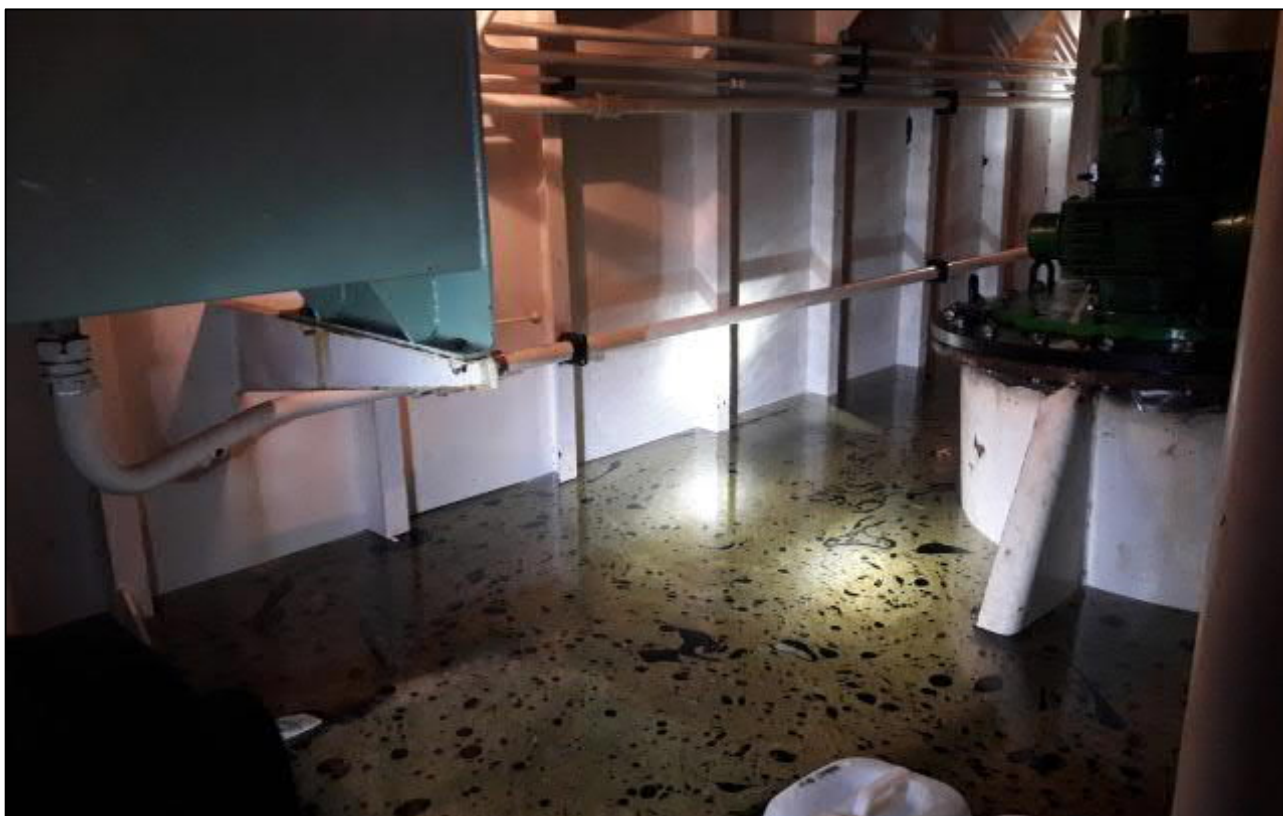
I vajerfärjans maskinrum fanns det små mängder olja (se bild 4), som i samband med tömningen av fartyget sköljdes ut i havet. Enligt räddningsverkets uppskattning nådde sammanlagt 1–2 liter olja havet. Innan tömningen inleddes, hade räddningsväsendet dock lagt ut en absorberande bom runt vajerfärjan och tömningsvattnet styrdes in innanför bommen så att det var möjligt att suga upp olja med den (se bild 5). Andra miljöskador, såsom bränsleläckage, uppkom inte av olyckan.

**Bild 4.** Oljig vattenyta innan den första tömningen. (Bild: Gränsbevakningsväsendet)

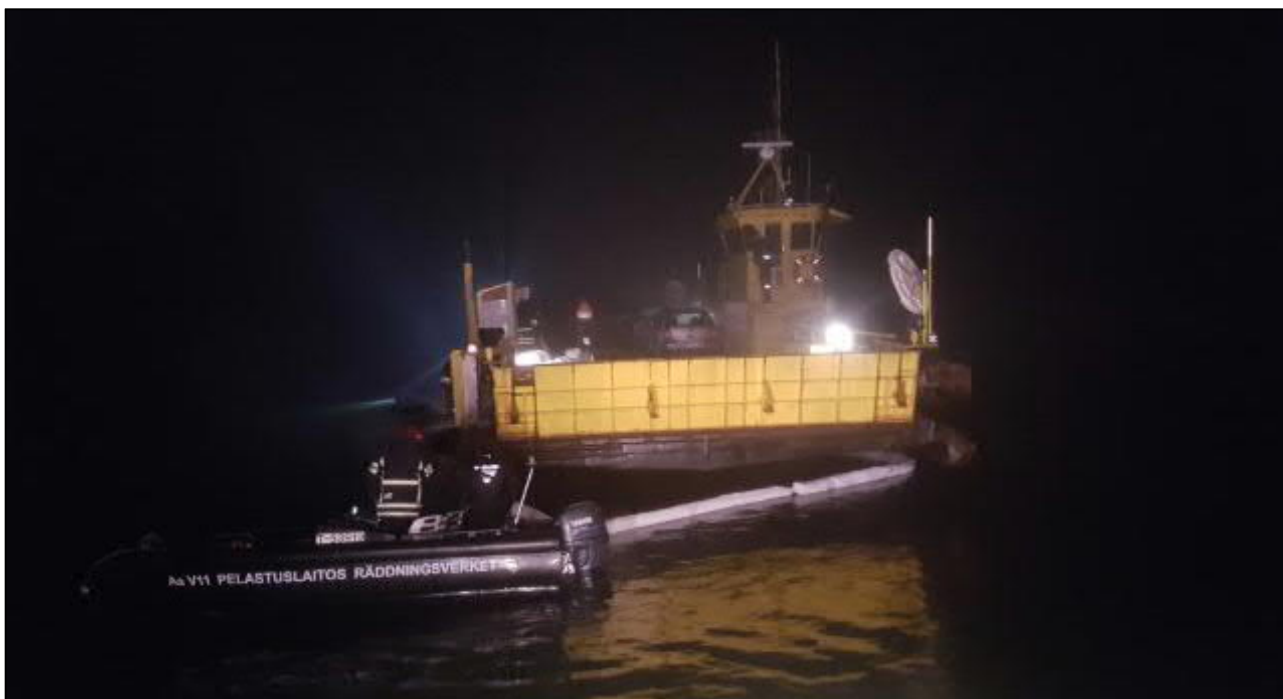
**Bild 5.** En absorberande bom sattes ur runt vajerfärjan med tanke på en oljeskada. (Bild: Gränsbevakningsväsendet)

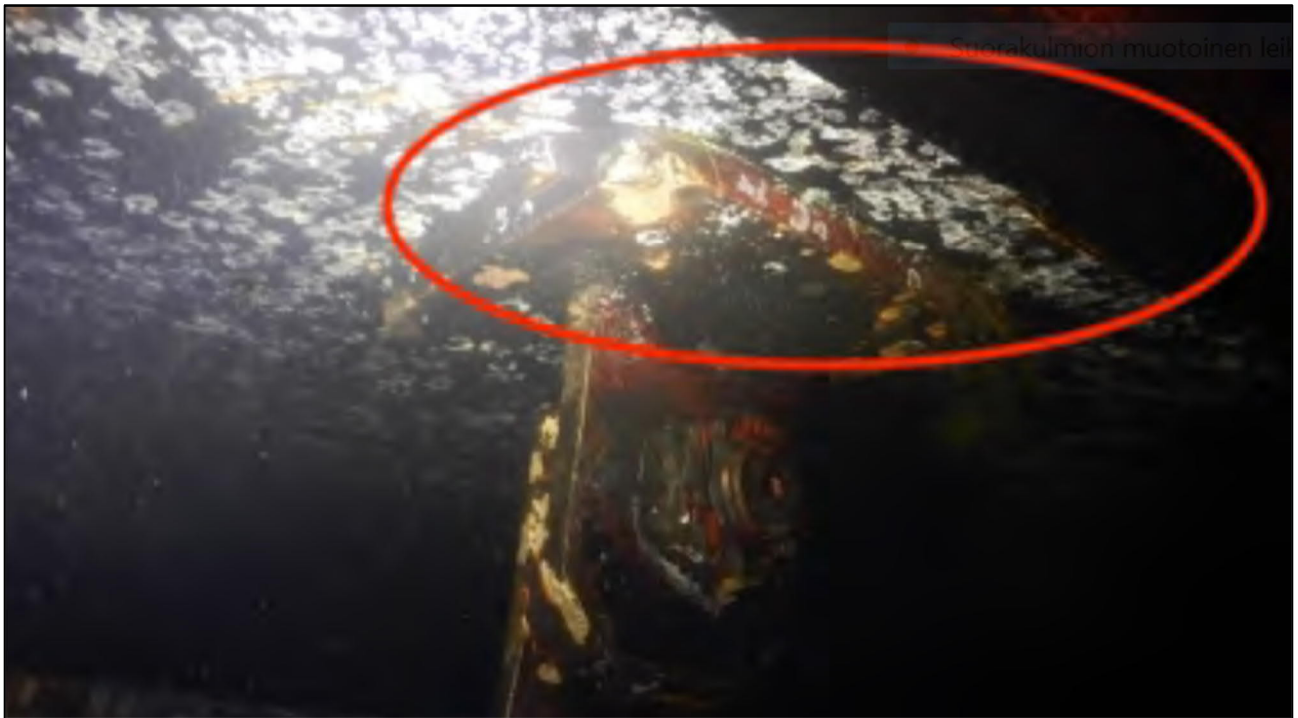
Efter grundkörningen beställde rederiet dykare från DG-Diving Group för att inspektera fartygets skador. Detta var sjöfartsinspektörens villkor för att frigöra färjan från grunden. Dykaren observerade att det ramverk i metall, det vill säga isinhägnaden, på försidan av vajerfärjan (vid körning mot Teersalo), vilket skyddar propulsionsanordningen, satt fast i en klippa i

havsbotten och därför hade inhägnadens undre skiva böjts en aning uppåt. Därtill observerade dykaren att det i kontaktpunkten mellan den förstärkningsskiva som monterats i skrovet på inhägnadens lodrätta stålbalk (höger sida) och skrovet fanns en 150 mm lång spricka (se bild 6). Inga skador observerades på draganordningarna.

**Bild 6.** Sprickan på skrovet fotograferad av dykaren. (Bild: DG-Diving Group Ltd)

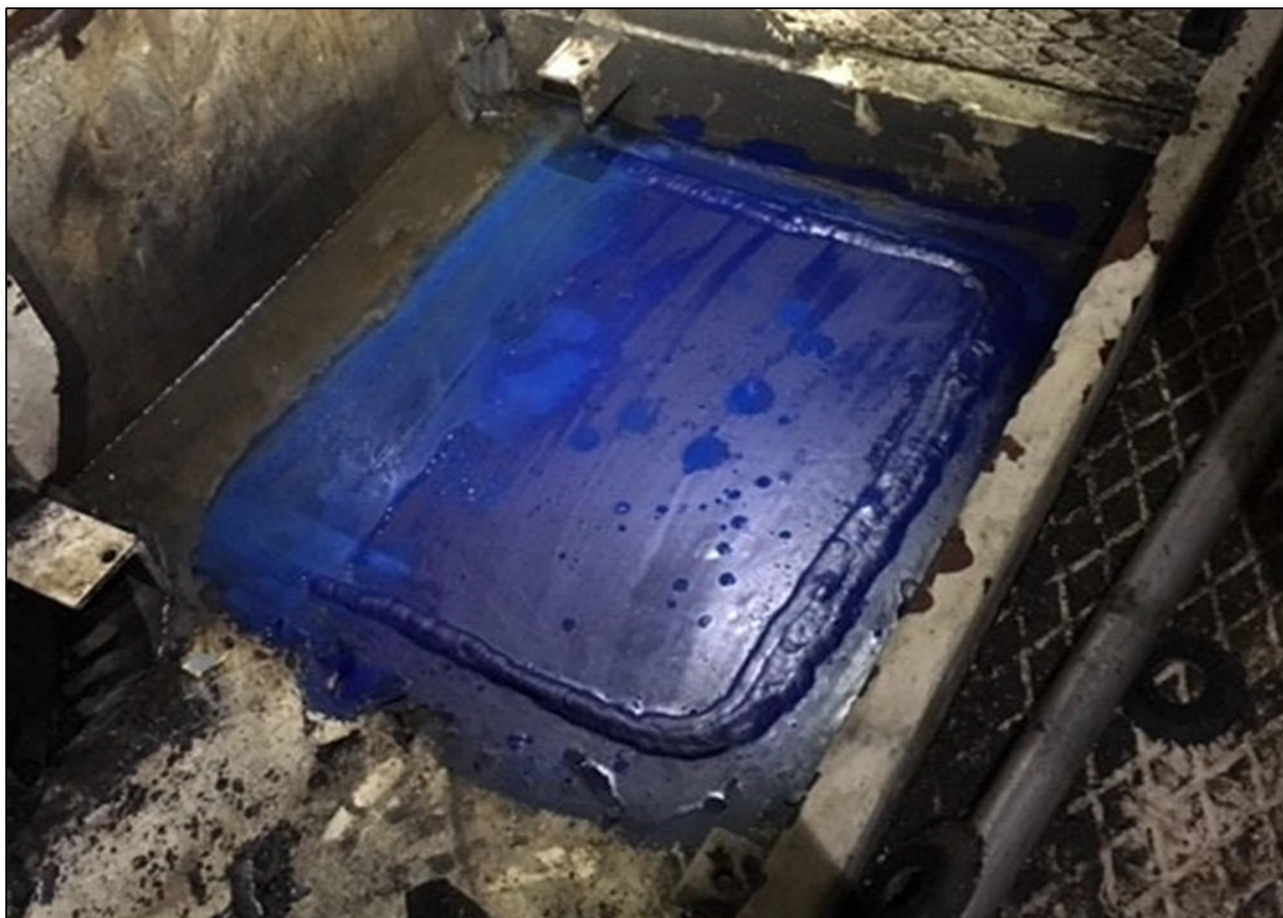
**Bild 8.** Den reparationsskiva som monterats på varvet. (Bild: Transport- och kommunikationsverket)

Efter att färjan frigjorts från grunden konstaterades det att enbart den ena av vajerfärjans propellerapparater kunde användas. Därför ledsagade en bogserare vajerfärjan till reparationsvarvet i Pansio. På varvet lyftes vajerfärjan upp (se bild 7) och en reparationsskiva svetsades fast vid de skadade punkten på skrovet (se bild 8). Vid varvet granskades också andra eventuella skador, men sådana påträffades inte.

En inspektör från kommunikationsverket granskade 4.1.2019 de reparationer som gjorts på vajerfärjan på varvet. Därefter godkände inspektören fartyget på nytt för trafik.

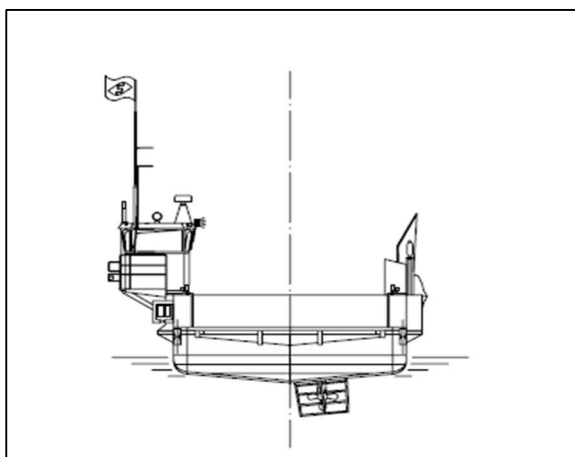
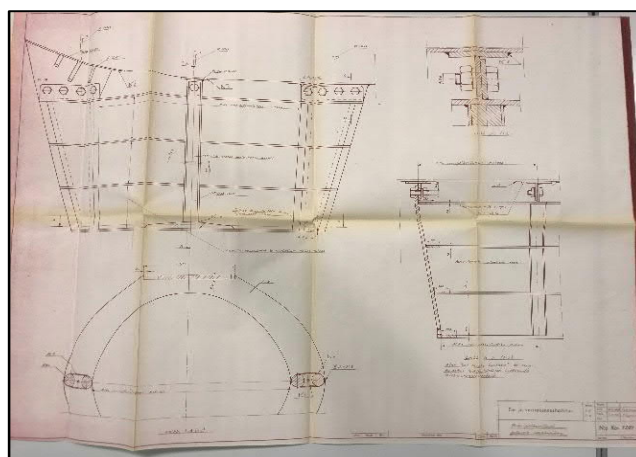
**Bild 11.** Placering för vajerfärjans propelleranordning och isinhägnaden kring den. (Bilder: Finlands Färjetrafik Ab)

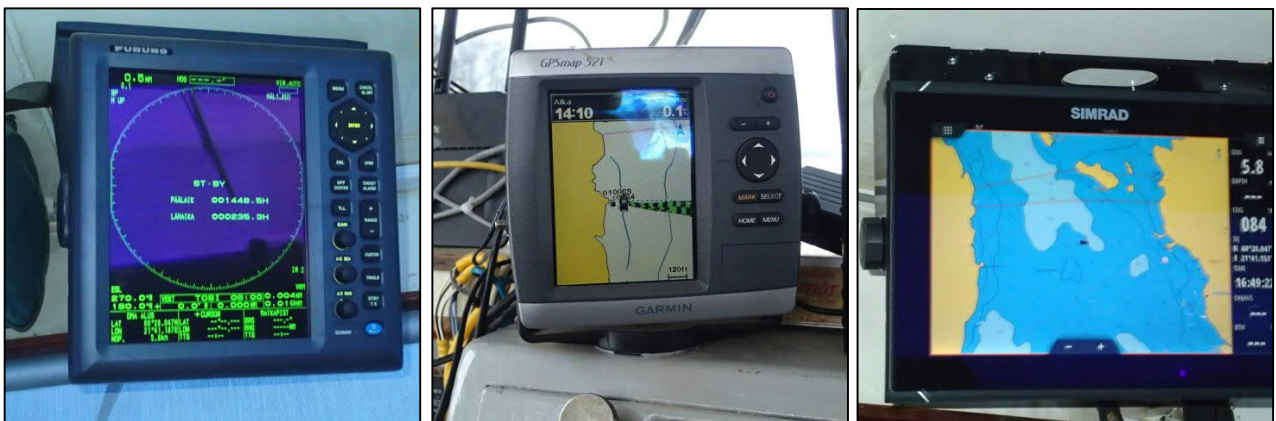
**Bild 14.** Radarn på vajerfärjan Palva (till vänster), den gamla (i mitten) och den nya kartplottern (Bilder: Olycksutredningscentralen)

Under tiden för olyckan utgjordes vajerfärjans kartplotter av en äldre apparat av märket Garmi (se bild 14, på mitten). Efter olyckan hade också en ny kartplotter av märket Simrad monterats i styrhytten (se bild 14, till höger). Trots svagheter i GPS-systemet och det faktum att kartplottern, i motsats till radarn, inte visar den övriga trafiken, har plottern varit det mest använda hjälpredskapet i navigeringen på vajerfärjan Palva. Felet på kartplottern, som uppträdde under olyckskvällen, hade upptäckts redan ungefär en månad tidigare, och vajerfärföraren hade tagit upp detta med övriga vajerfärförare, men diskussionerna hade inte lett till reparationsåtgärder vad gäller plottern. Förarna hade inte känt till vad som var fel på kartplottern, men det hade inte heller anmälts till rederiet.

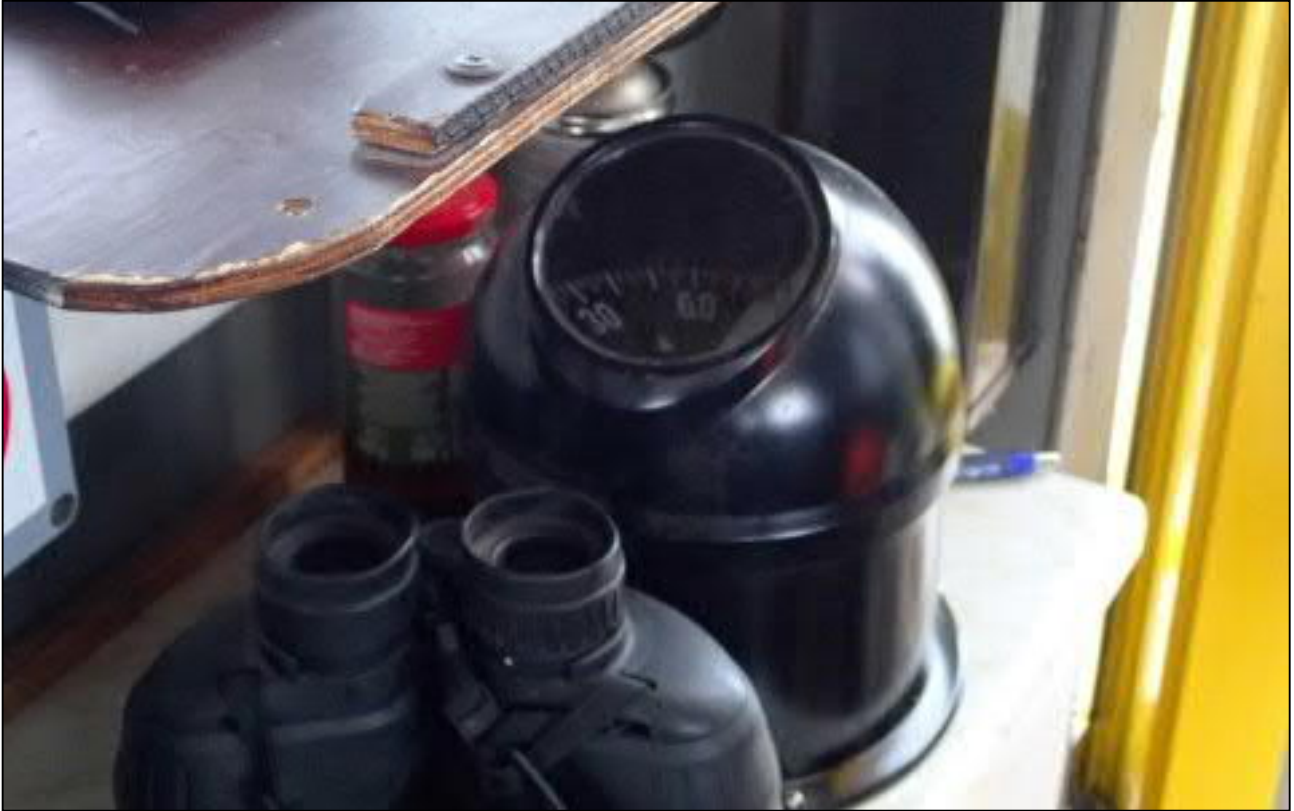
Användningen av magnetkompassen på vajerfärjan Palva (se bild 15) som hjälpredskap för navigeringen är i praktiken väldigt begränsad. Kompassen finns i styrhytten på vajerfärjan på s.k. 1:a för-sidan<sup>3</sup>. På vajerfärjan Palva pekar denna huvudför mot Teersalo. Vid körning mot Palva finns kompassen följaktligen bakom föraren då denne riktar blicken mot målet. Därtill finns det en bordskiva i trä, vilken delvis täcker kompassen, vilket ytterligare begränsar synkontakten med kompassen.

**Bild 15.** Kompassen finns delvis under kartbordets kant. (Bild: Olycksutredningscentralen)
