Tillbudet mellan en lotsbåt och en robotbåt i utkanten av Emsalö 1.12.2018

FÖRORD

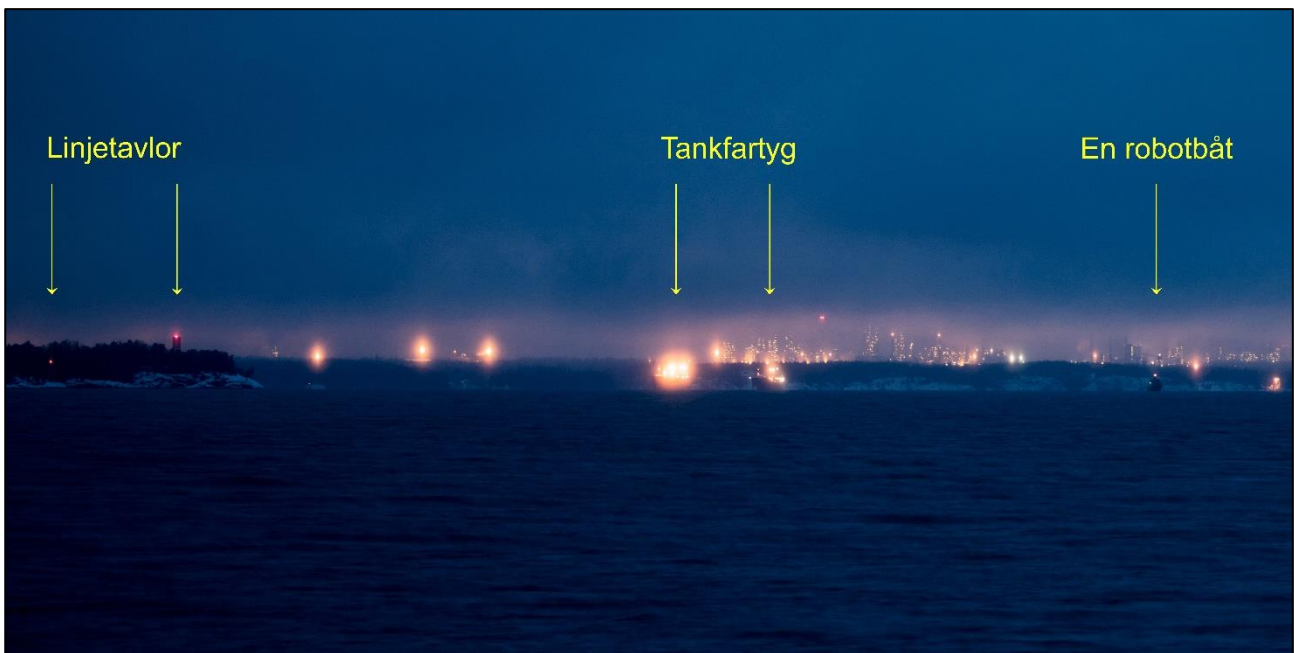
Vid navigering i mörker längs leden i nordlig riktning befinner sig ljusen från Sköldviks olj Raffinaderi direkt framför, vilket i vissa förhållanden kan störa den optiska navigeringen.

Figur 8. Ljusen från Sköldviks oljeraffinaderi fotade från söder från leden. Bilden har tagits från Esthamnsuddens spets i samband med rekonstruktionen 8.1.2019. (Bild: OTKES)

Vid körning i mörker längs leden i nordlig riktning försvårar Sköldvikens oljeraffinaderiljus den optiska navigeringen.
