L2020-E3 Laskuvarjohyppäjiä kuljettaneen lentokoneen epäonnistunut lento-önlähtö Immolassa 8.8.2020

Raportti alustavasta tutkinnasta L2020-E3

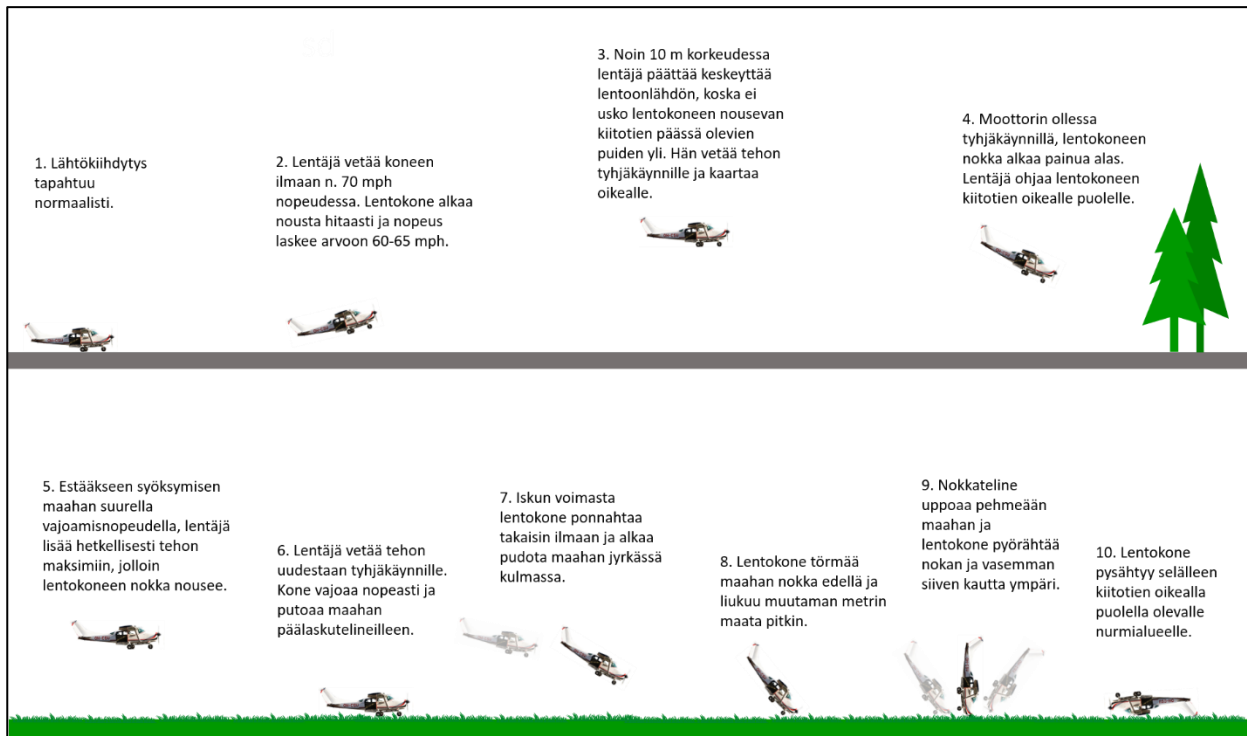
Lentokone irtosi maasta poikittaisen kiitotien 27/09 kohdalla ja alkoi kohota normaalia hitaammin. Nopeus putosi välille 60-65 mph⁴, jolloin lentäjä päätti työntää ohjaimista laskien koneen nokkaa, saadakseen lentokoneen kiihtymään. Työntö ei kuitenkaan tuntunut auttavan, eikä lentokoneen vauhti kiihtynyt. Lentäjä ei uskonut lentokoneen nousevan kiitotien jatkeella olevien puiden yli, joten hän teki päätöksen keskeyttää lentoonlähtö ja veti tehon kiinni noin 10 m korkeudessa. Kiitotietä oli jäljellä noin 200-300 metriä, joten lentäjä päätti laskeutua kiitotien oikealle puolelle ruohoalueelle, jossa oli enemmän tilaa. Samalla lentäjä alkoi ottaa laskusiivekkeitä ulos. Lentäjä työnsi hetkellisesti tehovivua eteenpäin vähentääkseen vajoamisnopeutta. Lentokone laskeutui suurella vajoamisnopeudella pudoten päätelineilleen, josta pomppasi uudestaan ilmaan. Ilmassa koneen nokka kääntyi alaspäin, ja kone putosi maahan nokkateline ja potkuri edellä. Nokkapyörä painui pehmeään maahan, ja lentokone pyörähti nokan ja vasemman siivenkärjen varassa ympäri katolleen nokka tulosuuntaan päin. Lentokoneen lentorata on esitetty vaiheineen Kuvassa 1. Maahansyöksyn aiheuttamat jäljet on esitetty Kuvassa 2.

Kuva 1. Lentokoneen lentorata vaiheineen. (Kuva: OTKES)

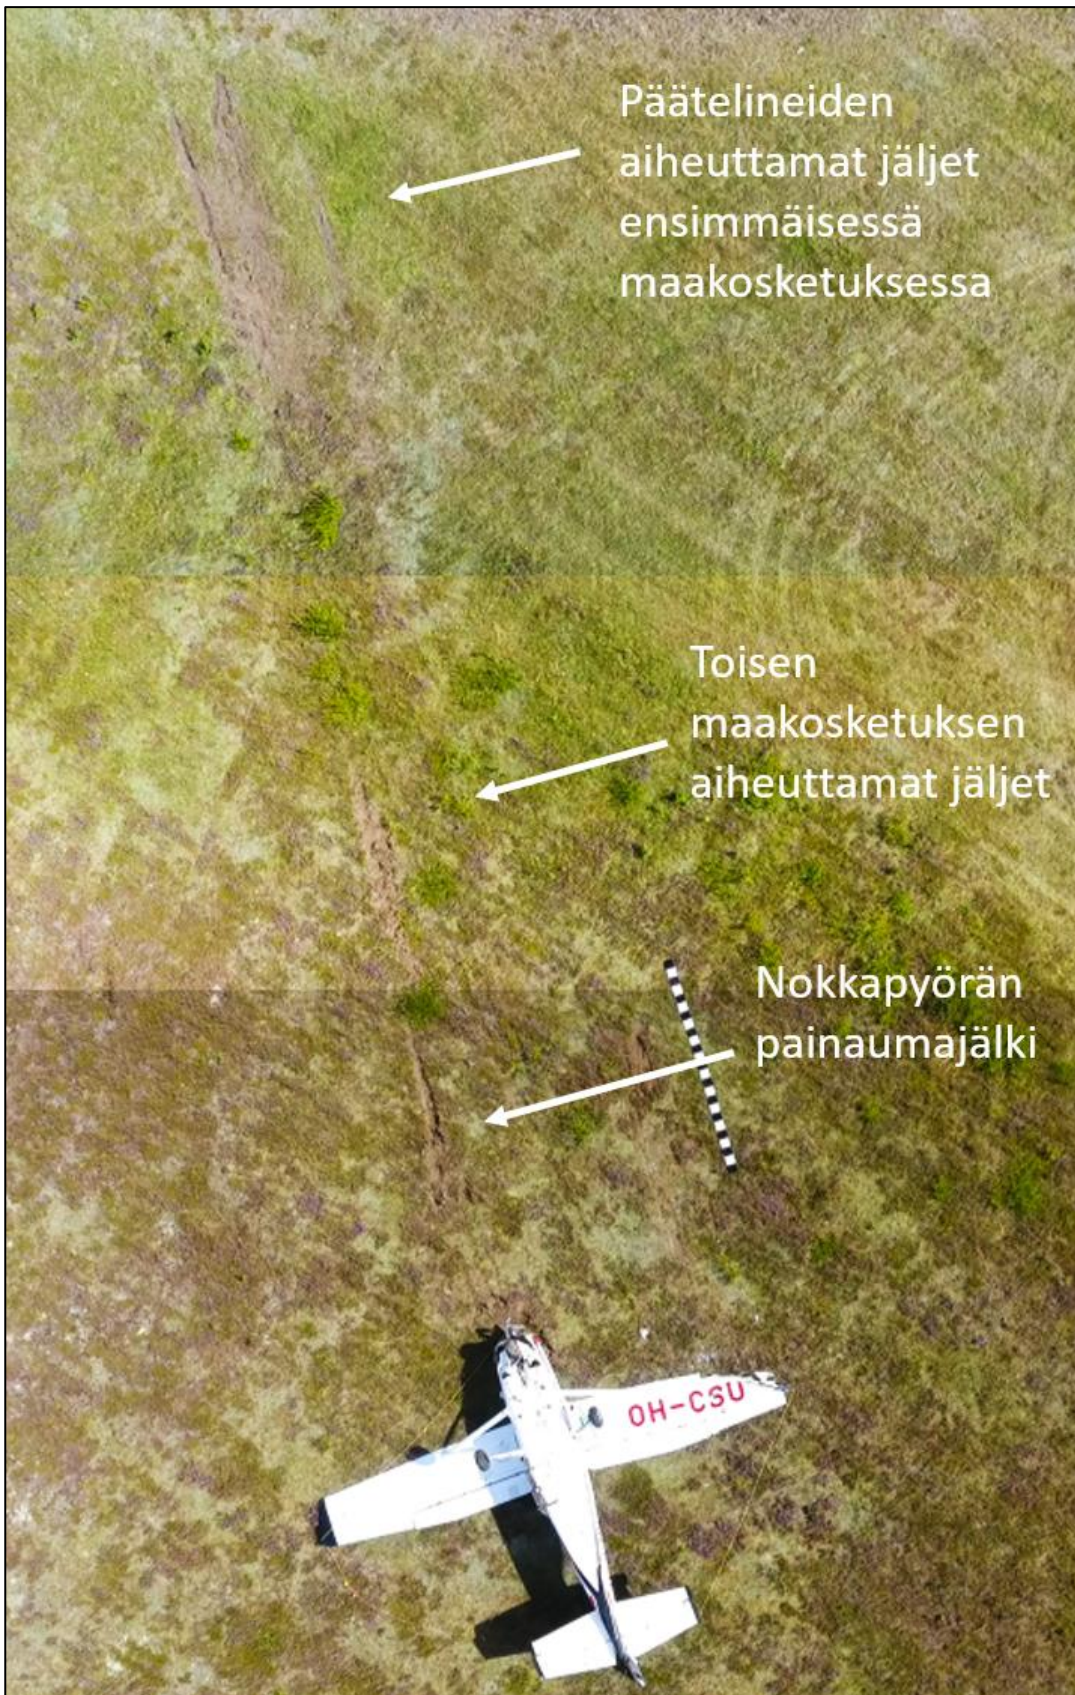
Kuva 2. Lentokoneen jarrutusjäljet maassa. Lentokone putosi aluksi päälaskutelineilleen, josta pomp-pasi ilmaan ja tuli sen jälkeen nokka edellä alas. Nokkapyörän upotessa maahan, kone pyörähti nokan ja vasemman siivenkärjen varassa katolleen. (Kuvat: Poliisi, muokkaukset: OTKES)

Tämän lisäksi poliisilta saatiin ilmakuvaa onnettomuuspaikasta onnettomuuden jälkeen. Ilmakuvasta oli mahdollista nähdä lentokoneen maahansyöksyn aiheuttamat jäljet nurmikossa ja sen avulla oli mahdollista päätellä, miten lentokone oli maahan osunut.

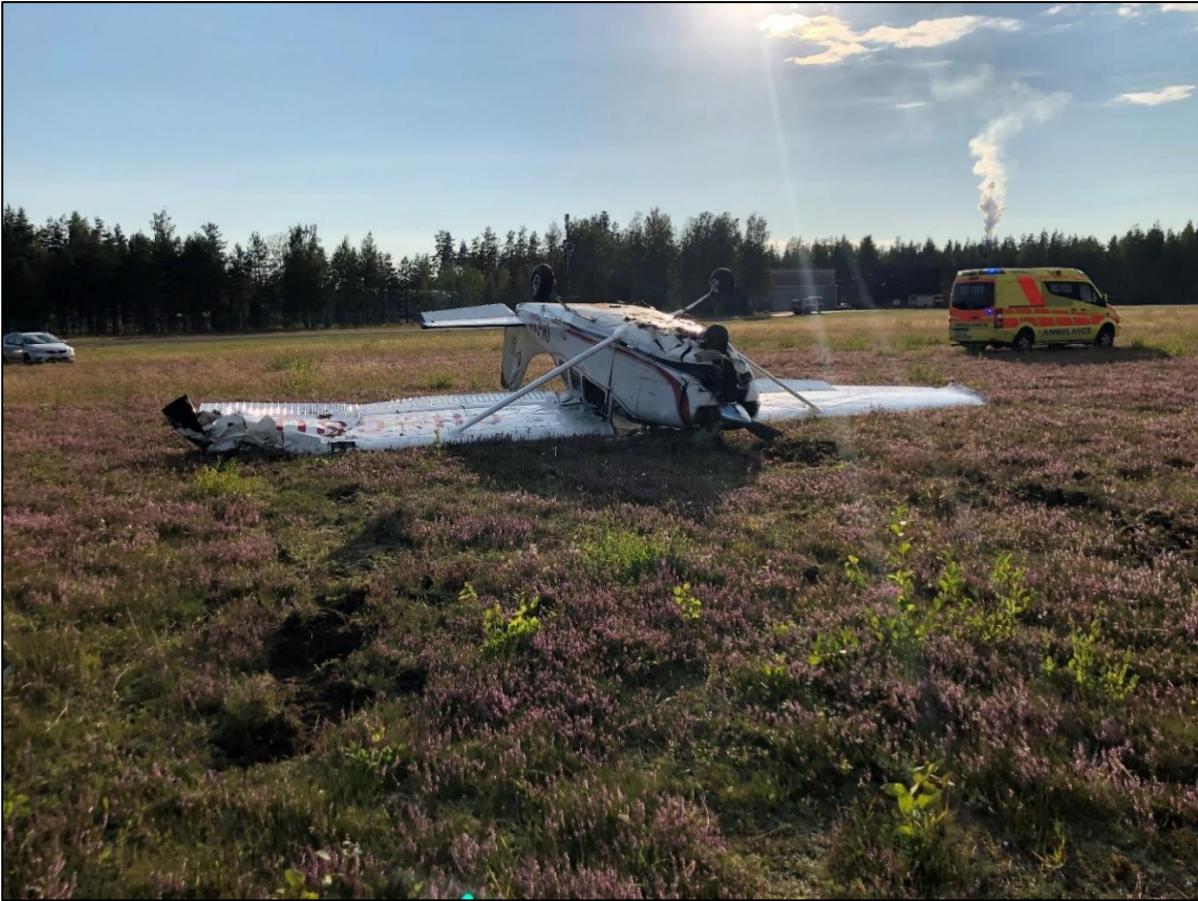
Lentokone pyörähti onnettomuudessa vasemman siivenkärjen ja nokan kautta selälleen. Vasen siipi ja potkuri vaurioituivat. Lisäksi laskutelineisiin kohdistui kova isku, minkä takia nokkateline vääntyi. Koneen vauriot on esitetty Kuvissa 4, 5 ja 6.

Onnettomuus tapahtui, koska lentoonlähdössä lentokone vedettiin ilmaan käsikirjassa ilmoitettua pienemmällä nopeudella. Maanpintavaikutuksen yläpuolella moottorin teho ei riittänyt alinopeudella vedetyn koneen nopeuden säilyttämiseen, saati kiihdyttämiseen. Lentokone oli ehjä ennen onnettomuutta. Kyseisellä lennolla painopiste oli sallituissa rajoissa ja lentoonlähdömassa oli 1604 kg. Lennon aikana, ennen maahan törmäystä, painopiste ei liikkunut. Lentäjän saman päivän aiemmilla lennoilla massa oli ollut pienempi. Tuuli oli tyyntynyt, ja päivä oli lämmin. Edellä mainitut syyt myötävaikuttivat lento-onnettomuuden syntyyn.

Kuva 4. Lentokone onnettomuuden jälkeen. Nokkateline on painunut rungon sisään ja vasen siiven kärki ja potkuri ovat vaurioituneet. (Kuva: Koneen lentäjän kuvamateriaali)

Laskuvarjohyppytoiminnassa lentäjillä tulee olla selvillä sään ja kuormauksen vaikutus lentokoneen suorituskykyyn. Laskuvarjohyppykerhojen lentäjien tulee tarkistaa käyttämiensä lentokoneiden menetelmät niin, että ne vastaavat lentokoneen asiakirjoja eri olosuhteissa.
