## L2020-E3 Laskuvarjohyppääjiä kuljettaneen lentokoneen epäonnistunut lentoonlähtö Immolassa 8.8.2020

Raportti alustavasta tutkinnasta L2020-E3

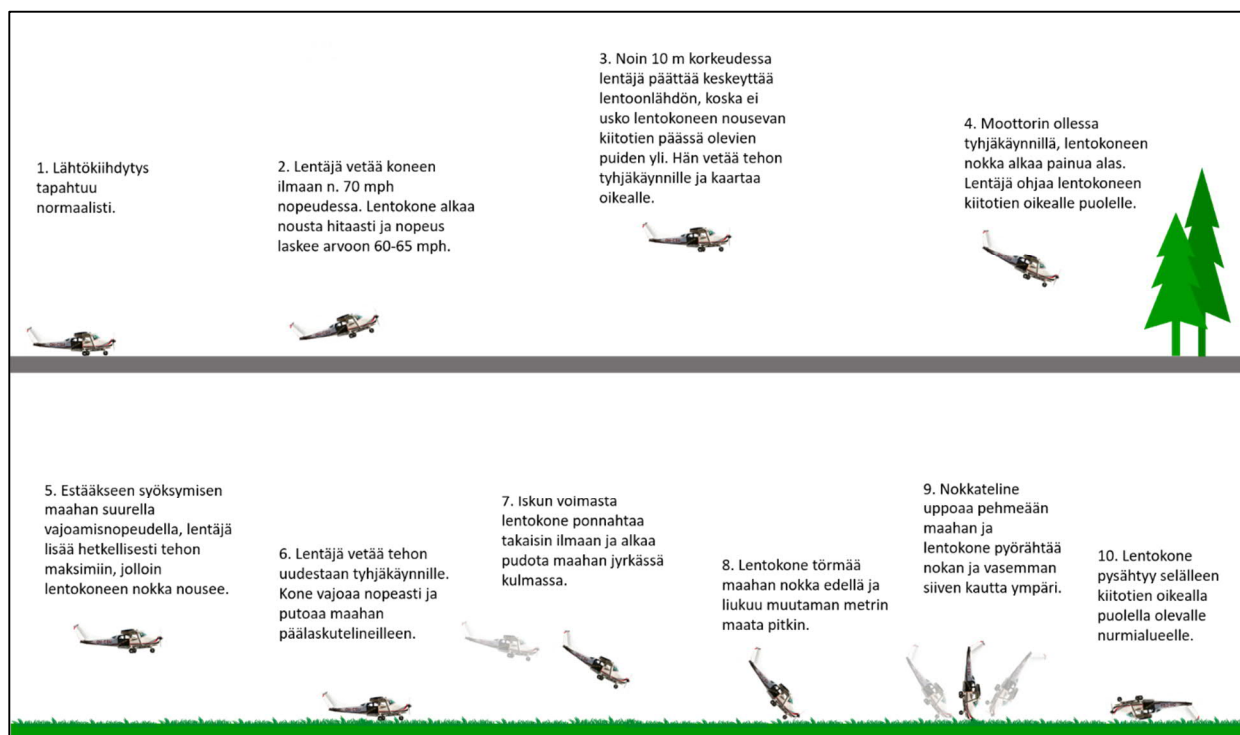
Lentokone irtosi maasta poikittaisen kiitotien 27/09 kohdalla ja alkoi kohota normaalia hitaammin. Nopeus putosi välille 60-65 mph<sup>4</sup>, jolloin lentäjä päätti työntää ohjaimista laskien koneen nokkaa, saadakseen lentokoneen kiihtymään. Työntö ei kuitenkaan tuntunut auttavan, eikä lentokoneen vauhti kiihtynyt. Lentäjä ei uskonut lentokoneen nousevan kiitotien jatkeella olevien puiden yli, joten hän teki päätöksen keskeyttää lentoonlähtö ja veti tehon kiinni noin 10 m korkeudessa. Kiitotietä oli jäljellä noin 200-300 metriä, joten lentäjä päätti laskeutua kiitotien oikealle puolelle ruohoalueelle, jossa oli enemmän tilaa. Samalla lentäjä alkoi ottaa laskusiivekkeitä ulos. Lentäjä työnsi hetkellisesti tehovipua eteenpäin vähentääkseen vajoamisnopeutta. Lentokone laskeutui suurella vajoamisnopeudella pudoten päätelineilleen, josta pomppasi uudestaan ilmaan. Ilmassa koneen nokka kääntyi alaspäin, ja kone putosi maahan nokkateline ja potkuri edellä. Nokkapyörä painui pehmeään maahan, ja lentokone pyörähti nokan ja vasemman siivenkärjen varassa ympäri katolleen nokka tulosuuntaan päin. Lentokoneen lentorata on esitetty vaiheineen Kuvassa 1. Maahansyöksyn aiheuttamat jäljet on esitetty Kuvassa 2.

Kuva 1. Lentokoneen lentorata vaiheineen. (Kuva: OTKES)

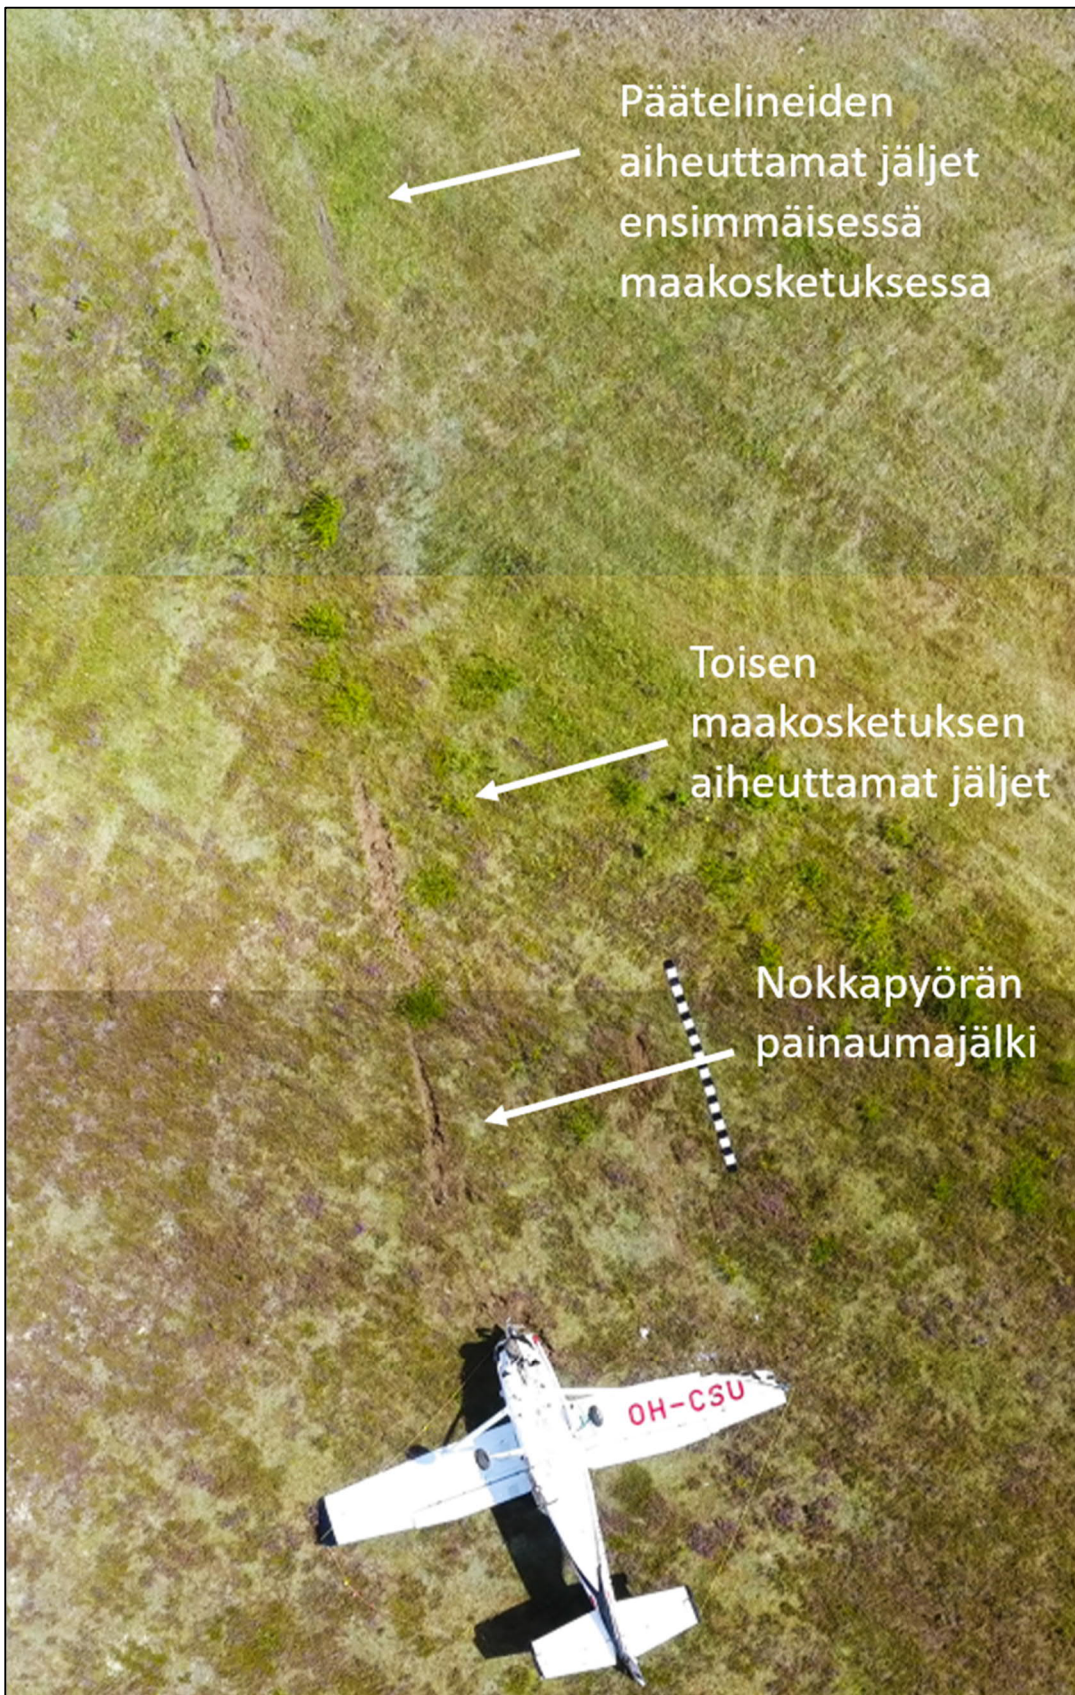
Kuva 2. Lentokoneen jarrutusjäljet maassa. Lentokone putosi aluksi päälaskutelineilleen, josta pomp-pasi ilmaan ja tuli sen jälkeen nokka edellä alas. Nokkapyörän upotessa maahan, kone pyörähti nokan ja vasemman siivenkärjen varassa katolleen. (Kuvat: Poliisi, muokkaukset: OTKES)

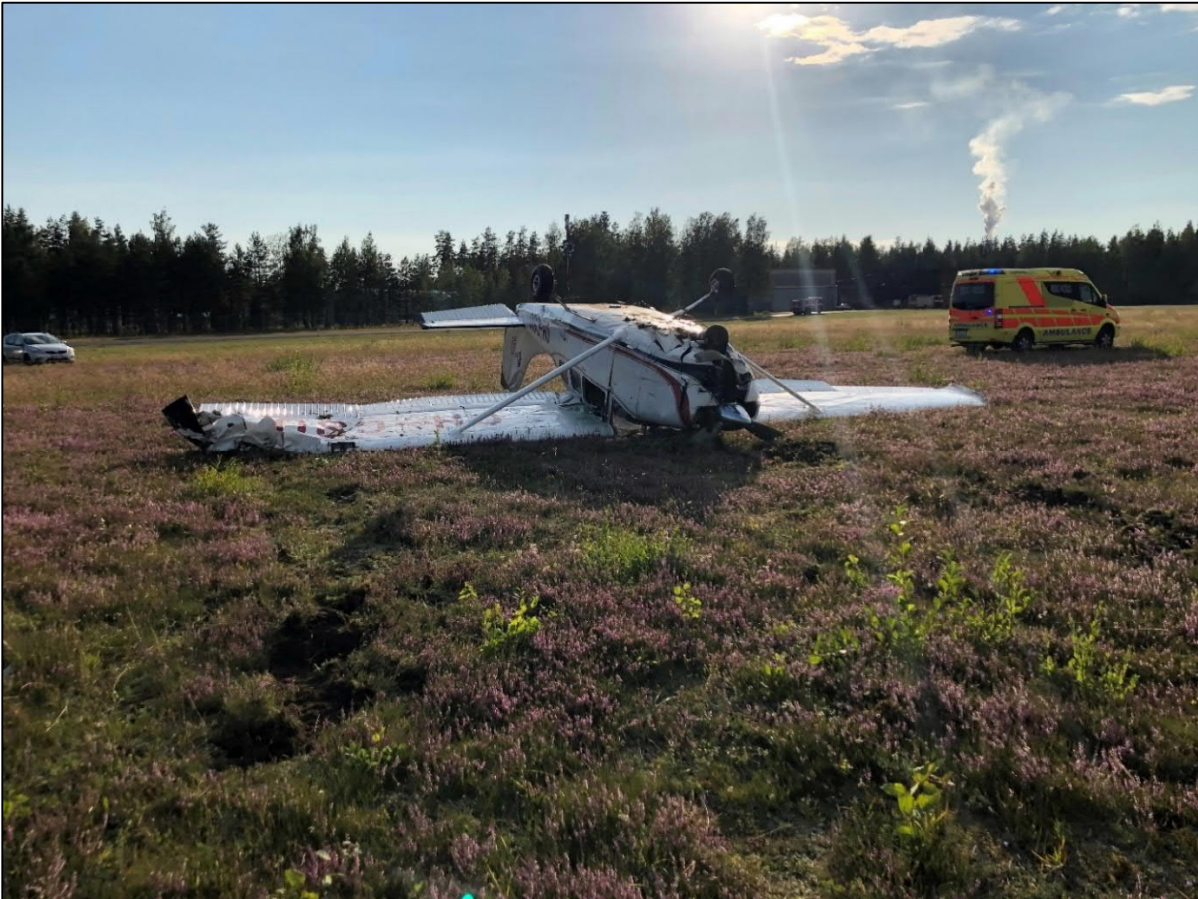
Lentokone pyörähti onnettomuudessa vasemman siivenkärjen ja nokan kautta selälleen. Vasen siipi ja potkuri vaurioituivat. Lisäksi laskutelineisiin kohdistui kova isku, minkä takia nokkateline vääntyi. Koneen vauriot on esitetty Kuvisissa 4, 5 ja 6.

Onnettomuus tapahtui, koska lento-onlähdössä lentokone vedettiin ilmaan käsikirjassa ilmoitettua pienemmällä nopeudella. Maanpintavaikutuksen yläpuolella moottorin teho ei riittänyt alinopeudella vedetyn koneen nopeuden säilyttämiseen, saati kiihdyttämiseen. Lentokone oli ehjä ennen onnettomuutta. Kyseisellä lennolla painopiste oli sallituissa rajoissa ja lento-onlähdömassa oli 1604 kg. Lennon aikana, ennen maahan törmäystä, painopiste ei liikkunut. Lentäjän saman päivän aiemmilla lennoilla massa oli ollut pienempi. Tuuli oli tyyntynyt, ja päivä oli lämmin. Edellä mainitut syyt myötävaikuttivat lento-onnettomuuden syntyyn.

Kuva 4. Lentokone onnettomuuden jälkeen. Nokkateline on painunut rungon sisään ja vasen siiven kärki ja potkuri ovat vaurioituneet. (Kuva: Koneen lentäjän kuvamateriaali)

Laskuvarjohyppytoiminnassa lentäjillä tulee olla selvillä sään ja kuormauksen vaikutus lentokoneen suorituskykyyn. Laskuvarjohyppykerhojen lentäjien tulee tarkistaa käyttämiensä lentokoneiden menetelmät niin, että ne vastaavat lentokoneen asiakirjoja eri olosuhteissa.

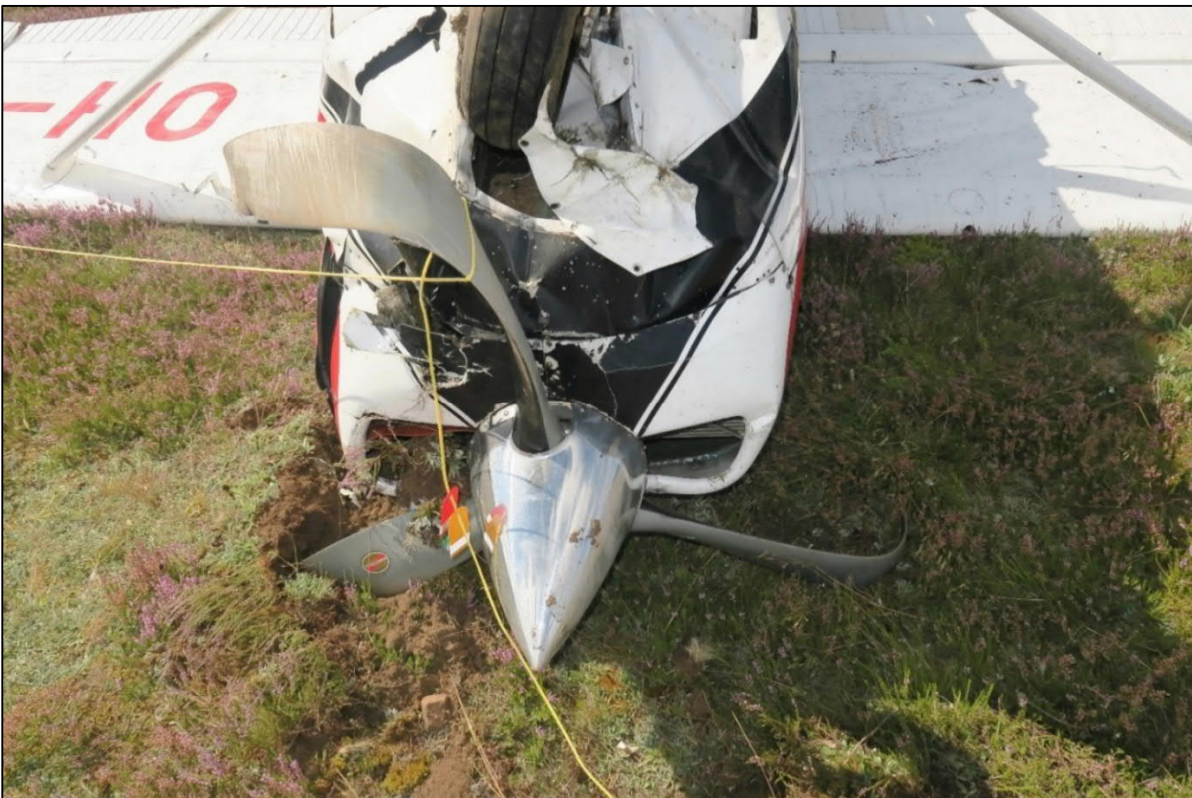
Kuva 5. Lentokoneen potkurin lavat vääntyivät törmäyksessä kaarelle. (Kuva: Poliisi)

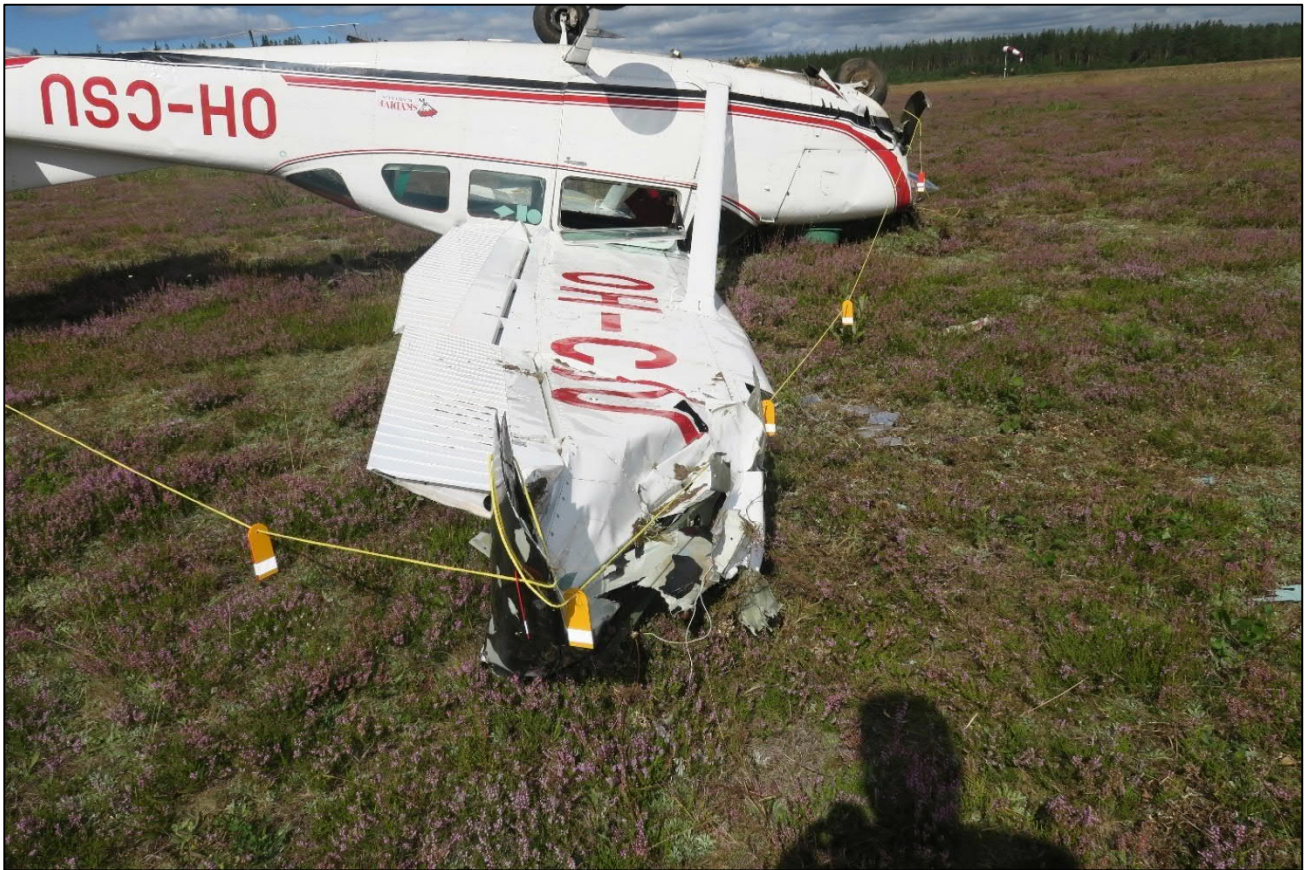
Kuva 6. Vasen siivenkärki repesi törmäyksessä monesta kohtaa ja vääntyi. (Kuva: Poliisi)
