# L2020-E3 Laskuvarjohyppääjiä kuljettaneen lentokoneen epäonnistunut lento-önlähtö Immolassa 8.8.2020

Raportti alustavasta tutkinnasta L2020-E3

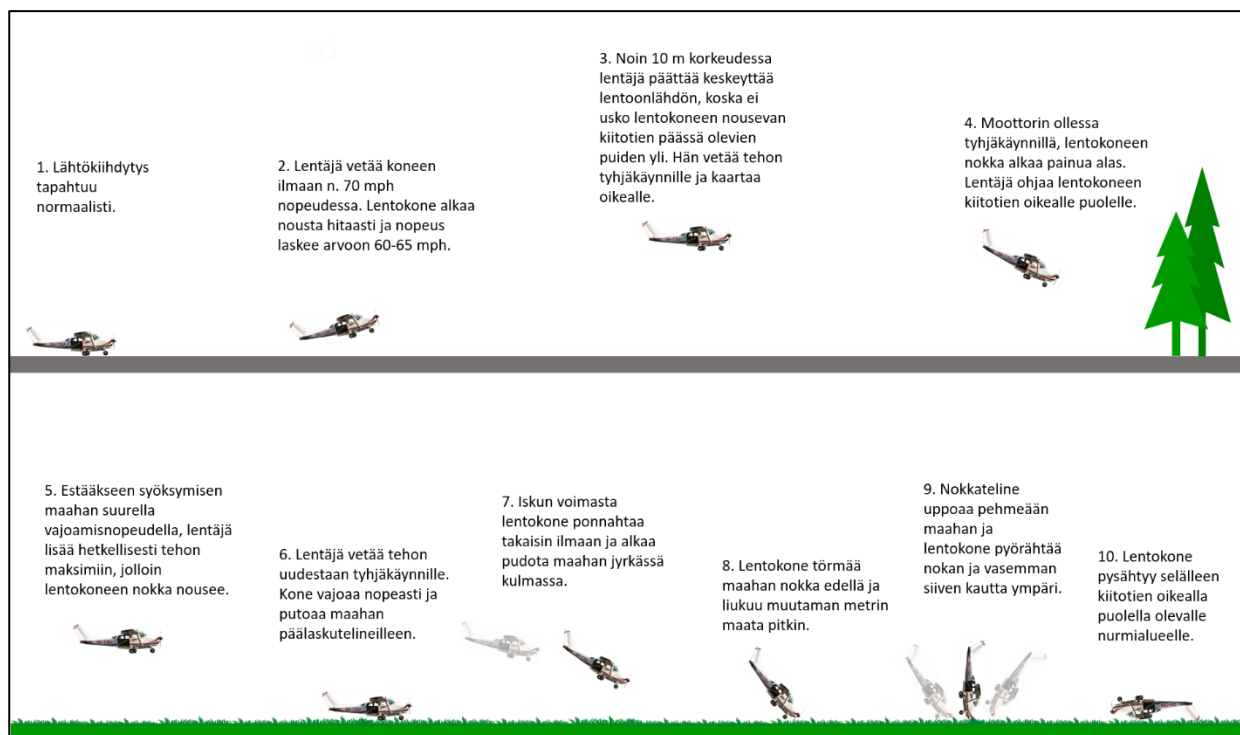
Lentokone irtosi maasta poikittaisen kiitotien 27/09 kohdalla ja alkoi kohota normaalia hitaammin. Nopeus putosi välille 60-65 mph<sup>4</sup>, jolloin lentäjä päätti työntää ohjaimista laskien koneen nokkaa, saadakseen lentokoneen kiihtymään. Työntö ei kuitenkaan tuntunut auttavan, eikä lentokoneen vauhti kiihtynyt. Lentäjä ei uskonut lentokoneen nousevan kiitotien jatkeella olevien puiden yli, joten hän teki päätöksen keskeyttää lento-onlähtö ja veti tehon kiinni noin 10 m korkeudessa. Kiitotietä oli jäljellä noin 200-300 metriä, joten lentäjä päätti laskeutua kiitotien oikealle puolelle ruohoalueelle, jossa oli enemmän tilaa. Samalla lentäjä alkoi ottaa laskusiivekkeitä ulos. Lentäjä työnsi hetkellisesti tehovipua eteenpäin vähentääkseen vajoamisnopeutta. Lentokone laskeutui suurella vajoamisnopeudella pudoten päätelineilleen, josta pomppasi uudestaan ilmaan. Ilmassa koneen nokka kääntyi alaspäin, ja kone putosi maahan nokkateline ja potkuri edellä. Nokkapyörä painui pehmeään maahan, ja lentokone pyörähti nokan ja vasemman siivenkärjen varassa ympäri katolleen nokka tulosuuntaan päin. Lentokoneen lentorata on esitetty vaiheineen Kuvassa 1. Maahansyöksyn aiheuttamat jäljet on esitetty Kuvassa 2.

Kuva 1. Lentokoneen lentorata vaiheineen. (Kuva: OTKES)

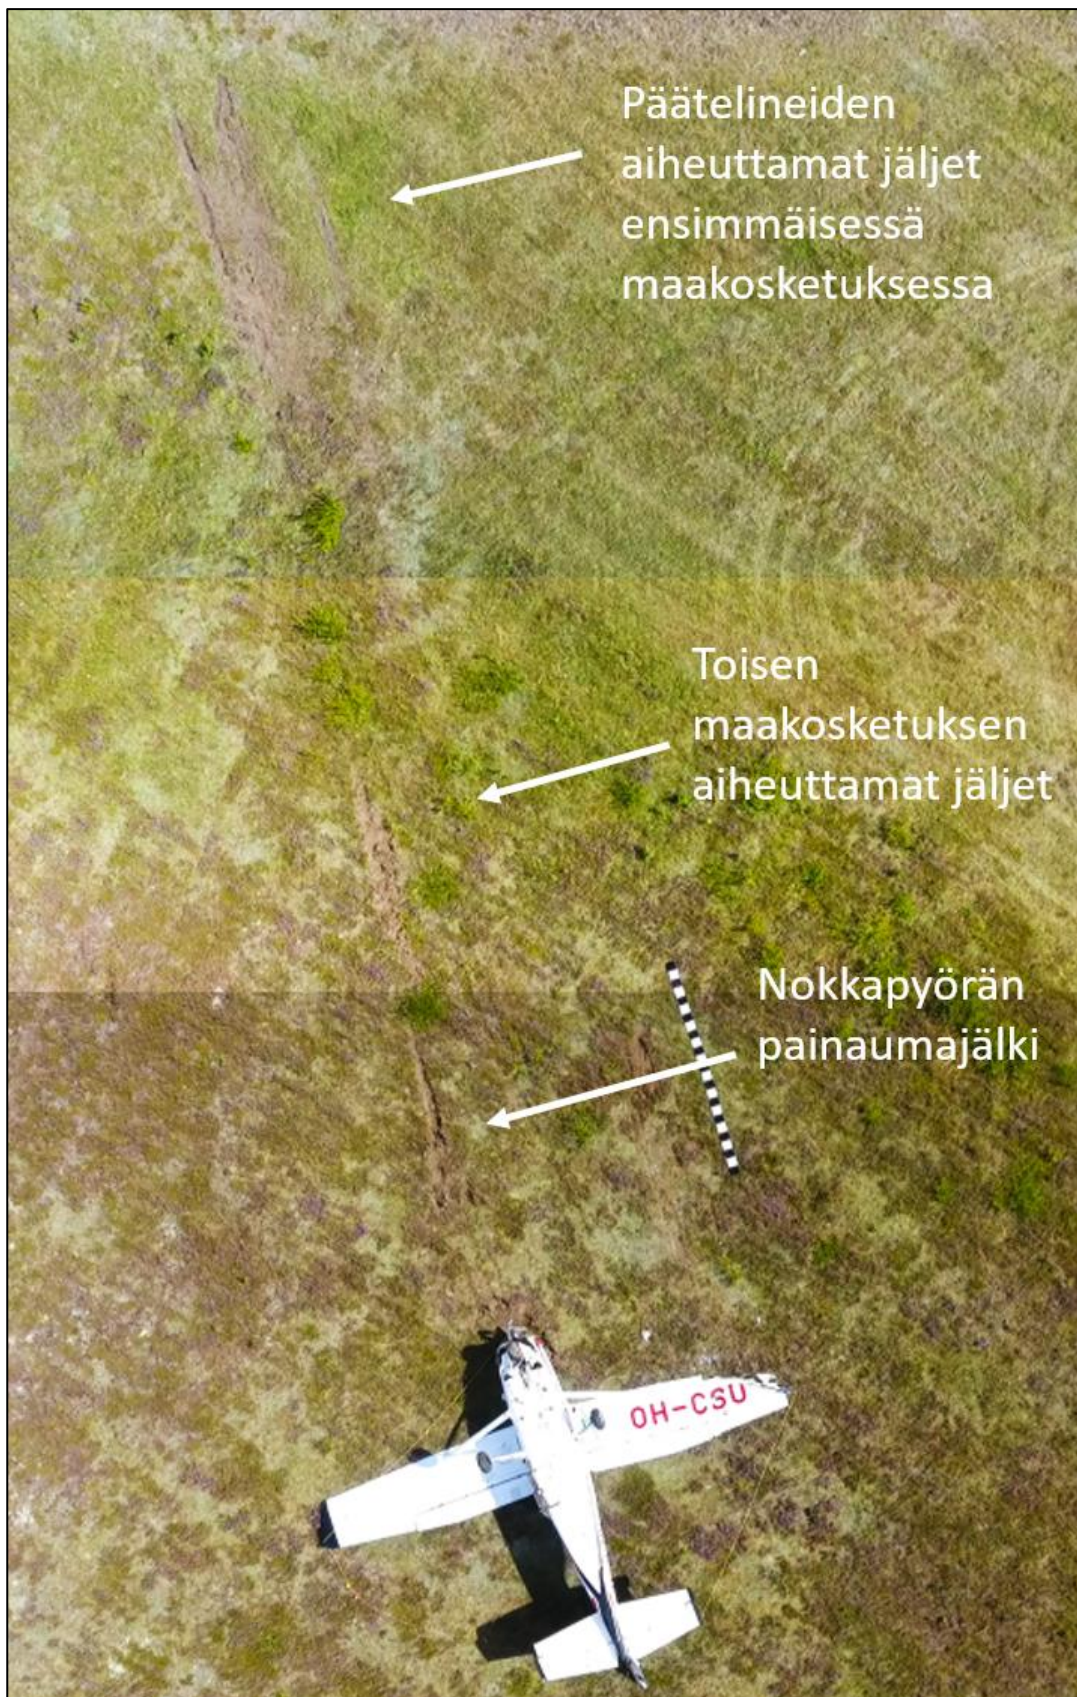
Kuva 2. Lentokoneen jarrutusjäljet maassa. Lentokone putosi aluksi päälaskutelineilleen, josta pomp-pasi ilmaan ja tuli sen jälkeen nokka edellä alas. Nokkapyörän upotessa maahan, kone pyörähti nokan ja vasemman siivenkärjen varassa katolleen. (Kuvat: Poliisi, muokkaukset: OTKES)

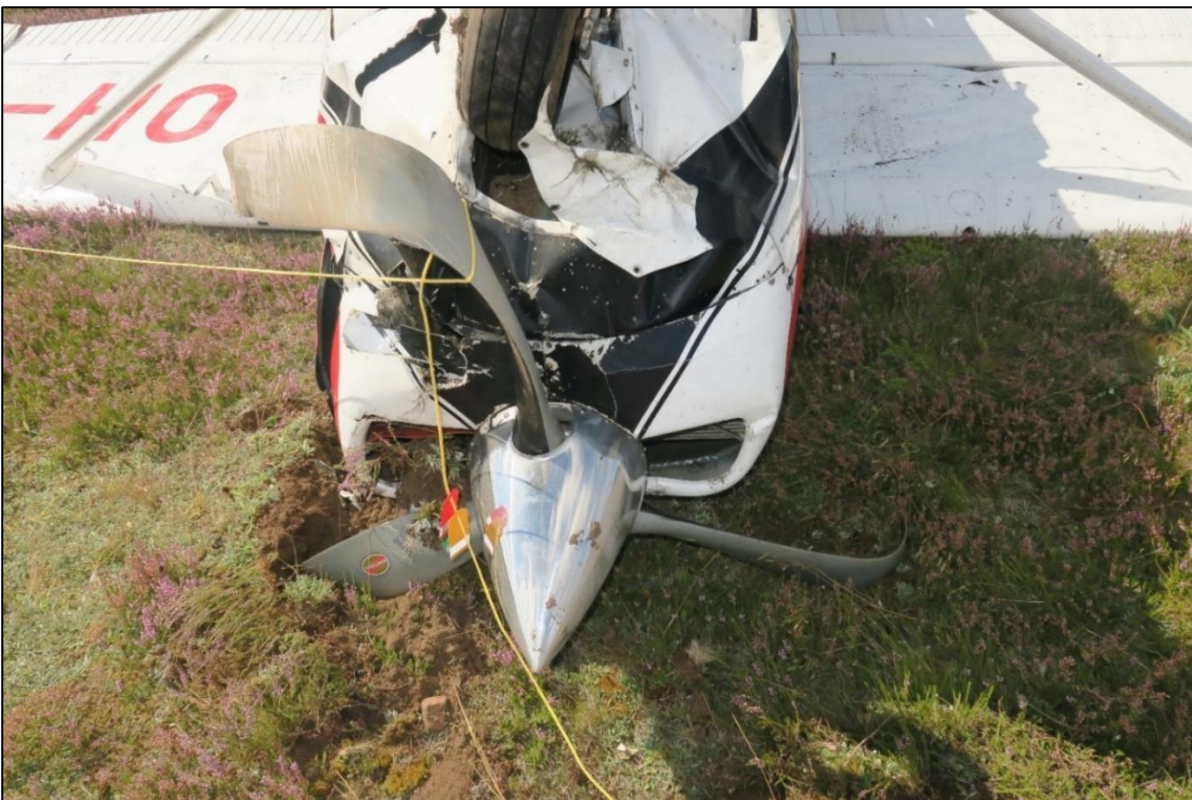
Kuva 5. Lentokoneen potkurin lavat vääntyivät törmäyksessä kaarelle. (Kuva: Poliisi)

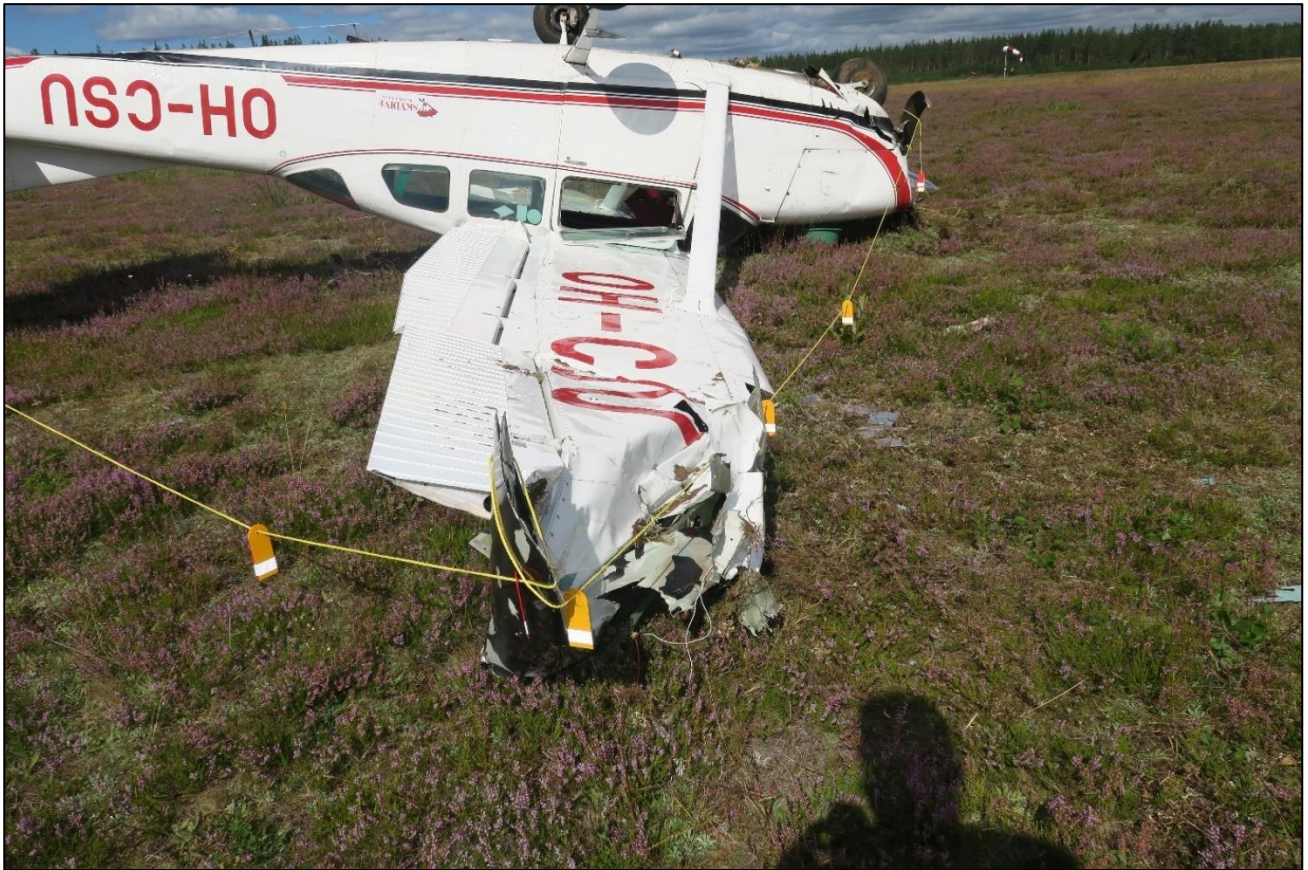
Kuva 6. Vasen siivenkärki repesi törmäyksessä monesta kohtaa ja vääntyi. (Kuva: Poliisi)
