Teematutkinta vaihtotöissä tapahtuneista onnettomuuksista ja vaaratilanteista –
Hkba-välivaunun törmäminen raidepuskimeen Turun ratapihalla
25.9.2019

Tämä on teematutkintaan R2019-S1 kuuluvan yksittäistapauksen raportti.

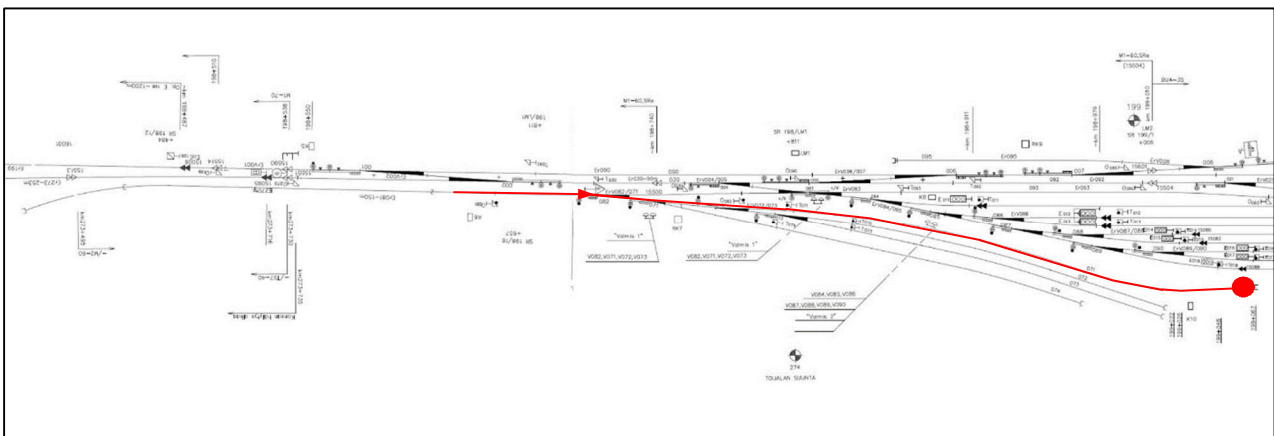
Kuva 1. Ratapihakaavio tapahtumapaikasta. Kaavioon on merkitty punaisella viivalla vaihtotyöyksikön törmäykseen päättynyt liike. Törmäyskohta on merkitty punaisella pisteellä. (Pohjakuva: Väylävirasto, merkinnät: OTKES)

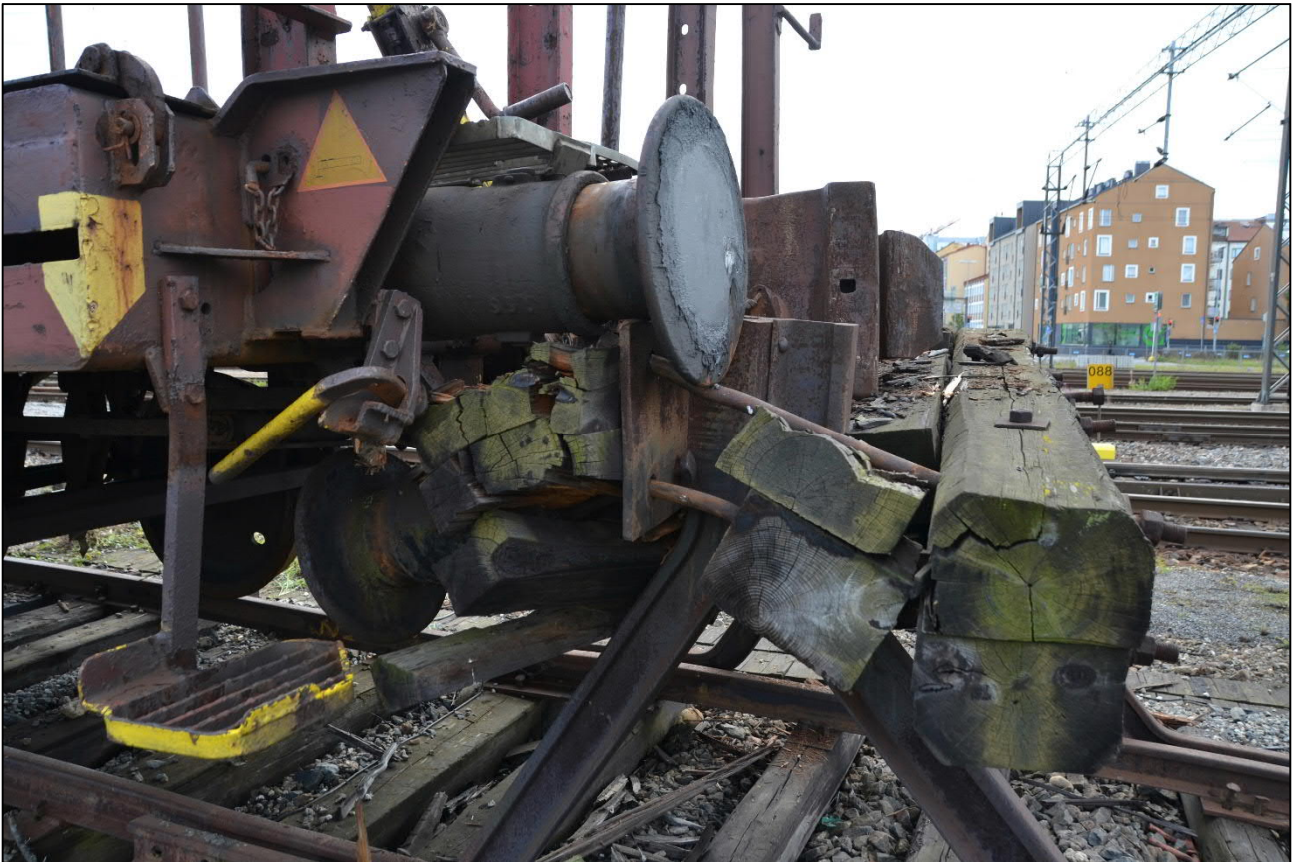
Kuva 2. Särkynyt raidepuskin ja sen päälle nousseet Hkba-vaunun puskimet. (Kuva: OTKES)

Raidepuskin varioitui pahoin. Hkba-vaunun puskimet vaurioituivat ja lisäksi vaunun rakenteisiin tuli lieviä vaurioita.

Paikkatutkinnan alkaessa 25.9.2019 raidepuskimeen törmännyt vaunu oli onnettomuuspaikalla työntyneenä raidepuskimen päälle. Kaksi muuta Hkba-vaunua oli vedetty siitä irti, jotta raivaustyöt voitaisiin aloittaa. Vaihtotyöyksikön muut vaunut oli viety asiakkaille. Veturin oli ratapihalla. Törmännyt vaunu oli 26.9.2019 vedetty irti puskimen päältä. Tarkasteltaessa puskimissa olleita jälkiä, oli ilmeistä, että vaunu oli noussut raidepuskimen päälle raidepuskimen pettämisen vuoksi. Oikea puoli oli romahtanut enemmän kuin vasen, minkä vuoksi nouseminen tapahtui enemmän oikealle. Rata oli ennen puskimia kupera, koska vaunu oli törmännyt siihen aikaisemminkin. Sen vuoksi vaunun puskimet olivat jo ennen törmäystä hieman raidepuskimen puskimia korkeammalla. Lisäksi raidepuskimen puuosat olivat lahot. Nämä tekijät yhdessä Hkba-vaunun keveyden kanssa vaikuttivat vaunun nousmiseen raidepuskimen päälle.

Väylävirastolle oli ilmoitettu radan profiiliviasta ja raidepuskimen huonosta kunnosta. Raitteen 071 raidepuskimen läheisyyteen oli muodostunut kumpare edellisten raidepuskimeen törmäämisen yhteydessä. Korjaustoimenpiteitä ei ollut kuitenkaan tehty.

Törmäys raidepuskimeen johtui hieman liian suuresta vaunujen kytkemisnopeudesta, jolloin työntöliike eteni liian pitkälle. Vaunut seisoivat lähellä raidepuskinta. Varsinaiseen suistumiseen ja raidepuskimen päälle nousemiseen vaikutti raidepuskimien huono kunto ja aikaisempien törmäyksien aiheuttama raiteen kuperuus ennen raidepuskinta. Raiteistovikoja ei ollut korjattu, vaikka niistä oli ilmoitettu radan kunnossapitäjälle.

Vastaavat vahingot voisi estää jättämällä seisovat vaunut riittävän etäälle raidepuskimesta sekä välttämällä liian suuria kytkentänopeuksia.

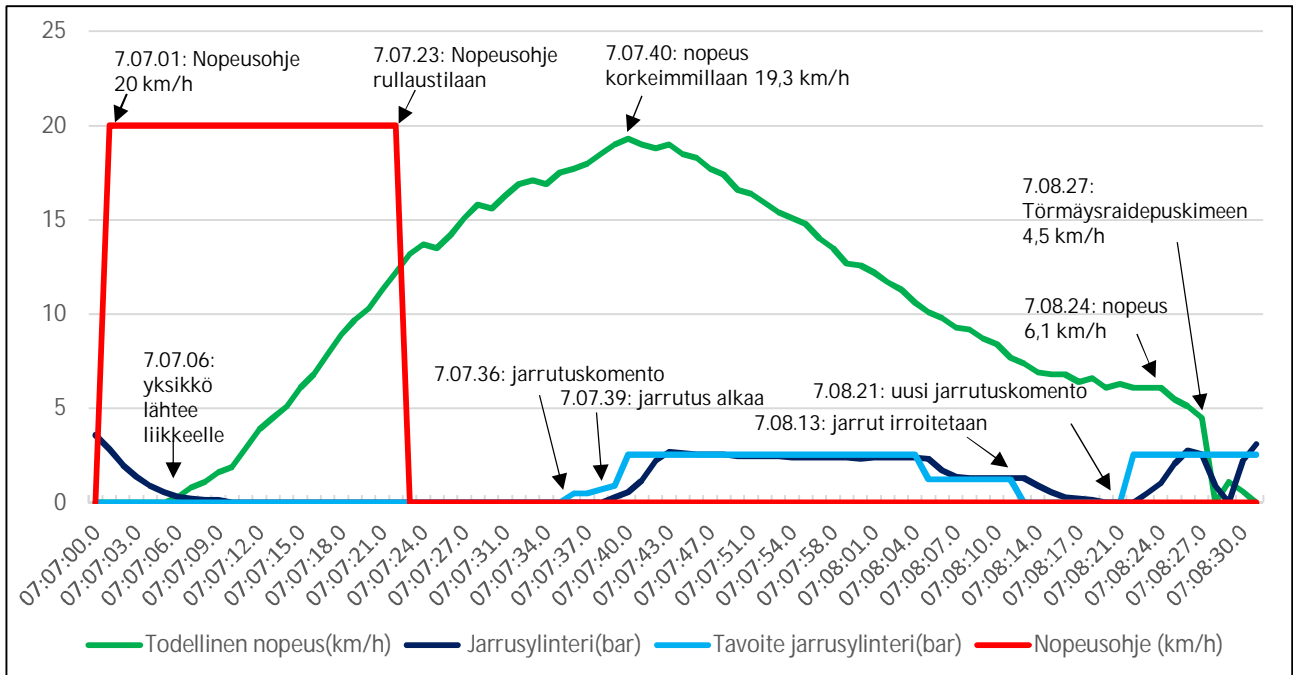
Tutkintaryhmän käytössä oli veturin kulunrekisteröintilaitteen Proctor-tallenteet ja radio-ohjaimen lokitiedot, joista saatiin tieto vaihtotyössä käytetyistä nopeuksista. Tallenteiden mukaan kytketyminen vaunuihin tapahtui nopeudella 6,1 km/h ja törmäys raidepuskimeen nopeudella 4,5 km/h.

Kuva 3. Veturin radio-ohjauksen lokitiedoista laadittu kuvaaja törmäykseen päättyneestä liikkeestä. X-akselilla aika.

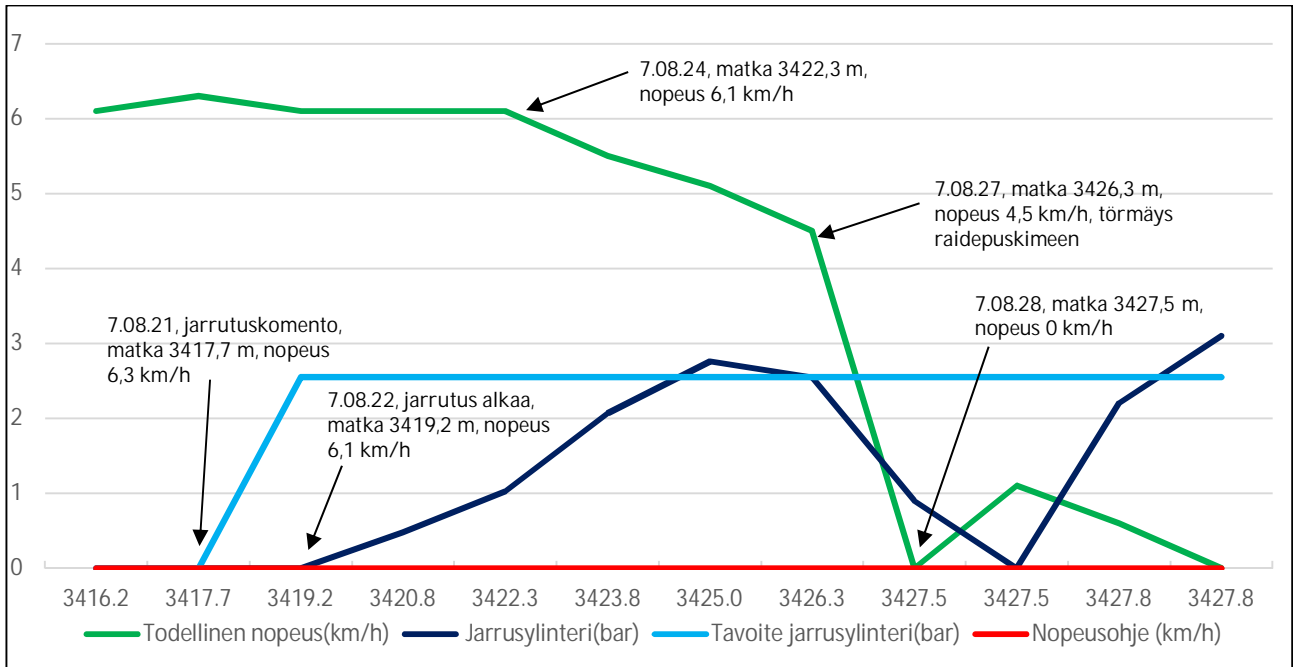
Radio-ohjausjärjestelmän matkamittauksen mukaan kytkeytyminen vaunuun tapahtui 4 m ennen vaunun törmäämistä raidepuskimeen. Raidepuskimeen törmäämisen jälkeen yksikön liike jatkui tallenteen mukaan 1,2 m matkan, mikä vastaa matkaa, jonka vaunu nousi raidepuskimen päälle.

Kuva 4. Kuvaaja työntöliikkeen viimeisestä 11,3 metrissä. X-akselilla radio-ohjausjärjestelmän mitaama kuljettu matka.
