Teematutkinta vaihtotöissä tapahtuneista onnettomuuksista ja vaaratilanteista –
Henkilövaunun törmääminen
vaihdealueella olleeseen vaunuun Ilmalan
ratapihalla 14.10.2019

Tämä on teematutkintaan R2019-S1 kuuluvan yksittäistapauksen raportti.

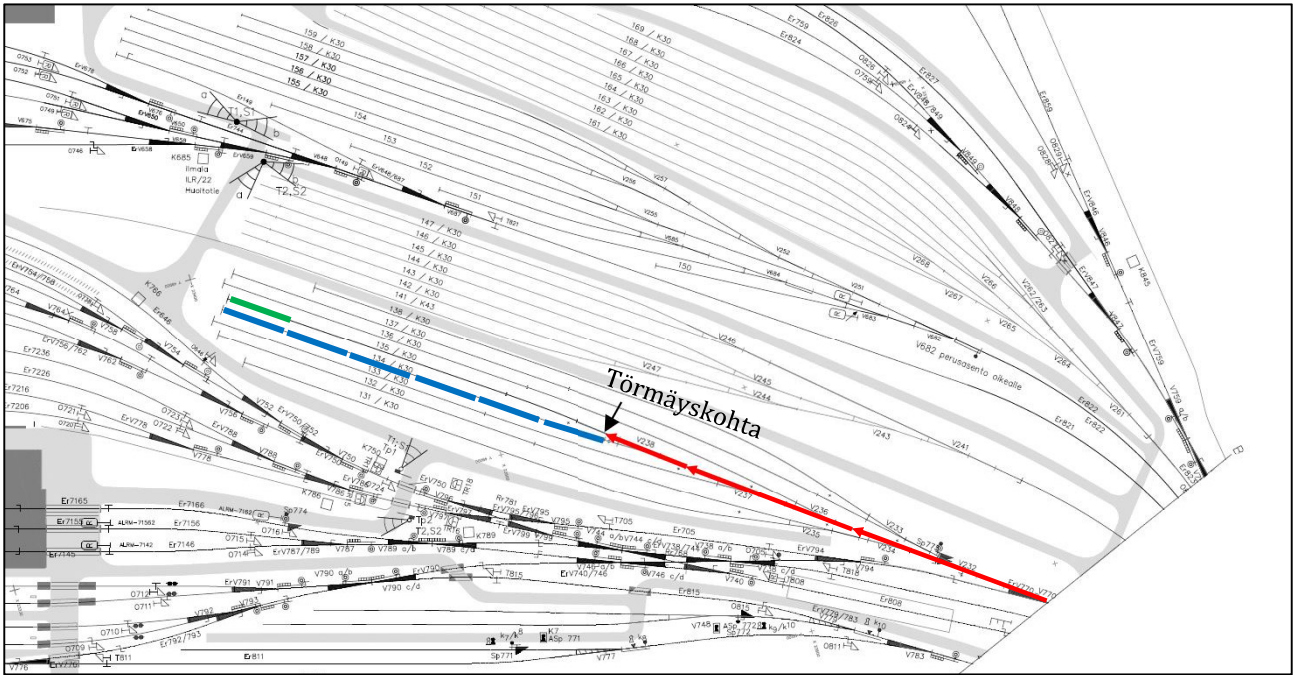
Kello 21.00 jälkeen yksikkö siirsi kunnossapidosta valmistuneen Edm-makuuvaunun 28525 huoltohallin raiteelta 716 raiteelle 134. Raiteella oli ennestään viisi vaunua. Raiteiden 134 ja 135 välisellä vaihteella V238 ei ollut rajamerkkiä, mutta vaihtotyönjohtaja arvioi vaunujen olevan ”suojassa” raiteella 134 siten, että raiteelle 135 mahtuisi kulkemaan.

Kuva 1. Tapahtumapaikka Ilmalan ratapihan pohjoispäässä. Vaihdotyöyksikön liikesuunta on esitetty punaisella ja raiteella 134 seissee kuusi vaunua sinisellä. Raiteella 135 seissee vaunu, jota vaihtotyöyksikkö oli menossa hakemaan, on esitetty kuvassa vihreällä. (Ratapihakaa-
vio: Väylävirasto, merkinnät: OTKES)

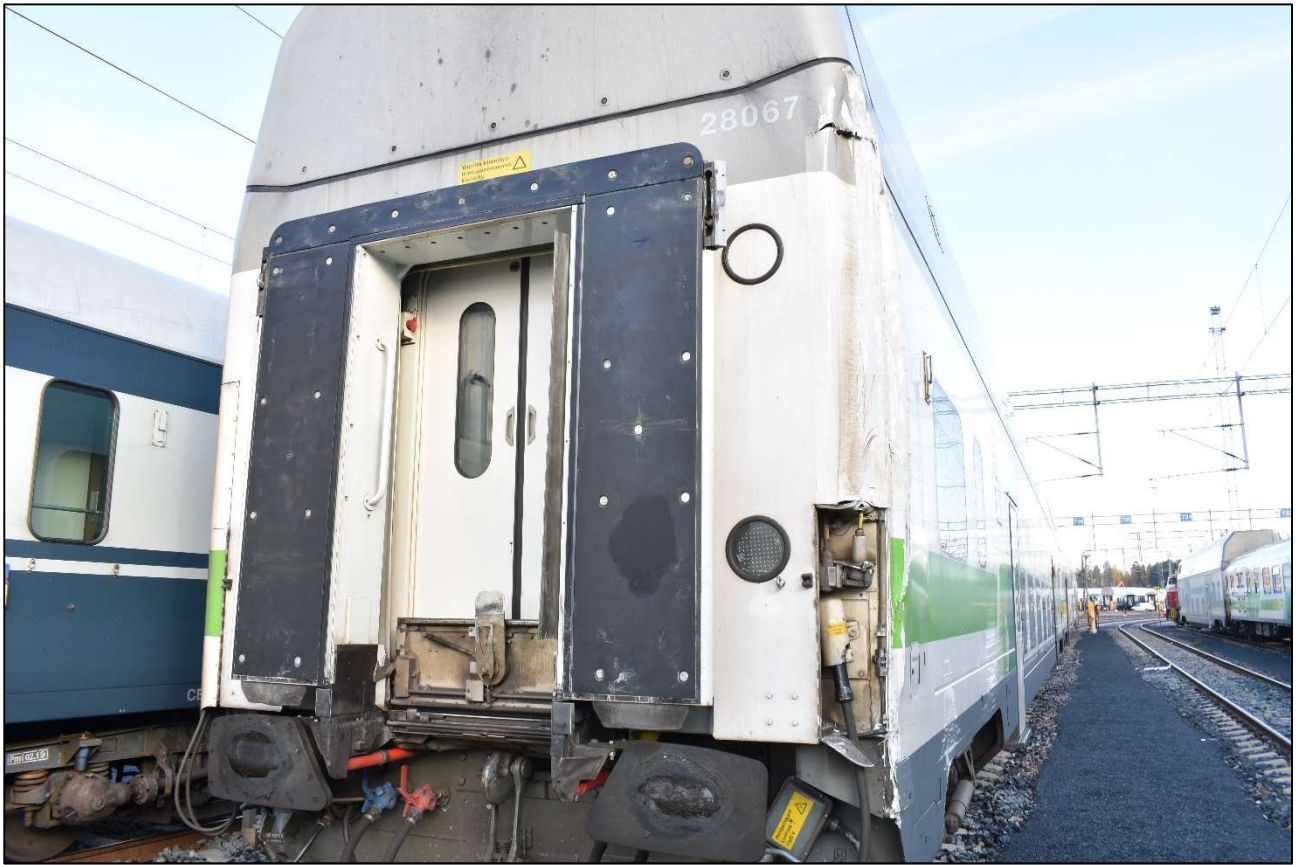
Törmäyksessä vaurioitui kolme kaksikerrosvaunua. Raiteella 134 ollut kaksikerroksinen Edm-makuuvaunu ja vaihtotyöyksikössä ensimmäisenä ollut kaksikerroksinen Ed-eko-luokan päivävaunu vaurioituivat pahoin. Vaihdotyöyksikössä toisena ollut Ed-vaunu vaurioitui lievemmin.

Kuva 2. Törmäyksessä vaurioitunut vaunu 2-kerroksinen Ed-päivävaunu. (kuva: OTKES)

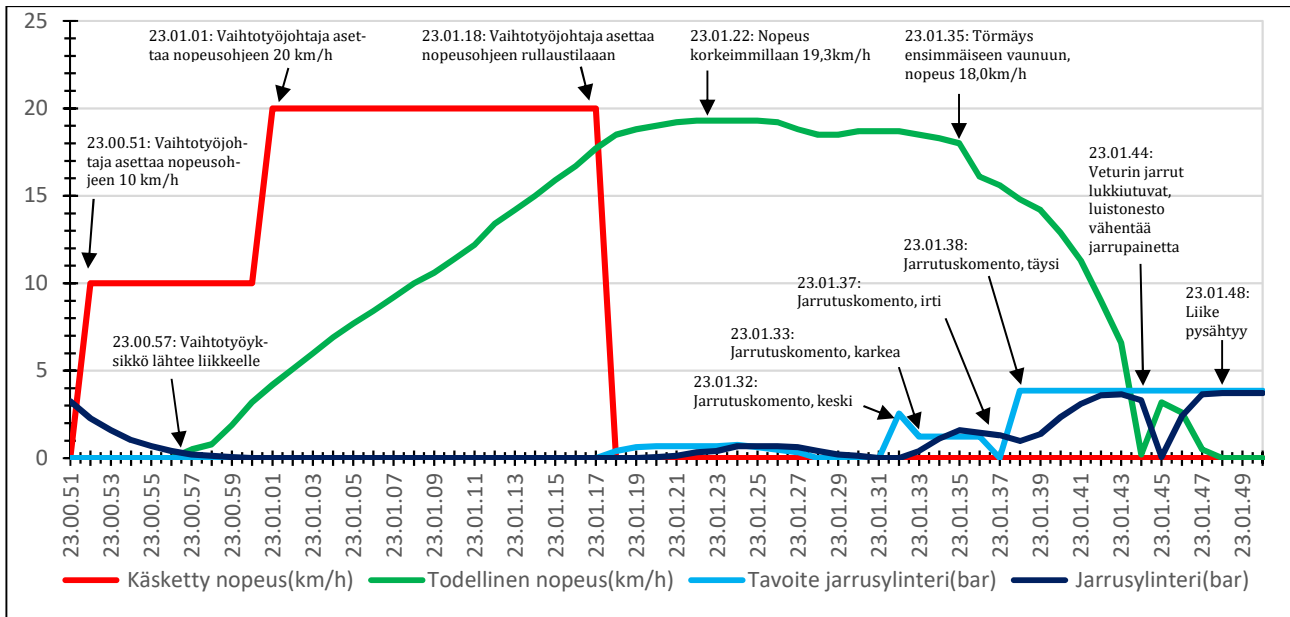
Kuva 3. Dv12-veturin radio-ohjausjärjestelmän lokitiedot törmäykseen johtaneesta työntöliikkeestä. Vaihtotyönjohtaja laittoi liikkeen aluksi radio-ohjaimella nopeuspyynnön 10 km/h ja nosti sen hetken kuluttua 20 km/h:iin. Nopeus nousi siten, että korkeimmillaan se oli 19,3 km/h. Työntöliikkeen sivuutettua vaihteen V238 nopeudella 18 km/h kuului kova pamaus ja sen jälkeen rahisevaa ääntä sekä toinen pamaus. Vaihtotyönjohtaja aloitti jarrutuksen ja vaihtotyöyksikön liike pysähtyi 30 m ensimmäisen törmäyksen jälkeen. (Kuva: OTKES)

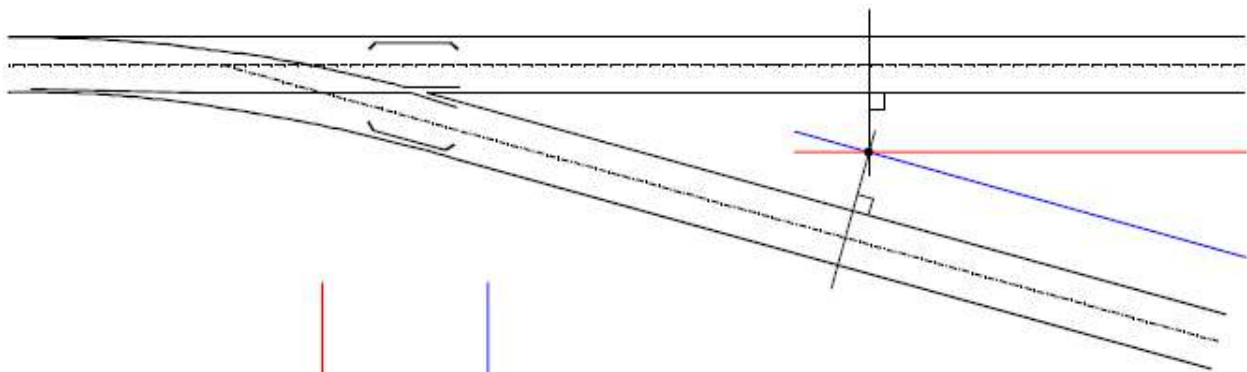
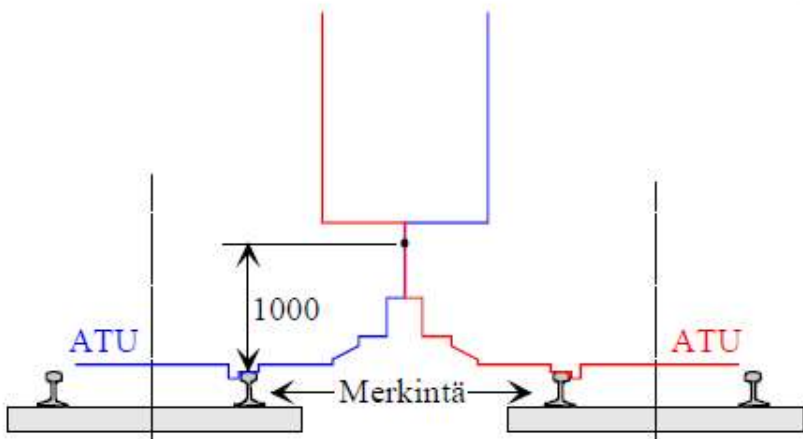
Vaihteen rajamerkki on kiskon kylkeen maalattu puna-valkoinen merkki (kuva 2.1:1), joka osoittaa kuvan 2.1:2 mukaisesti kohdan, jossa kahden vierekkäisen raiteen aukean tilan ulot- tumat kohtaavat toisensa 1 000 mm korkeudella kiskon selän yläpuolella.

Kuva 4. Jt:n kohdassa 2.1 oleva ohjeistus vaihteen rajamerkistä. (kuva: Väylävirasto)

Seisontaraiteistoilta oli poistettu raiteiden välissä olleet vaijeriset rajamerkit ja niiden tilalle ei oltu kiskoon maalattu vaihtoehtoisia rajamerkkejä.
