Teematutkinta vaihtotöissä tapahtuneista onnettomuuksista ja vaaratilanteista – Veturin törmääminen raiteensulkuun Kemijärvellä 8.10.2019

Tämä on teematutkintaan R2019-S1 kuuluvan yksittäistapauksen raportti.

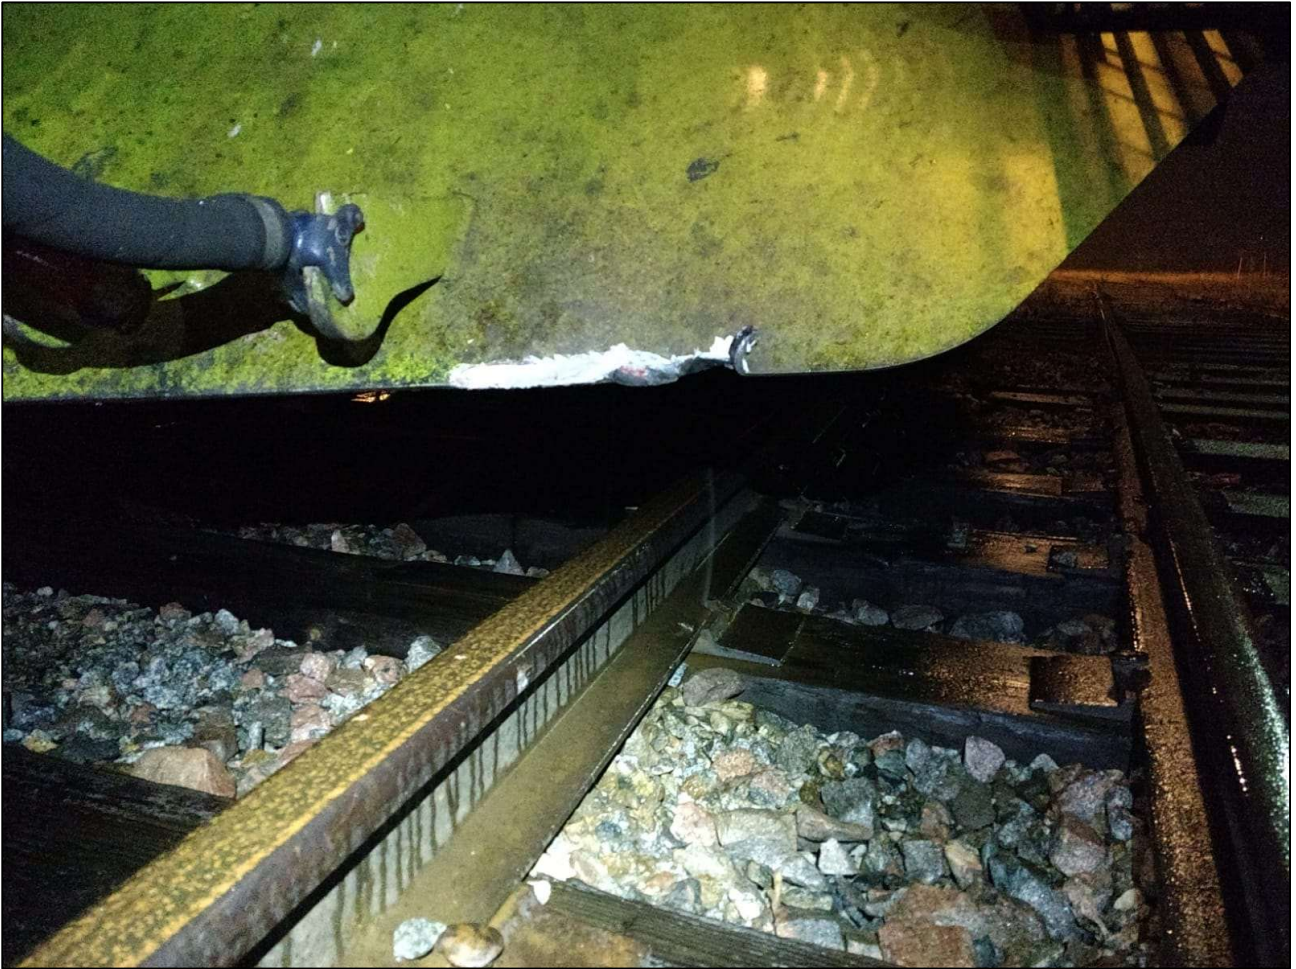
Veturin lähestyessä ratapihan eteläpään vaihteita raidetta 973 veturinkuljettaja alkoi tähystää ohjaamosta edessä olevien vaihteiden asentoa. Saman aikaisesti veturi törmäsi kello 19.25 raiteen vasemmassa kiskossa olleeseen raiteensulkuun P920 nopeudella 7 km/h ja pysähtyi nopeasti. Veturinkuljettaja ei ehtinyt huomata kiskossa ollutta punaista raiteensulkua eikä myöskään jarruttaa törmäyksen estämiseksi. Veturin vahvatekoinen esteenraivaaja osui raiteensulkuun ja työnsi sen irti kiskosta, mutta veturi ei suistunut.

Kuva 1. Esteenraivaajassa näkyy raiteensulun jättämä törmäysjälki. (Kuva: Fenniarail Oy)

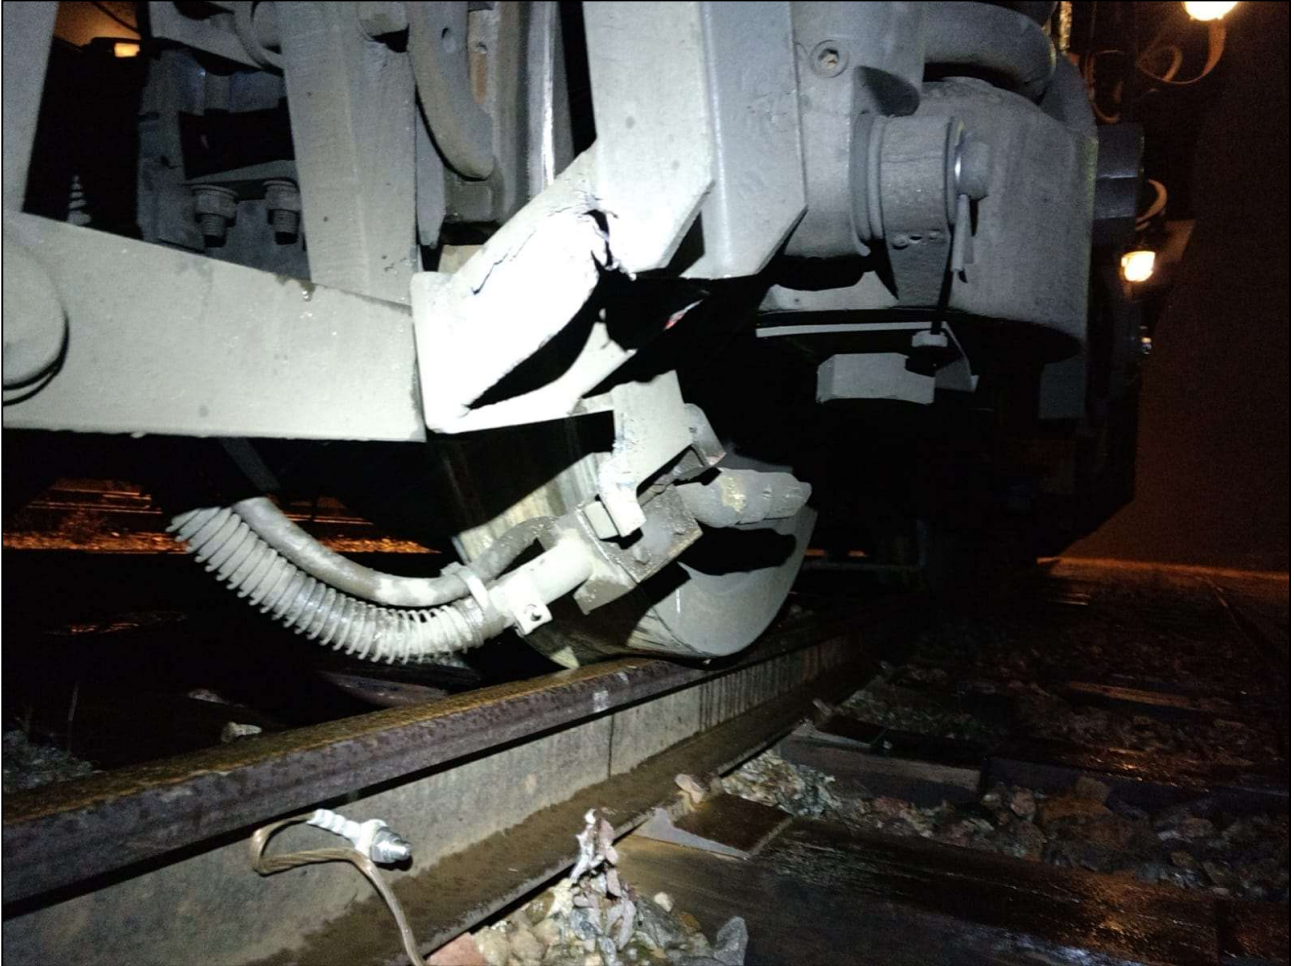
Törmäyksessä raiteensulun kiinnityspultit katkesivat ja raiteensulku irtosi. Raiteensulun käyttötanko vääntyi ja puinen ratapölkky vaurioitui. Irronnut raiteensulku kiilautui veturin telin väliin ja vaurioitti veturia. Muun muassa hiekoitinlaitteisto vääntyi.

Kuva 2. Veturin hiekoitinlaitteisto vaurioitui törmäyksessä. (Kuva: Fenniarail)

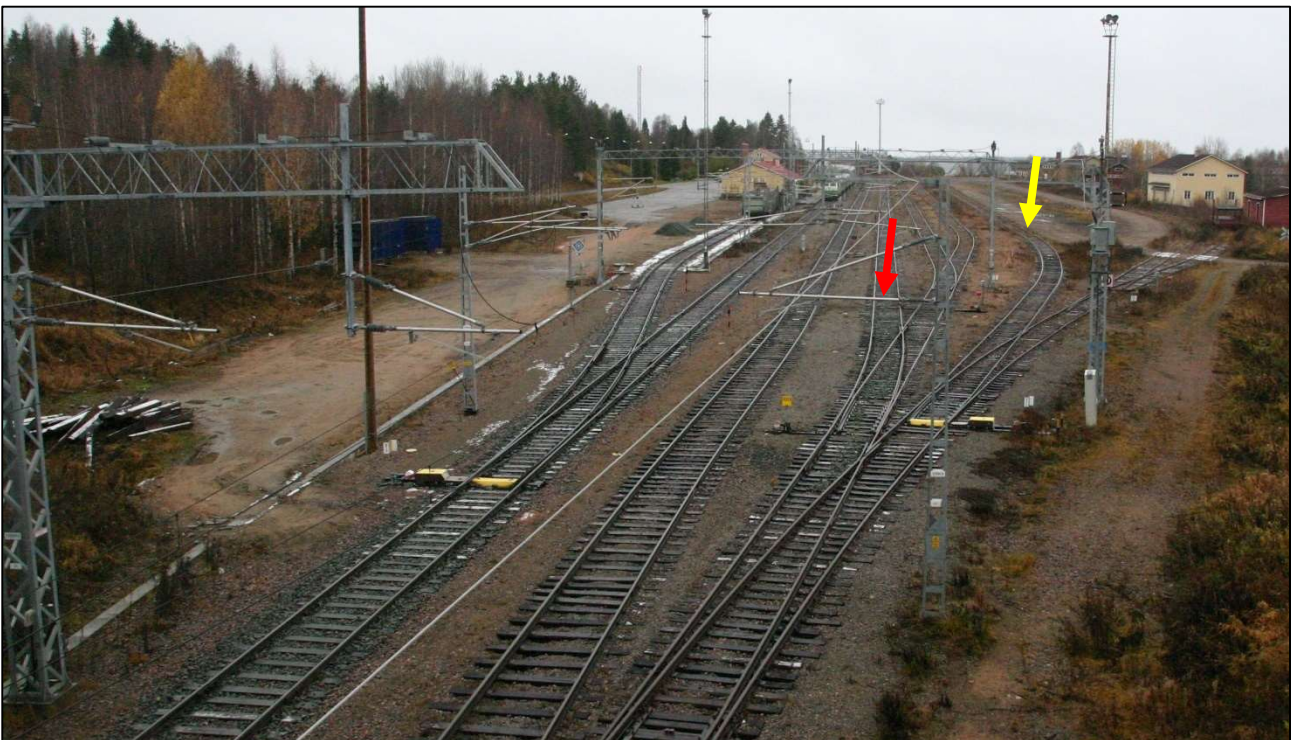
Kuva 3. Ratapiha etelän (Rovaniemen ja Patokankaan) suunnasta. Raide 973 ja törmäyskohta (punainen nuoli). Raide 976 (keltainen nuoli). (Kuva: OTKES)

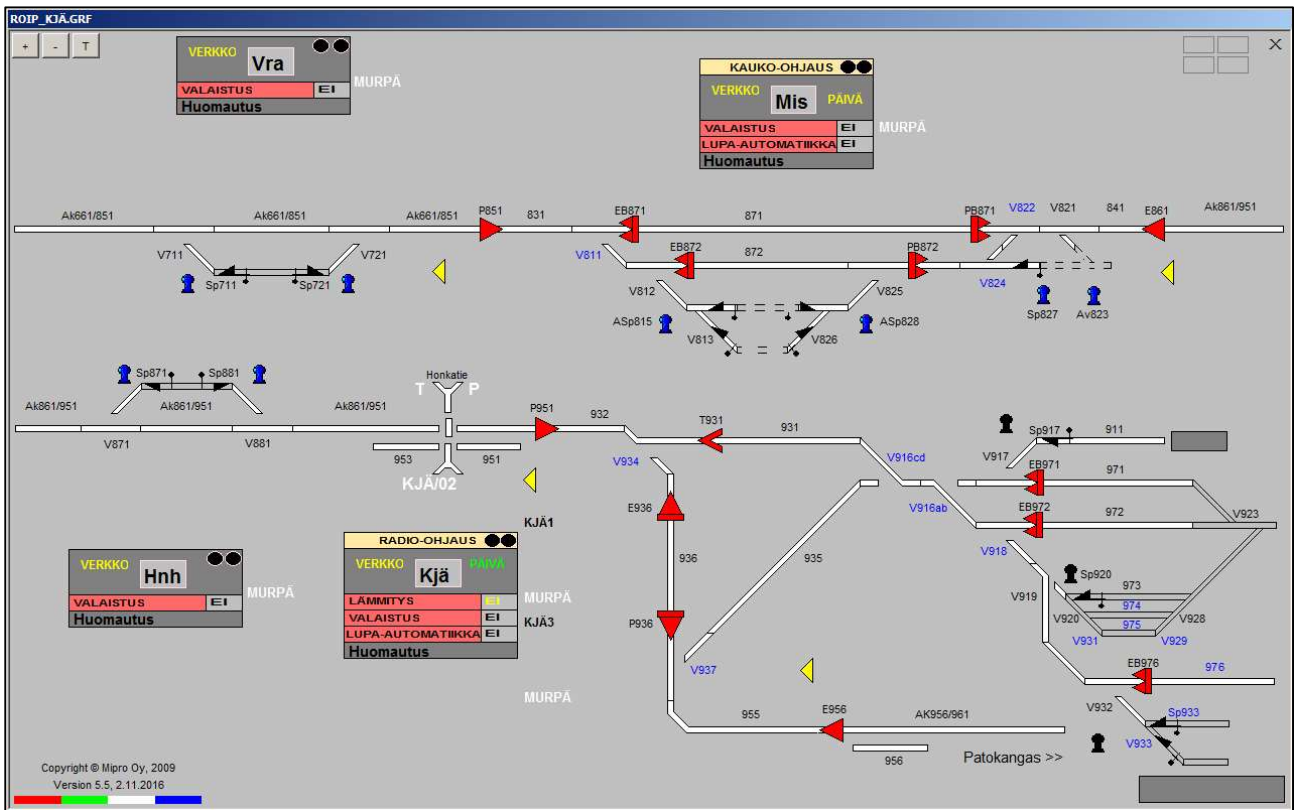
Kemijärven ratapihan eteläpään vaihteet V918 ja V919 kauko-ohjataan Oulussa sijaitsevasta ohjauskeskuksesta. Ratapihan pohjoispään vaihteet V923, V924 ja V925, joiden kautta kuljetaan raiteelle 976 ovat käsikäyttöisiä. Pohjoispään raiteet ja vaihteet V924 (kaksipuolinen ris-teysvaihte, ”enkku”) ja V925 eivät näy liikenteenohjaajan näytöllä.

Kuva 4. Kuvakaappaus liikenteenohjaajan näytöltä. Kuvan oikeassa alareunassa Kemijärven liikennepaikan raiteet. (Kuva: Finrail Oy)

Oikean raidevalinnan turvaamiseksi ja inhimillisten virheiden ja vaaratilanteiden estämiseksi ei ollut varmistusmenettelyjä. Liikenteenohjaajan ohjauspäätteen näkymä Kemijärven ratapihan osalta oli rajoittunut ja liikenteenohjaaja näki ohjauspäätteeltään ratapihan pohjoisosan ainoastaan vaihteelle V923 saakka. Puutteellisen näkymän vuoksi liikenteenohjaaja ei pystynyt seuraamaan veturin liikkumista ja tukemaan yksin työskennellyttä veturinkuljettajaa hänen tehtävässään. Myös veturinkuljettaja olisi viimeistään liikenteenohjauksen kanssa kommunikoidessaan voinut tuoda esiin vähäisen paikallistuntemuksensa. Kyseessä on toisaalta kahden toiminta- ja työkuulttuurin välisestä vuorovaikutuksesta, johon ei ole olemassa selkeää mallia.

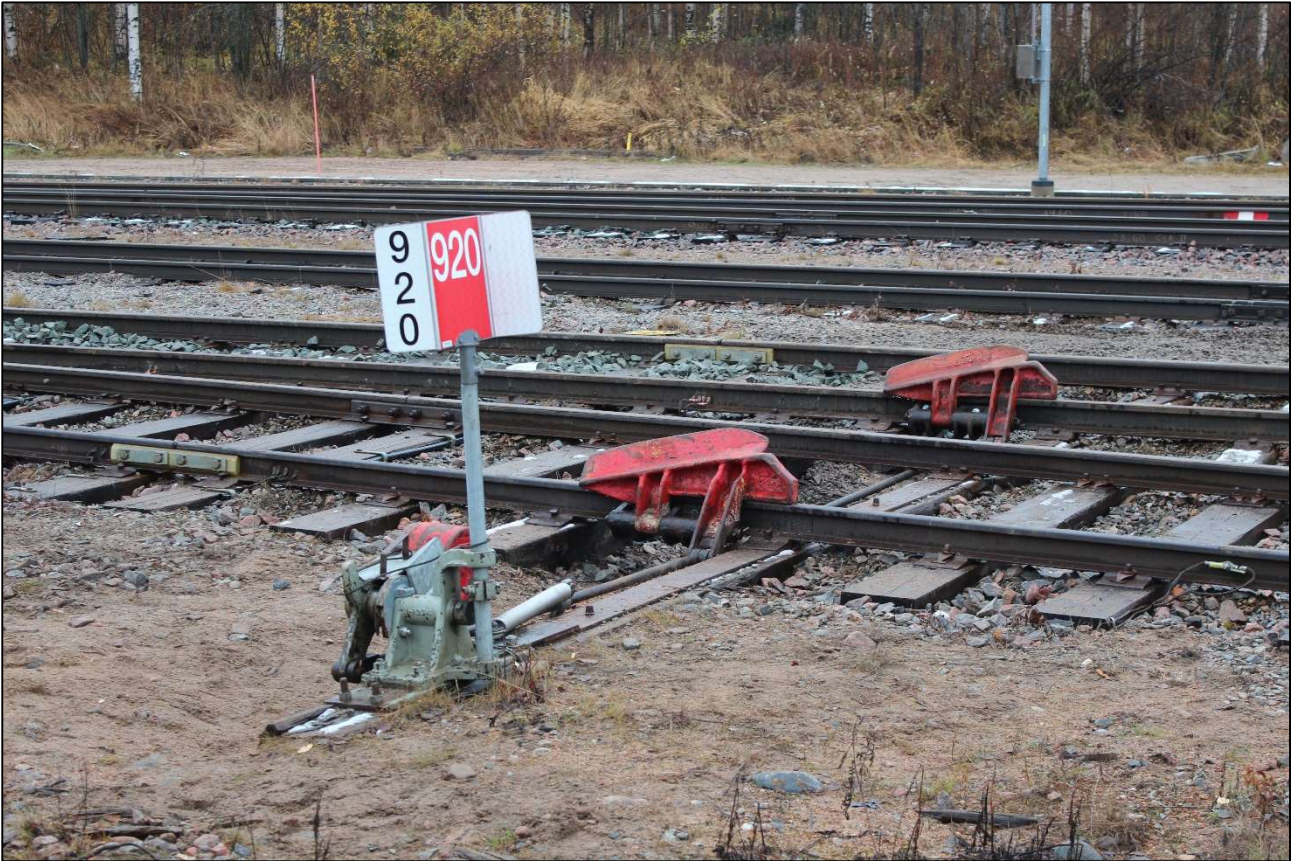
Kuva 5. Raiteensulut käännettynä kiskolle korjauksen jälkeen. (Kuva: OTKES)

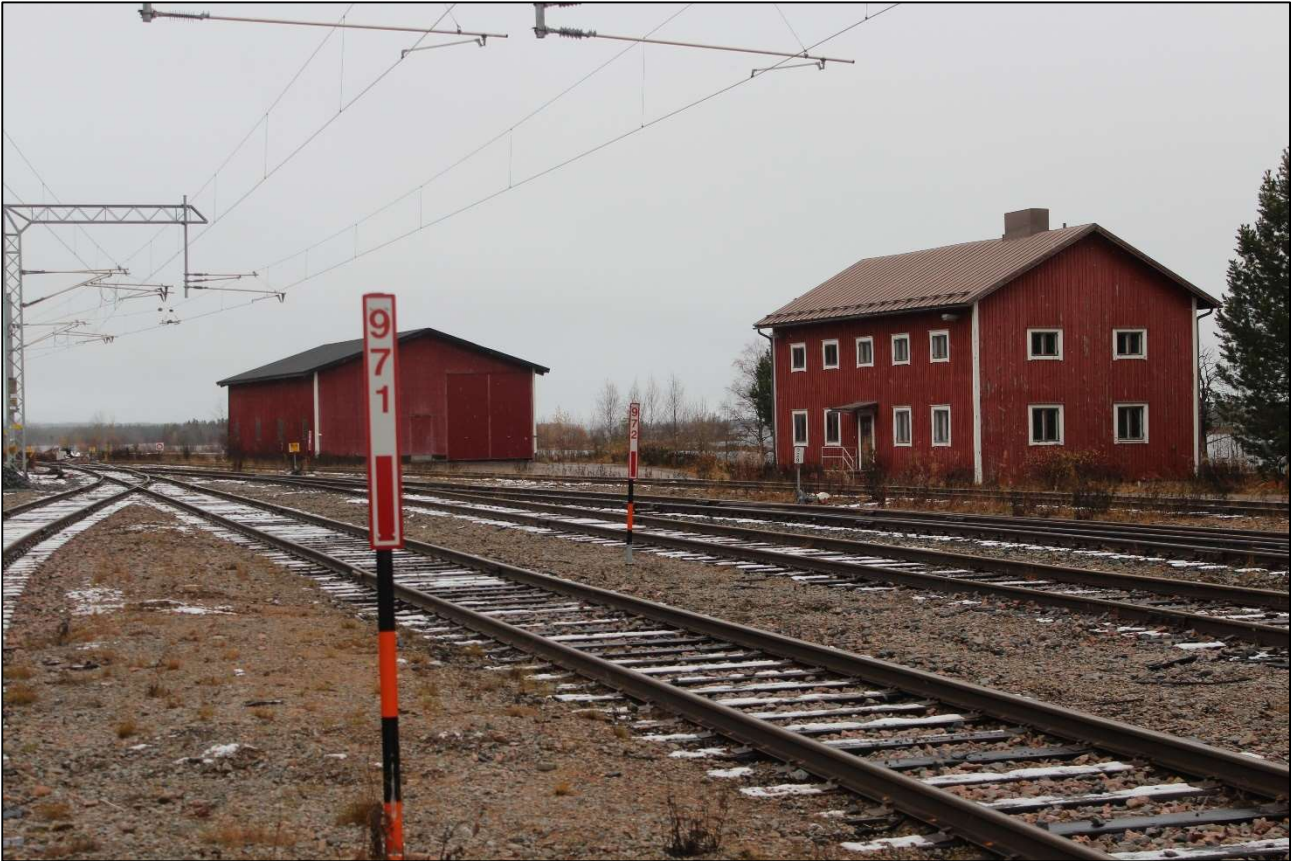
Raiteet oli merkitty *junakulkutien päätekohta* -merkeillä, joiden numerot olivat luettavissa vain liikuttaessa kohti ratapihan pohjoispäätä.

Kuva 6. Junakulkutien päätekohtamerkit. Merkit osoittavat raiteen numeroinnin vain yhteen suuntaan. (Kuva: OTKES)

Raiteiden numerointi oli toteutettu vain *junakulikutien päätekohta* -merkeillä, jotka näkyivät ainoastaan toiseen suuntaan liikuttaessa, joten niistä ei ollut apua veturinkuljettajalle raiteiden paikantamisessa. Kuljettajan ratapihalla tekemä silmämääräinen havainnointi raiteistosta johti virhearvioon. Raiteet menevät helposti sekaisin näkökentässä ratapihoilla, joissa on useita raiteita rinnakkain. Selkeämpi ja molempiin suuntiin pimeässäkin hyvin näkyvä numerointi saattaisi vähentää virheen mahdollisuutta.

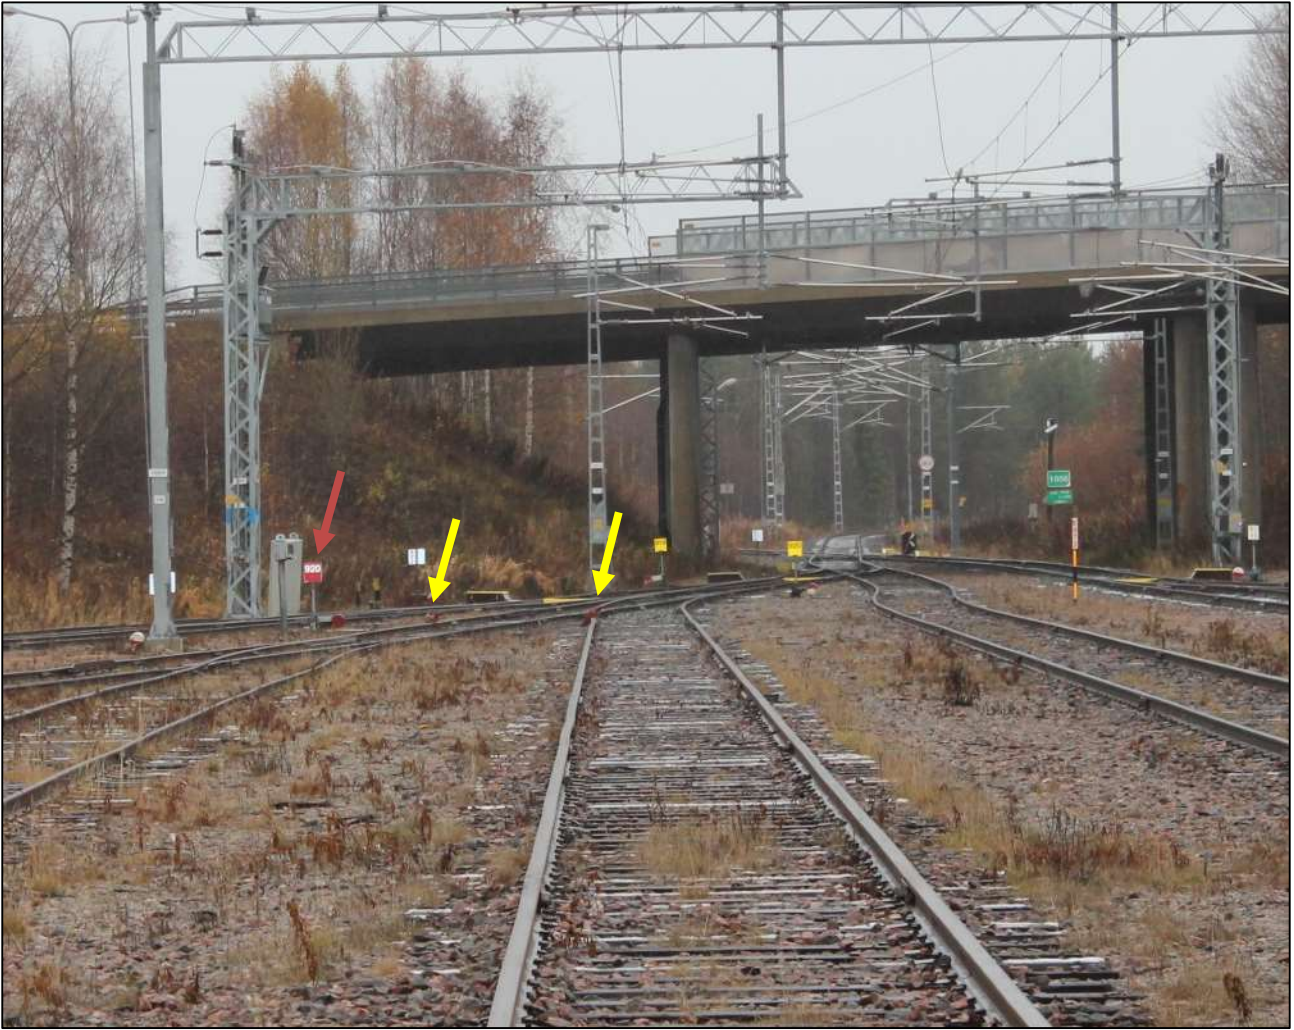
Raiteella 973 ja raiteille 974 ja 975 johtavalla vaihdekujalla olevat raiteensulut on toteutettu yhdellä yhteisellä lukittavalla käyttölaitteella ja yhdellä raiteensulusta ja sen asennosta kertovalla merkillä. Merkki on sijoitettu vaihteen V931 vasemmalle puolelle veturin tulosuunnasta katsottuna. Kyseisellä paikalla kauas raiteensulusta sijoitettu merkki ei selkeästi viesti raiteella 973 olevasta raiteensulusta. Asia korostuu, jos ratapiha ei ole kuljettajalle entuudestaan tuttu.

Kuva 7. Näkymä veturin tulosuunnasta raiteella 973. Raiteensulut (keltaiset nuolet) ja raiteensuluista kertova merkki (punainen nuoli). (Kuva: OTKES)

Raiteensulkujen punainen väri erottuu huonosti pimeällä säällä tummansävyisistä ratasepeleistä ja kiskosta. Paremmiin erottuva väri saattaisi erottua tummasta pohjasta paremmin kuljettajan tähtystäessä.

Koska veturinkuljettaja oletti olevansa raiteella 976, hän ei kiinnittänyt huomiota raiteensulkuun tai siitä kertovaan merkkiin. Raiteensulut oli merkitty ainoastaan yhdellä, raiteiden 973–975 vasemmalle puolelle sijoitetulla, raiteensuluista ja niiden asennosta ilmoittavalla merkillä. Raiteensuluista kertovasta merkistä ei käynyt ilmi raiteensulkujen tarkkaa määrää tai sijaintia. Raiteensulut myös erottuivat pimeällä huonosti tummasta taustasta. Selkeästi sijoitetut ja pimeässä paremmin erottuvat merkit kertoisivat raiteensulkujen sijainnin paremmin ja kiinnittäisivät kuljettajan huomion.
