Teematutkinta vaihtotöissä tapahtuneista onnettomuuksista ja vaaratilanteista – Puutavaravaunun suistuminen Ylöjärvellä 22.10.2019

Tämä on teematutkintaan R2019-S1 kuuluvan yksittäistapauksen tutkintaselostus.

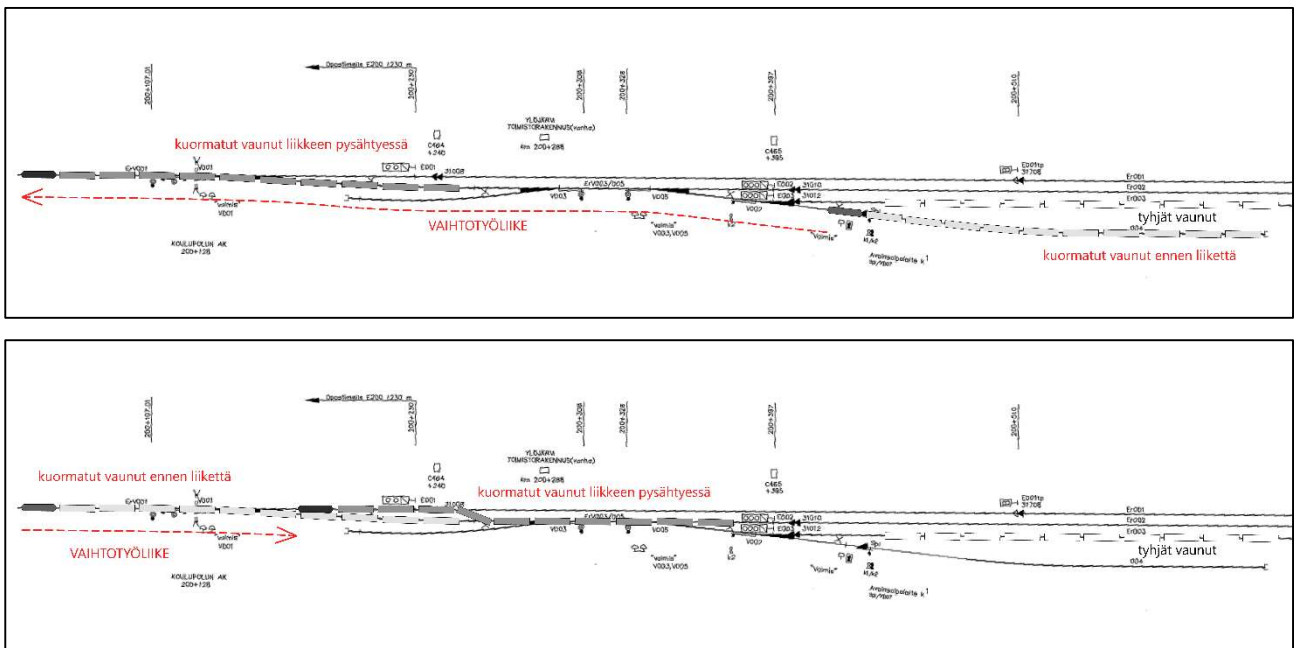
Vaihtotyöyksikön viimeisen vaunun ylitettyä vaihteen V005 vaihtotyönjohtaja pysäytti liikkeen. Hän käänsi vaihteen V005 johtamaan raiteelle 002. Vaihtotyönjohtaja nousi viimeisen vaunun astimelle ja alkoi työntää vaihtotyöyksikköä raiteelle 002. Työntämisen jatkuttua jonkin matkaa liike pysähtyi, kun jarrujohto tyhjäntyi ja jarrut kytkeytyivät päälle. Vaihtotyönjohtaja lähti selvittämään jarrujohdon tyhjäntymisen syytä ja havaitsi vaihteella V001 veturista laskien neljännen vaunun telin suistuneen kiskoilta.

Kuva 1. Ylempänä suistumista edeltänyt vaihtotyöliike ja alempana suistumiseen päättynyt liike. (Tastakartta: Väylävirasto, merkinnät: OTKES)

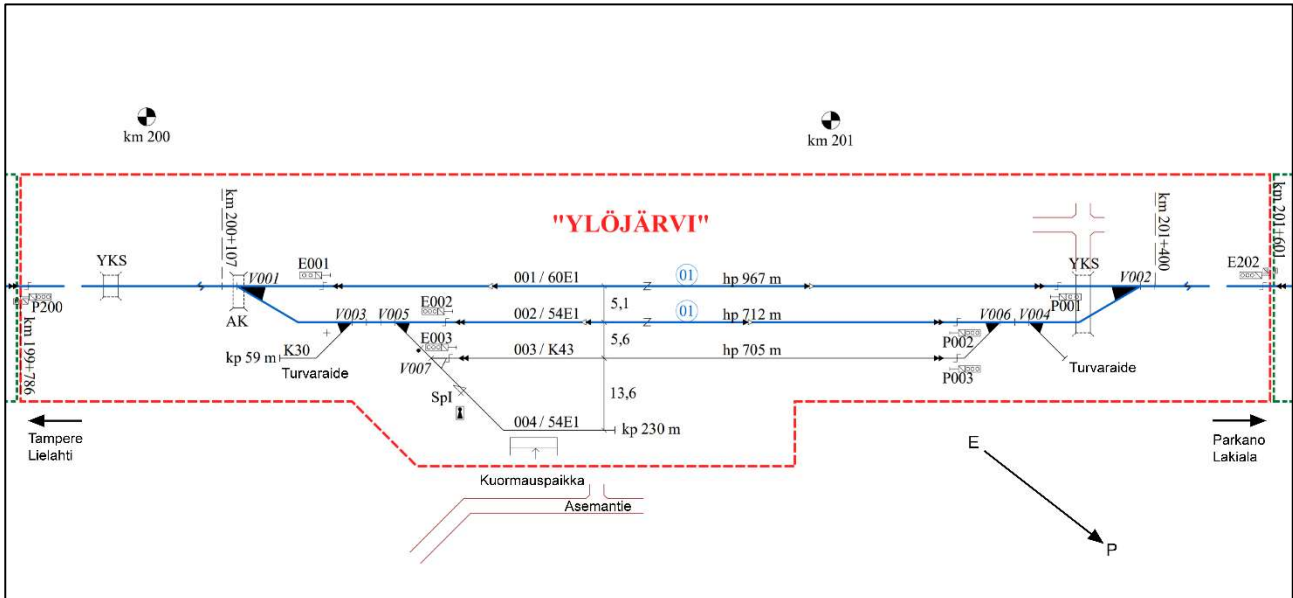
Kuva 2. Ylöjärven liikennepaikan raiteistokaavio. (Kuva: Väylävirasto, merkinnät: OTKES)

Suistuminen tapahtui ratapihan eteläpäässä vaihteessa V001. Pääraiteella olevat vaihteet V001 ja V002 ovat YV60-900-1:18-vaihteita, joiden kääntölaite on Siemensin Bsg 9 malli 783. Aukiajon⁴ tapahtuessa nämä kääntölaitteet rikkoutuvat ja vaihteen kieli jää vapaaksi. Kääntölaite tunnistaa aukiajon ja siitä välittyy ilmoitus asetinlaitteelta liikenteenohjauksen kauko-ohjausjärjestelmään.

Vaihtotyöyksikön ajettua vaihteen V001 auki, sen toinen käyttölaite rikkoontui siten, että vaihteen kielten käyttötangot murtuivat irti käyttölaitteen rungosta. Tällöin vaihteen kielet pääsivät kääntymään vapaasti. Liikenteenohjaukseen hälytyslistaan tuli tieto vaihteen aukiajosta, liikenteenohjausjärjestelmä antoi äänimerkin ja vaihteen symboli näytöllä alkoi vilkkua punaisena.

Kuormattujen vaunujen siirto lähtöraiteelle olisi mahdollista tehdä paikallisluparyhmä 2:lla, jos turvaraide olisi noin 40 m pidempi. Turvaraiteen pidentäminen voi olla hankalaa tai kallista, koska 60 m:n päässä turvaraiteen raidepuskimesta on alikulku. Toinen vaihtoehto olisi tehdä raiteelta 004 raiteensululla varustettu vaihdeyhteys raiteelle 003 ratapihan pohjoispään.

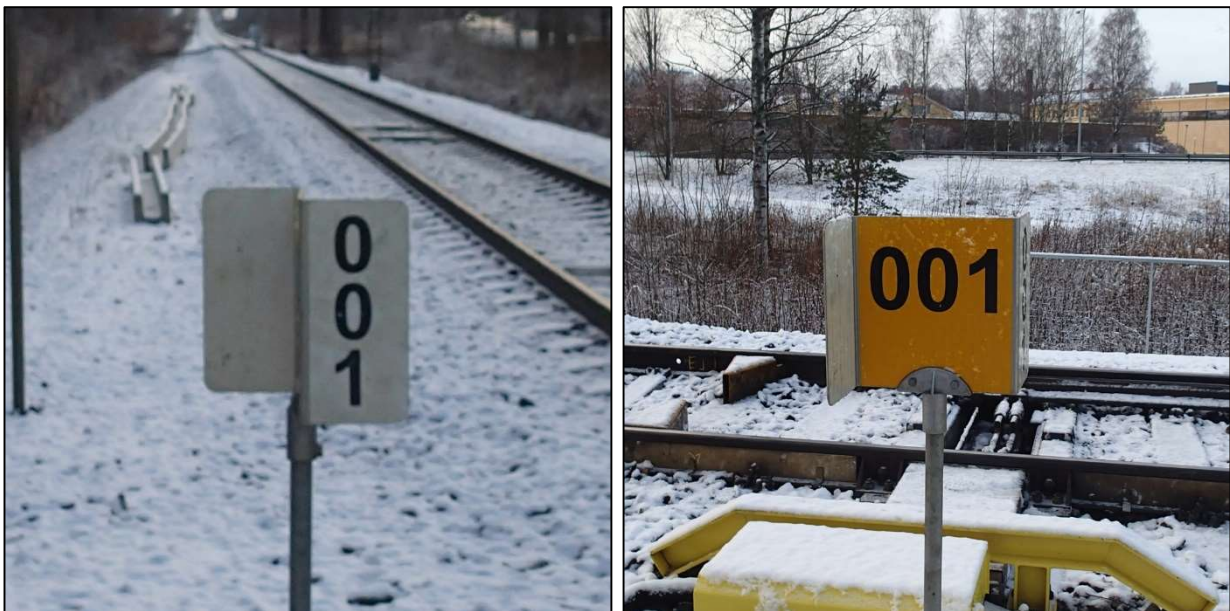
Vaihteen merkki näyttää raiteiden suunnasta katsoen keltaista (Z:n pystyosa), kun vaihde on asetettu poikkeavalle raiteelle. Keltaisella pinnalla vaihteen numero on vaakasuuntainen. Vaihteen V001 merkki oli hyväkuntoinen.

Kuva 3. Vaihteen V001 merkki. Vasemmalla valkoinen pinta näkyvissä, oikealla keltainen pinta näkyvissä. (Kuva: OTKES)

VR:n oman tutkinnan mukaan suistuminen johtui siitä, että vaihtotyönjohtaja oli tulkinnut vaihteen merkin asennon virheellisesti, minkä vuoksi vaihde tuli ajetuksi auki. Työntöliikkeen alkaessa vaihtotyöyksikkö katkesi ja suistui.

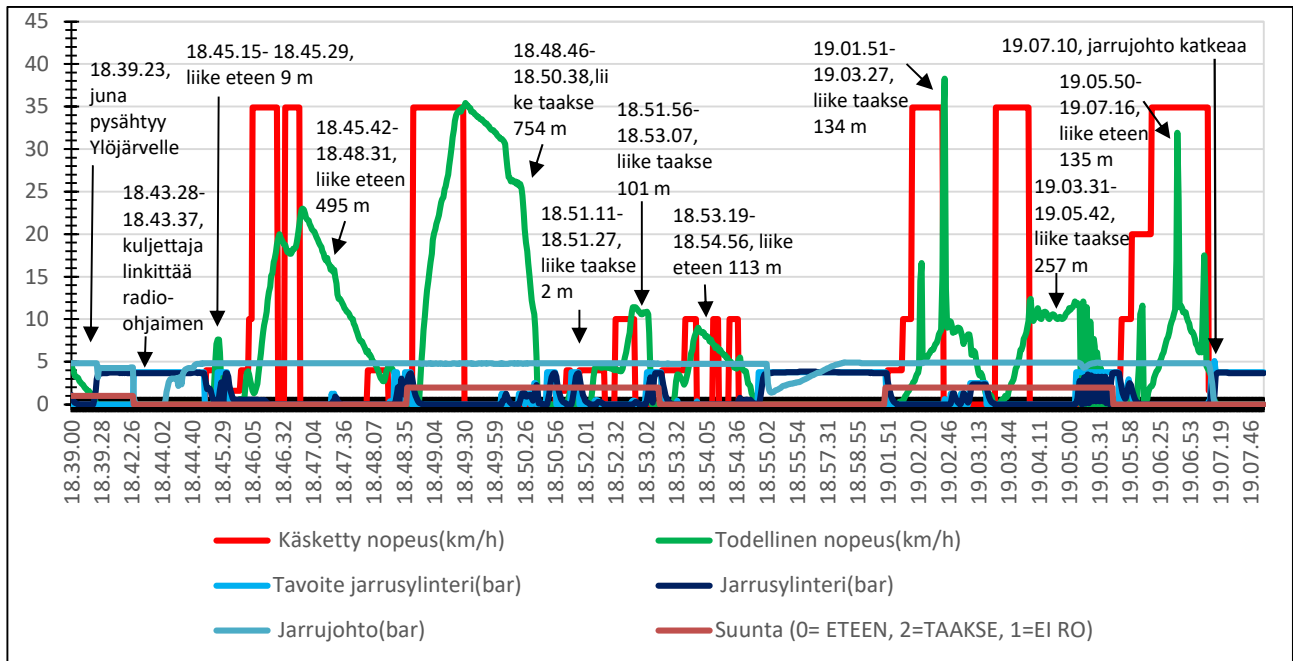
Veturin radio-ohjausjärjestelmän ja rekisteröintilaitteen tallenteista⁶ pystyttiin selvittämään junan saapuminen Ylöjärvelle ja Ylöjärven ratapihalla tehdyt vaihtotyöliikkeet ennen suistumista. Junan T53231 saavuttua Ylöjärvellä raiteelle 003 kello 18.39.23 kuljettaja otti veturin radio-ohjausjärjestelmän käyttöön linkittämällä radio-ohjaimen (OCU) veturiin. Kuljettaja irrotti veturin vaunuista ja ajoi veturin vaunujen edestä ratapihan pohjoispäähän, raidetta 002 pitkin ratapihan eteläpäähän ja raiteelle 004 kiinni siellä seisseisiin kuormattuihin vaunuihin. Kuormatut vaunut hän veti raiteelta 004 vaihteen V005 eteläpuolelle.

Kuva 4. Junan saapuminen Ylöjärvelle ja vaihtotyöliikkeet ennen törmäystä. Liike eteen = liike veturin pitkä pää edellä, tässä pohjoisen (Lakiala) suuntaan. Liike taakse = liike veturin lyhyt pää edellä, tässä etelän (Lielähti) suuntaan.

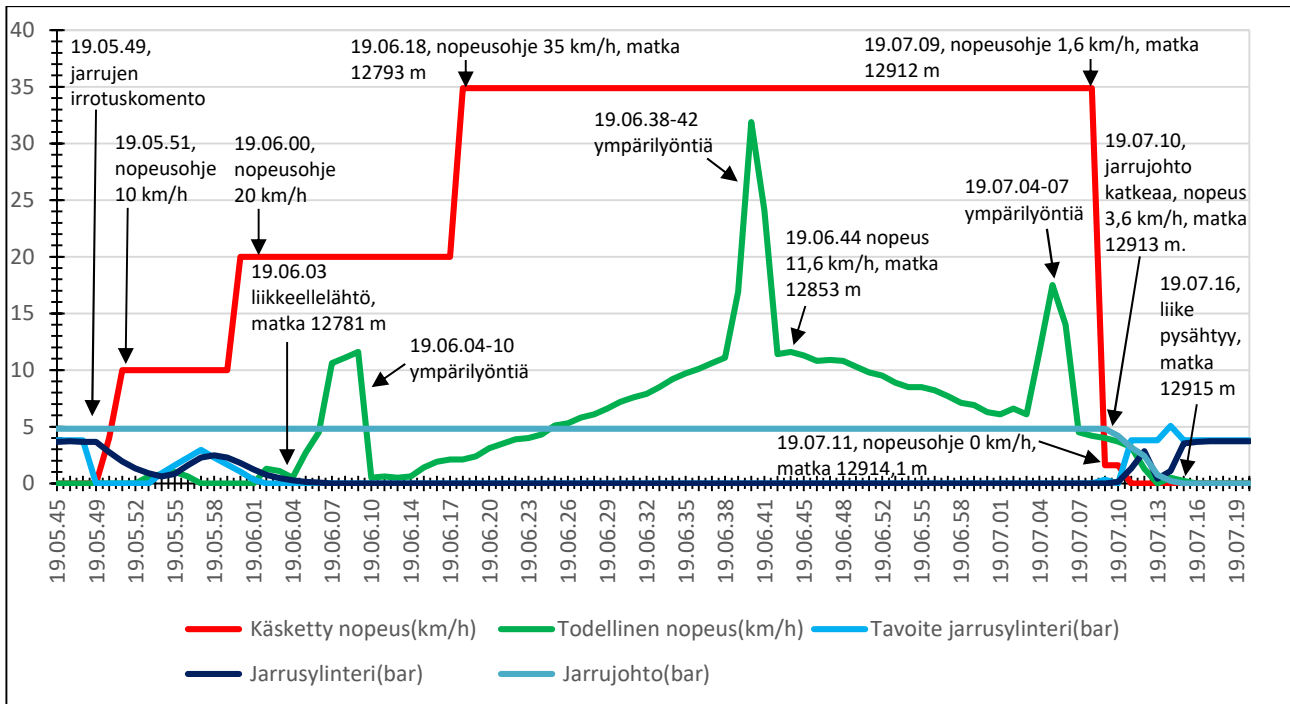
Suistumiseen päättyneen liikkeen tarkoituksena oli työntää vaihteen V005 eteläpuolelle vedetyt vaunut raiteelle 002. Vaihtotyöyksikkö lähti liikkeelle kello 19.06.03. Raskaan vaihtotyöyksikön liikkeelle saaminen oli hidasta ja veturin pyörät löivät ympäri. Nopeus ehti nousta korkeimmillaan 11,6 km/h:iin. Kello 19.07.10 työntöliikkeen edettyä 132,6 m vaunujen välinen jarrujohto katkesi ja jarrut menivät päälle. Nopeus oli tällöin 3,6 km/h.

Vaihteen aukiajon tarkkaa ajankohtaa ei pysty RO-tallenteesta näkemään, mutta kuljetun matkan perusteella se tapahtui noin kello 19.05. Aukiajosta suistumiseen kului aikaa noin kaksi minuuttia.

Kuva 5. Suistumiseen päättyneen liikkeen tapahtumat. Liikkeen suunta kohti pohjoista, veturin pitkä pää edellä (suunta eteen). Veturi työnsi vaunuja edellään.

Jarrujohdon katkeamisen jälkeen vaihtotyöyksikkö pysähtyi kuudessa sekunnissa. Jarrujohdon katkeamisen jälkeen yksikkö ehti kulkea 1,8 m.
