Teematutkinta vaihtotöissä tapahtuneista onnettomuuksista ja vaaratilanteista –  
Vaihtotyöyksikön katkeaminen ja  
karanneiden vaunujen törmäminen  
raiteella seisseisiin vaunuihin  
Inkeroisissa 11.11.2019

Tämä on teematutkintaan R2019-S1 kuuluvan yksittäistapauksen tutkintaselostus.

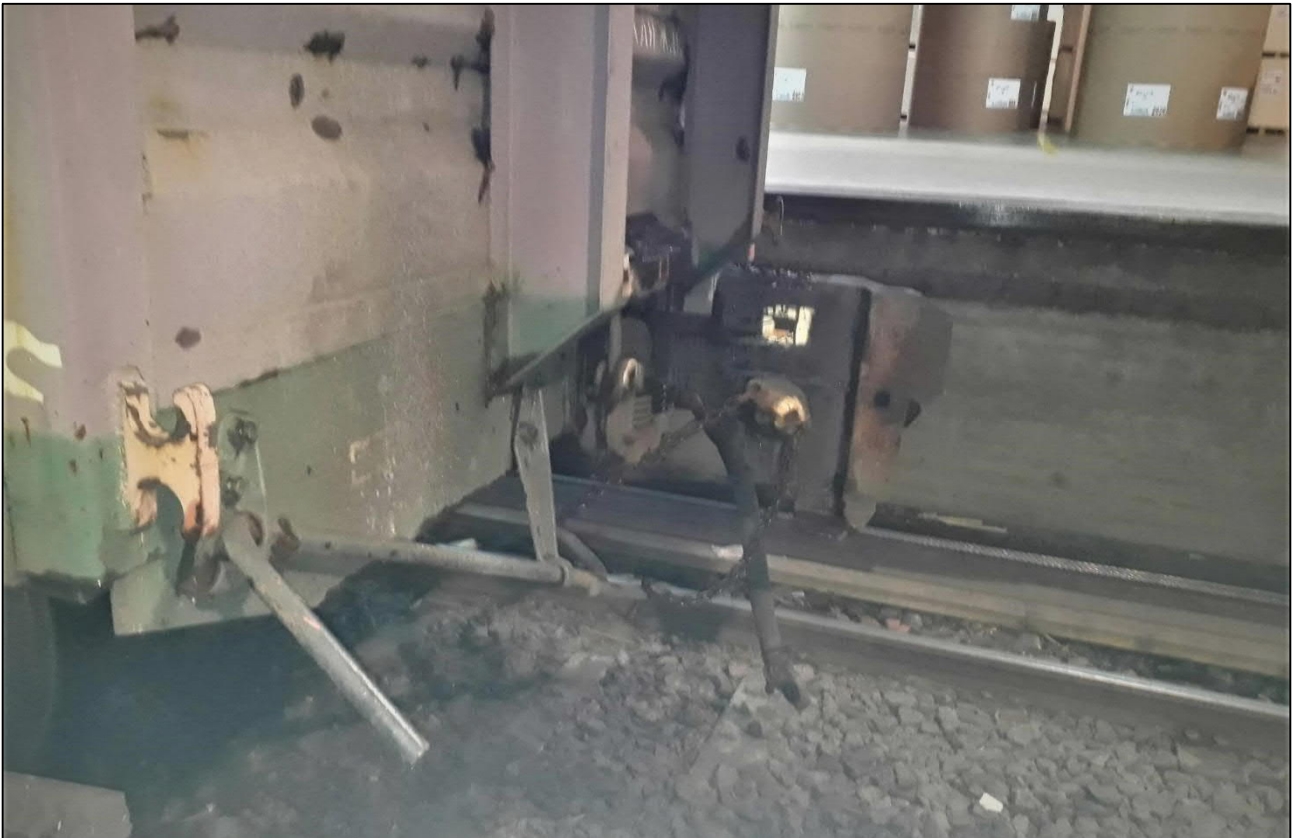
Kuva 2. Heti onnettomuuden jälkeen otettu kuva Vgk-vaunun SA3-kytkimestä, joka irtosi Hkba-vaunun SA3-kytkimestä. Irrotustangon asento on irrotusasennon ja normaalitilan välillä. (Kuva: VR Transpoint)

Irtoamisen syy jäi osittain selittämättä. Testaustilanteessa venäläisen vaunun kiinnittyminen Hkba-vaunuun tapahtui normaalisti. Huomionarvoista kuitenkin on, että välittömästi onnettomuuden jälkeen otetuissa kuvissa näkyy, että Vgk-vaunun SA3-kytkimen irrotustanko oli noin 45° kulmassa, eli normaalitilan (pystysuora) ja irrotusasennon (90°) välillä.
