# Teematutkinta vaihtotöissä tapahtuneista onnettomuuksista ja vaaratilanteista – Vaunun suistuminen Suolahdessa 2.12.2019

R2019-S1-06

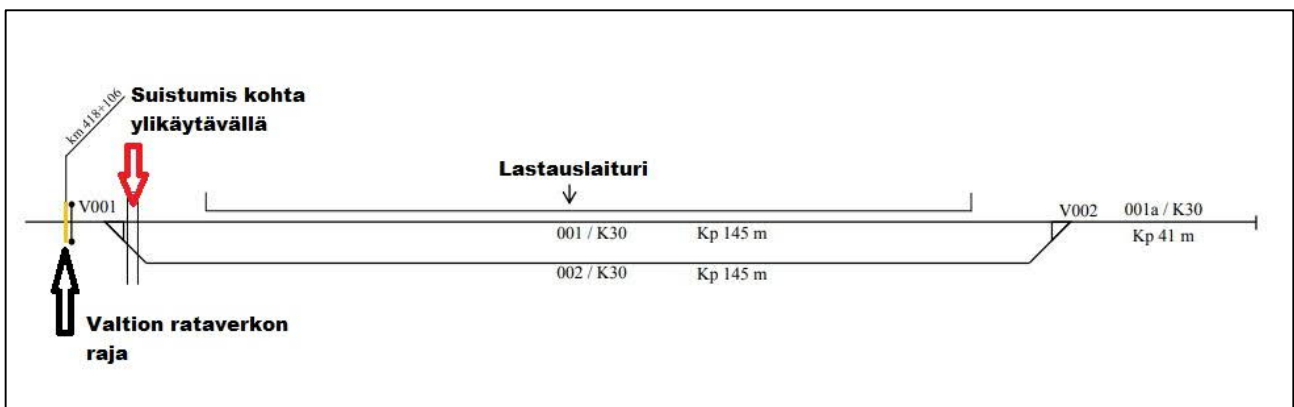
Työntöä jatkettiin yli kantatien tasoristeyksen. Liike pysäytettiin ennen tehtaan porttia, jossa on myös valtion rataverkon ja yksityisraiteen raja. Vaihtotyönjohtaja nousi alas vaunusta ja meni avaamaan tehdasalueen portin. Portin avattuaan hän joutui puhdistamaan harjaamalla vaihteen V001. Vaihteen puhdistamisen jälkeen hän sai käännettyä vaihteen raiteelle 002. Raiteella 001 olivat valmiiksi kuormatut vaunut odottamassa pois vientiä. Vaihtotyönjohtaja ohjasi liikettä tasoristeyksen kohdalta. Työntöliikkeen oli tarkoitus jatkaa vaihteen V001 kautta kohti tyhjää raidetta 002. Liikkeen jatkuessa ensimmäinen vaunu suistui tasoristeyksen kohdalla kello 14.26. Yksikön nopeus oli suistumishetkellä noin 8 km/h. Huomattuaan suistumisen vaihtotyönjohtaja teki hätäjarrutuksen. Liike pysähtyi tasoristeyksen jälkeen. Vaunun molemmat akselit suistuivat pois kiskoilta.

Kuva 1. Valtran yksityisraiteiden raiteistokaavio. (Kaavio: Oy Valtra Ab, Muokkaus: OTKES)

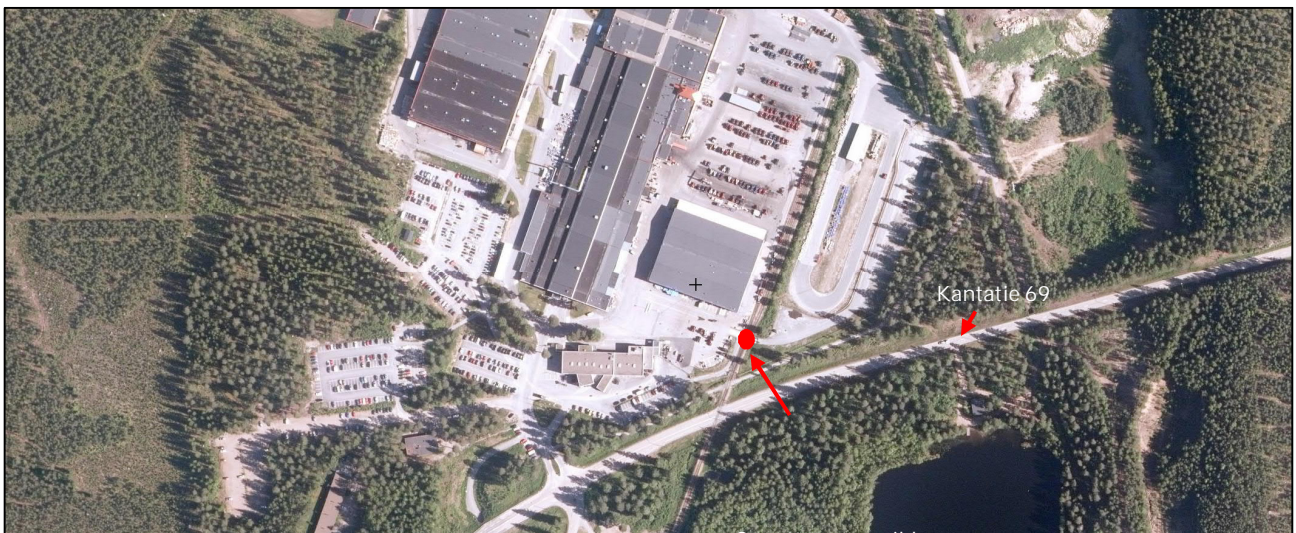
Kuva 2. Ilmakuva Valtran Suolahden tehdasalueesta. (Ilmakuva ©Maanmittauslaitos 2/2020, Merkinnot: OTKES)

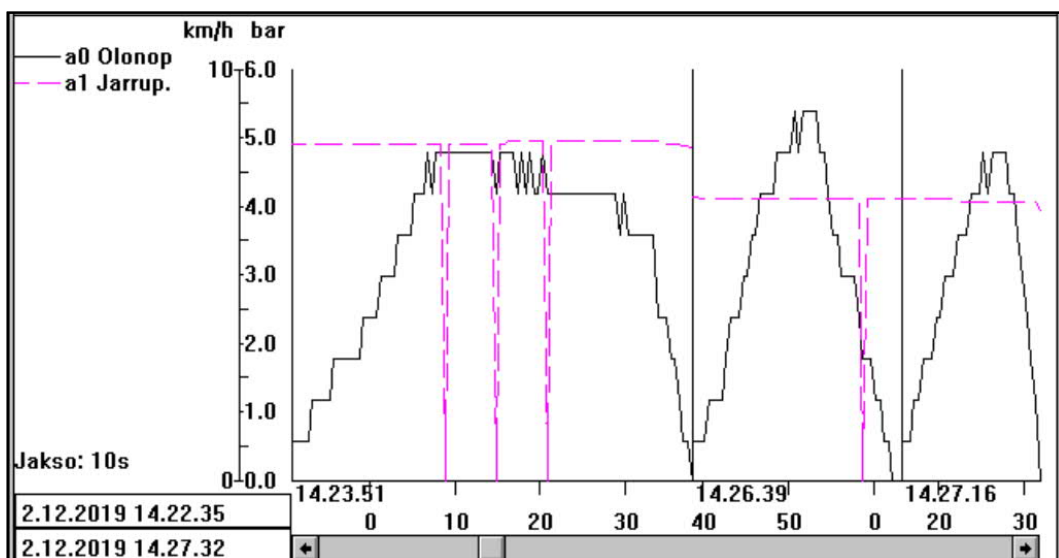
Tutkintaryhmän käytössä oli veturin kulunrekisteröintilaitteen Proctor-tallenteet, joista saatiin tieto vaihtotyössä käytetyistä nopeuksista. Tallenteiden mukaan vaunu suistui noin 8 km/h-nopeudessa.

Kuva 3. Veturin kulunrekisteröintilaitteen kuvaaja vaihtotyöyksikön liikkeestä Valtran tehdasalueen raiteistolla. (Kuva: OTKES)
