Teematutkinta vaihtotöissä tapahtuneista onnettomuuksista ja vaaratilanteista – Vaunun suistuminen Kotkan Mussalossa 27.12.2019

Tämä on teematutkintaan R2019-S1 kuuluvan yksittäistapauksen tutkintaselostus.

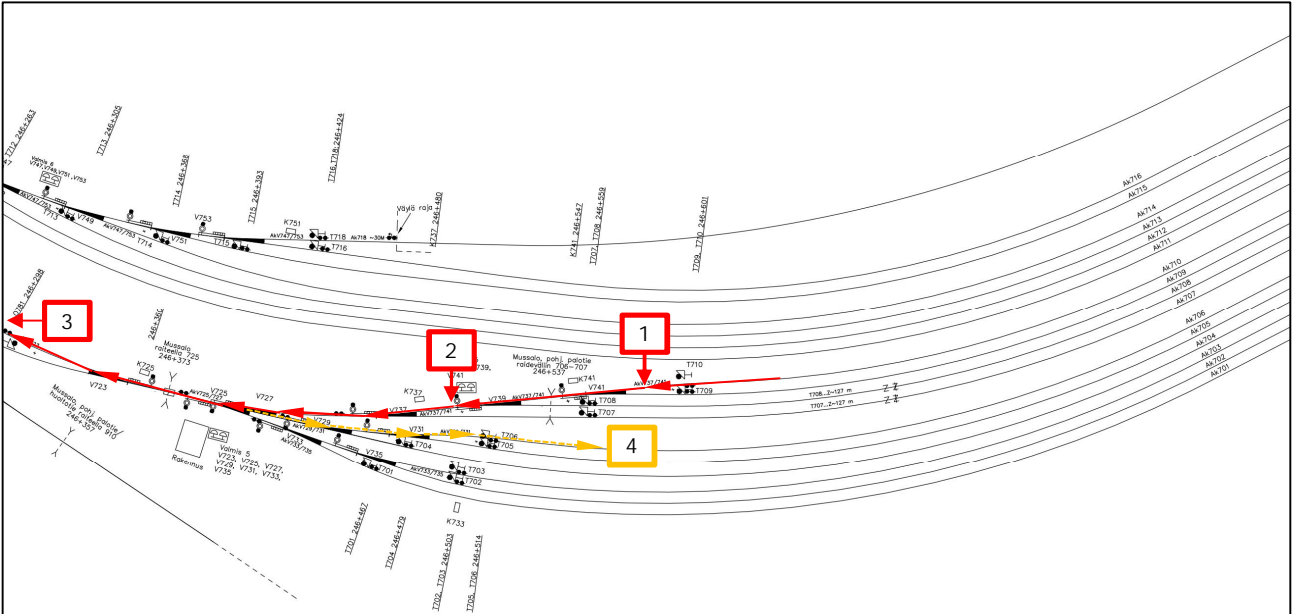
Mussalon liikenteenohjaus antoi vaihtoliikkeelle luvan "Lupa"¹. Tauottaja alkoi veturin RO-laitetta käyttäen vetämään vaihtotyöyksikköä kohti Kotolahtea saatuaan ajon sallivan opasteen. Molemmilla veturissa olleilla henkilöillä oli katse vedon suuntaan. Hetken aikaa vedettyään alkoi tauottaja hiljentämään vauhtia, että pääsisi alas veturista tähystämään työntöliikettä varten. Hän siirtyi ohjaamosta veturin käyntisillalle ja suuntasi katseen perässä tuleviin vaunuihin. Silloin hän huomasi yhden vaunun pomppivan oudosti. Vaunun suistumisen huomattuaan hän teki hätäjarrutuksen radio-ohjaimella. Tässä vaiheessa hän huomasi, että väli ei ollutkaan mennyt poikki ja heillä oli liikaa vaunuja mukana. Vaihtotyömääräyksen mukaisen yhdeksän vaunun sijasta mukana olikin kaikki kaksikymmentäyksi raiteella ollutta vaunua. Ylimääräisistä vaunuista toiseksi viimeisenä kulkeneen neliakselisen katetun Sim-vaunun takimmainen teli oli suistunut telin edessä kulkeutuneen pysäytyskengän suistamana kiskoilta vaihteen V741 vaihteeseen ohjaavan tukikiskon kohdalla kello 20.47. Vaunu kulki toinen teli suistuneena 74 metriä.

Kuva 1. Vaihtotyöyksikön suistumiseen päättynyt vetoliike lähti liikkeelle raiteilta 710 raideopastimen T710 takaa. Suistuminen tapahtui vaihdetta V741 edeltävän tukikiskon kohdalla (1). Vaunun takateli kulki suistuneena raiteen oikealle puolelle 74 m matkan. Vaihtotyöyksikkö pysähtyi siten että suistuneen vaunun takapäällä oli vaihteen V739 kohdalla (2) ja veturi 290 m päässä raiteella 781 (3). Vaihtotyöliikkeen oli tarkoitus jatkaa raiteelle 706 (4). (Kuva: Väylävirasto, merkinnät: OTKES)

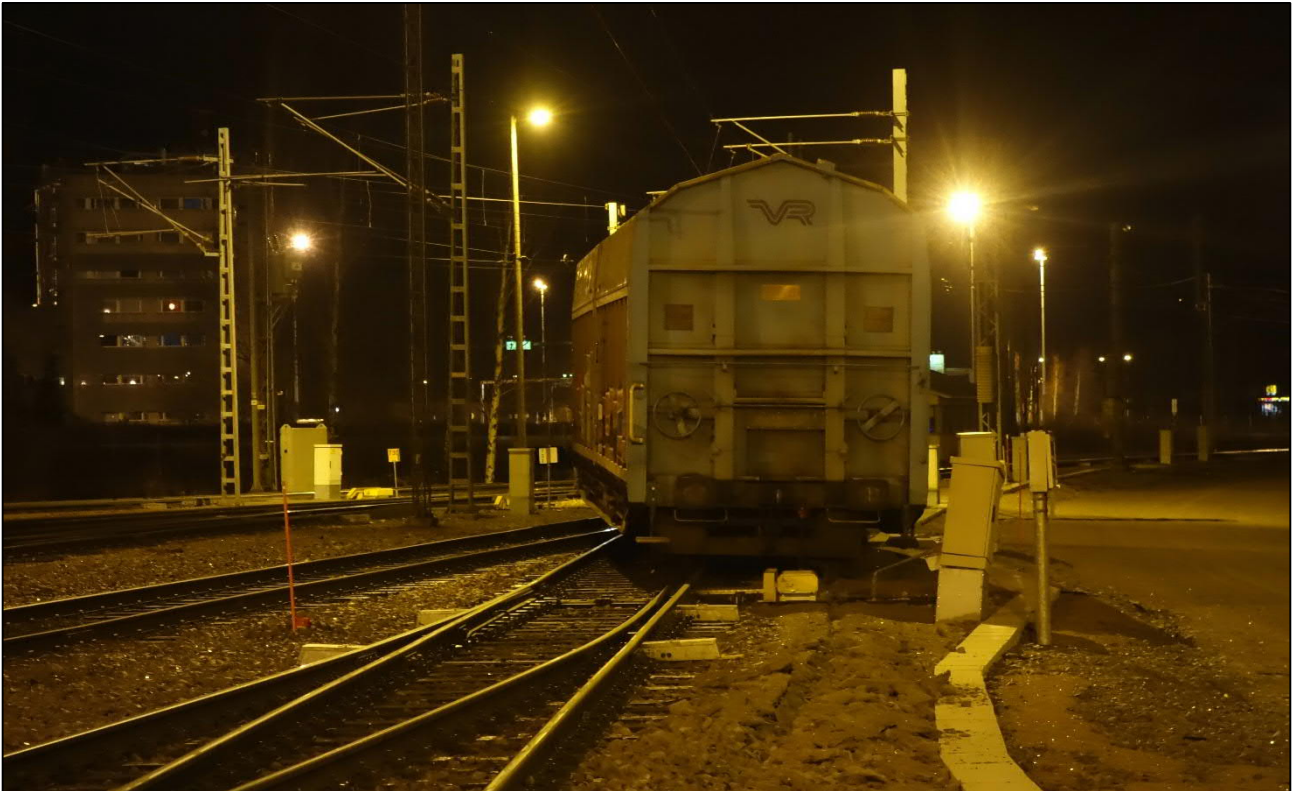
Kuva 2. Suistunut Sim-vaunu kuvattuna vaihtotyöyksikön tulosuunnasta. (Kuva: OTKES)

Onnettomuudesta ei aiheutunut henkilö- eikä ympäristövahinkoja. Rata, vaihteet V741 ja V739 sekä niihin liittyvät numerokilvet ja sähkökaapit ja sähköraidepylväs vaurioituivat suistumisen seurauksena. Suistuneeseen vaunuun tuli lieviä vaurioita.

Keskeinen suistumiseen johtanut tekijä oli SA3-kytkimillä varustettujen vaunujen välin irtoamisen varmistamatta jättäminen. Varmistaminen voidaan tehdä koevedolla, mitä ei tässä tapauksessa tehty. Varsinaisen suistumisen aiheutti raiteelle 710 vaunujen paikallaanpysymisen varmistamiseksi laitettu ratapihoilla yleisesti käytössä oleva vaunujen pysäytyskenkä

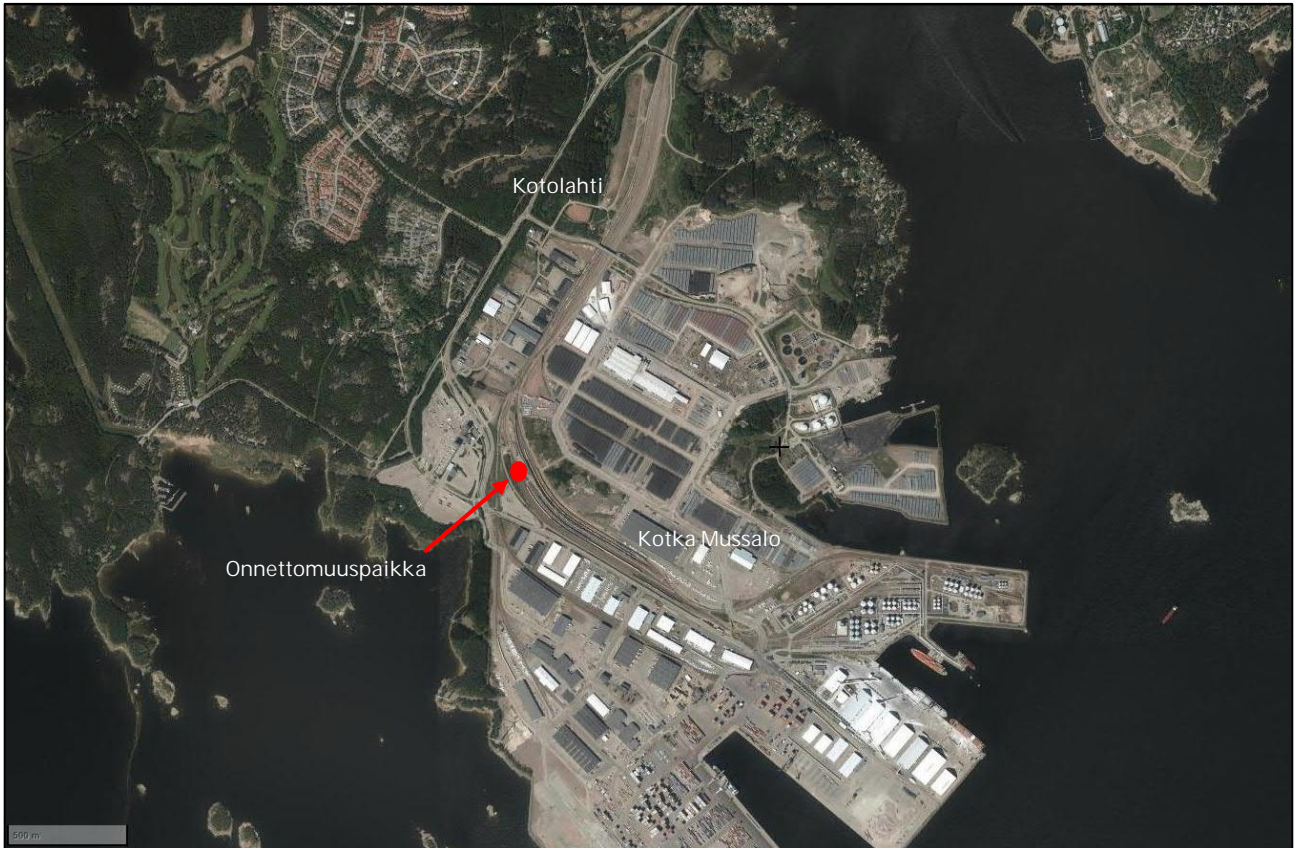
Kuva 3. Mussalon sataman raiteiston osat ja onnettomuuspaikka. (Ilmakuva ©Maanmittauslaitos 2/2020, Merkinnät: OTKES)

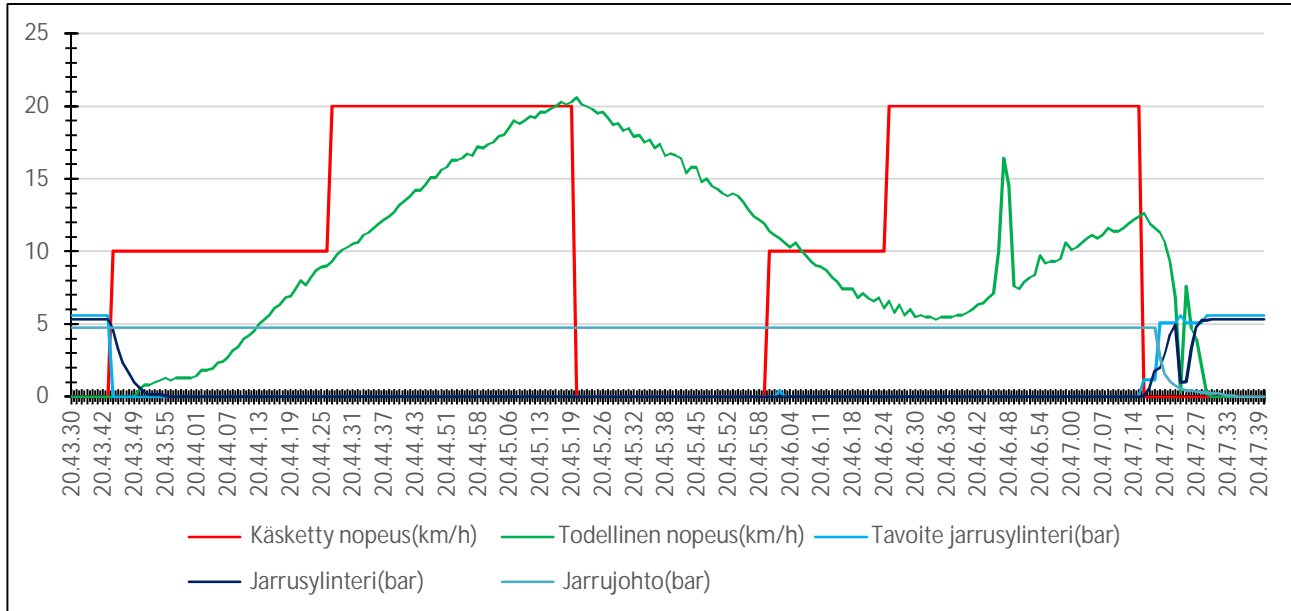
Tutkijoiden käytössä oli vaihtotyöyksikön 6425 Dr14-veturin 1863 kulun rekisteröintilaitteen tiedot. Vaihtoliike kohti Kotalahtea raiteelta 710 oli alkanut kello 20.43.49. Sen mukaan vaihtotyöyksikön nopeus oli ollut enimmillään RO-ohjauslaitteelle annetun asetuksen mukainen 20 km/h. Vaunun suistuttua vaihtoliike pysähtyi hätäjarrutuksen jälkeen kello 20.47.30.

Kuva 4. Dr14-veturin radio-ohjausjärjestelmän lokitiedot suistumiseen päättyneestä vetoliikkeestä. (Kuva: OTKES)
