Teematutkinta vaihtotöissä tapahtuneista onnettomuuksista ja vaaratilanteista – Vaunun telin suistuminen Kouvolan lajittelussa 12.1.2020

Tämä on teematutkintaan R2019-S1 kuuluvan yksittäistapauksen tutkintaselostus.

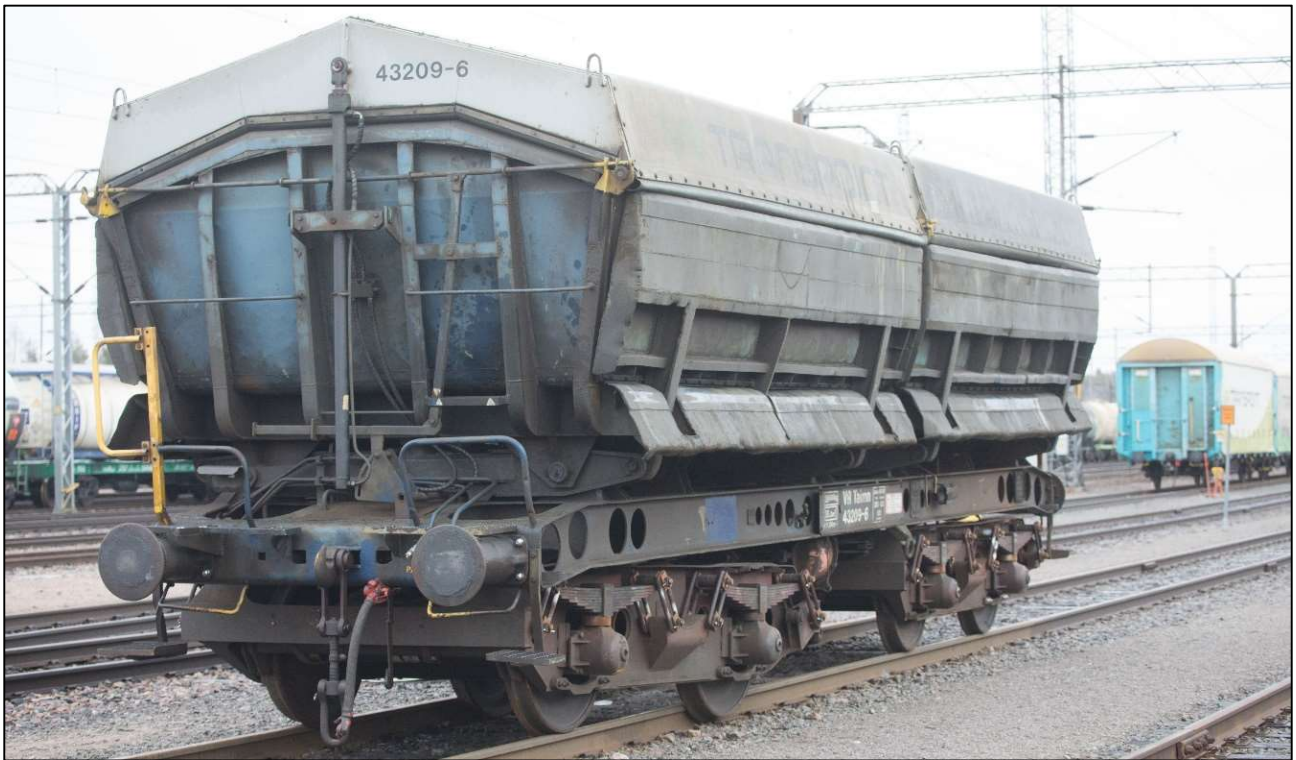
Vaunuja junaksi kasattaessa on Kouvolassa ”pitkänmatkanmieheksi” kutsutulla vaihtotyönjohtajalla aktiivinen rooli työssään. Hänen tehtävänä on pysäytyskengän tai käsijarrun avulla pysäyttää työnnettävä vaunuryhmä jarrujentarkastuskaivon¹ kohdalle. Tässä tapauksessa ”pitkänmatkanmies” asetti pysäytyskengän raiteelle 20 metriä ennen kaivoa. Pysäytyskengän alle laitettiin myös hiekkaa kengän ja kiskon välisen kitkan lisäämiseksi. Työnnettävistä vaunuista ensimmäisenä oli tyhjä malmivaunu Taimn. ”Pitkänmatkanmies” antoi VIRVE-radiopuhelimella kuljettajalle opasteen ”työnnä” kello 15.28 ja kertoi työntöliikkeen aikana, kuinka paljon on vielä matkaa kaivolle. Kuljettaja laittoi vaunut rullaamaan, kun matkaa oli enää 60 metriä. Vaunut rullasivat kohti pysäytyskengää arviolta 2–4-km/h-nopeudella. Malmivaunun tavoittaessa pysäytyskengän, sen ensimmäinen teli kiipesi kengän yli ja ”pitkänmatkanmies” asetti kiskolle uuden pysäytyskengän. Nyt ensimmäisen telin ensimmäinen pyöräkerta kiipesi kengän yli ja toinen pyöräkerta suistui kiskoilta. Ensimmäisenä kiskolle laitettu pysäytyskenkä jäi malmivaunun toisen telin ensimmäisen pyöräkerran alle ja vaunu pysähtyi.

Kuva 1. Malmivaunun ensimmäisen telin toinen akseli suistui kiskoilta. (Kuva: OTKES)

Kameratallenteesta näkyy hitaasti jarrujentarkastuskaivoa kohti siirtyvät vaunut ja se, että ”pitkänmatkanmies” yrittää ensin laittaa Taimn-vaunuun käsijarrua päälle. Käsijarru ei kuitenkaan toimi, joten hän laittaa pysäytyskengän kiskolle. Vaunun teli hyppää pysäytyskengän yli ja ”pitkänmatkanmies” laittaa kiskolle toisen pysäytyskengän, joka suistaa vaunun toisen pyöräkerran.

Suistuminen tapahtui tavanomaisessa lähtevän junan kasaustyössä. Veturilla työnnettiin vau-
nuja hiljaisella nopeudella kytkemättä niitä veturiin. Veturista kauimmaisena eli liikesuun-
nassa ensimmäisenä oli tyhjä Taimn-vaunu. Tämän vaunun käsijarru ei toiminut, joten vaunu-
jen liike jouduttiin vaihtotyöyksikön toimesta pysäyttämään pysäytyskengän avulla jarrutus-
kaivolle. Tässä tilanteessa vaunu nousi ensin yhden kengän yli ja kiskolle asetettu toinen py-
säytyskenkä suisti vaunun ensimmäisen telin toisen akselin kiskoilta. Taimn-vaunu on lyhyt ja
jäykkärakenteinen, mikä todennäköisesti vaikutti suistumiseen.

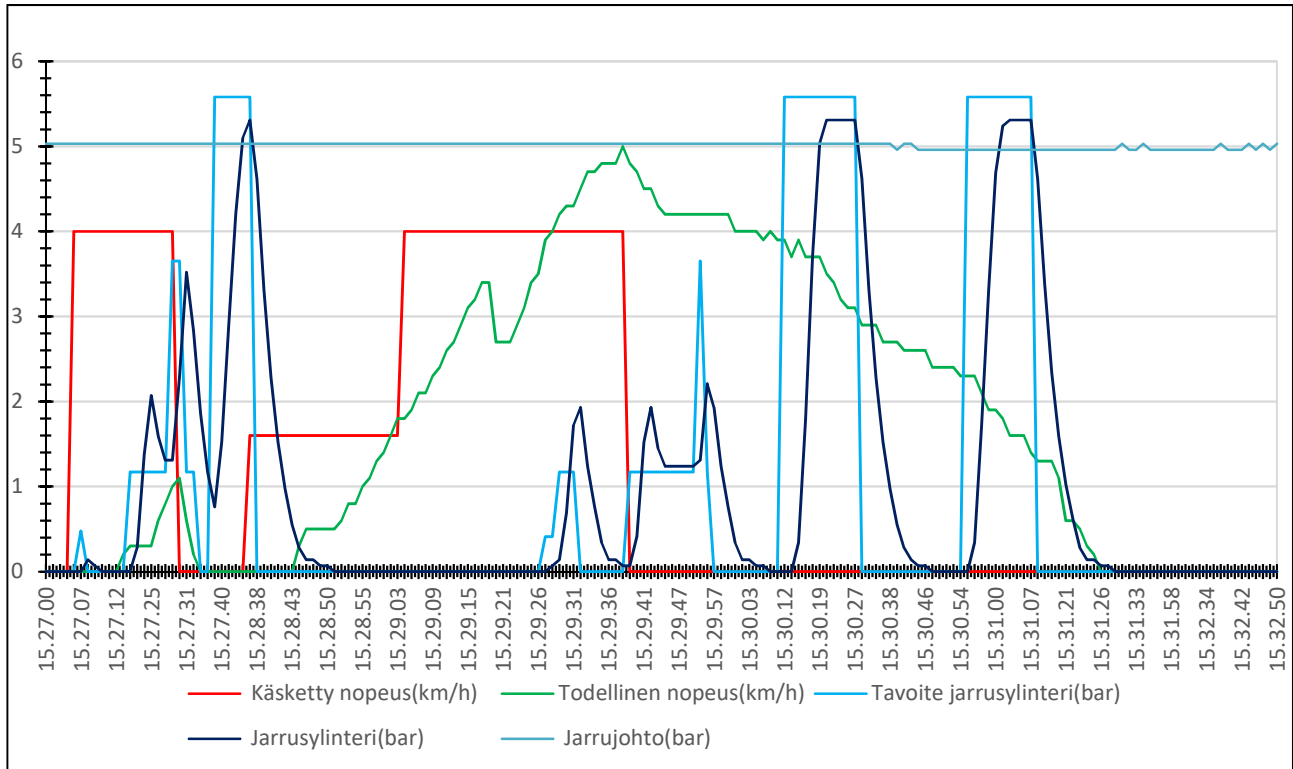
Tutkintaryhmällä oli käytössä Dr14-veturin 1858 RO-lokitallenteet ja ratapihakameran 8 tallenne Kouvolan terminaalin raiteistolta. RO-lokitiedon mukaan junan kasaus raiteella 764 alkoi kello 15.28.43 ja veturi pysähtyi kello 15.31.28. Veturin RO-lokin tietojen mukaan suurin nopeuspyyntö oli 4 km/h ja nopeus nousi suurimmillaan 5 km/h:iin.

Kuva 3. Dr14-veturin 1858 radio-ohjauksen lokitiedoista tehty kuvaaja työntöliikkeestä, jossa suistuminen tapahtui (Kuva: OTKES)
