# Teematutkinta vaihtotöissä tapahtuneista onnettomuuksista ja vaaratilanteista – Veturin ohjautuminen IC7-junan kulkutielle Joensuussa 20.1.2020

R2019-S1-09

Tämä on teematutkintaan R2019-S1 kuuluvan yksittäistapauksen tutkintaselostus.

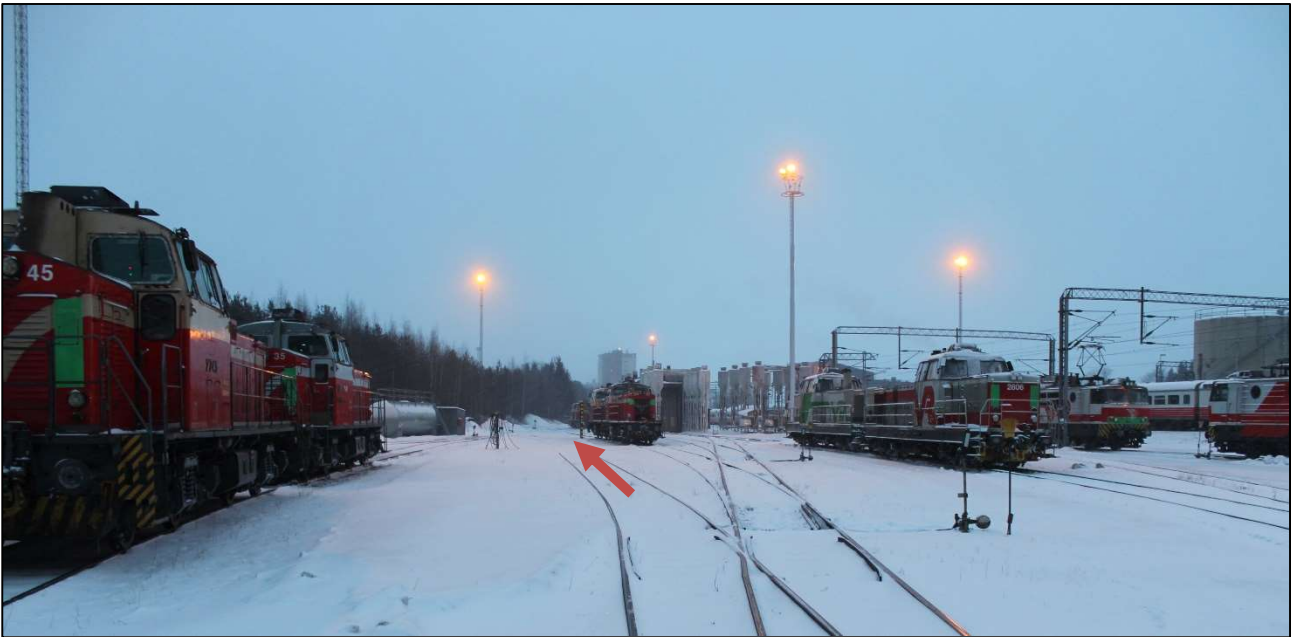
**Kuva 1.** Huoltoraide 036, josta veturit lähtivät liikkeelle nuolen osoittamaan suuntaan. (Kuva: OTKES)

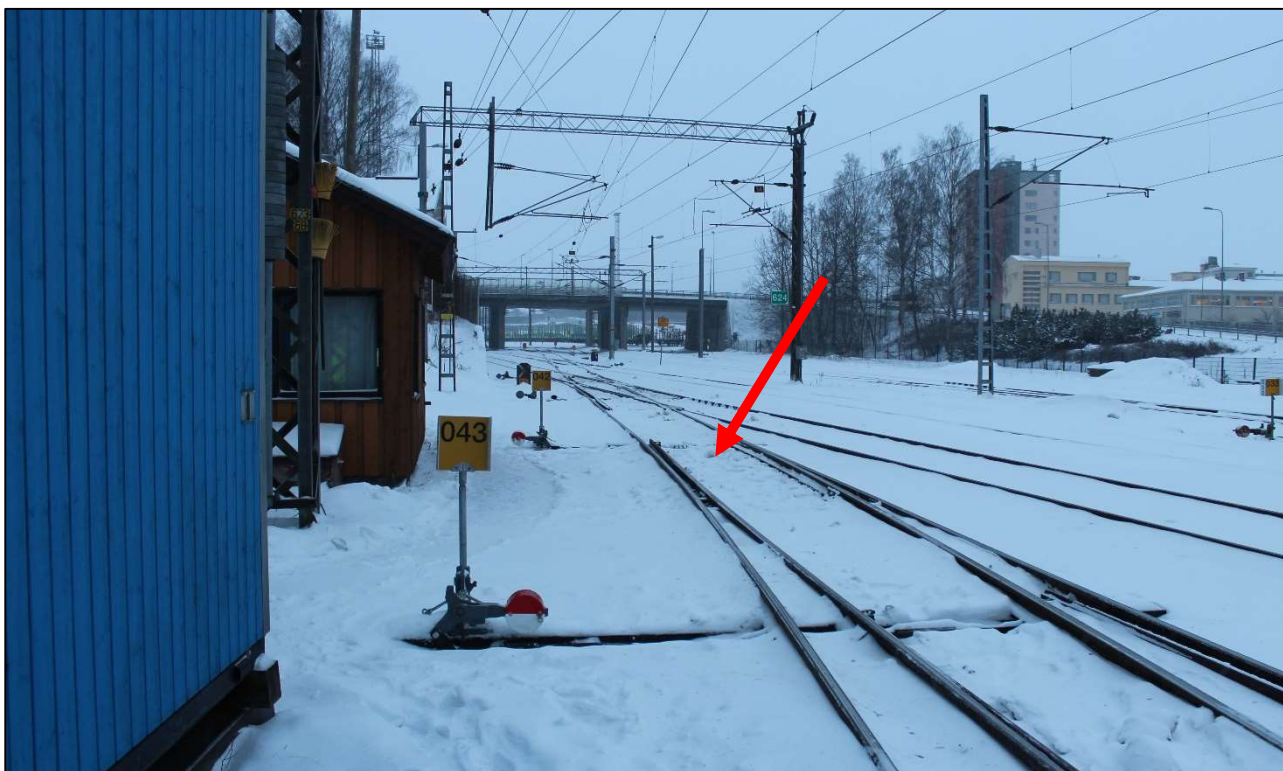
Liikennepaikalla työskentelevä ratapihaliikenteenohjaaja (kutsutunnus *Joensuu neljä*) kuuli ulkoa ylimääräisiä veturin ääniä ja katsoessaan ulos työskentelykopin ikkunasta hän huomasi veturiparin liikkuvan huoltohallien suunnasta kohti IC7:lle turvattua kulkutietä. Veturit olivat tuolloin jo muutaman kymmenen metrin päässä turvattun kulkutien risteysvaihteesta V040. *Joensuu neljä* otti pikaisesti VIRVE-radiolla yhteisessä liikenteenohjauksen puheryhmässä yhteyttä *Jokisuuhun* tiedustellakseen, että ”mitä vetureita täällä oikein liikkuu” ja kertoi että veturit olivat jo melkein pääraiteella ja risteävän risteysvaihteen V040 kohdalla. *Jokisuu* asetti ohjauspöydästään lähestyvälle matkustajajuna IC7:lle raiteen 004 opastimen A näyttämään *Seis*-opastetta. Matkustajajuna IC7 oli jo ohittanut esiopastimen EoA, mutta veturinkuljettaja sai pysäytettyä junan ilman hätäjarrutusta opastimelle A. Opastin A sijaitsee 378 metriä risteysvaihteesta V040 etelään. Samaan aikaan yksikön 4608 veturinkuljettaja kuuli käydyt liikenteenohjaajien väliset keskustelut VIRVE-radiosta, huusi radioon: ”punainen tähän” ja pysäytti veturit. Veturit pysähtyivät vaihteelle V042, joka sijaitsee 63 metrin etäisyydellä risteysvaihteesta V040. *Jokisuu* totesi VIRVE-radiossa: ”Tulet nimenomaan väärältä puolelta, mistä lupaa kysyt.”

**Kuva 2.** Veturit pysähtyivät ennen risteysvaihdetta V040 nuolella merkityn vaihteen V042 kohdalle. Vasemmassa reunassa näkyvä sininen rakennus on ratapihaliikenteenohjaajan työpiste. (Kuva: OTKES)

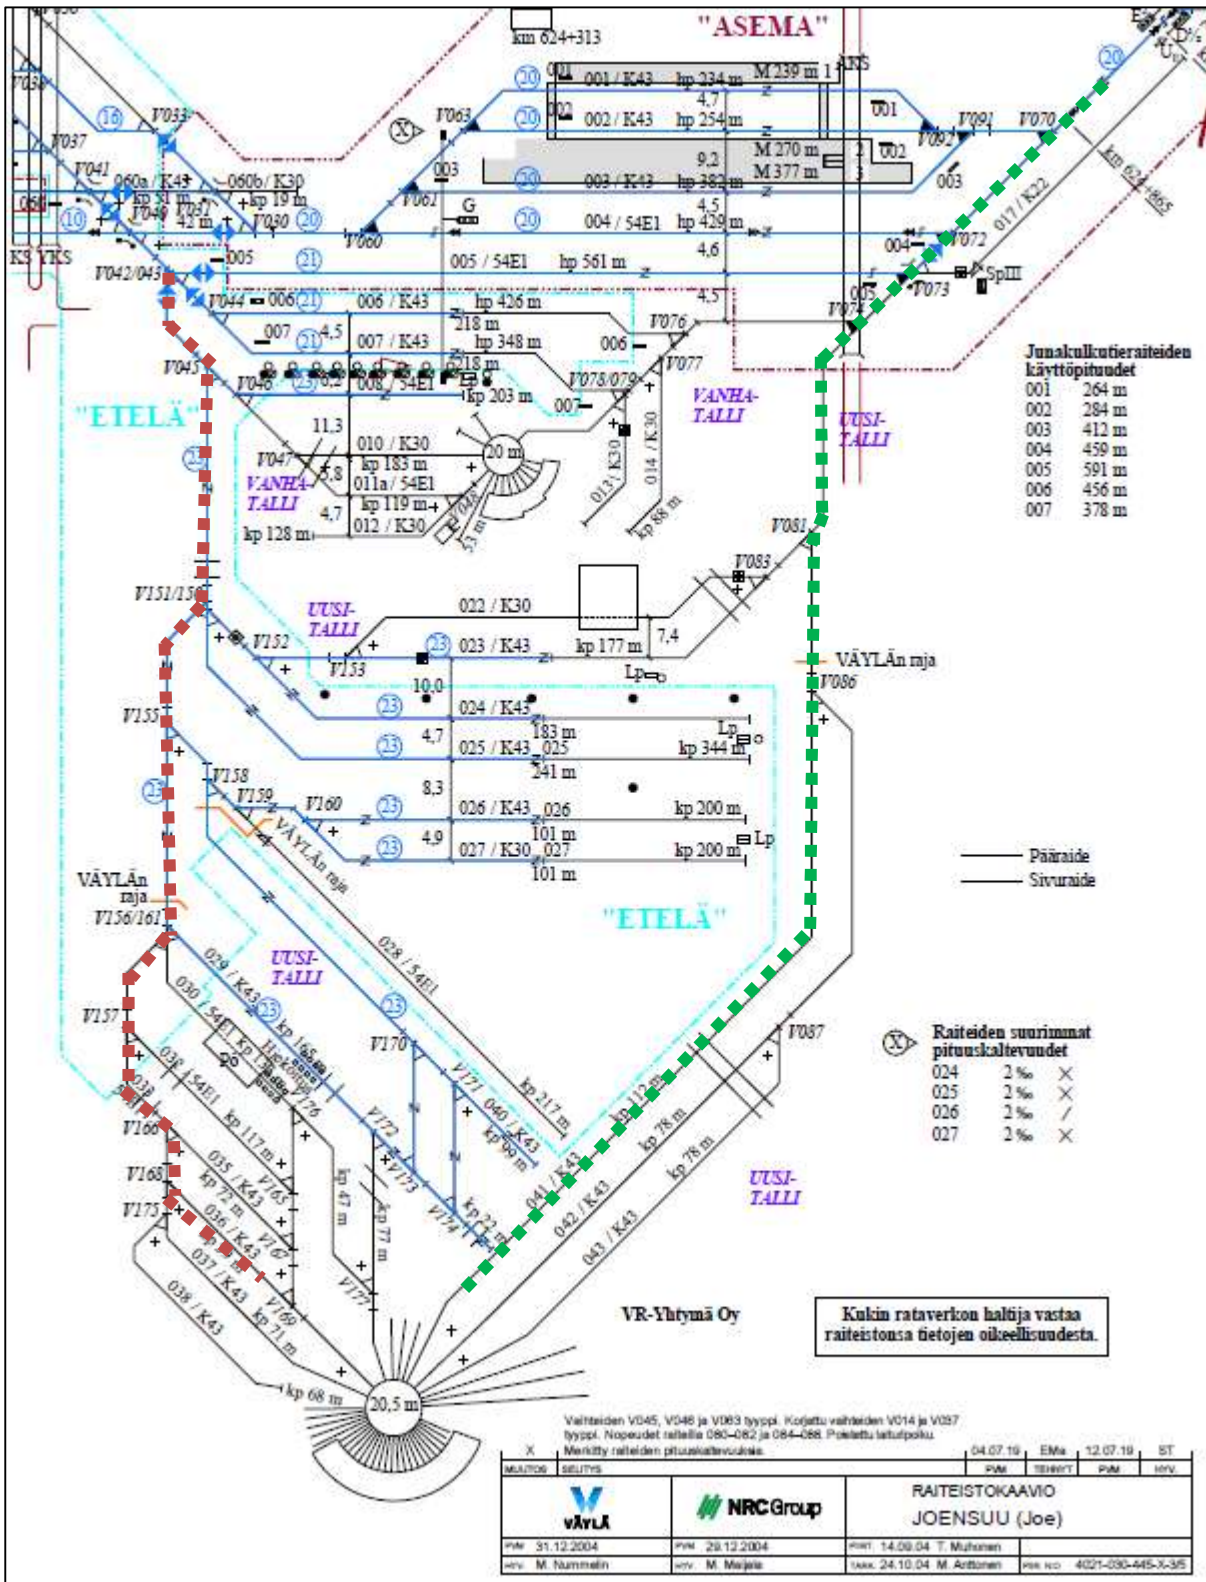
**Kuva 3.** Punaisella katkoviivalla veturinkuljettajan käyttämä reitti. Vihreällä katkoviivalla reitti, jota liikenteenohjaaja oletti veturinkuljettajan käyttävän. (Kuva: Väylävirasto, lisämerkinnät: OTKES)

Veturinkuljettajan antama lähtöraidetieto muuttui lupapyyntöissä tulkinnanvaraiseksi. Veturinkuljettaja ilmoitti lupapyyntössään lähtöraiteeksi 036, jolloin lupapyyntö olisi väärästä kutsutunnuksesta huolimatta kuulunut ratapihaliikenteenohjaajalle (*Joensuu neljä*). Tässäkään vaiheessa kumpikaan samassa puheryhmässä olleista liikenteenohjaajista ei reagoinut lähtöraidetietoon. Sen sijaan lähtöraidetiedon varmistamisessa liikenteenohjaaja tarjosi sijaintiedoksi veturinkuljettajalle "uutta puolta". Veturinkuljettaja ei vähäisellä kokemuksella Joensuun liikennepaikasta osannut kyseenalaistaa tarjottua tietoa. Molempipuolisen väärinymmärryksen seurauksena liikenteenohjaaja myönsi veturinkuljettajalle luvan, samalla olettaen hänen käyttävän täysin eri reittiä, mitä tämä todellisuudessa käytti. Paikasta (*"UUSI*

TALLI”), josta veturinkuljettaja lähti liikkeelle, on mahdollisuus lähteä kahden eri liikenteenohjauksen alueelle. Raiteelta, josta hän lähti, on mahdollista lähteä vain siihen suuntaan, minne hän lähti eikä lainkaan siihen suuntaan, minne lupa oli annettu.

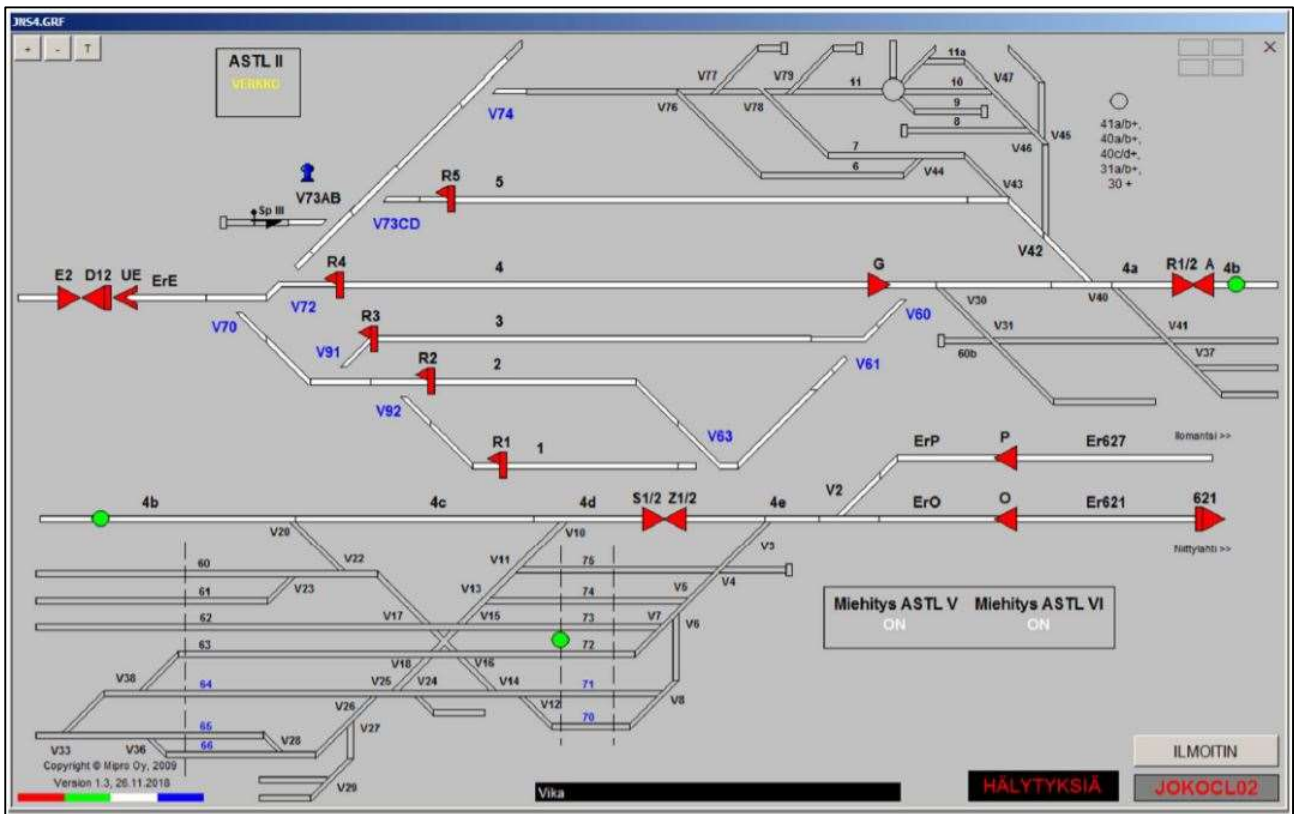
Joensuun liikenteenohjauspisteessä työskentelevällä liikenteenohjaajalla (*Jokisuu*) ei ollut suoraa näköyhteyttä huoltoraiteille yksikön 4608 lähtösuuntaan. Myös ohjauspäätänäkymä on liikennepaikan ja etenkin huoltoraiteiden osalta suppea. Esimerkiksi uuden tallin alueella sijaitseva raide 036 tai muutkaan alueella olevat raiteet ja vaihteet eivät näy liikenteenohjaajan ohjausnäytössä lainkaan. Lisäksi ohjauspäätänäkymä on raiteiden ja liikenteenohjaajan fyysiseen sijaintiin nähden peilikuva. Raiteen 036 sijainti olisi selvinnyt liikenteenohjaajalle raiteistokaaviosta.

**Kuva 4.** Liikenteenohjaajan ohjauspäätteen näkymä Joensuun liikennepaikalta. (Kuva: Väylävirasto)

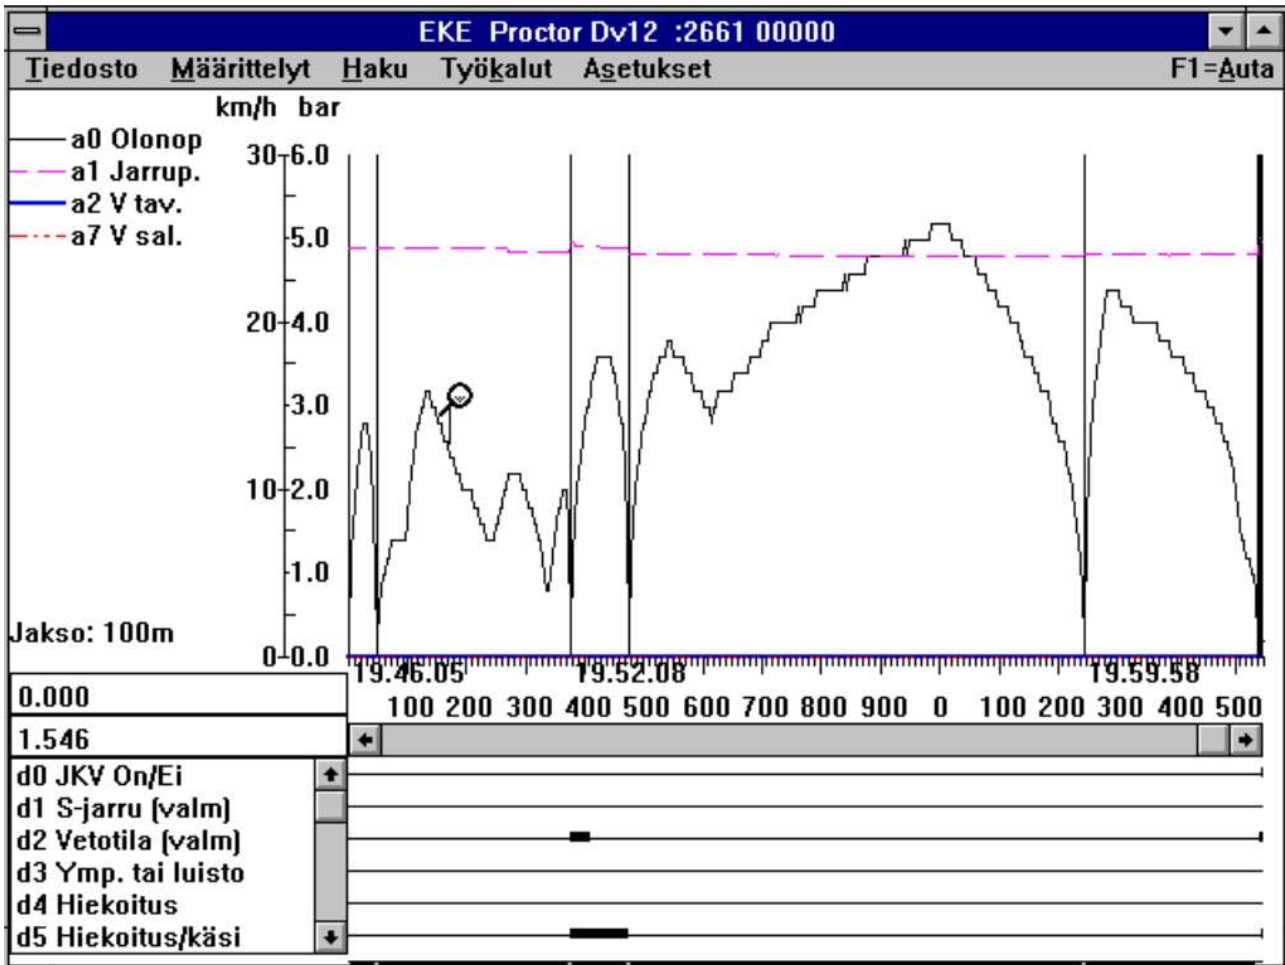
Kulunrekisteröintilaitteen tallenteen mukaan yksikkö 4608 lähti vaihtoliikkeenä liikkeelle raitteelta 036 kello 19.46.05 (oli saanut luvan kello 19.45.08) – pysähtyi kello 19.46.28 kuljettuaan 48 metriä – lähti liikkeelle 19.47.22 – pysähtyi 19.49.46 kuljettuaan 327 metriä.

Yksikkö lähti takaisin vaihteen V151 taakse kello 19.52.08 (kehoitettiin peruuttamaan vaihteen V151 taakse kello 19.51.31) – pysähtyi ylitettyään vaihteen V151 kello 19.52.38 kuljettuaan 99 metriä – lähti liikkeelle kello 19.56.34 (sai luvan kello 19.56.20) – pysähtyi vaihteen V020 eristysosuuden eteen kello 19.59.13 kuljettuaan 771 metriä – lähti liikkeelle kello 19.59.58 (sai luvan kello 19.59.37) – pysähtyi raitteelle 074 kello 20.01.19 kuljettuaan 293 metriä – kytki veturit vaunuihin kello 20.09.04 mennessä (liikkui 7 metriä).

**Kuva 5.** Veturin kulunrekisteröintilaitteen Proctor tallenteen purkutiedot vetureiden liikkeistä läh-  
töraiteelta 036 raiteelle 074. (Kuva: OTKES)
