# Teematutkinta vaihtotöissä tapahtuneista onnettomuuksista ja vaaratilanteista – Vaihteen aukiajo Oulun Nokelassa 7.2.2020

Tämä on teematutkintaan R2019-S1 kuuluvan yksittäistapauksen tutkintaselostus.

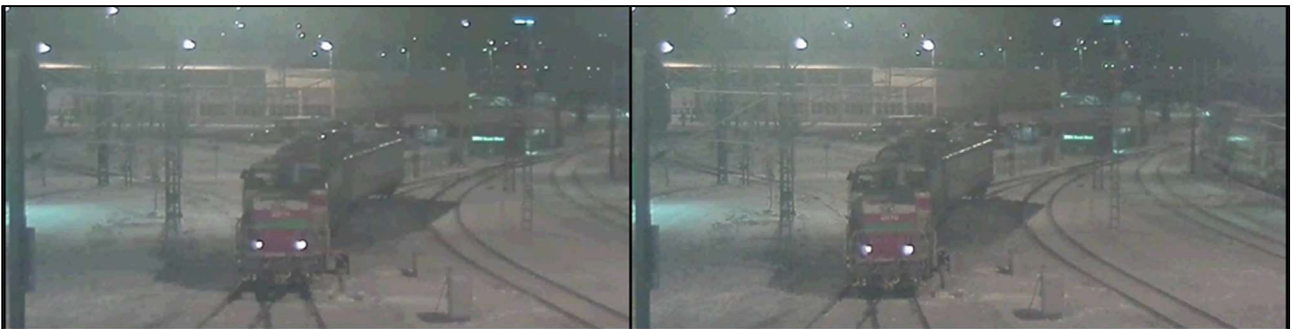
**Kuva 1.** Valvontakameran kuvat vaihteen V350 aukiajosta. Veturi kohdassa, jossa ensimmäinen akseli vaihtaa kielet a/b asennosta c-b asentoon d-b. (Kuva: VR FleetCare Oy)

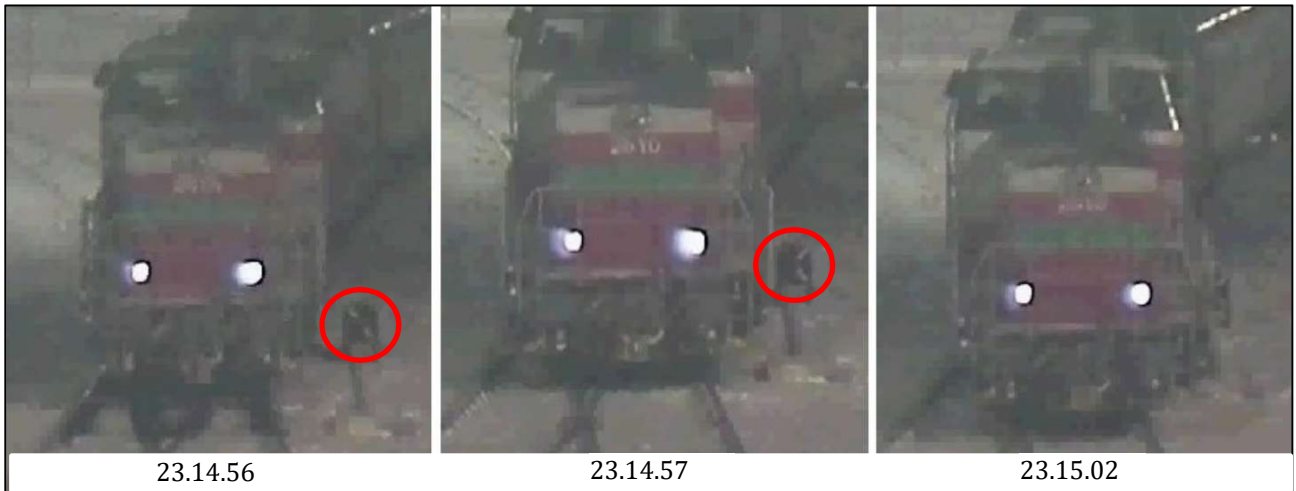
**Kuva 2.** Kuvasarja valvontakameran videosta, josta näkyy, että veturi saapuu vaihteen kielille a/b kello 23.14.56, kääntää kielet kulkusuuntansa mukaiseen asentoon, jatkaa vielä muutaman metrin matkan ja on pysähtynyt viimeistään kello 23.15.02. (Kuvat: VR FleetCare Oy)

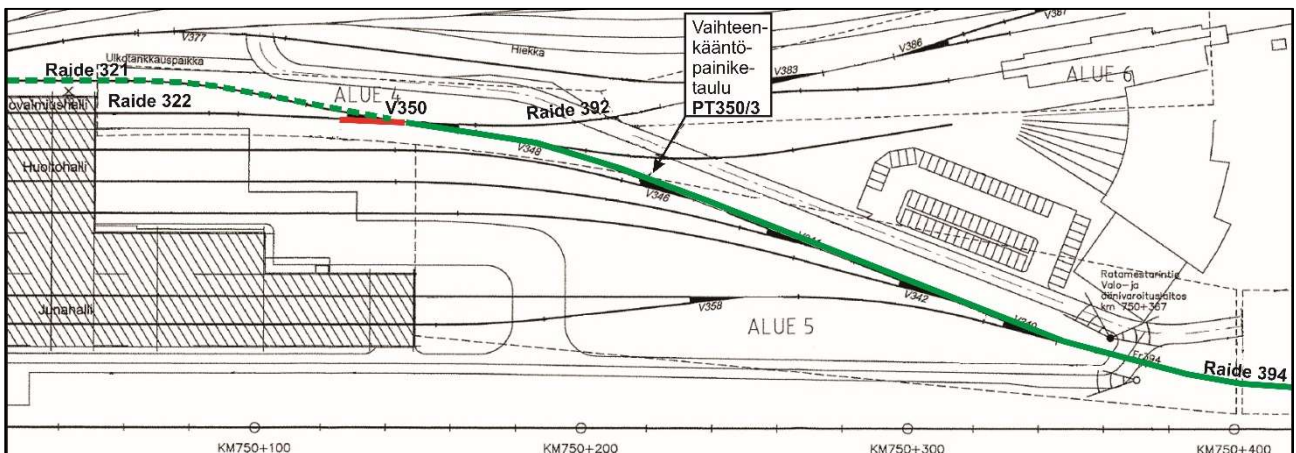
**Kuva 3.** Vaihtotyöyksikön reitti. Vihreä ehyt viiva = toteutunut reitti ennen vaihteen aukiajoa, punainen viiva = ohjautuminen väärälle raiteelle ja vihreä katkoviiva = haluttu jatkoreitti. (Pohjakaavio: Väylävirasto, lisämerkinnät: OTKES)

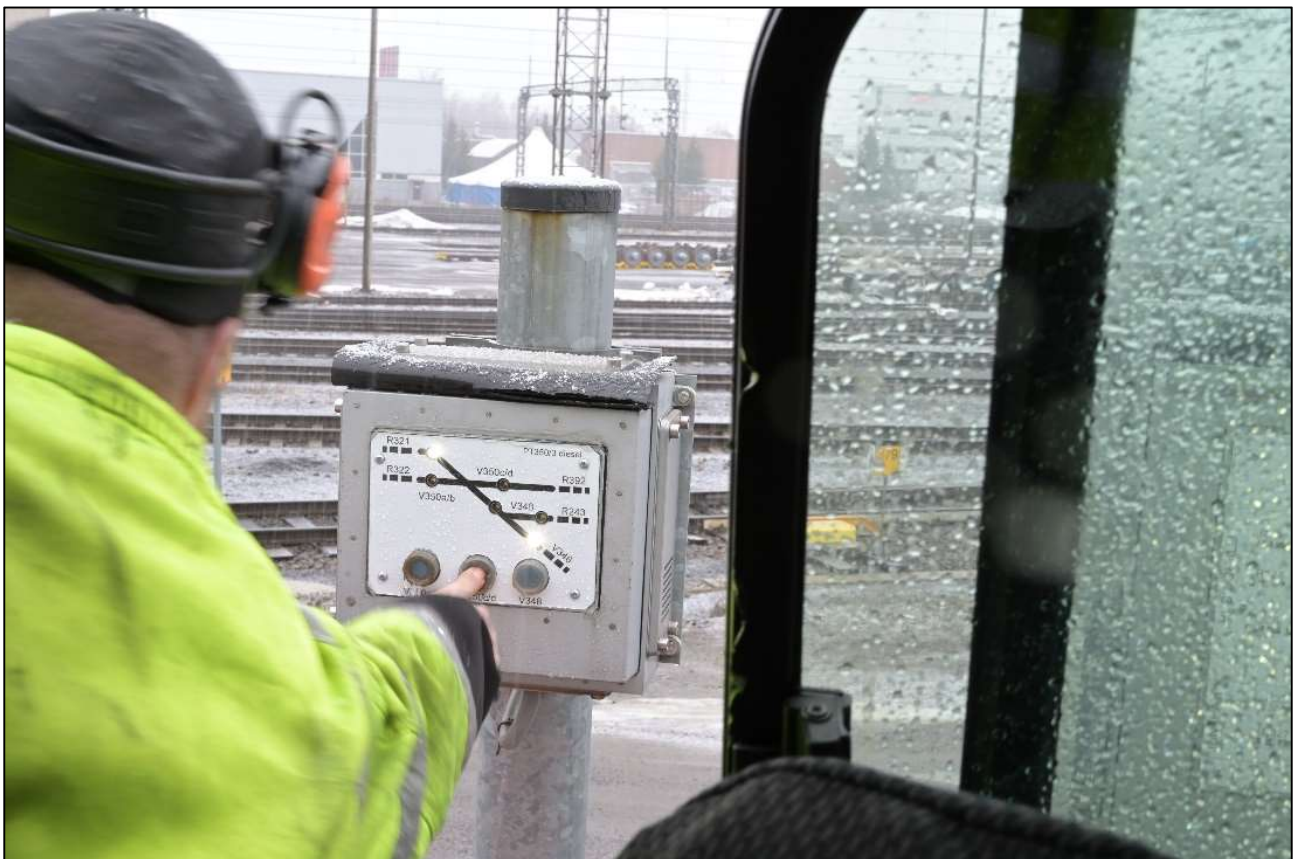
**Kuva 4.** Veturin ohjaamosta käytettävä vaihteenkääntöpainiketaulu PT350/3 ennen vaihdetta V348. (Kuva: OTKES)

Vaihteenkääntöpainiketaulussa olevat merkkivalot ja kartta ovat selkeät, mutta pienet ja nähtävissä vasta kun veturin kuljettaja on aivan tarkasti taulun kohdalla. Niiden havainnointi edellyttää pysäyttämistä vaihteenkääntöpainiketaulun kohdalle. Vaihteella V350 olevassa mekaanisessa asennonilmaisimessa ei ole valoa eikä se näy kovinkaan selkeästi kuljettajan paikalta, ohjaamon oikealta puolelta katsottaessa. Erityisesti keskiohjaamoissa dieselveturissa (Dv12, Dr14 ja Dr16) näköyhteys kuljettajan paikalta vasemmalle kaartavan radan vaihteeseen, jonka asennonilmaisimien sijaitsee alhaalla, kulkusuunnassa vasemmalla puolella, on erittäin huono. Myös painiketaulun pienillä valkoisilla valoilla merkityt vaihteiden asennot ovat vaikeita havaita ja tulkita oikein, jos veturi liikkuu.

Painiketaulun näyttöä ei sen pienen koon takia pysty kunnolla tulkitsemaa, jos veturi liikkuu. Siten sen kohdalla tulisi aina pysähtyä, tai vaihtoehtoisesti tulisi näyttötaulun luettavuutta parantaa. Pysähtymättä ei nyt ehditty varmistamaan, että vaihteet ovat oikeassa asennossa. Li-

Vaihteen kääntöaluepainiketaulujen sisältämä informaatio on nykyisellään riittävä, kun niitä tarkastellaan noin metrin etäisyydeltä. Havaintojen tekeminen on mahdollista vain sillä hetkellä, kun ajava kuljettaja on taulun kohdalla ja pysähdyksissä. Havainnollisuutta olisi mahdollista parantaa siten, että sen voisi lukea ratapihanopeuksissa muutaman kymmenen metrin etäisyydeltä veturin tulosuunnasta katsottuna. Tämä on tärkeää erityisesti tilanteissa, joissa taulun ohittaminen aiheuttaa vaihteen aukiajon. Vaihteeseen asetetun väärän kulkutien aiheuttama vaaratilanne pitäisi olla yksiselitteisesti ja selkeästi havaittavissa ja ennakoitavissa riittävän etäältä. Tai pysähtyminen painiketaulun kohdalla pitäisi ohjeistaa aina pakolliseksi.

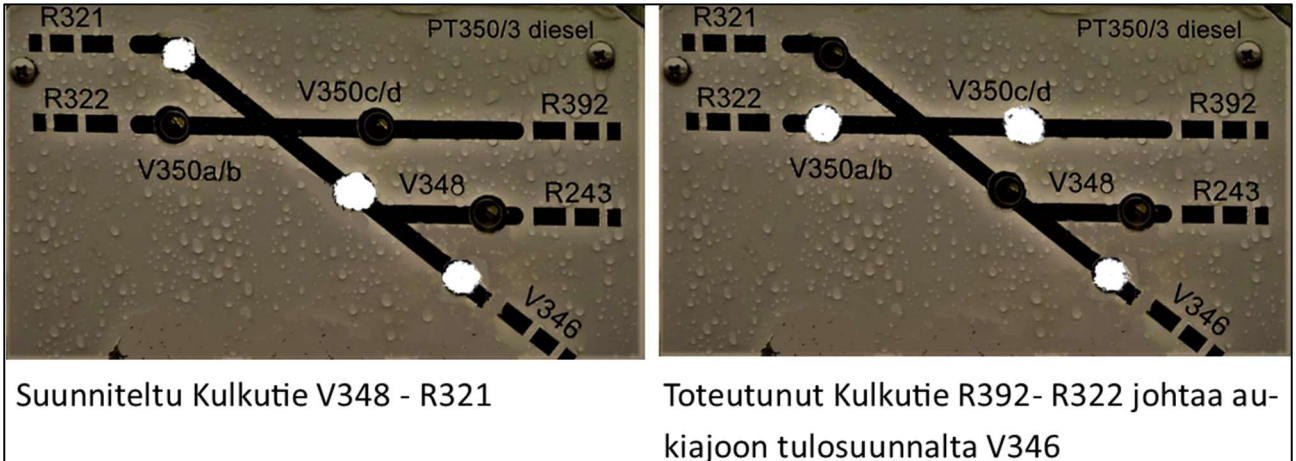
**Kuva 5.** Painiketaulun asetus olisi pitänyt olla vasemman kuvan mukainen, mutta valvontakameran kuvien perusteella asetus on ollut oikeanpuoleisen kuvan mukainen. (kuva OTKES)

Veturien kulunrekisteröintilaitteiden tallenteista selviää, että vaihtotyöyksikkö ei pysähtynyt alueen 4 vaihteenkääntöpainiketaulun PT350/3 kohdalla ennen vaihteita V348 ja V350.

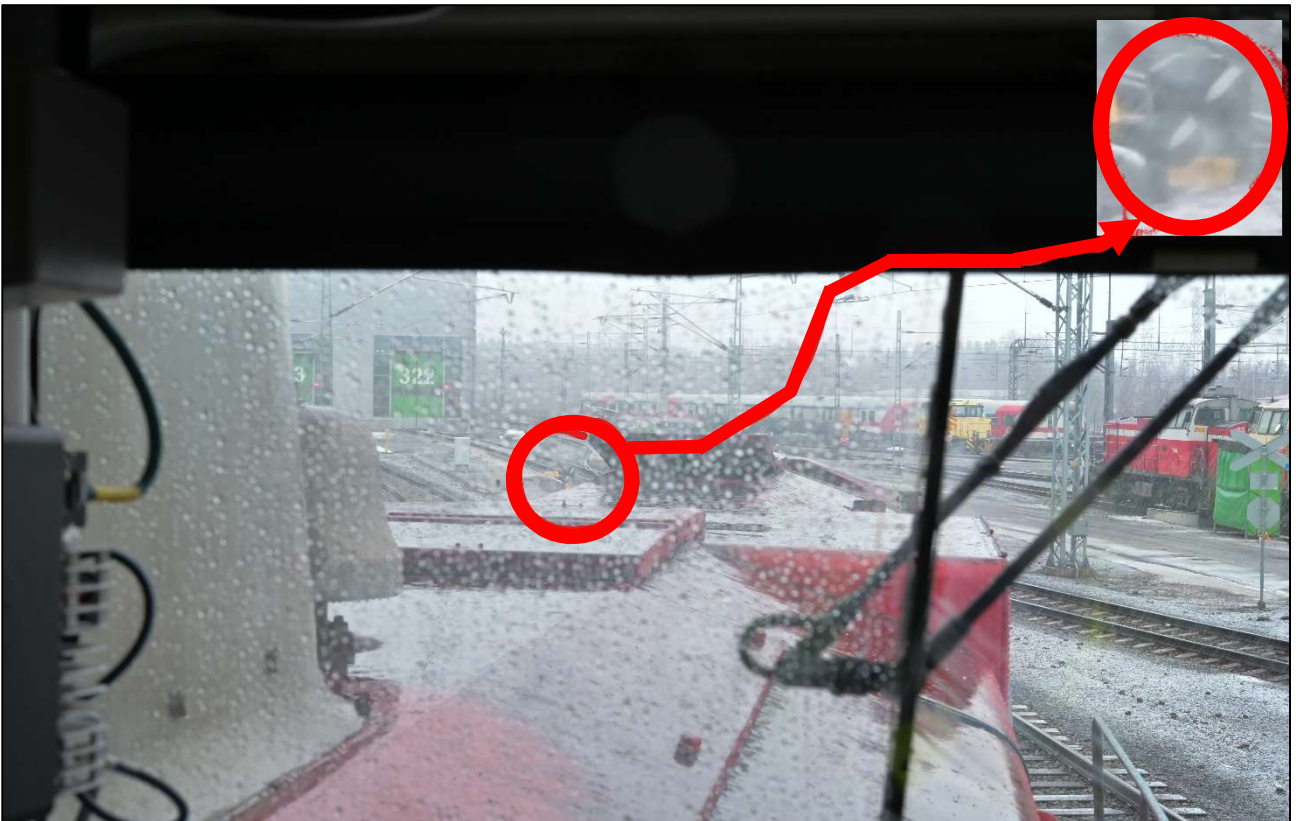
**Kuva 6.** Näkymä vaihteen V350 mekaaniselle asennonilmaisimelle Dv12-veturin oikealta puolelta, kuljettajan paikalta. Tämä näkymä on seisontakorkeudelta pyyhkimen puhdistaman alueen ulkopuolelta. Etäisyys asennon ilmaisimelle noin 80 metriä. (Kuva: OTKES)

säksi asennonilmaisimesta on vaikea päätellä tarpeeksi kaukaa, kumpaa raidesuuntaa suoraan osoittava ilmaisin näyttää. Väärintulkinnan mahdollisuus kasvoi tässä tilanteessa, koska veturi ei ollut kohtisuoraan asennonilmaisinta kohti.

Aukiajotilanteen mukaisissa risteysvaihteissa vaihteen asennon visuaalinen havainnoiminen on tavanomaista vaikeampaa. Mekaanisen risteysvaihteen asennonilmaisoin saattaa olla vaikea tulkittava riittävän etäältä kaarteesta lähestyttäessä. Tämän vaihteen tapauksessa havainto pitäisi tehdä noin 80–100 metriä ennen vaihdetta, mikäli aiotaan ajaa painiketaulun PT350/3 ohi pysähtymättä. Lisäksi vaihdetyyppi paikallisesti ohjattavana on harvinainen ja useine kielineen muihin vaihdetyyppihin verrattuna vaikeasti hahmotettavissa.

Vastaavia tapahtumia voitaisiin estää parantamalla kaksoisristeysvaihteen asennonilmaisimen havaittavuutta ja parantamalla teknisillä ratkaisuilla näkyvyyttä keskiohjaamoisten veturien ohjaamosta vasemmalle.

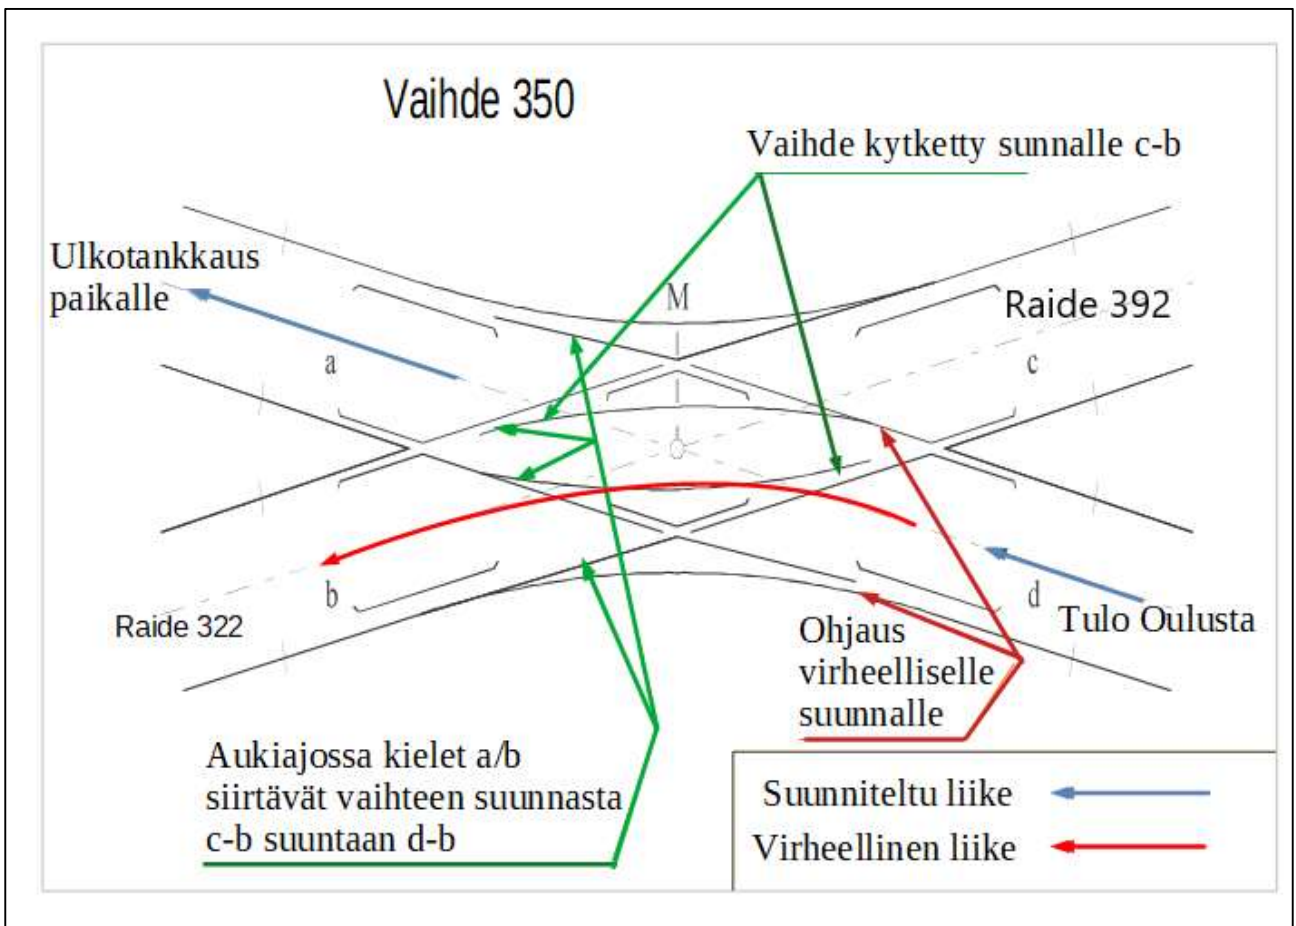
**Kuva 8.** Vaihtotyöyksikön tullessa vaihteeseen V350 vaihteen kulkutie oli asetettuna raiteelta 322 (b) raiteelle 392 (c). Vaihteen asennon takia vaihtotyöyksikkö ohjautui kohti raidetta 322 aiheuttaen vaihteen 350 kielten b(+a) aukiajon. (Kuva: Väyläviraston RATO-ohje, värilliset merkinnät: OTKES)

Valvontakameran tallenteesta näkyy, että vaihtotyöyksikön saapuessa vaihteelta V348 (vaihteen V350 merkinnöin suunnasta d) vaihteelle V350, vaihteen V350 mekaaninen asennonilmaisain näyttää kulkutietä raiteelta 392 (c) raiteelle 322 (b). Kulkusuunnassa ensimmäiset vaihteen kielet c/d, ohjasivat veturin raiteelle 322(c). Seuraavaksi veturin ensimmäinen akseli käänsi vaihteen kielet a/b siten, että kulkutie muodostui vaihteelta V348(d) raiteelle 322(b), eli vaihteen V350 merkinnöillä kulkutiekse kääntyi d-b. Mekaanisen asennonilmaisimen kääntymisen on havaittavissa valvontakameran videolla.

Vaihteen aukiajo johtui virheellisestä vaihteen asennosta. Vaihteen virheellinen asento jäi puutteellisen havainnoinnin takia havaitsematta, minkä takia vaihde V350 jäi kääntämättä. Puutteellinen havainnointi saattoi olla seurausta ratageometriasta ja siitä, että veturin kone-suoja peitti osittain näkyvyyden vaihteen asennonilmaisimen suuntaan.

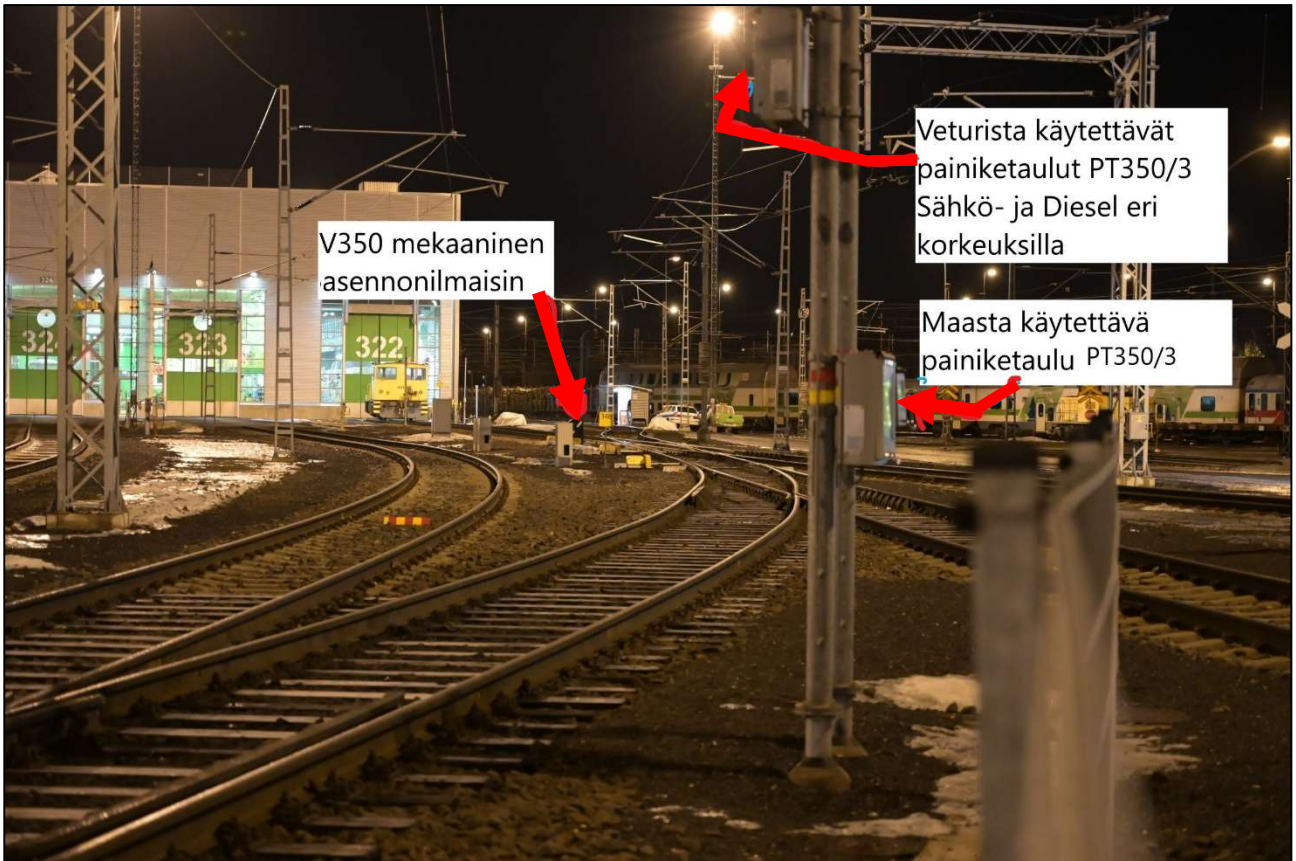
**Kuva 9.** Valaistus 17.2.2020 kello 21.38. Etualalla V348 ja V350 painiketaulut, taustalla 80 metrin etäisyydellä V350 (Kuva: OTKES)

Tapahtumahetkellä oli pimeää ja taivas oli täysin pilvien peitossa, mutta sää oli poutainen. Maassa oli lunta ja lämpötila oli  $-9,1$  °C. Ratapiha oli valaistu normaalilla yleisvalaistuksella. Veturin ohjaamossa oli ajavan kuljettajan lisäksi työnopastaja sekä kaksi konduktööriä.

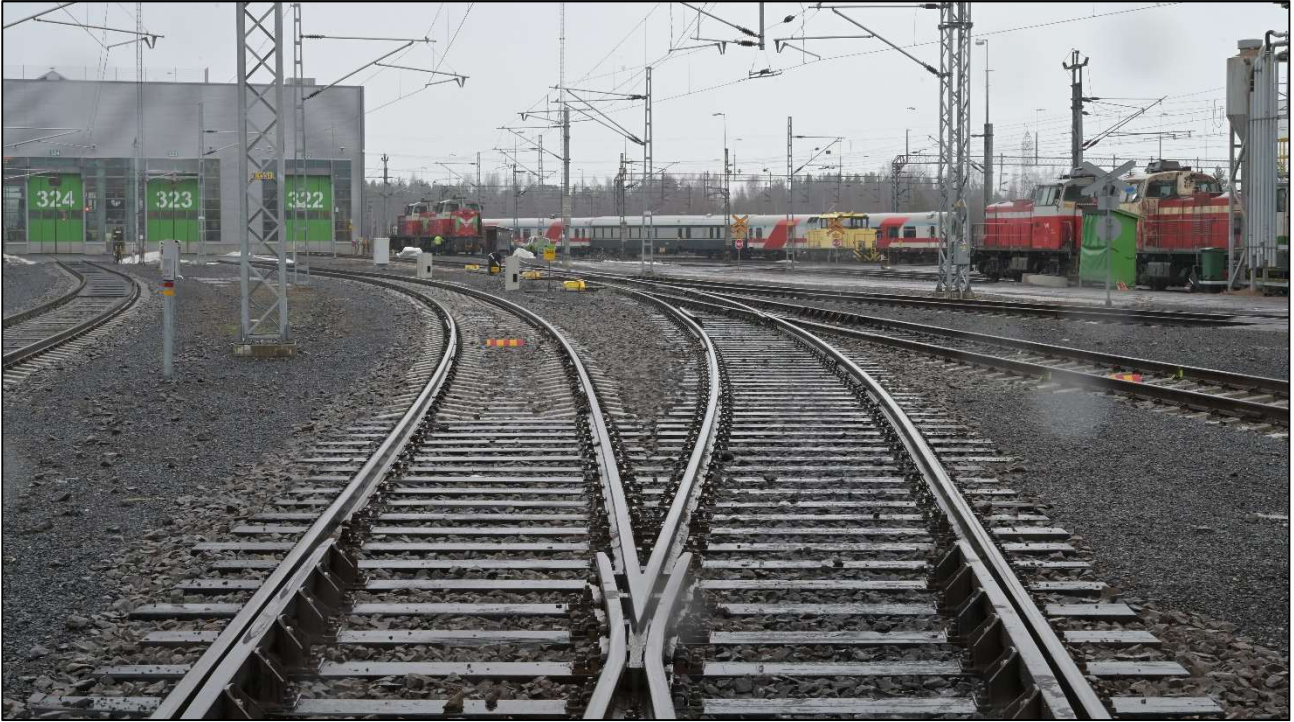
**Kuva 10.** Kaukaa vasempaan kaartuvalta raiteelta katsottuna virheellisen tulkinnan vaara on ilmeinen, koska kuvassa näkyvän, oikealta vasemmalle raiteelle ohjaavan ilmaisimen suuntaa on heikossa valossa vaikea määrittää riittävän etäältä. (Kuva: OTKES)

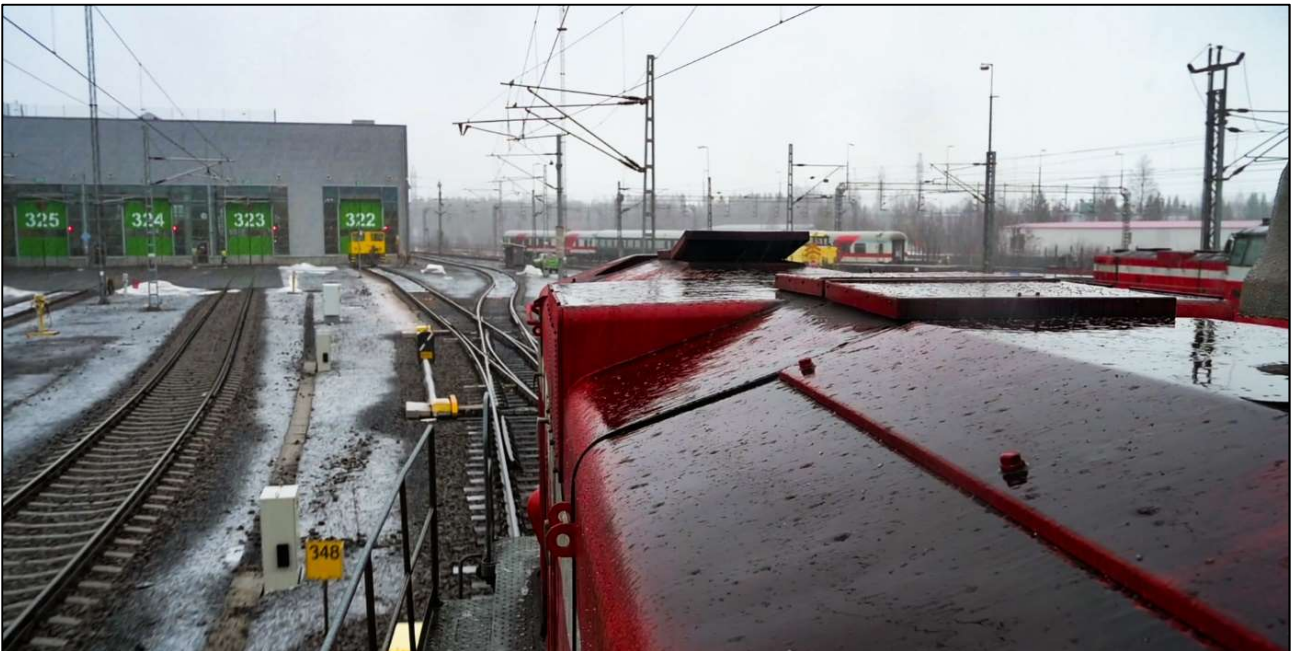
Sellaisen veturin ohjaamosta, jossa on pitkä, korkea konesuoja, on näkyvyys oikealta radan vasemmalle puolelle huono. Koko näkymä konesuojan tason alapuolella on katveessa jopa luokkaa sadan metrin etäisyydelle, vasemmalle kaartavalla radalla pidemmällekin. Tässä tapauksessa katveeseen jäivät vaihteiden V348 ja V350 asennonilmaisimet ja muut radan laitteet. Kuva 11 havainnollistaa tilannetta.

**Kuva 11.** Veturinkuljettajan paikalta katveeseen jäävät opasteet ja muut laitteet ovat hyvin näkyvissä veturin vasemmalta puolelta. (Kuva: OTKES)
