Teematutkinta vaihtotöissä tapahtuneista onnettomuuksista ja vaaratilanteista – Veturin törmäys trukkiin Kotkan Mussalossa 5.3.2020

Tämä on teematutkintaan R2019-S1 kuuluvan yksittäistapauksen tutkintaselostus.

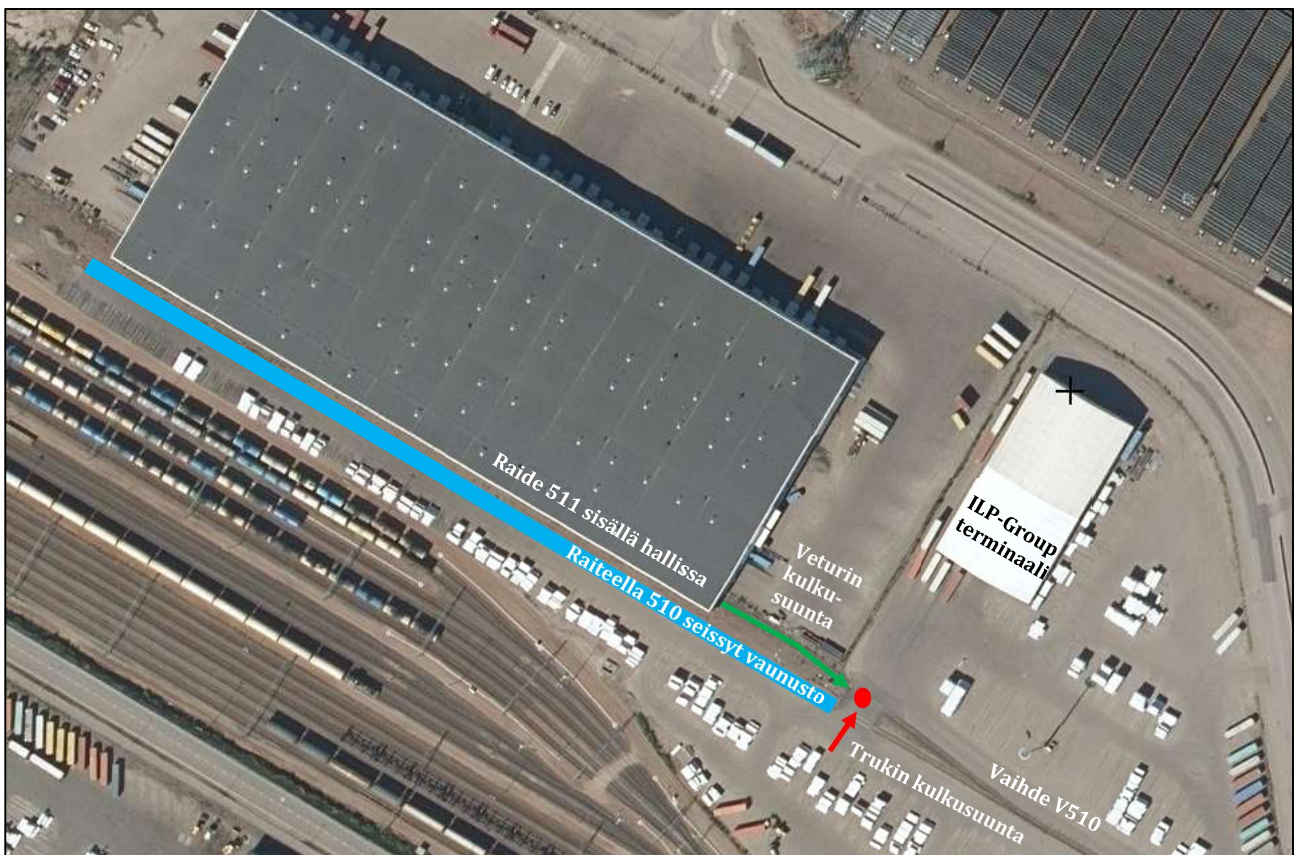
Kuva 1. Onnettomuustilanne. Kuvaan on merkitty törmäyksen tapahtumapaikka punaisella pisteellä. (Ilmakuva ©Maanmittauslaitos 4/2020, Merkinnät: OTKES)

Vaihtotyöyksikkö lähti liikkeelle veturilla kohti vaihdetta V510. Yksiköllä oli tarkoitus ottaa yhteys ratapihatyönohjaukseen vaihteen jälkeen ja pyytää sieltä seuraavia työohjeita. Yksikköä ohjannut junamies oli veturin ohjaamossa vasemmalla puolella ja vaihtotyönjohtaja oikealla puolella kulkusuuntaan nähden. Raiteelle 510 jätetyt vaunut olivat oikealla puolen kulkusuuntaan nähden. Samanaikaisesti oli varastotyöntekijä ylittämässä raiteita 510 ja 511 trukilla vaihteenylityspaikkaa pitkin. Trukin haarukoissa kuormana oli kuusi puutavaraniippua. Haarukat oli nostettu ylös trukin ohjaamon katon tasalle. Trukki tuli veturin kulkusuuntaan nähden oikealta. Veturin oikealla puolen ollut vaihtotyönjohtaja huomasi trukin noin kymmenen metriä ennen radanylityspaikkaa ja huusi ”hätäpunainen”. Veturia ajanut junamies teki hätäjarrutuksen kauko-ohjaimella ja käytti vihellintä. Veturin keula törmäsi trukin piikkeihin ja sen kyydissä olleisiin puutavaraniippuihin.

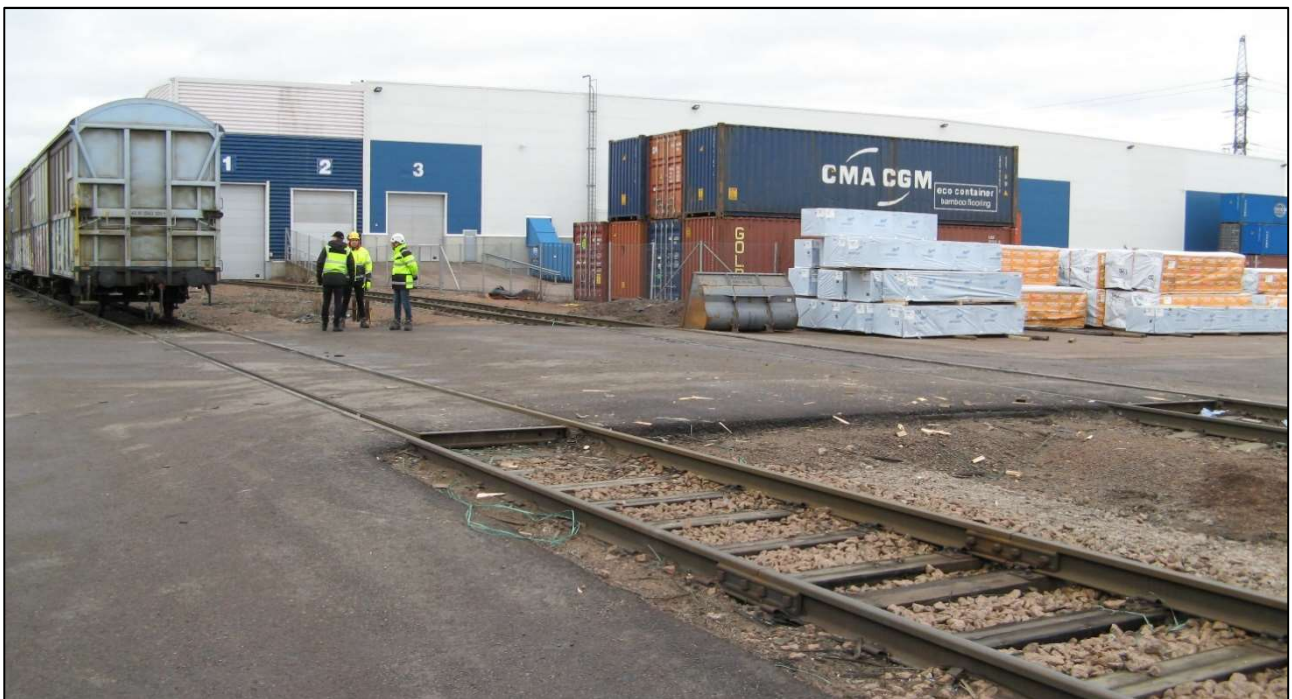
Kuva 2. Tapahtumapaikka kuvattuna onnettomuutta seuraavana päivänä. (Kuva: OTKES)

Onnettomuudessa ei tullut henkilövahinkoja. Veturin etukulman astin ja käyntisillan kaiteet vaurioituivat törmäyksessä. Samoin kaikki trukin kyydissä olleet puutavaraniiput vahingoittuivat käyttökelvottomiksi.

Sääolosuhteet vaikuttivat siihen, että kuljettaja siirtyi veturin sisälle ohjaamaan liikettä. Näkemä trukin kuljettajan tulosuunnasta, samoin kuin vaihtotyöyksikön tulosuunnasta, oli rajoittunut viereisellä raiteella olleiden vaunujen vuoksi. Kuulemisissa ilmeni, että kyseisellä paikalla säilytetään usein vaunuja lähellä radan ylityspaikkaa. Tämä heikentää radanylityspaikan näkemää oleellisesti. Kuulemisten mukaan vaunut tuodaan lähelle ylikulkua ILP-Groupin toivomuksesta. Tällä on pyritty vähentämään trukin työskentelymatkaa vaunujen purku- ja lastaustilanteessa.

Vaunujen jättäminen tasoristeuksen lähelle oli muodostunut työtavaksi, jonka tarkoituksena oli helpottaa vaunujen purkua. Työtapaa ei ollut arvioitu onnettomuusriskiksi. Onnettomuuden jälkeen toimijat ovat sopineet, että tasoristeuksen lähellä ei seisoteta vaunuja näkemäesteenä.

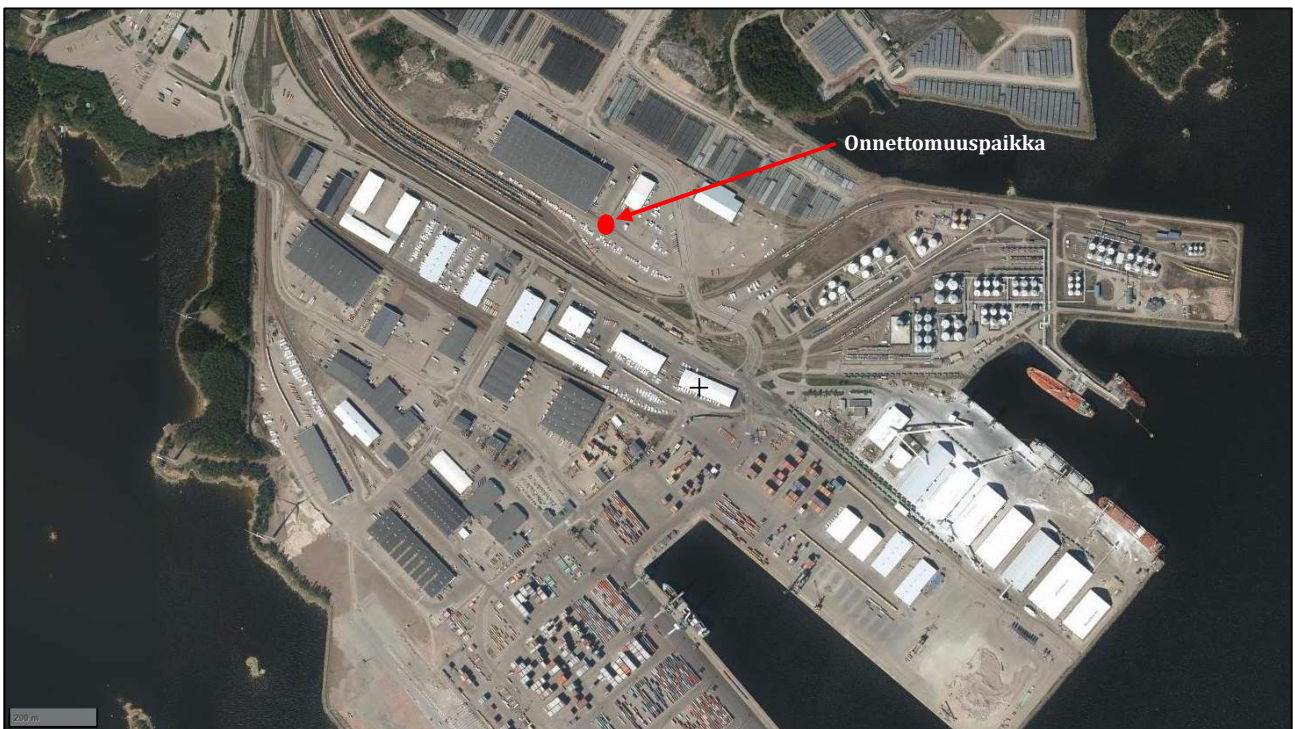
Onnettomuus tapahtui Kotkan Mussalossa ILP Groupin terminaali-alueella olevalla raiteiden 510 ja 511 tasoristeyksessä. Raiteen 510 rataverkonhaltijana ovat HaminaKotka Satama Oy ja raiteen 511 RP-Logistics Oy. Maa-alueen omistaa Kotkan kaupunki, joka myös vastaa tasoristeyksen kunnossapidosta.

Kuva 3. Onnettomuuspaikan sijainti Kotkan Mussalossa. (Ilmakuva ©Maanmittauslaitos 4/2020, Merkinnät: OTKES)

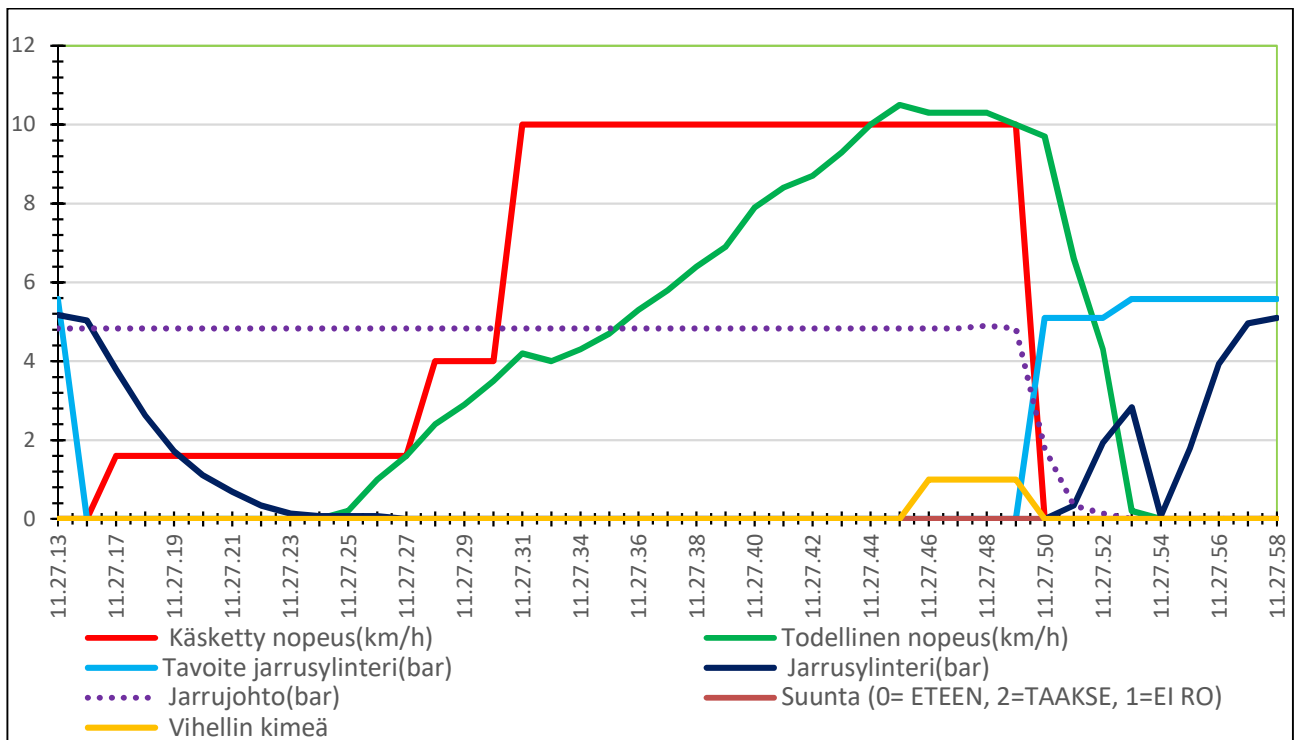
Kuva 4. Dr14 veturin 1860 radio-ohjausjärjestelmän lokitiedoista tehty kaavio törmäykseen päätyneestä liikkeestä. (Kuva: OTKES)

Radio-ohjausjärjestelmän tallenteen tietojen perusteella junamies vapautti jarrut ja asetti nopeuspyynnön 2 km/h kello 11.27.13. Veturi lähti liikkeelle kello 11.27.25. Liikkeelle lähdön jälkeen junamies nosti nopeuspyynnön ensin kello 11.27.28 4 km/h ja kello 11.27.31 10 km/h. Nopeus kiihtyi korkeimmillaan arvoon 10,5 km/h kello 11.27.45. Havaittuaan trukin, junamies antoi vihellinopasteen kello 11.27.46–11.27.50. Radio-ohjausjärjestelmä rekisteröi hätäjarrutuskomennon kello 11.27.50 nopeuden ollessa 9,7 km/h. Liike pysähtyi kello 11.27.54.
